Research Reports of the Research Institute  
of Industrial Safety, RIIS-RR-91, 1991  
UDC 621.868.27:621.882.6

杭抜き時にトラッククレーンの旋回サークル部  
ボルトに生じる応力について

On the Stress of Bolts of the Slewing Circle  
of a Truck Crane Extracting Sheet Piles

by Yutaka MAEDA\*

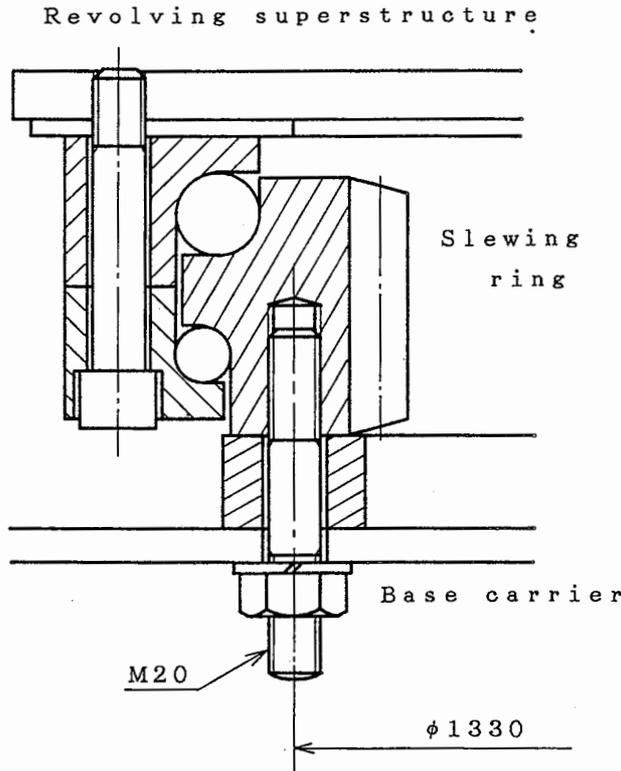
Fig. 1 The structure of the revolving circle when the first accident occurred  
1回目の事故の時の旋回サークルの構造

Fig. 1に事故機の旋回サークルの構造を示す。旋回サークルは外径が1500 mmの転がり軸受で、外環は36本のボルトで上部旋回体に、内環は32本のスタッドボルトで下部走行体に締結されている。外環のボルトは完全に等間隔に配置されているが、内環のボルトはFig. 2に示すように、旋回中心に対し9°のピッチで等間隔に配置されているものの、そのうち4箇所各2本ずつの位置はトラックのシャーシフレームのウェブ材にあたるためボルトを締結できず、ボルトの本数は32本となっている。

破断したボルトは下部走行体への締結用スタッドボルトに限られており、トラックの前後方向に取り付けられたボルトは植え込み側のねじ部で、トラックの左右方向に取り付けられたボルトはナット側のねじ部で破断しているものが多かった。

ナット側ねじ部で破断したボルトはいずれも破断面が新しく、静的な引張りによるものと推定された。植え込み側の上部ねじ部で破断したボルトのうちトラック前方のものは破面に古い汚れがあり、また、トラック後方のものには疲労破面状の様相を示しているものがあつたが、資料（破面写真）の数が少く、断定はできない。

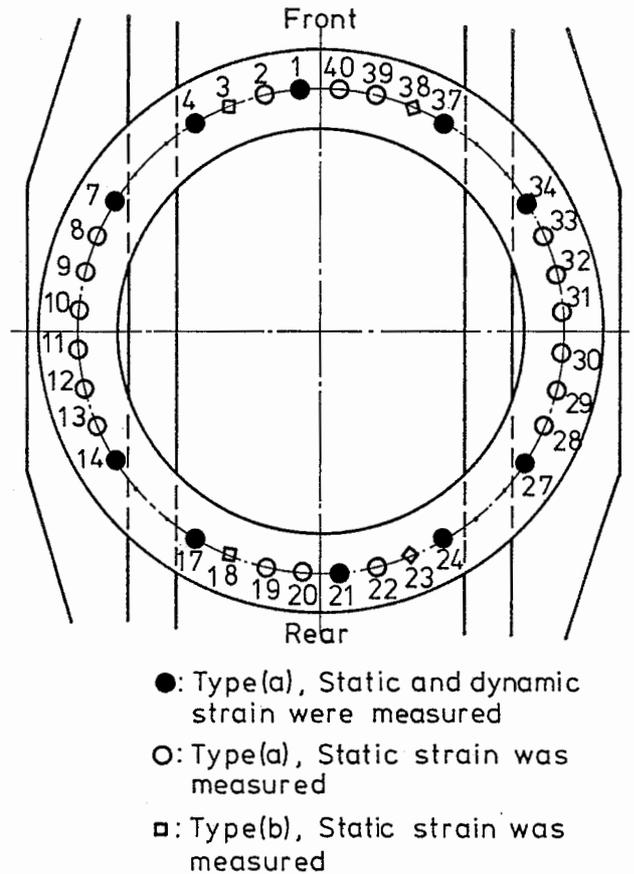
Fig. 2 Arrangement of the stud bolts  
スタッドボルトの位置

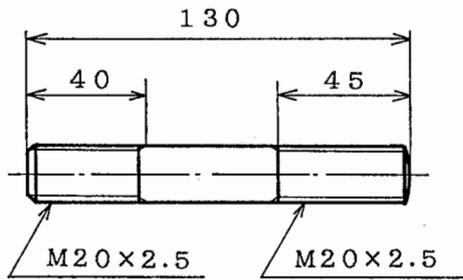
Fig. 3 Feature of the stud bolt broken at the first accident

Fig. 3に下部走行体への締結用スタッドボルトの形状を、Table 1にその事故品の化学成分を示す。設

計指定材料は SCM435 (SCM3), 降伏点は 780 MPa (80 kgf/mm<sup>2</sup>) 以上であるとされていたが, 化学成分の値は規格値を完全に満足していた。また, 引張り強さは 950 ~ 970 MPa (97 ~ 99 kgf/mm<sup>2</sup>) であり, これも規格値を満足していた。

したがって本事故では, 度重なる過荷重状態での使用か, あるいは特定のボルトへの荷重の集中など, 設計上の予想を超えた負荷によって, 一部のねじに疲労き裂が生じていたためであると考えられる。そして今回の作業により, 残存面積では荷重に耐えられなくなっているいずれかのボルトが切断し, その衝撃で他のボルトも次々と破壊したと思われる。

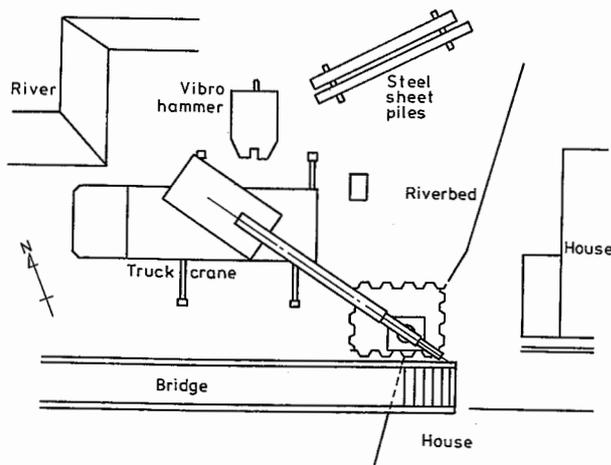
Fig. 4 Situation of the accident  
事故現場の状況

No. 23 から No. 27 は民家の安全のため埋め殺しにし、最後に No. 22 の引き抜きが行われた。これも鋼矢板をクランプではさみ、トラッククレーンで直接引き抜こうとしたところ、バキッという音とともに上部旋回体が倒れてしまった。このためジブにより民家2件の一部と歩道橋の一部を損壊したが、ク

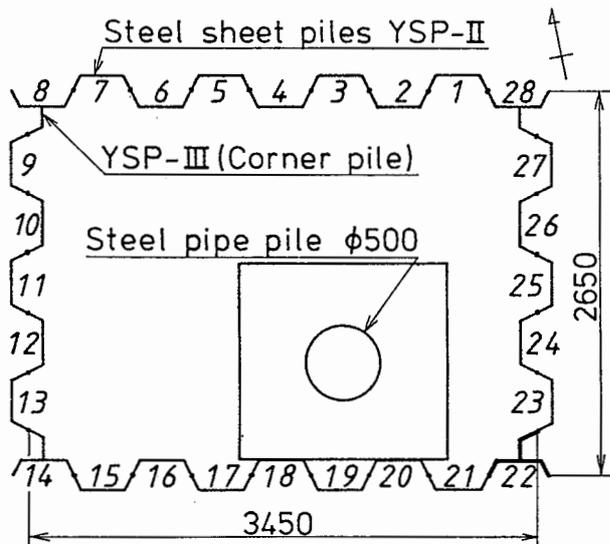
Fig. 5 Location of the steel sheet piles  
鋼矢板の配置

を Fig. 5 に示す。No. 1 ~ No. 13 と No. 23 ~ No. 28 は長さ 5.5m の鋼矢板が, No. 14 ~ No. 22 は 7.5m のものがそれぞれ使用されていた。No. 14 ~ No. 22 が長いのは, 鋼矢板の打ち込み位置に隣接して歩道橋があり, バイブロハンマーがそれに接触しないように, 歩道橋より高い位置で打ち込みを終了するためである。

当日の作業では、事故発生時点で抜こうとしていた No. 22 の鋼矢板がクレーンから最も遠い位置にあり、また角部の鋼矢板であるため他の鋼矢板の 1.5 枚分の大きさがある。それをパイプロハンマーを使わず直接抜こうとしたのであるから、この鋼矢板がク

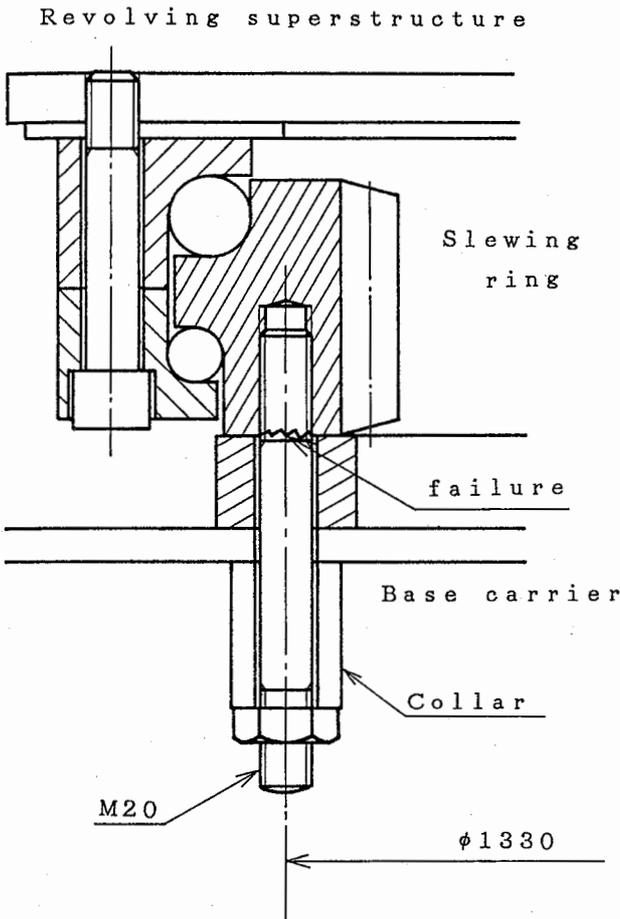
Fig. 6 The structure of the revolving circle when the second accident occurred  
2回目の事故の時の旋回サークルの構造

Fig. 6 に事故機の旋回サークルの構造を示す。転がり軸受けの部分は Fig. 1 に示した第一回目の事故の時と同じであるが、カラーを入れてスタッドボルトの長さを延ばし、ボルトのバネ定数を小さくすることにより疲労強度の向上が図られている。また、材質も SNCM630 に変えられ、降伏点 (設計値) は 880 MPa (90 kgf/mm<sup>2</sup>) と、前回の事故以後 100 MPa (10 kgf/mm<sup>2</sup>) ほど向上させている。Fig. 7 に下部走行体への締結用スタッドボルトの構造を、Table 2 にその事故品の化学成分を示す。化学成分の値は規格値を完全に満足している。また、引張り強さは 1170 ~ 1200 MPa (119 ~ 122 kgf/mm<sup>2</sup>) であり、これも規格値を満足していた。

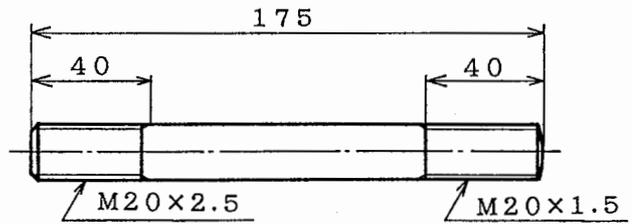
Fig. 7 Feature of the stud bolt broken at the second accident  
2回目の事故時のスタッドボルトの形状

今回破断したボルトも下部走行体への締結ボルトに限られていた。ただし、破断位置はすべて植え込み側のネジ部であり、また、ほとんどのボルト破面には明瞭な疲労き裂進展の跡が観察された。

本事故では、多くのボルトに疲労の跡があり、今回の作業開始以前にボルトが損傷を受けていたことは明かである。その状態で比較的大きな荷重が負荷されたため、ボルトの残存断面が荷重を支えきれなくなり、ボルトの破断が生じたものと推定される。

- ① ボルトでは、材料の静的な強度を上げて、疲労強度の向上はあまり期待できない場合が少なくない。
- ② 前回の事故のため、機体にゆがみが残し、ボルトに曲げなどの荷重が生じた可能性が考えられる。
- ③ クレーンの使用方法が変化した可能性がある。
- ④ クレーンに加わる荷重とボルトの応力との関係が完全に解明されておらず、疲労に対する強度がまだ不足であった可能性がある。

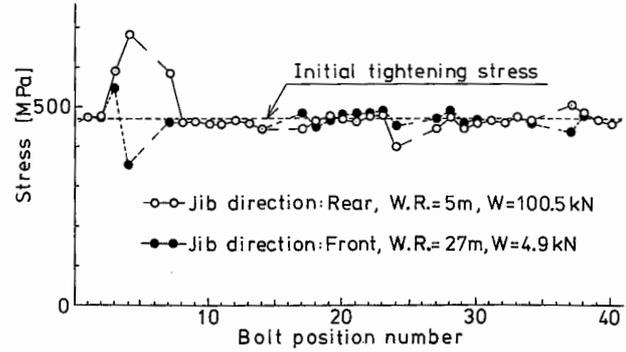
Fig. 10 Relationship between the bolt stress and the position of the bolts when the crane lifts dead weights  
静荷重によるボルト応力とボルト位置の関係

この図から, シャーシーフレームのウェブ材に近く, かつ隣接した位置にはボルトが配置されていない 8 か所 (No. 4, 7, 14, 17, 24, 27, 34, 37) のボルトの応力は変動するが, 他のボルトの応力はほとんど変化していないことが分かる。これは, 後方づり (あるいは前方づり) のとき, この 8 本のボルトに荷重が集中するということを示すものであると考えられる。

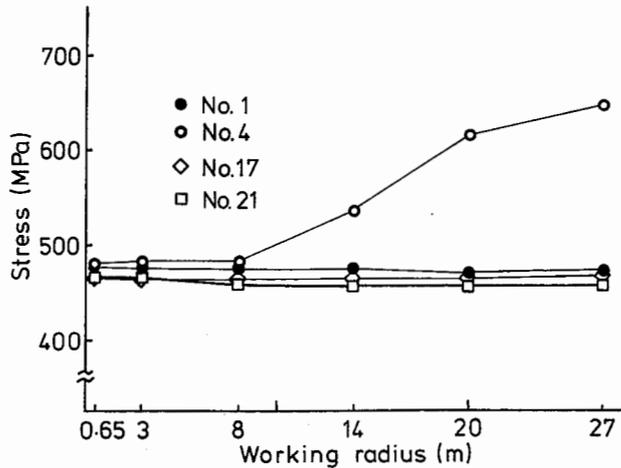
Fig. 11 Stress of bolts vs. working radius under the condition of a constant load  
荷重を一定にしたまま作業半径を変えたときのボルトの応力の変化

Fig. 11 は, 同じく後方づりの姿勢で, つり荷とフックの重量の合計を 3.43 kN (0.35 tonf) に保ったまま, 作業半径を 0.65m から 27m まで (ジブ長さは 10m から 31m まで) 変えたときの, 代表的なボルトの応力変化を示したものである。この場合, 回転サークルから上の部分の重量を変えるものはジブ伸張に使われた作動油の重量だけであるので, 回転サークル全体に負荷される外力は, 鉛直荷重がほぼ一定で, モーメントだけが変化する場合に相当する。

これらの図を見ると, モーメントあるいは鉛直荷重が変化した場合, No. 4 の位置のボルトだけが顕著な応力変動を示し, その他のボルトはほとんどその応力を変えていないことが分かる。No. 4 の位置はシャーシーフレームのウェブに隣接し, モーメントに対し引張り側にあたる。また, 同じシャーシーフレームのウェブに隣接した位置でもモーメントに対し圧縮側にあたる No. 17 の位置では応力変動がほとんどない。

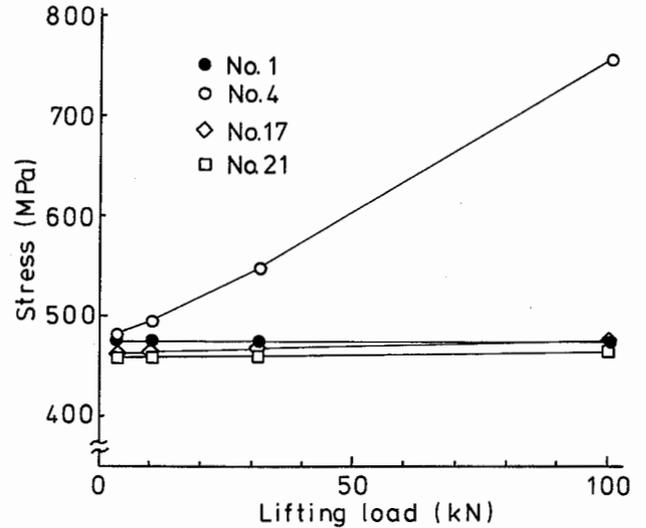
Fig. 12 Stress of bolts vs. lifting load under the condition of constant jib length and working radius  
ジブ長さとして作業半径を一定にしたまま荷重を変えたときのボルトの応力の変化

力変化を示したものである。この場合は, 回転サークル全体に負荷される鉛直荷重とモーメントがともに変化する場合に相当する。両者の変化量は比例する。

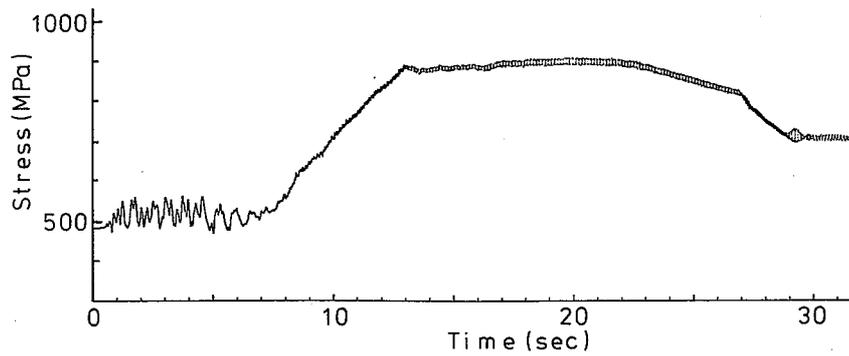
Fig. 13 Typical stress trace of a bolt, while a crane pulled a pile with a vibro hammer  
バイブロを使用した杭抜き作業を行ったときのボルトの応力波形の例

Fig. 13 にバイブロハンマーを用いて杭抜き作業を行った場合のボルト (No. 4) の応力波形の例を示す。バイブロ作業の場合、ハンマーの振動を起動あるいは停止する時に共振によると思われる振動が現れるが、それによるボルトの応力の変動はそれほど大き

くない。また、杭の引き抜き中はバイブロハンマーによる振動が継続的に観測されるが、その振動はきわめて小さい。

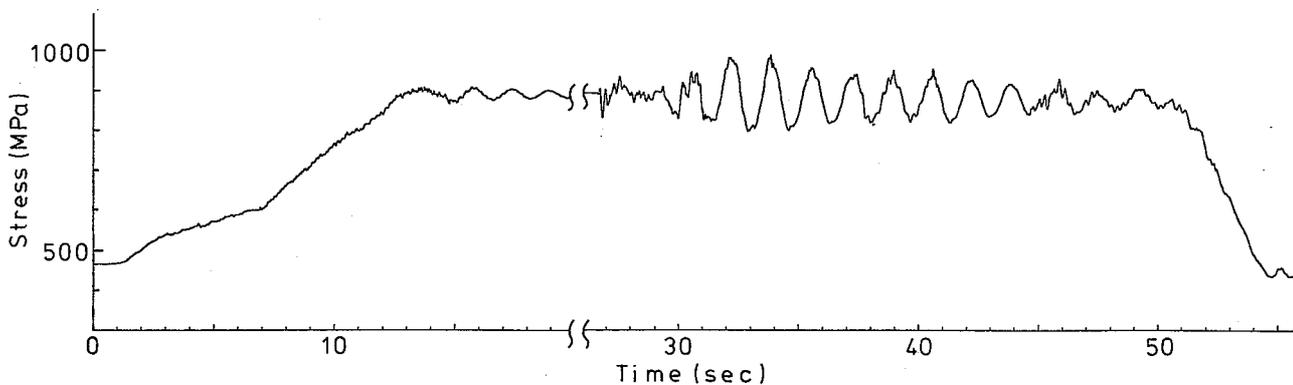
Fig. 14 Typical stress trace of a bolt, while a crane directly pulled a pile using a reaction of its movement  
クレーンの反動を利用して杭抜き作業を行ったときのボルトの応力波形の例

Fig. 14 に生抜き作業によって杭抜きを行った場合のボルト (No. 4) の応力波形の例を示す。パイプロ作業に対し生抜き作業の場合、高応力域で比較的振幅の大きな繰り返し荷重が負荷されることが分かる。この測定では生抜きでは杭が抜けず、作業時間もパイプロを用いたときよりも長くなっている。

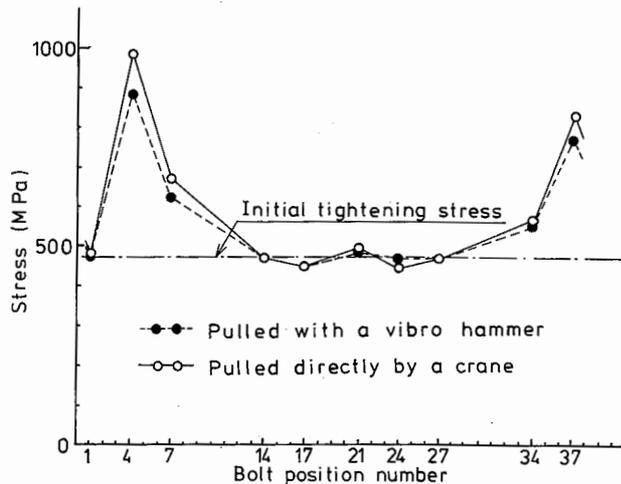
Fig. 15 Relationship between the bolt stress and the position of the bolts while the crane pulled a sheet pile  
杭抜き中のボルト応力とボルト位置の関係

Fig. 15 は、パイプロハンマーを使用して鋼矢板を抜いた場合と、生抜き作業により鋼矢板を抜いた場合について、それぞれのボルトの最大応力値を表したものである。この場合 Fig. 10 と同様に、No. 4 と No. 37 の位置のボルトに荷重が集中していることが分かる。また、パイプロハンマーを使用した場合は 886 MPa、生抜きの場合は 988 MPa という最大応力値を得ることができた。

以上の計測の結果、杭抜き作業では、パイプロハンマーを用いた場合でも、クレーンとしての定格荷重を大きく超えて引き抜くことがあることが判明した。また、生抜き作業では特に大きな荷重となることが明らかになり、疲労限度を大きく超えた応力がボルトに発生しているの、繰り返し作業を行えばボルトの破断事故が発生するものと考えられた。
