Research Reports of the Research Institute
of Industrial Safety, RIIS-RR-91, 1991
UDC 621.868.27:621.882.6

杭抜き時にトラッククレーンの旋回サークル部
ボルトに生じる応力について

On the Stress of Bolts of the Slewing Circle
of a Truck Crane Extracting Sheet Piles

by Yutaka MAEDA*

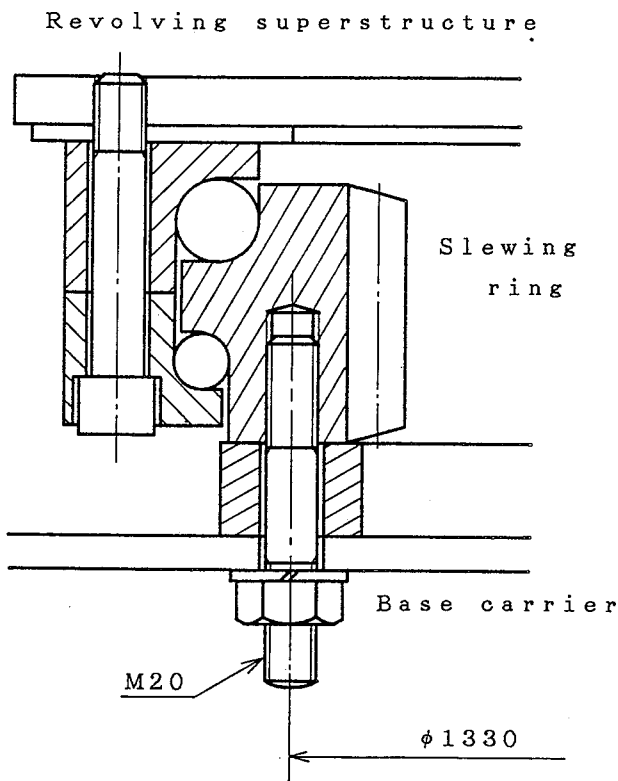
Fig. 1 The structure of the revolving circle when the first accident occurred
1回目の事故の時の旋回サークルの構造

Fig. 1 に事故機の旋回サークルの構造を示す。旋回サークルは外径が 1500 mm の転がり軸受で、外環は 36 本のボルトで上部旋回体に、内環は 32 本のスタッドボルトで下部走行体に締結されている。外環のボルトは完全に等間隔に配置されているが、内環のボルトは Fig. 2 に示すように、旋回中心に対し 9° のピッチで等間隔に配置されているものの、そのうち 4 箇所各 2 本ずつの位置はトラックのシャーシフレームのウェブ材にあたるためボルトを締結できず、ボルトの本数は 32 本となっている。

破断したボルトは下部走行体への締結用スタッドボルトに限られており、トラックの前後方向に取り付けられたボルトは植え込み側のねじ部で、トラックの左右方向に取り付けられたボルトはナット側のねじ部で破断しているものが多かった。

ナット側ねじ部で破断したボルトはいずれも破断面が新しく、静的な引張りによるものと推定された。植え込み側の上部ねじ部で破断したボルトのうちトラック前方のものは破面に古い汚れがあり、また、トラック後方のものには疲労破面状の様相を示しているものがあつたが、資料 (破面写真) の数が少く、断定はできない。

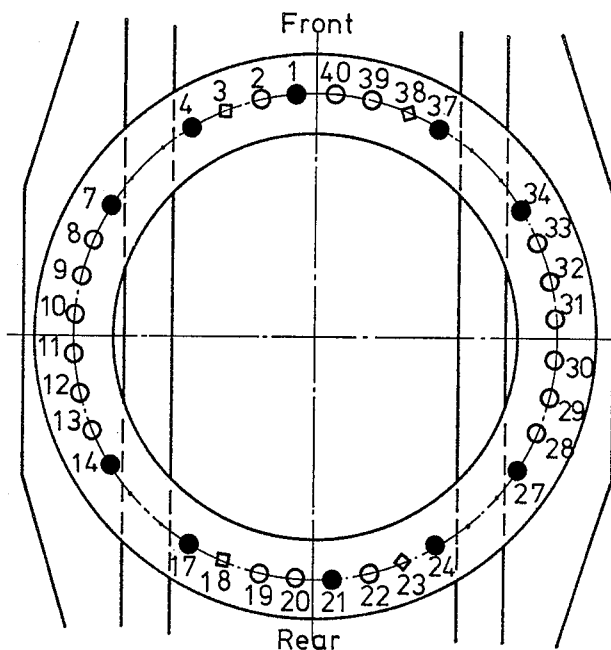
Fig. 2 Arrangement of the stud bolts
スタッドボルトの位置

- : Type(a), Static and dynamic strain were measured
- : Type(a), Static strain was measured
- : Type(b), Static strain was measured

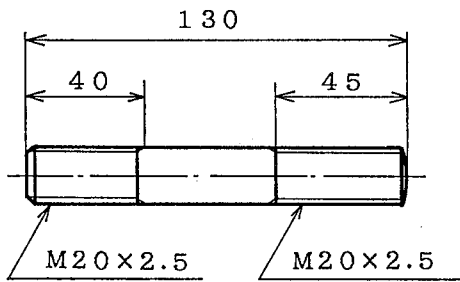
Fig. 3 Feature of the stud bolt broken at the first accident

Fig. 3 に下部走行体への締結用スタッドボルトの形状を、Table 1 にその事故品の化学成分を示す。設

計指定材料はSCM435 (SCM3), 降伏点は780 MPa (80 kgf/mm²) 以上であるとされていたが, 化学成分の値は規格値を完全に満足していた。また, 引張り強さは950 ~ 970 MPa (97 ~ 99 kgf/mm²) であり, これも規格値を満足していた。

当日, 過負荷でクレーンを使用したことは原因の一つである。しかし, 単純な引張りに対するボルトの強度は充分に大きく, 定格荷重の1.25倍の荷重試験と, 同じく1.27倍の安定度試験を行う製造検査を終了しているクレーンが, 数回の過負荷による作業で破壊することは考えにくい。

したがって本事故では, 度重なる過荷重状態での使用か, あるいは特定のボルトへの荷重の集中など, 設計上の予想を超えた負荷によって, 一部のねじに疲労き裂が生じていたためであると考えられる。そして今回の作業により, 残存面積では荷重に耐えられなくなっているいずれかのボルトが切断し, その衝撃で他のボルトも次々と破壊したと思われる。

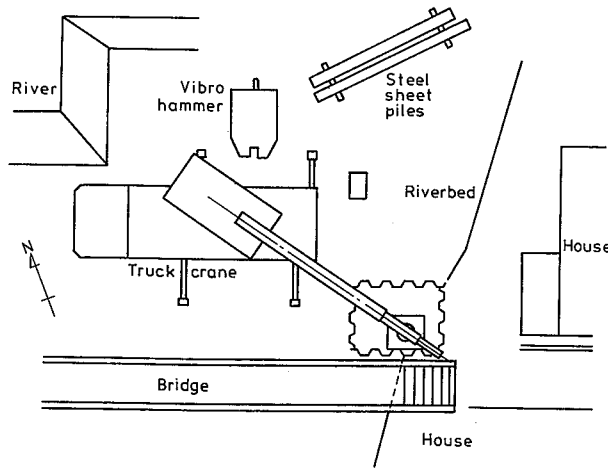
Fig. 4 Situation of the accident
事故現場の状況

事故当時の現場の配置を Fig. 4 に, 鋼矢板の配置

No. 23 から No. 27 は民家の安全のため埋め殺しにし、最後に No. 22 の引き抜きが行われた。これも鋼矢板をクランプではさみ、トラッククレーンで直接引き抜こうとしたところ、バキッという音とともに上部旋回体が倒れてしまった。このためジブにより民家2件の一部と歩道橋の一部を損壊したが、ク

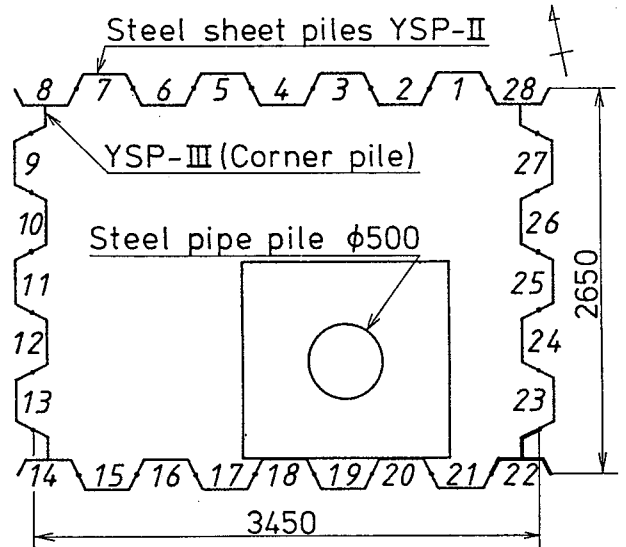
Fig. 5 Location of the steel sheet piles
鋼矢板の配置

を Fig. 5 に示す。No. 1 ~ No. 13 と No. 23 ~ No. 28 は長さ 5.5m の鋼矢板が, No. 14 ~ No. 22 は 7.5m のものがそれぞれ使用されていた。No. 14 ~ No. 22 が長いのは, 鋼矢板の打ち込み位置に隣接して歩道橋があり, バイプロハンマーがそれに接触しないように, 歩道橋より高い位置で打ち込みを終了するためである。

当日の作業では、事故発生時点で抜こうとしていた No. 22 の鋼矢板がクレーンから最も遠い位置にあり、また角部の鋼矢板であるため他の鋼矢板の 1.5 枚分の大きさがある。それをパイプハンマーを使わず直接抜こうとしたのであるから、この鋼矢板がク

レーンに最も大きな荷重を与えたものと考えられる。そしてボルトの残存強度がたまたまこの大きさ以下であったため、No. 22 の鋼矢板を抜いている途中で事故が発生したものと思われる。

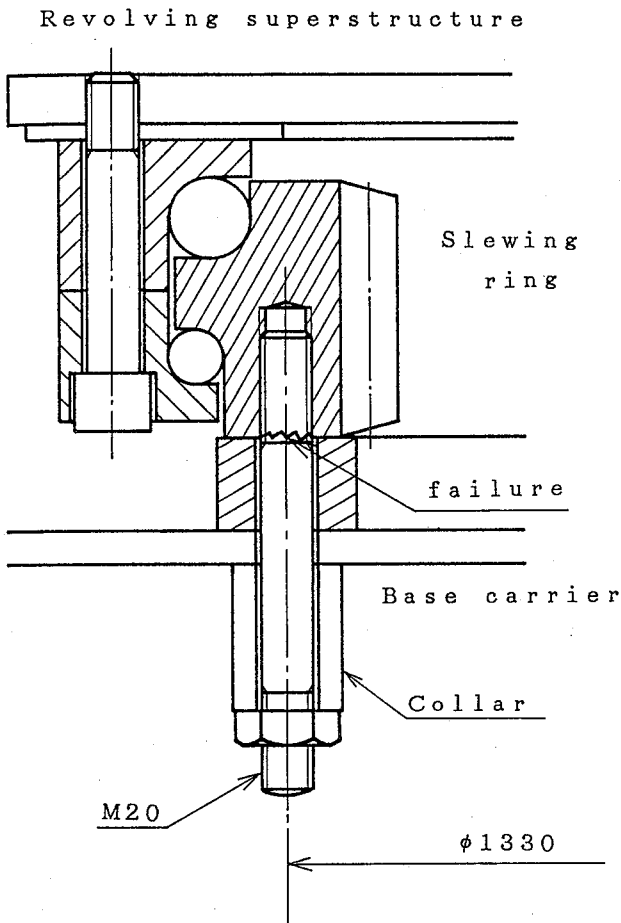
Fig. 6 The structure of the revolving circle when the second accident occurred
2回目の事故の時の旋回サークルの構造

Fig. 6 に事故機の旋回サークルの構造を示す。転がり軸受けの部分は Fig. 1 に示した第一回目の事故の時と同じであるが、カラーを入れてスタッドボルトの長さを延ばし、ボルトのバネ定数を小さくすることにより疲労強度の向上が図られている。また、材質も SNCM630 に変えられ、降伏点 (設計値) は 880 MPa (90 kgf/mm²) と、前回の事故以後 100 MPa (10 kgf/mm²) ほど向上させている。Fig. 7 に下部走行体への締結用スタッドボルトの構造を、Table 2 にその事故品の化学成分を示す。化学成分の値は規格値を完全に満足している。また、引張り強さは 1170 ~ 1200 MPa (119 ~ 122 kgf/mm²) であり、これも規格値を満足していた。

今回破断したボルトも下部走行体への締結ボルトに限られていた。ただし、破断位置はすべて植え込み側のネジ部であり、また、ほとんどのボルト破面には明瞭な疲労き裂進展の跡が観察された。

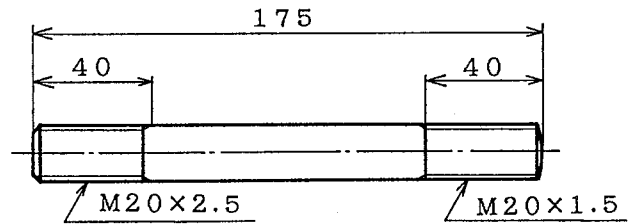
Fig. 7 Feature of the stud bolt broken at the second accident

本事故では、多くのボルトに疲労の跡があり、今回の作業開始以前にボルトが損傷を受けていたことは明かである。その状態で比較的大きな荷重が負荷されたため、ボルトの残存断面が荷重を支えきれなくなり、ボルトの破断が生じたものと推定される。

- ① ボルトでは、材料の静的な強度を上げても、疲労強度の向上はあまり期待できない場合が少なくない。
- ② 前回の事故のため、機体にゆがみがあり、ボルトに曲げなどの荷重が生じた可能性が考えられる。
- ③ クレーンの使用方法が変化した可能性がある。
- ④ クレーンに加わる荷重とボルトの応力との関係が完全に解明されておらず、疲労に対する強度がまだ不足であった可能性がある。

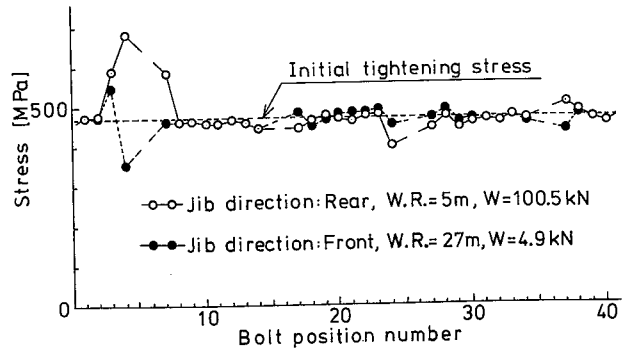
Fig. 10 Relationship between the bolt stress and the position of the bolts when the crane lifts dead weights
静荷重によるボルト応力とボルト位置の関係

ボルトの応力を比較して示したものである。ここで、後方づりは作業半径が 5m, ジブ長さが 17m であり、荷とフックの重量の合計はクレーンの定格総荷重に相当する 100.5 kN (10.25 tonf) である。また、前方づりは作業半径が 27m, ジブ長さが 31m, 荷とフックの重量の合計は 4.9 kN (0.50 tonf) である。

この図から、シャシーフレームのウェブ材に近く、かつ隣接した位置にはボルトが配置されていない 8 カ所 (No. 4, 7, 14, 17, 24, 27, 34, 37) のボルトの応力は変動するが、他のボルトの応力はほとんど変化していないことが分かる。これは、後方づり (あるいは前方づり) のとき、この 8 本のボルトに荷重が集中するということを示すものであると考えられる。

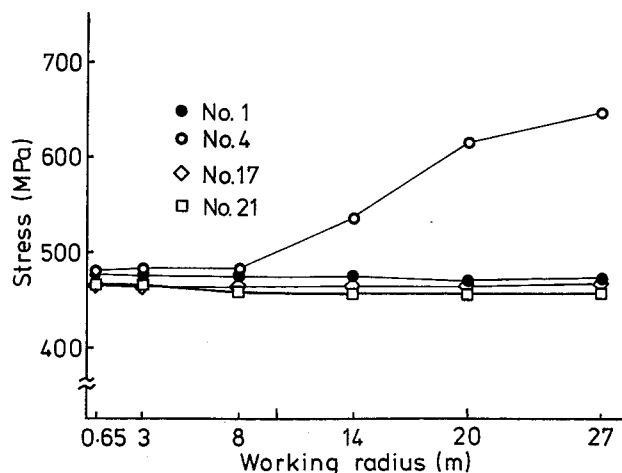
Fig. 11 Stress of bolts vs. working radius under the condition of a constant load
荷重を一定にしたまま作業半径を変えたときのボルトの応力の変化

Fig. 11 は、同じく後方づりの姿勢で、つり荷とフックの重量の合計を 3.43 kN (0.35 tonf) に保ったまま、作業半径を 0.65m から 27m まで (ジブ長さは 10m から 31m まで) 変えたときの、代表的なボルトの応力変化を示したものである。この場合、旋回サークルから上の部分の重量を変えるものはジブ伸張に使われた作動油の重量だけであるので、旋回サークル全体に負荷される外力は、鉛直荷重がほぼ一定で、モーメントだけが変化する場合に相当する。

これらの図を見ると、モーメントあるいは鉛直荷重が変化した場合、No. 4 の位置のボルトだけが顕著な応力変動を示し、その他のボルトはほとんどその応力を変えていないことが分かる。No. 4 の位置はシャシーフレームのウェブに隣接し、モーメントに対し引張り側にあたる。また、同じシャシーフレームのウェブに隣接した位置でもモーメントに対し圧縮側にあたる No. 17 の位置では応力変動がほとんどない。

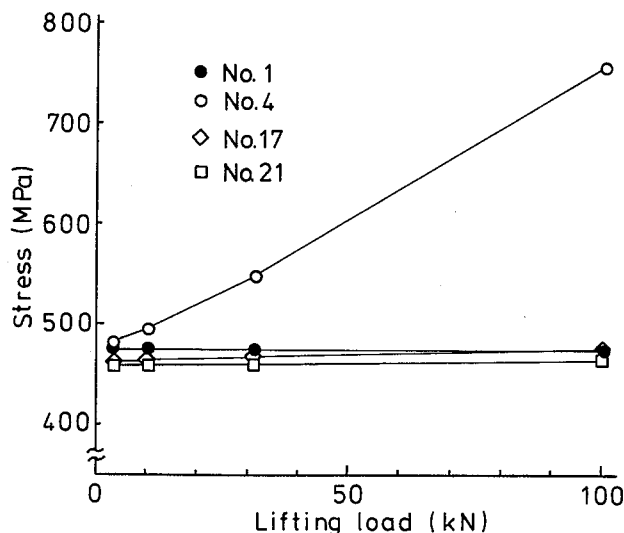
Fig. 12 Stress of bolts vs. lifting load under the condition of constant jib length and working radius
ジブ長さや作業半径を一定にしたまま荷重を変えたときのボルトの応力の変化

Fig. 12 は、これも同じく後方づりの姿勢で、ジブ長さを 17m, 作業半径を 8m に固定したまま、荷とフックの重量の合計を 3.43 kN (0.35 tonf) から 100.5 kN (10.25 tonf) まで変えたときのボルトの応

力変化を示したものである。この場合は、旋回サークル全体に負荷される鉛直荷重とモーメントがともに変化する場合に相当する。両者の変化量は比例する。

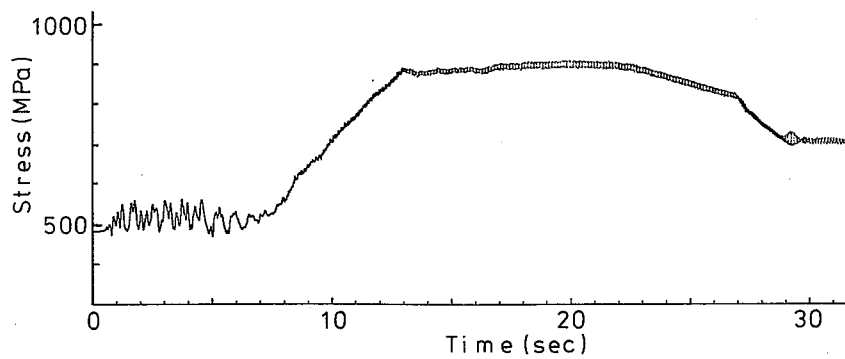
Fig. 13 Typical stress trace of a bolt, while a crane pulled a pile with a vibro hammer
バイブロを使用した杭抜き作業を行ったときのボルトの応力波形の例

Fig. 13 にバイブロハンマーを用いて杭抜き作業を行った場合のボルト (No. 4) の応力波形の例を示す。バイブロ作業の場合、ハンマーの振動を起動あるいは停止する時に共振によると思われる振動が現れるが、それによるボルトの応力の変動はそれほど大き

くない。また、杭の引き抜き中はバイブロハンマーによる振動が継続的に観測されるが、その振動はきわめて小さい。

また、この作業姿勢におけるクレーンとしての定格総荷重は、100.5 kN であるが、その 1.5 倍程度の力 (最大 151 kN) でバイブロハンマーが引っ張られ、鋼矢板が引き抜かれていた。なお、引き抜き力はクレーンのフックとバイブロハンマーの間にとりつけたロードセルで検出していたが、値の読みとり

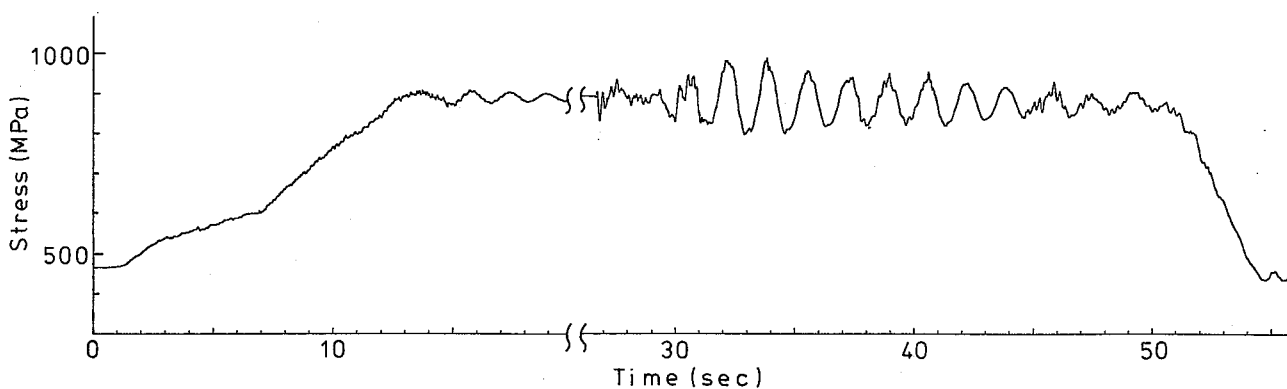
Fig. 14 Typical stress trace of a bolt, while a crane directly pulled a pile using a reaction of its movement
クレーンの反動を利用して杭抜き作業を行ったときのボルトの応力波形の例

Fig. 14 に生抜き作業によって杭抜きを行った場合のボルト (No. 4) の応力波形の例を示す。バイプロ作業に対し生抜き作業の場合、高応力域で比較的振幅の大きな繰り返し荷重が負荷されることが分かる。この測定では生抜きでは杭が抜けず、作業時間もバイプロを用いたときよりも長くなっている。

生抜き作業の場合、クレーンのアウトリガが浮いた状態 (静止状態) での鋼矢板に対する最大引き抜き力は約 150 kN であった。これはバイプロ作業での引き抜き力とほぼ等しい。このことからバイプロ作業でも転倒の直前まで引き抜き力を与えていたと思われる。また、ウインチを操作してクレーンを上下に揺すった状態での最大引き抜き力は 192 kN であり、静止状態に比べると、1.28 倍の大きさであった。

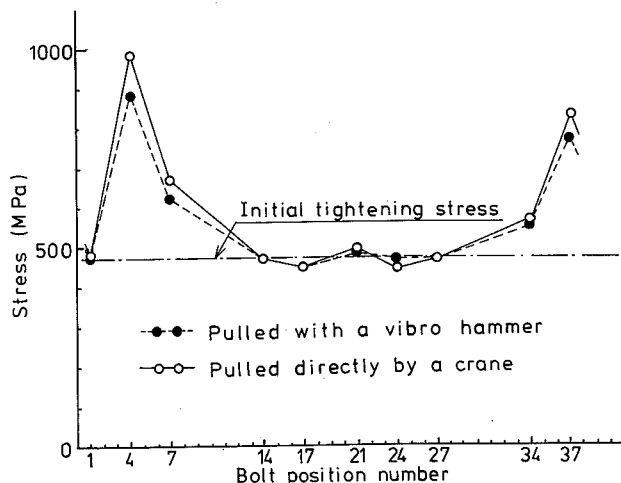
Fig. 15 Relationship between the bolt stress and the position of the bolts while the crane pulled a sheet pile
杭抜き中のボルト応力とボルト位置の関係

Fig. 15 は、バイプロハンマーを使用して鋼矢板を抜いた場合と、生抜き作業により鋼矢板を抜いた場合について、それぞれのボルトの最大応力値を表したものである。この場合 Fig. 10 と同様に、No. 4 と No. 37 の位置のボルトに荷重が集中していることが分かる。また、バイプロハンマーを使用した場合は 886 MPa、生抜きの場合は 988 MPa という最大応力値を得ることができた。

以上の計測の結果、杭抜き作業では、バイプロハンマーを用いた場合でも、クレーンとしての定格荷重を大きく超えて引き抜くことがあることが判明した。また、生抜き作業では特に大きな荷重となることが明らかになり、疲労限度を大きく超えた応力がボルトに発生しているの、繰り返し作業を行えばボルトの破断事故が発生するものと考えられた。
