Research Reports of the Research Institute
of Industrial Safety, RIIS-SRR-91, 1992
UDC 69.057:624.042

1. Introduction

by Kinichi KINOSHITA

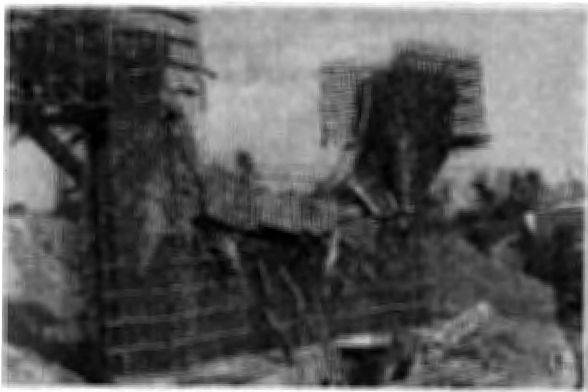
Photo 1 State of the collapsed form shoring at the construction site of Honsyu-Shikoku bridge.
本四連絡橋工事における型枠支保工の倒壊の状況

うに倒壊した。このとき打設作業をしていた作業員のうち、5名が死傷した。Photo 1は倒壊の状況を示す。

- (1) 支保工の構造は段組構造で、上部支柱は、ウェブにスチフナーによる補強のないH形鋼を2段平行重ねとした桁の上にH形鋼の短柱、ピース、砂ジャッキ等を継ぎ足した構造となっていた。このため、この支柱部分が鉛直荷重に対し十分に耐える構造でなかった。
- (2) 下段支柱への斜材の取付位置、数量等橋軸方向の構面の構造が不適切であり、水平力に対する強度が十分な構造でなかった。

- (3) 水平つなぎ材の接合法等が不十分であり、橋軸に直角方向の構面の水平力に対する強度が十分な構造でなかった。
- (4) 型枠支保工用部材の接合部のボルト穴の径が過大であり、また、ボルトの数量が不足していた。
- (5) 型枠支保工の事前の計画が不十分なまま組み立て作業が行われていた。

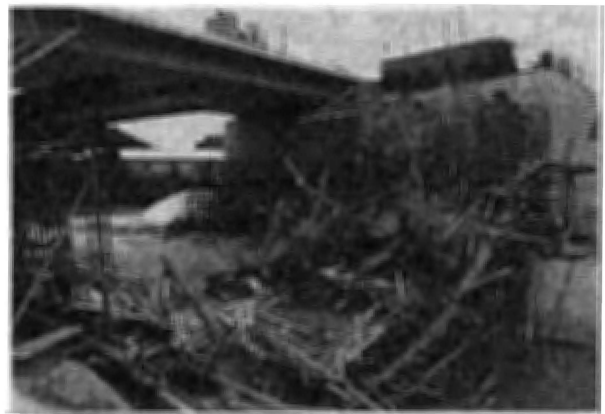
Photo 2 State of the collapsed girder type form shoring at the construction site of the motor car way in Okinawa.
沖縄自動車道建設工事における梁式型枠支保工の倒壊の状況

当日、朝からコンクリートの打設を開始し、約85%、209m³のコンクリートを打設したとき、スパンの中央部付近で打設面が若干沈んでいることが確認されたため、この沈下部分にコンクリートの追加打設を行った。その後しばらくして、スパン中央部から沈むように型枠支保工が崩壊した。このとき、コンクリート打設中の作業者のうち17名が死傷した。Photo 2はその崩壊の状況を示す。

- (1) 建枠がかなり経年劣化の進んだものが使われており、所期の強度が得られなかった。また、機材の点検等が十分に行われていなかったものとみられる。
- (2) 橋軸と川が直交していなかったため、重支保梁とその水平つなぎ材及び振れ止め斜材との接合がメーカー指定の専用金具を用いた接合ができず、番線で結わえたものであった。このため、重支保梁は、構面に直角方向の水平力に対して十分に抵抗できる構造ではなかった。
- (3) 重支保梁には組立図通りの数量の水平つなぎ材が設けられていなかった。このため水平方向の安定性の乏しい構造であった。
- (4) 事前の施工計画の検討が十分に行われていなかった。

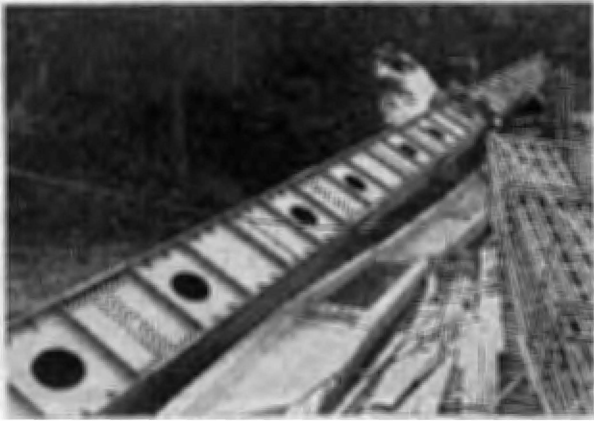
Photo 4 State of the collapsed temporary structure for the election girder at the railway construction site in Niigata.
鉄道架橋建設工事においてエレクションガーダを支えていた仮設支柱の倒壊の状況

の 1 基が倒壊し、エレクションガーダ及び PC 桁が落下、橋脚や仮設支柱の上にいる作業員等 4 名が死傷した。Photo 4 はその倒壊の状況である。

- (1) 現場は、埋め戻し土の軟弱な地盤であり、その上に枕木を敷き並べた程度の基礎であったため、PC 桁の重みが作用したときに、基礎が不同沈下し、仮設支柱が傾いて重心が移動し、倒壊の原因となった。
- (2) 支柱の脚部の基礎部への固定及び仮設支柱の頂部とエレクションガーダとの固定がなされていなかった。このため、仮設支柱の構造は、安定性に欠けるものであった。
- (3) 仮設支柱の控え鋼のアンカー部分の耐力が不足していた。
- (4) 施工計画段階での仮設支柱及び基礎部分の強度の検討が不十分であった。
