Specific Research Reports of the Research Institute
of Industrial Safety, RIIS-SRR-NO.14 (1995)
UDC 331.821,331.826,368.41.016,624.134,624.537,624.54,614.822,614.8-027

2. 溝掘削工事における土砂崩壊による死亡災害の分析

2. Analysis of the Fatal Accidents Caused by Trench Failure

by Yasuo TOYOSAWA*, Noriyuki HORII* and Satoshi TAMATE*

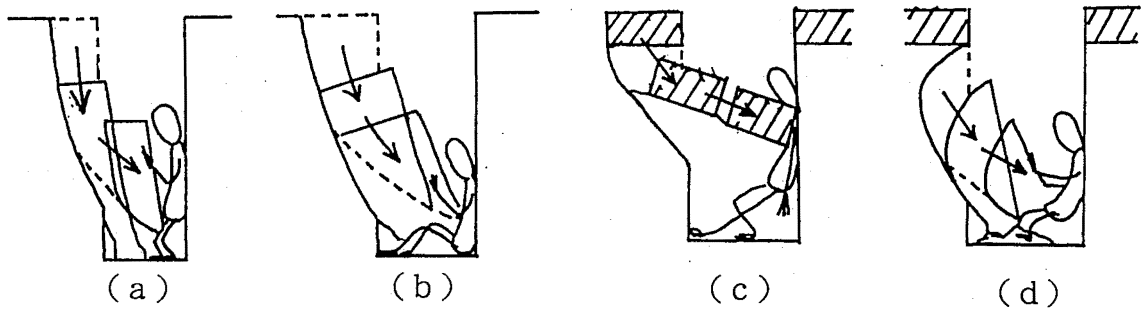
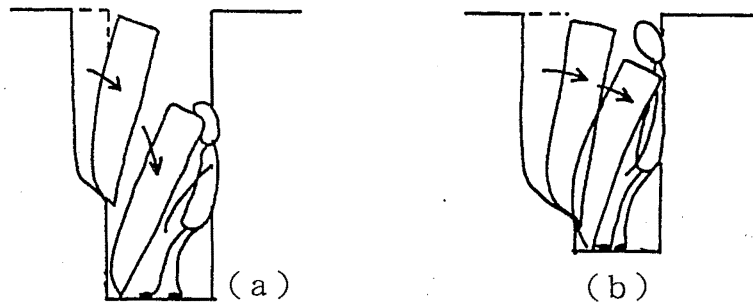
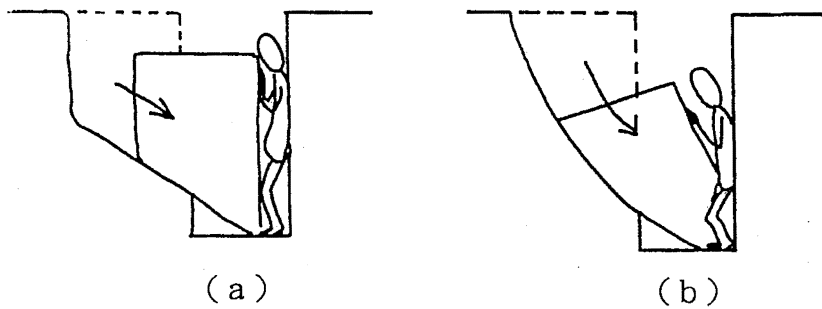
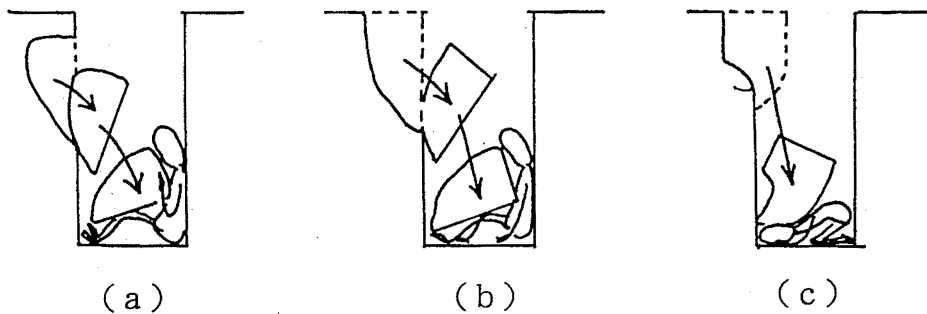
Fig. 2.9 Classification of trench failures
溝崩壊の型別分類

本報告では、崩壊を Fig. 2.9 に示すように 4 種類に分類することを試みた。この分類は理解を容易にするためにそれぞれの崩壊の特徴を単純化したものであるが、実際にはこれらの型が複合的に発生しているものも多い。

溝壁面の土砂の浅い部分が滑り落ちる崩壊の型である。典型的には、Type-1 (a) のような表層すべりで、いわゆる肌落ち、崩落等に類するも

のである。舗装面等とともに崩壊する場合は Type-1 (c)、舗装部等上層部が堅牢な場合は Type-1 (d) のような斜面内の崩壊が発生する。Photo. 2.1 は、古い水道管理設箇所の横に新しい水道管を布設する工事に際して、埋め戻し部が崩壊して作業者を直撃した災害事例である。

Type-2は土塊がはくりして倒れるように溝内に崩壊する型である。目撃者が、「びょうぶや壁が倒れるように崩壊した。」と表現する崩壊である。崩壊の前兆として、地表面又は地盤内に亀裂が生じていたと考えられる。

上記①の Type-1 に較べて崩壊土塊が大きく、すべり面がより深部にある崩壊の型である。Fig.

2.9の Type-3の (a) のように基盤との境から滑落するように崩壊又は Type-3の (b) のように円弧すべり状に崩壊するものがある。円弧すべり状の崩壊は軟弱な地盤で主に発生する。Photo. 2.4は、造成地で発生した円弧すべり状の崩壊災害である。

溝壁面の一部の固まり (締まった土、岩石等) が抜け落ちるもので、落下箇所にいる作業者が被災するものである。Type-1及び Type-2は溝の長手方向にそった崩壊長さが長いものが多いのに対し、この Type-4は、崩壊規模が小さく、土量は 2 m^3 以下がほとんどである。

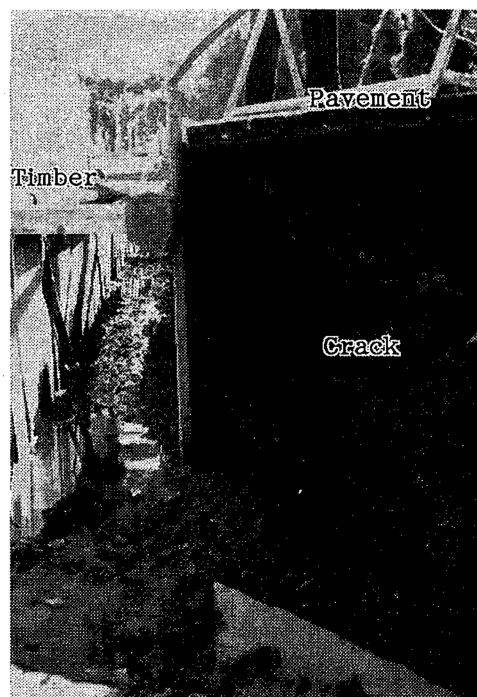
Photo 2.2 A fatal accident due to Type-2 failure.
タイプ2による崩壊 (溝深さ1.6 m)
A crack in the remained wall was observed.

Photo. 2.2では、崩壊部のすぐ横の崩壊せずに残った部分に亀裂が見られる。Photo. 2.3には、地盤が剝離して崩壊した際に残したと思われる痕跡が横の矢板上に見られる。溝壁面の地盤が倒れるように回転しながら倒壊した状況がよくわかる。

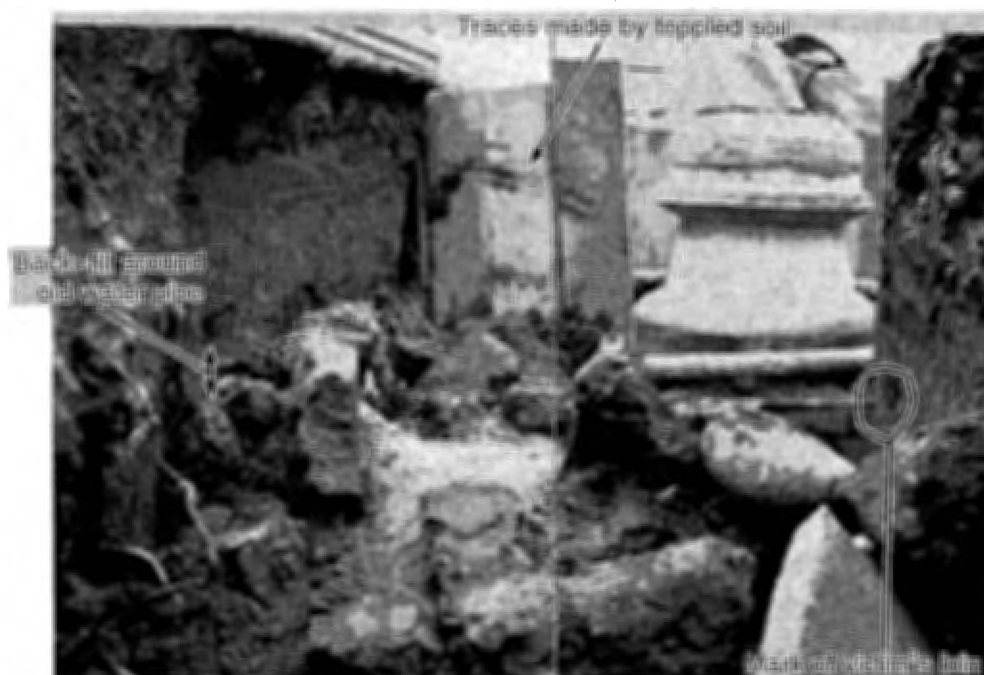
Photo 2.3 A fatal accident due to Type-2 failure.
タイプ2による崩壊

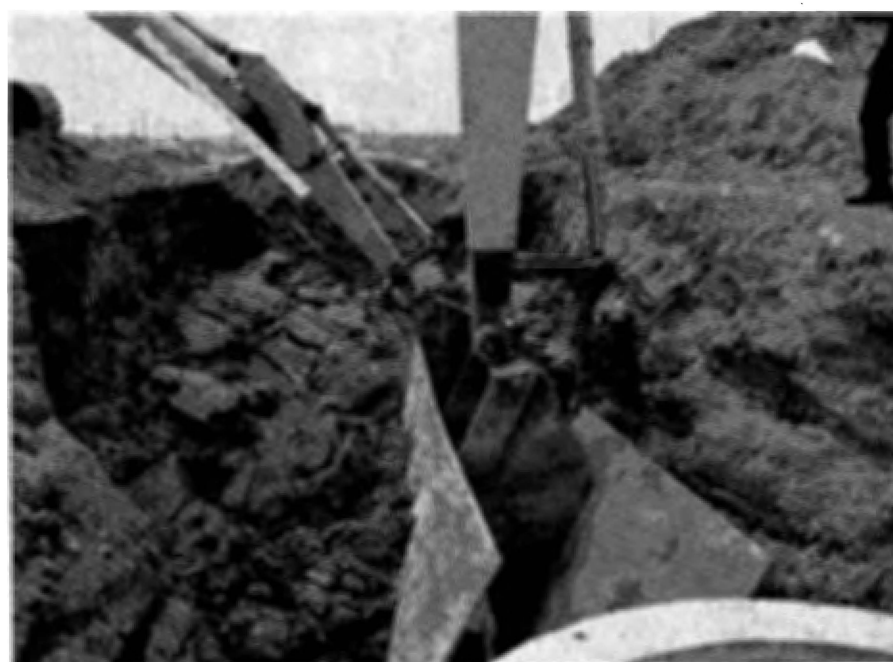
Photo 2.4 A fatal accident due to Type-3 (a) failure.
タイプ3による崩壊

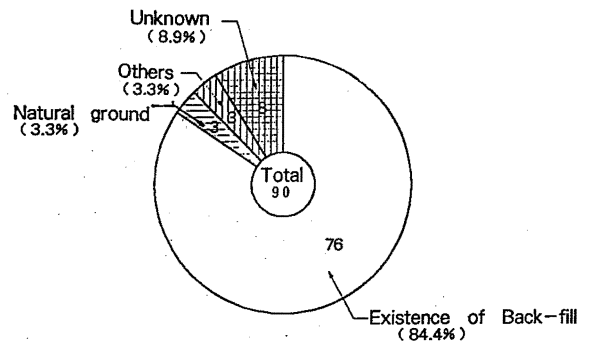
Fig. 2.11 Cause of failure. (soil classification)
崩壊原因 (崩壊部の土質)

崩壊は、建設機械の重量、振動、間隙水の影響、亀裂の有無等種々の要素が複合して発生している。しかしながら、多くの事例に共通してみられたのが埋戻し土、盛土等乱された土の存在であった。埋戻し土等の有無に焦点をあてて集計した結果を Fig. 2.11 に示す。死亡災害の実に 85 % において、すべり面やはくり面の一部に埋戻し土等人為的に乱された部分の存在が認められた。過去において土工事が行われ埋め戻されているなど、地盤中になんらかの弱点が存在していたことが崩壊の主因となっているものと考えられた。なかでも特に多いのが、既設の地下埋設物の

ある箇所、つまり以前に土工事が行われた箇所の直近で掘削工事を行っていた場合である。

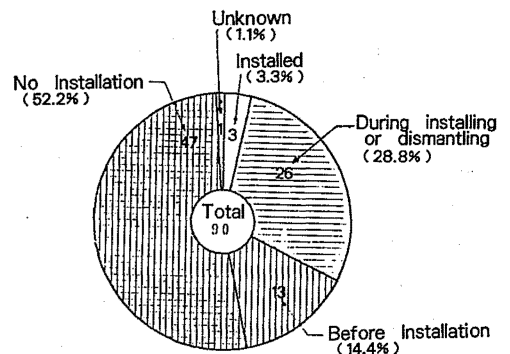
Fig. 2.14 Situations of trench support. 土止めの設置状況

Fig. 2.14 に土止めの設置状況を示す。

土止めの設置中又は除去中 (29%) を含めると、土止めをしていないものが、9 割を超える。死亡事故に至った事例では、土止めの設置を終了していたものはごく少数にすぎないことがわかる。

作業の効率化等のため土止めを省略したり、設置しても簡略なものとしていることが災害の主因

となっていると考えられる。土止めを行う場合でも、溝内での土止めの取付け、取外し時は、崩壊の危険にさらされることになる。約 3 割が土止めの設置中又は除去中に被災していることから、溝

内に作業が入ることなく土止めを設置、除去する工法を開発し普及することが緊要であると考えられる。
