## 2. クレーンの経年損傷状況

## 2. Survey of Degradation for Overhead Travelling Cranes

by Yoshio KITSUNAI\* and Yutaka MAEDA\*

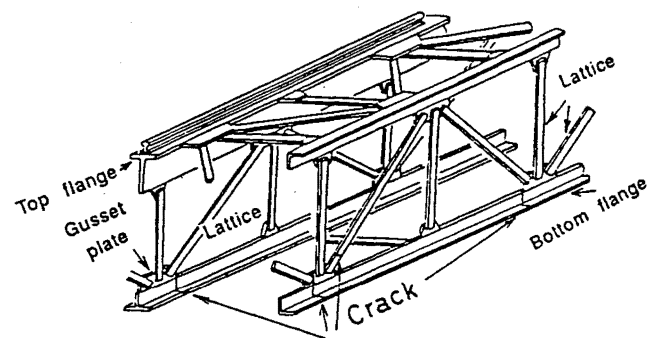
Fig.7 Damage locations of main girder.  
Arrows indicate fatigue cracks.  
メインガーダ構造部分の損傷部位(矢印はき裂を示す)

る (Fig.7)。特に使用年数が経過しているメインガーダの多くはトラス構造が採用されており、ガセット、ラチス並びにリベットから溶接への変更箇所に損傷が集中している。これらの結果から推察すると、損傷箇所は構造が複雑で応力の見積もりが容易でない箇所や溶接施工が容易でない箇所と一致しているようである。Fig.8 は日本クレーン協会が天井クレーンの構造部分

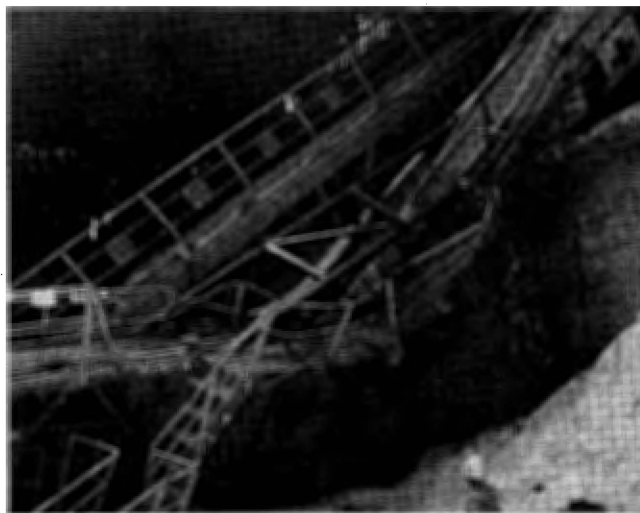
セメント工場において、吊上げ荷重 5tonf、バケット重量 2.5tonf、揚程 16.5m のバケット付き天井クレーンを用いて石灰石を運搬中、メインガーダ主桁下弦材が折損して落下し、運転席がコンクリート壁に激突してオペレータ 2 名が死傷する事故が発生した。被災時の状況を Fig.9 に示す。このクレーンは設置されてから約 25 年間使用されており、被災するまでの繰り返し

Fig.9 Collapsed overhead travelling crane.  
天井クレーンの損壊状況

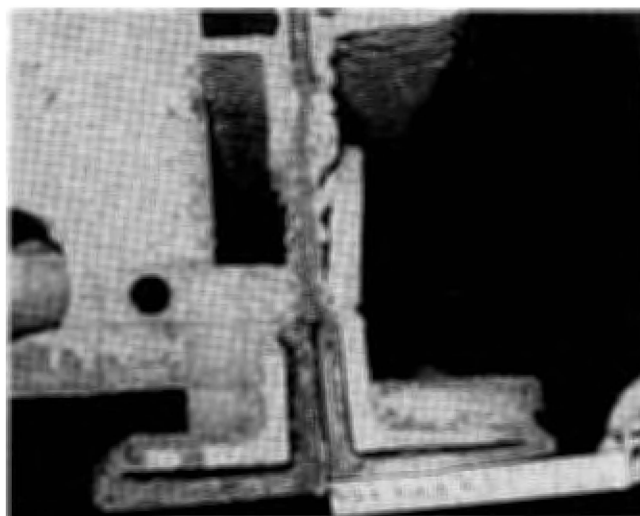
Fig.10 Fracture morphology of collapsed component.  
損傷部位の破面の様相

数は225,000回程度と推定される。このガーダはトラス構造で構成されており、スパンは21mであって、損傷箇所はスパン中央の従動側主桁のガセット取付け部であった。破断箇所はFig.10に示すように、赤く錆びた山形鋼(100×100×10)の上に新しい破面を有する山形鋼が溶接されており、新しい破面には明確なビーチマークが多数残されていて、このガーダが疲労によって損傷したことが確認された。また、Fig.10の破断面の様相から判断すると、このガーダは以前にも疲労損傷が生じており、それを類似寸法の山形鋼で溶接して使用していた結果、補修した山形鋼も疲労して損傷したものと推察される。クラブ、電気箱、運転席等の重量が不明であったが、同規模のクレーンを参照してそれらの重量を推定し、部材力並びに下弦材の応力を算定した。その結果、下弦材の引張り応力は12.4kgf/mm<sup>2</sup>であって、使用材料の許容応力14kgf/mm<sup>2</sup>よりも僅かに低い値となっていた。このクレーンは、バケットで石灰石を運搬していたために吊り上げ荷重一杯の5tonfの荷を常に吊っていたことや、かなりの衝撃荷重が作用する状態で使用されていたために、斜材と下弦材とを接続するガセット近傍の高応力集中部から疲労き裂が発生したと推察される。

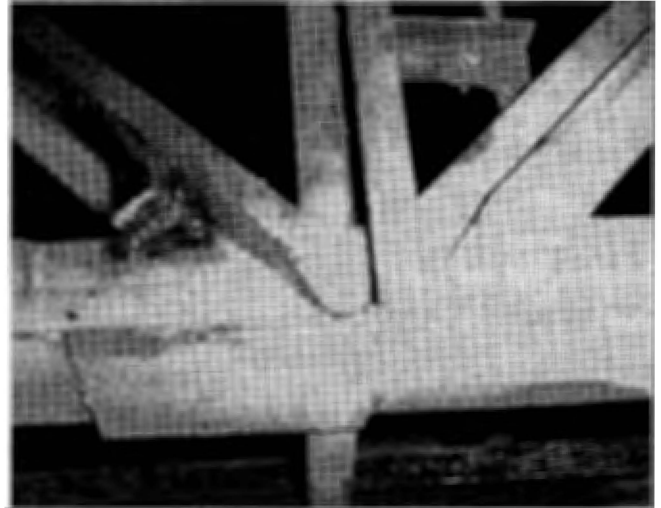
メインガーダの折損は主桁下弦材の水平部材であり(Fig.11)、折損位置はスパンのほぼ中央であった。折損した水平部材は幅200mm、厚さ8mmのフランジに高さ150mm、厚さ8mmのウェブをすみ肉溶接したいわゆるT継手が用いられていたが、このT継手の断面同士を突き合わせ溶接した箇所を起点として疲労破壊が生じていた。破面はフランジ外周部のほぼ全域に

Fig.11 Damage of main girder of overhead travelling crane.  
天井クレーンのガーダの折損状況

2~2.5mmの深さまで錆びた古い破面が残されており、この錆びた破面がフランジ断面に占める割合は約50%に達していた。ウェブにはこのような錆は認められず、フランジの新生面と同様ビーチマークが認められ、溶接未溶着部を起点とした疲労破壊であることが判明した。このクレーンに定格荷重である10tonfが作用したと仮定して、破損箇所の下弦材の部材力を求めた結果、37.5tonfであった。未溶着部が存在しない場合のT断面における引張り応力は13.4kgf/mm<sup>2</sup>であって、部材の許容応力14kgf/mm<sup>2</sup>以下となっていた。未溶着部を除いた真断面に対する応力は18.8kgf/mm<sup>2</sup>であって、許容応力を大きく超えていた。

損傷した下弦材はフランジにウェブをすみ肉溶接してI形鋼と類似の断面を有する部材を突き合わせ溶接していることから、ここではクレーン鋼構造部分の設計基準(JIS B 8821)を用いてI形鋼の突き合わせ溶接継手の疲労強度について検討した結果、12kgf/mm<sup>2</sup>であって欠陥が存在しない場合に溶接部に作用する応力13.4kgf/mm<sup>2</sup>よりも低かった。したがって、欠陥が作られなかったとしても、長期に使用される場合には疲労損傷を受ける可能性が高い。

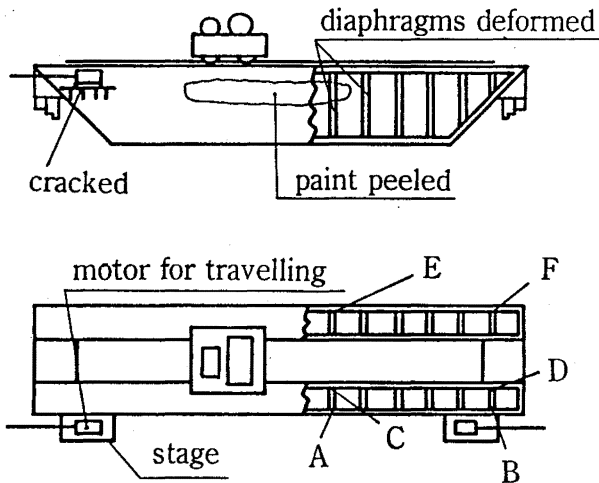
定格荷重 23tonf, スパン 47.2m, クレーン群III群のボックスガーダを有する天井クレーンにおいて, 使用期間 7年を経て (1) 走行装置架台にき裂が発生していることが発見された。このためガーダのボックス内外を詳細に点検したところ, (2) ガーダ (走行装置側補桁) 中央の腹板部に長さ 10m にわたって塗料のはく離が発見された。また, (3) 同じく走行装置側補桁のダイヤフラム 32 本のうち, 中央付近の 10 本が全体的に大きく曲がっていることが発見された。この状況を Fig.12 に示す。

Fig.12 Damage of the girder and locations of strain gages bonded on the girder(A~F).  
ガーダの損傷状況とひずみゲージの張付け箇所(A~F)

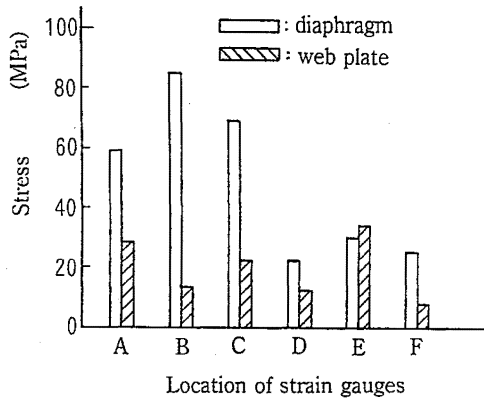
Fig.13 Result of stress measurement.  
応力の測定結果

腹板とダイヤフラム上に貼り, 荷のつり上げ位置を, ガーダ中央, 1/4 点, 最外端の 3 通りとし, 各種の動作を行わせたときの各点の応力の最大値が記録された。つり荷の重量は 0,10,17tonf の 3 通りとし, その結果から定格荷重 (23tonf) をつった場合の応力を外挿により求め, 測定箇所ごとにプロットしたものが Fig.13 である。

これによると全般にダイヤフラムの応力は腹板の応力より大きく, また最大の応力はガーダ端側のダイヤフラムにおいて計測されている。ただし, いずれも疲れ許容応力 (98MPa) より小さい値である。

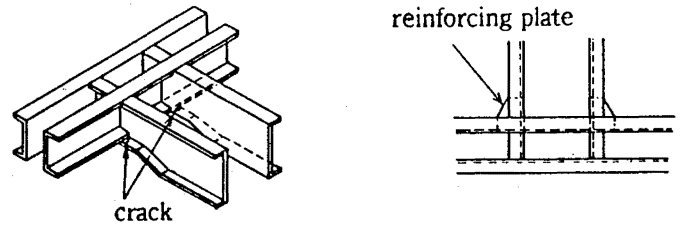
(1) クラブのフレーム下部の引張り側溶接部分にき裂が認められた。補強板を当て, ガウジングの後, 溶接補修が施された (Fig.14)。

Fig.14 Cracks at the crab frame and repair method.  
クラブフレームのき裂発生と補修方法

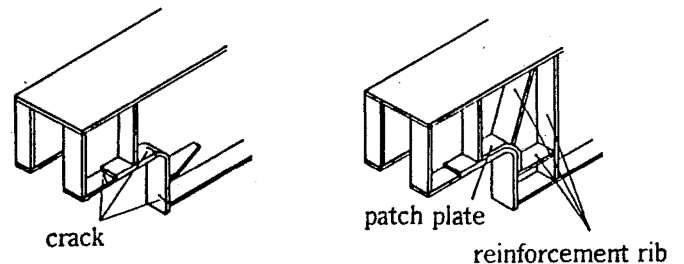
(2) 軸受座とサドル本体との溶接部およびコーナー部にき裂が認められた。リブが追加され, き裂部のガウジングの後, 補修溶接が施された (Fig.15)。

Fig.15 Cracks at the end carriage and repair method.  
サドル部のき裂発生と補修方法

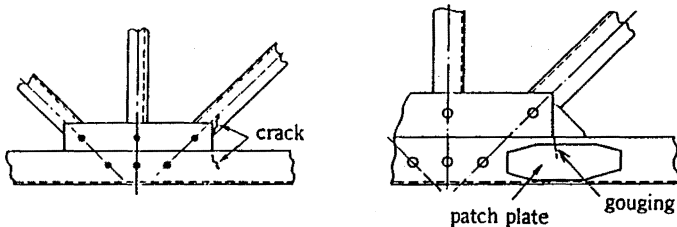
(3) 補桁部の下弦材と斜材との溶接部にき裂が認めら

れた。斜材部分は新材に交換され、き裂部はガウジングの後、溶接補修が行われた (Fig.16)。

Fig.16 Cracks at the auxiliary girder and repair method.  
補桁部のき裂発生と補修方法

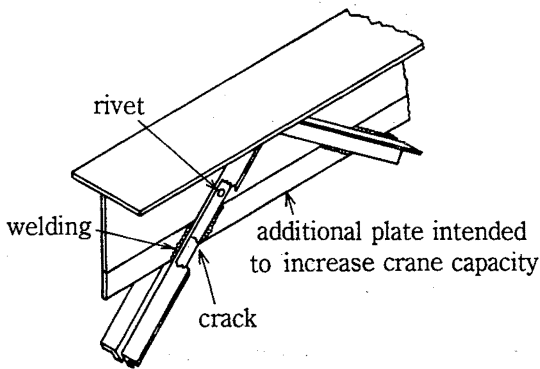
(4) 主桁部上弦材に能力向上のため補強材が取り付けられていたが、斜材との溶接部分にき裂が認められた。斜材は新材に取り替えられ、リベットはリーマボルトに変更された (Fig.17)。

Fig.17 Cracks at the main girder and repair method.  
主桁部のき裂発生と補修方法

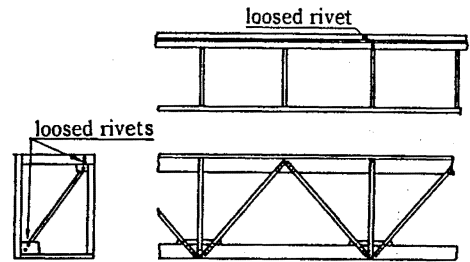
15tonf づくりのリベット結合トラスガーダを有する天井クレーンにおいて、主桁中央付近の上面継ぎ材リベットと上面継ぎ材・斜材リベットに緩みが認められた。(Fig.18) その原因は長年の使用によるものと考えられ、緩みの発生した胴径 20mm のリベットは M18 のリーマボルトに交換された。

Fig.18 State of rivets loosened at the girder.  
ガーダのリベットの緩み発生

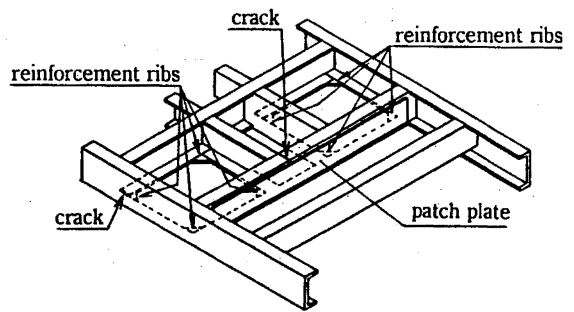
また、同じクレーンのクラブフレームの溶接部とチャンネルにき裂が発見された (Fig.19)。

Fig.19 Cracks at the crab frame and repair method.  
クラブフレームのき裂発生とその補修方法

溶接部のき裂については、グラインダで開先加工の後に再溶接が行われ、更に補強リブ (底辺 80mm の直角二等辺三角形、厚さ 9mm) が合計 8 カ所に取り付けられた。補強リブの端部は応力集中の防止のためグラインダで R 加工が行われた。

チャンネル (250×90×9) に生じたき裂に対しては、き裂が取り除かれた後、側面に厚さ 12mm、幅 200mm

の当て板が取り付けられた。き裂の除去は、(1) ガウジング実施 (2) 肉盛り溶接 (3) 一層目まで裏側をはつる (グラインダ処理) (4) 肉盛り溶接 (5) ビードをグラインダで仕上げる (6) カラーチェックで確認、という手順で行われた。

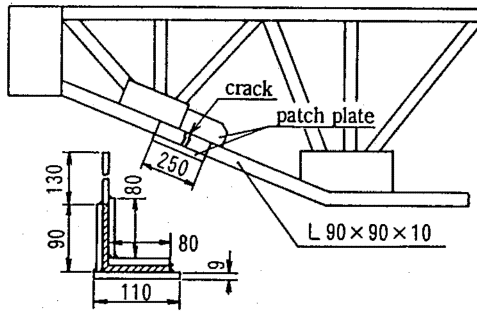
Fig.21 Crack at the auxiliary girder and repair with patch plate.  
補ガーダのき裂と当て金による補修

35tonf づりクレーンにおいて補ガーダ下部にき裂が発見され、厚さ 9mm の S S 41 材を当て材としてき裂材の周囲を囲う補修が施された (Fig.21)。

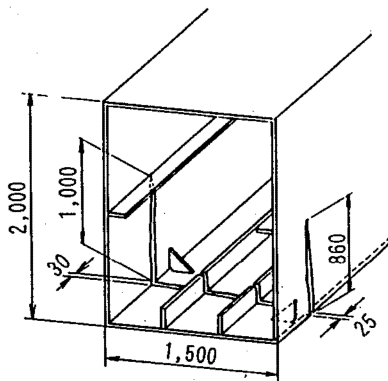
橋形アンローダのボックス式カンチレバーの、ピンから海側に 8.8m の位置にき裂が発見された。き裂は下フランジをスティフナとともに貫通し、左右のウェブの約半分ほどまで進行していた (Fig.22)。このため左右のウェブは 1m、下フランジは 1.2m が交換され、スティフナは溶接・グラインダ仕上げの後、目板を当

Fig.22 Cracks at the box type cantilever frame.  
カンチレバーフレームのき裂

てボルトで固定された (Fig.23)。き裂発見から補修完了までは 12 日間を要した。

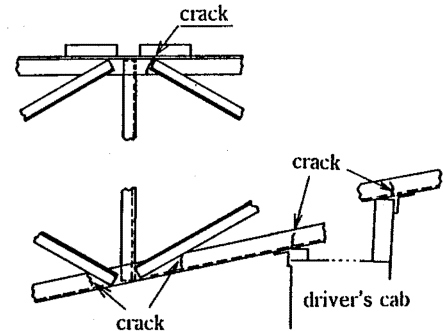
Fig.24 Cracks at truss girder of an overhead travelling crane.  
天井クレーンのトラスガーダのき裂

天井クレーンのトラスガーダに生じたき裂の状況を Fig.24 に示す。補修は (1)9mm 厚の当て板を溶接し、(2)き裂をガウジング、(3)肉盛り溶接、(4)突出したビードをグラインダで仕上げ、(5)カラーチェックで確認、という手順で実施された。
