2. クレーン用ワイヤロープの破断事故調査例と問題点

田中正清*

2. Analysis of Fracture Accidents of Crane Wire Ropes and the Problem Included

by Masazumi TANAKA*

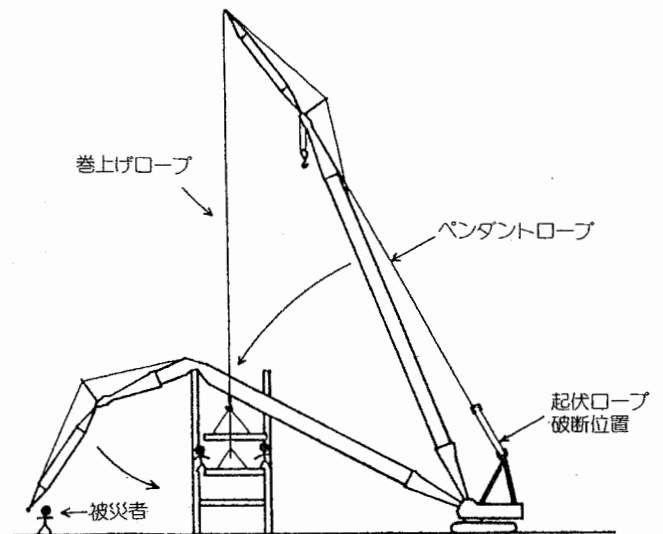
平成元年、建設現場で、60t クローラークレーンによって鉄材（重さ約 0.8t）を吊り上げていたところ、突然ジブ起伏ワイヤロープが破断し、ジブが鉄材と共に落下し、近くに居た作業者が補助ジブにはね飛ばされて即死した。Fig. 1 事故の発生状況である。

Fig. 1 The general situation of fracture accident of derricking wire rope
クローラークレーンのジブ起伏ワイヤロープ破断事故の発生状況

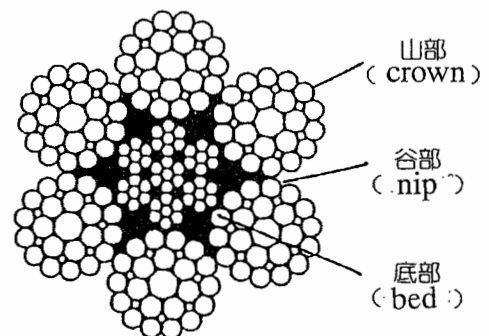
破断した起伏ロープは Fig. 2 に示すような、鋼心入りのワイヤロープで、その構成は IWRC 6×Fi(29)、公

Fig. 2 Construction of the fractured wire rope of the IWRC6 × Fi(29)
事故で破断したワイヤロープの断面構成

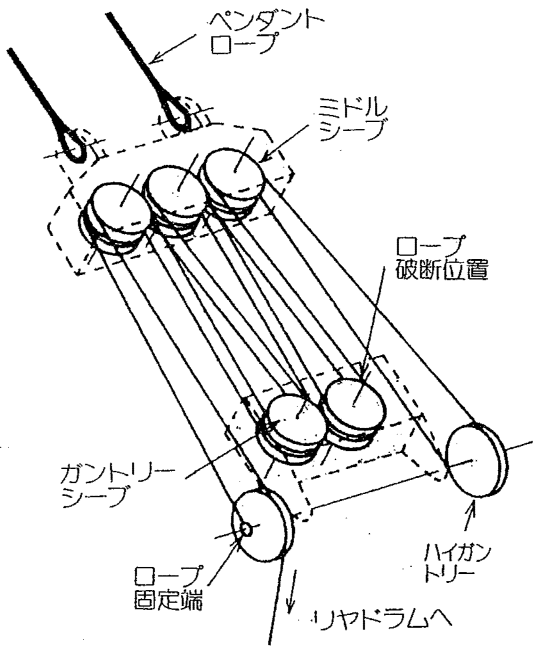
称径は 16 mm、公称破断荷重は 188.3 kN (19.2t) であり、Fig. 3 に示すように 12 本掛けで使用されていた。シーブに巻き付けたワイヤロープの中心の描く円（ピッチ円）の直径 D とワイヤロープの直径 d の比 D/d は 16 である。ロープ破断事故は同図中に示す位置において更新後 11ヶ月で生じた。

Fig. 3 The path of derricking wire rope and fracture
起伏ワイヤロープの掛け方と破断位置

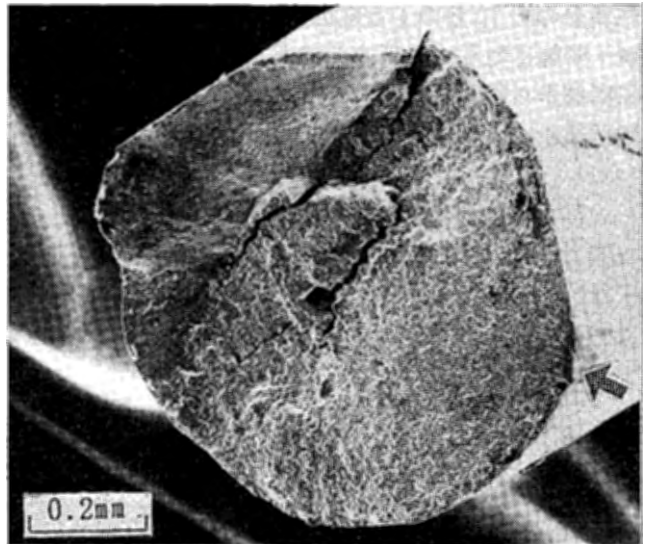
Fig. 5 Typical example of wire breaking of cross-section type
横断面型の素線断線の典型例
(ストランド外層素線, 矢印は疲労き裂発起点)

で破断した素線が多い。Fig. 4にはこの種の内部断線損傷の例を示す。また Fig. 5は横断面型素線断線の典型例である。

心ロープのほとんど全ての外層素線、さらには変形、摩耗はすくないがストランドの全ての心線と大部分の内層素線はこの横断面型で破断していた。

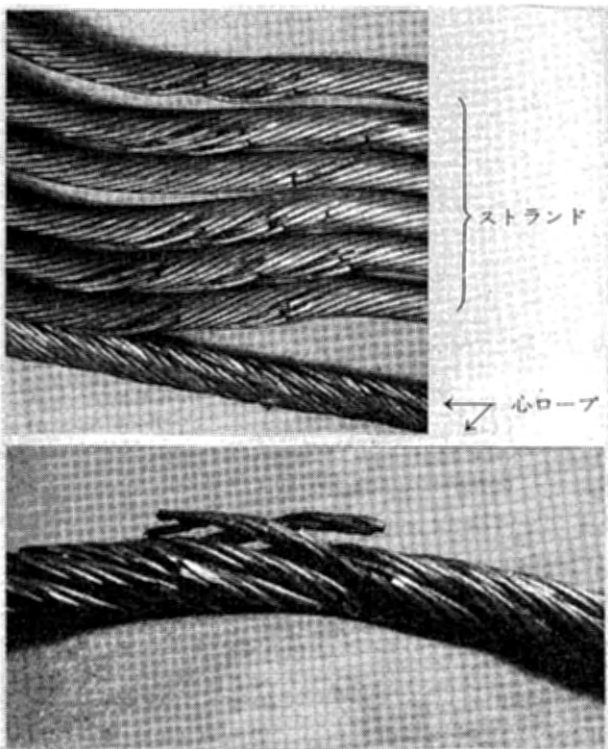
ロープの破断部は素線のほぐれが非常に少なく、損傷によってこの部分の強度が著しく低下していたことを推測させる。その損傷部ではストランドと心ロープの接触位置で双方の素線の押しつけによる断面変形と著しい摩耗が生じ、伸び（くびれ）の少ない横断面型

Fig. 4 The feature of wire breakings inside the rope near the fractured portion
破断部近傍でのワイヤロープの内部での顕著な断線損傷の状態

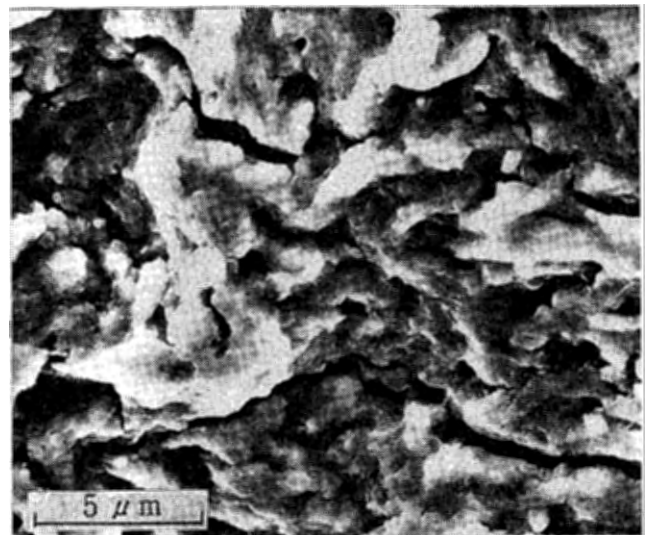
Fig. 6 A microfractograph of the fractured surface of cross-section type wire breaking
横断面型素線断線の破断面の微視的形態
(疲労破壊の特徴)

走査電子顕微鏡による観察の結果、Fig. 6に示すように、上記の横断面型の断線は、いずれも荷重の変動やシーブ通過時の繰返し曲げによって素線に疲労き裂が形成され、それが拡大して生じたものと判明した。

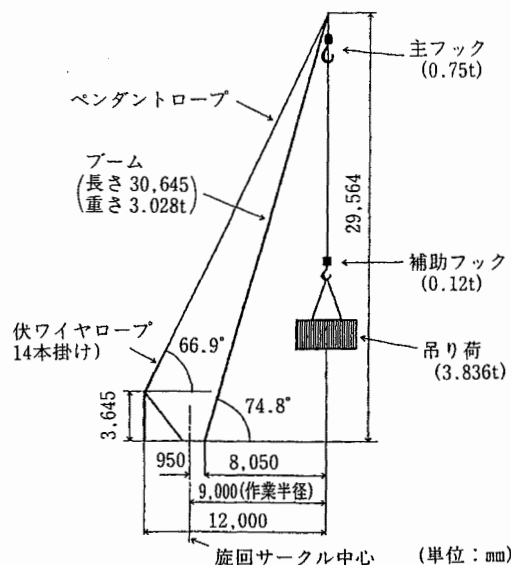
平成 4 年、河川敷における橋脚建設工事現場において全油圧式 50t クローラークレーンの補巻きフックを用いて H 型鋼 4 本の移動吊り降ろし作業を行っていたところ、ジブ起伏ワイヤロープが破断してジブが倒壊し、ジブ先端シーブが、地上で同クレーンの誘導を行っていた作業員の頭部を直撃し即死させた。Fig. 7 は事故時の負荷状態および主要寸法関係を示す。

Fig. 7 Loading condition and dimensions of the accident crane
事故時のクレーンの負荷状態と寸法

(イ) に述べた作業状態において、力の釣合によって 14 本掛けした起伏ロープの張力 T_a を求めると約 8.14 kN (0.83 tf) となる。実際にはロープ重量や動的な負荷状態のためこの値より大きく、その 1.5 倍程度になった可能性が強い。

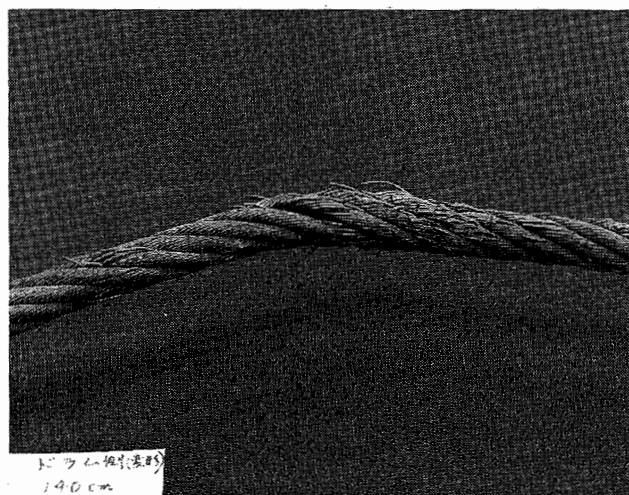
固定側、ドラム側いずれのワイヤロープにも Fig. 8 に示すように顕著な摩擦を伴うストランド素線断線の集中した部分 (以下局部損傷部) が 15 箇所ほど観察されたので、それらの部分を中心にワイヤロープ 1 ピッチを切り出し

Fig. 8 Locally formed damage including remarkable wire breakings
局部的に形成された顕著な損傷

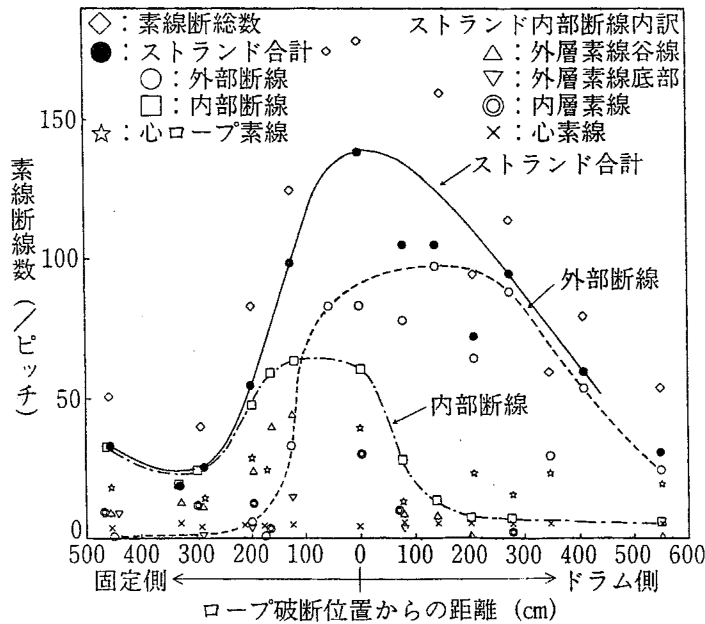
て素線まで分解し内部を含めた全体的損傷状態を調べた。Fig. 9 にはその調査による素線断線の分布状態を示している。

位置別には、ワイヤロープ破断部からドラム側 1 ないし 2m 当たりの山部での外部断線が最も顕著である。しかし、実際に破断した位置では、外部断線は最大値よりやや少なく、代わって内部断線 (ストランドの外層素線の谷部、底部、第 2 層素線のおよび心素線さらに心ロープ素線) がほぼ同程度に生じており、総断線数はやはり破断位置で最大である。いずれにしても、この損傷状態は廃棄基準「素線数の 10%以上」を大きく超えている。

Fig. 9 Distribution of wire breakings in cross section and in longitudinal direction of the fractured wire rope
破断ワイヤロープの断面内および長さ方向での断線分布

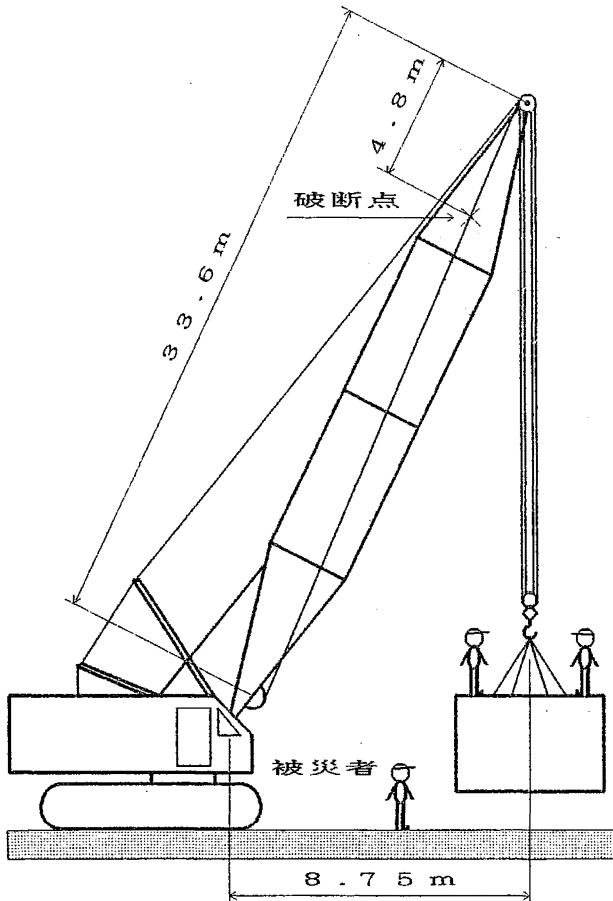
防波堤建設工事において、150t クローラークレーンによって約 44t の防波コンクリートブロックを数 cm 吊り上げて一旦停止し、さらに巻き上げようとしたところ、主巻上げワイヤロープがジブの先端から約 4.8m 手前の位置で突然破断した。このため、破断したロープがジブ先端のシーブを抜け、同クレーンとブロックの間で写真を撮ろうとしていた被災者の頭部を打撃し即死させた。Fig. 10 は事故発生の概況を示す。

Fig. 10 The general situation of fracture accident of rifting wire rope
 巻上げワイヤロープ破断事故の発生状況

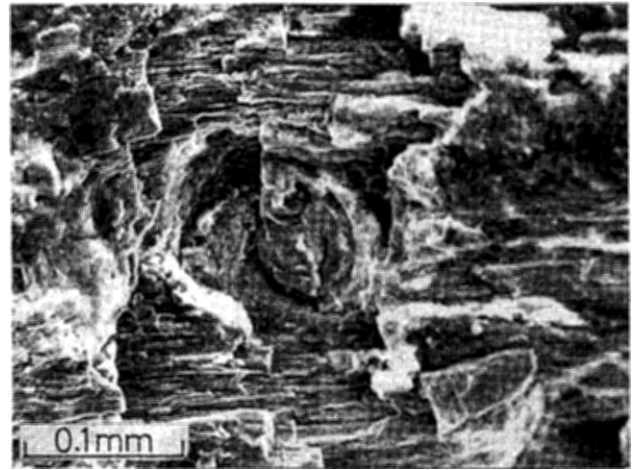
Fig. 12 An example of pit on formed on the corroded suurface of wire
 素線表面に形成された腐食孔の例

本件ロープの破断部近傍では Fig. 11 に示すように全体にわたって平均的な激しい腐食が生じており、しかもそれは外部のみではなくロープ内部にまで進行した状態である。腐食状況については走査型電子顕微鏡でも観察したが、それによっても腐食が相当進行していることが確認された。Fig. 12 は素線表面に形成された腐食孔の例である。分解調査によるとロープ全体にグリースが不足した状態になっており、このような激しい腐食は、適切な補給がなされていなかったためと判断された。

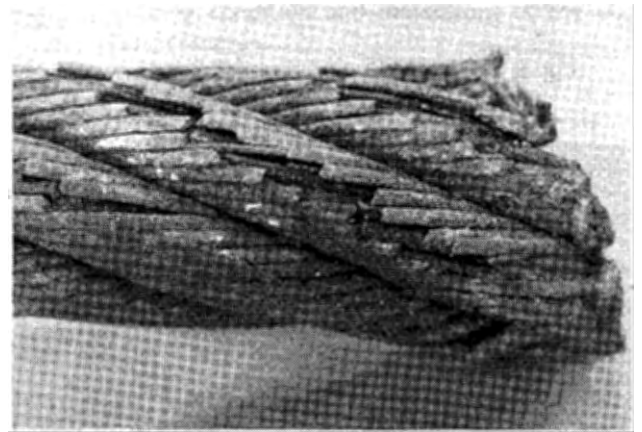
Fig. 13 Heavy abrasion of outernal wire observed near the fractured portion
 破断部近くでの激しい摩耗損傷

破断部近傍の広い範囲で観察される外部摩耗は直接事故に関連するほどではないが、破断端のすぐ近くおよび他の1箇所に Fig. 13 に示すような特に激しい摩耗損傷が生じている。この部分を分解調査したところ、いずれのストランドにおいても、ロープ1ピッチの間で外層素線が半数以上、また細かいフィラー素線が全て

断線していた。

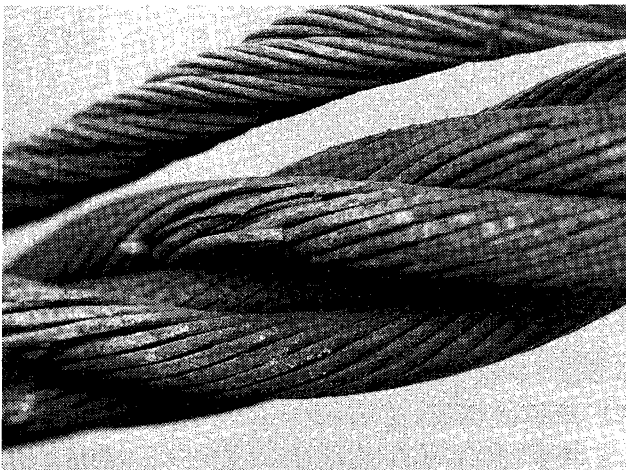
Fig. 11 The whole-surface corrossion of the fractured wire rope
 破断ワイヤロープの全面腐食状況
