損傷を受けた構造物の改修・解体工事における安全対策

—その1 波板スレート屋根工事における墜落災害発生要因の分析—

日野 泰 道*1

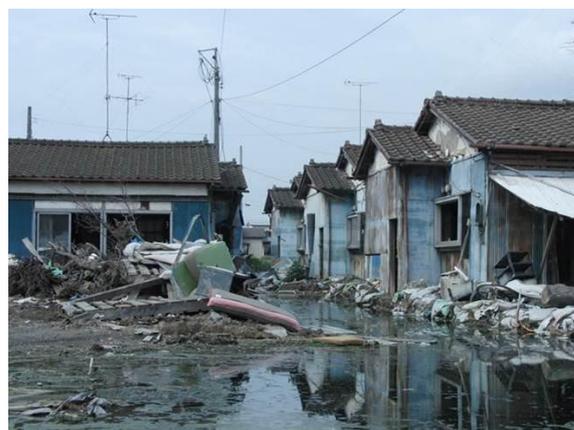
写真1 東日本大震災で被災した多数の建築構造物

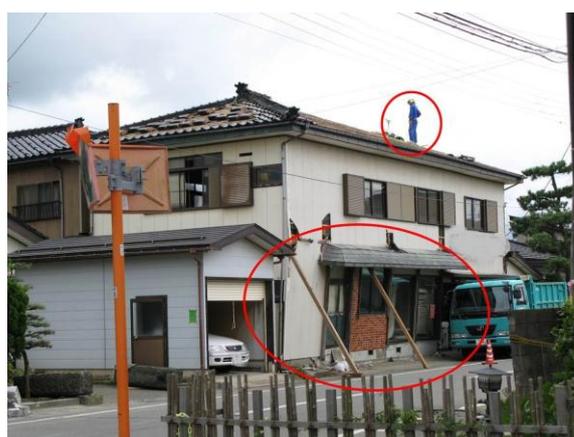
写真2 新潟県中越地震における建築構造物の災害復旧工事の状況

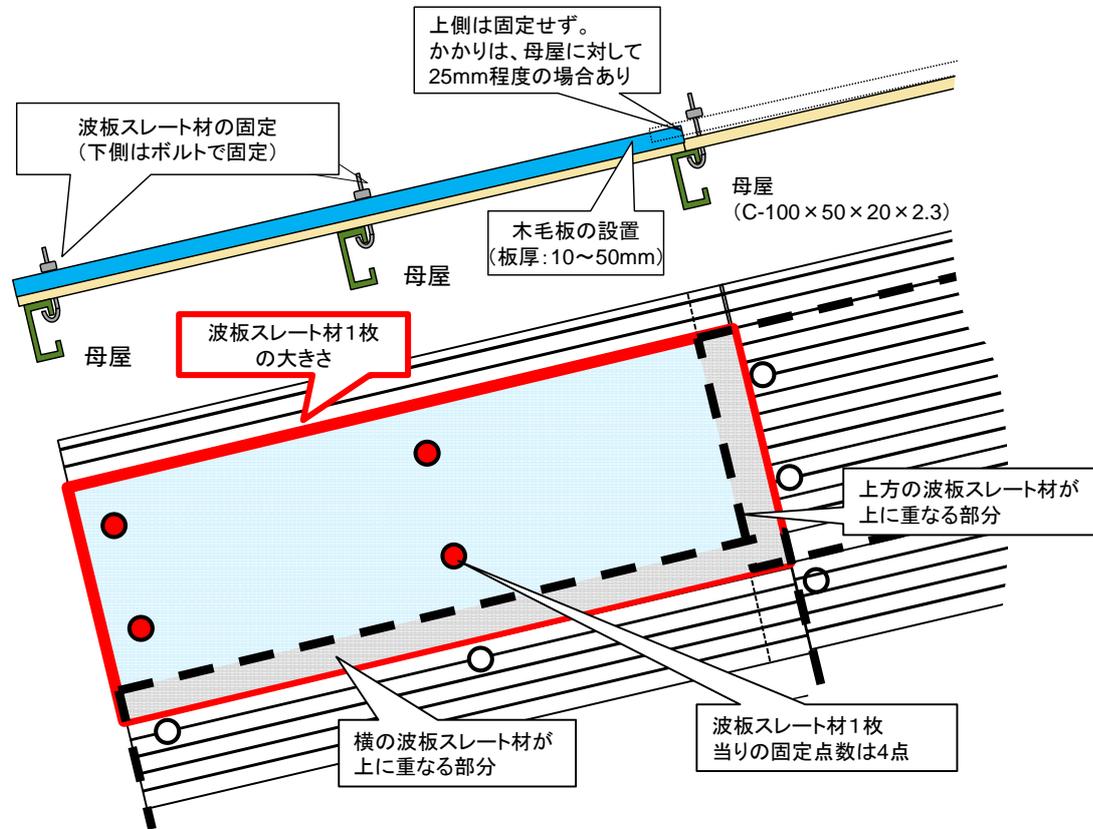
図1 波板スレート屋根の基本構造

図1に波板スレート屋根の基本構造を示す。波板スレート屋根は、1枚の波板スレート板（図中の赤線で囲んだ部分）を4本のフックボルト（径5～6mm：図中の赤

丸印の部分）を用いて母屋に連結・固定する構造となっている。当該フックボルトは、波板スレート板に開けた穴から挿入し、母屋（チャンネル材）にフックを引っかけたのち、屋根上方からボルト締めすることで固定される。そのため、①波板スレート板の上方部分は、母屋とボルト接合されず、直置き状態となる点に大きな特徴がある。また、②その波板スレート板の上端部の母屋への“かかり具合”については、50mm幅の母屋に対して半分の面積（25mm幅）として施工される場合もある。

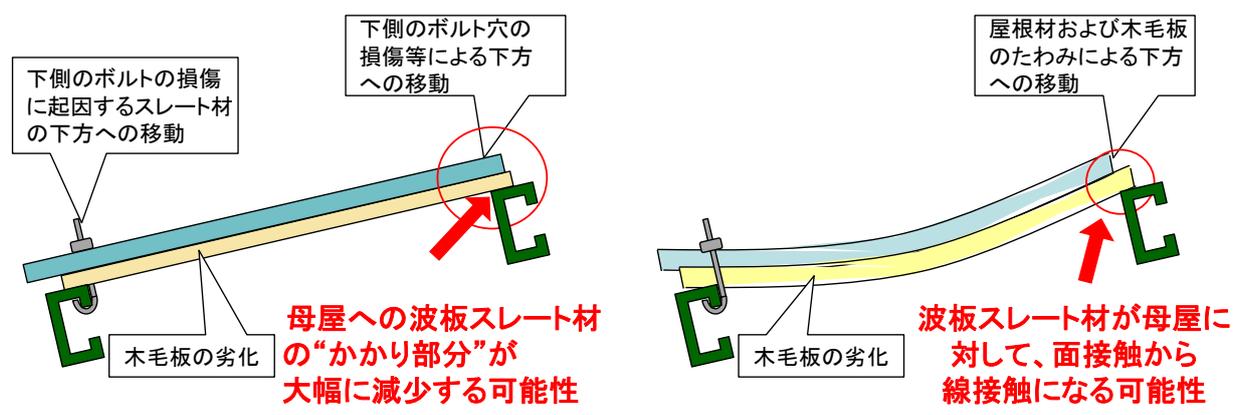
図2 波板スレート材と屋根骨組の関係

(a) 穴損傷による波板スレート材のズレ
(梁から波板スレート材が抜け落ちる可能性)

(b) 経年劣化等による波板スレート材のたわみ
(面接触から点接触へ移行による荷重集中)

スレート板は、上述したように4つの穴を介してフックボルトによりボルト固定されている。この点、波板スレートは、経年劣化や強風・大雨等の自然災害に起因して劣化・破損が進行し、固定穴の拡大やフックボルトの緩みなどが生ずることが考えられる。下側部分の固定ボルト穴が損傷した場合、図2(a)に示すように、波板スレート板が下方へ移動し、梁母屋への波板スレートの“かかり部分”が大きく減少することが懸念される。

また、ボルト穴部分に関連した損傷のほか、木毛板や波板スレート板が経年劣化により“そり”が生じることが考えられる(図2(b)参照)。このような場合、波板スレート板の上端部は、母屋との関係において、面接触から線接触(場合によっては点接触)となる可能性があり、上方からの荷重(労働者が当該波板スレート屋根に乗る等)に対して、その支持耐力が施工当初と比較して大きく低下することが見込まれる。

そのため、このような状況において、波板スレート板上端の母屋付近を歩行することで、当該上端部が破損し、母屋から波板スレート板が抜け落ちる可能性が考えられる。

以上から、傾斜屋根上を踏み抜き事故なく安定的に歩行するための通路の確保が必要であると考えられる。

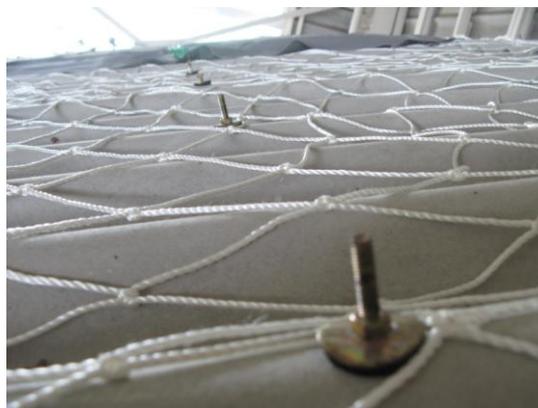
また近年における波板スレート屋根の補修工事等では、安全ネットを既存波板スレート屋根裏ではなく、屋根上に設置し、それをもって墜落防止対策とする工法も採用される場合があるようである(写真3参照)。しかしな

がら安全ネットは、施工中に脚を掛けてバランスを崩す可能性があるほか、踏み抜き事故に対して、十分な強度が確保できるのか明らかにされていない。そのため、安全ネットを波板スレート屋根上に設置した場合の安全性についても、検討を行う必要があると考えられる。

写真2 安全ネットを屋根上に設置する墜落防止対策
