施工中の斜面崩壊による労働災害防止のための モニタリングに関する実地観測

写真1 治山堰堤築造工事（工事前）

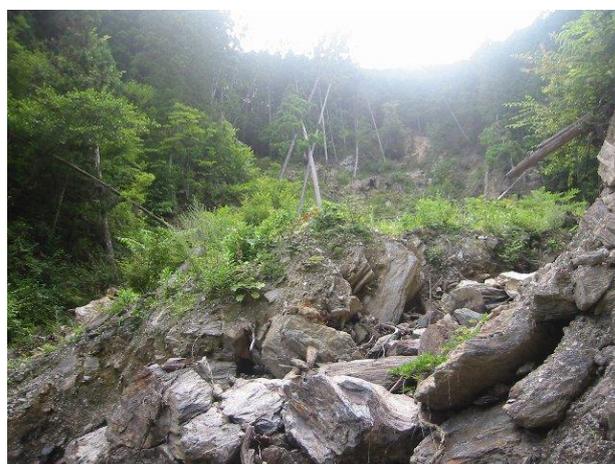
今回計測を行った箇所は、高知県早明浦地区小北川復旧治山工事（翌債）現場の治山堰堤築造工事に伴う袖部切土掘削箇所の上部斜面である。当該箇所は、平成19年頃の台風により治山堰堤上部の斜面が崩壊したもので、平成20年に、その崩壊土砂によって堰堤の上流側が満砂となったことが確認されている。当該工事は、治山堰堤の機能を回復するための堰堤の嵩上げ工事である。工

(a) 上部斜面の崩壊状況

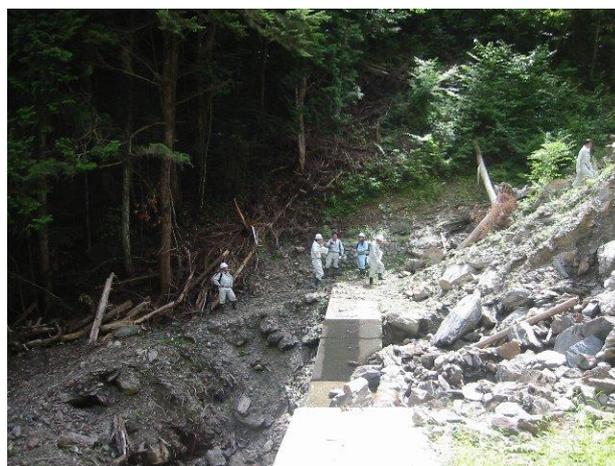
(b) 満砂になった治山堰堤

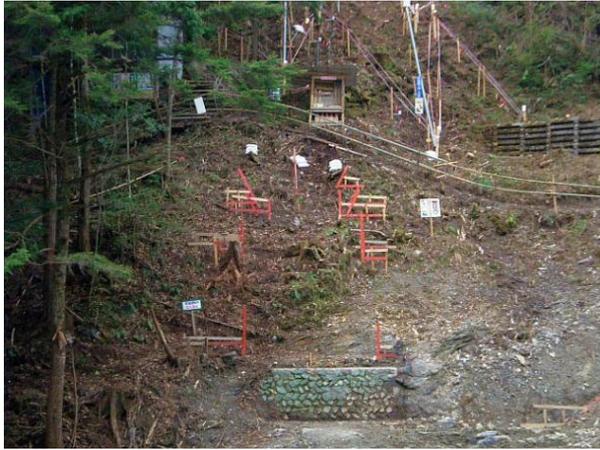
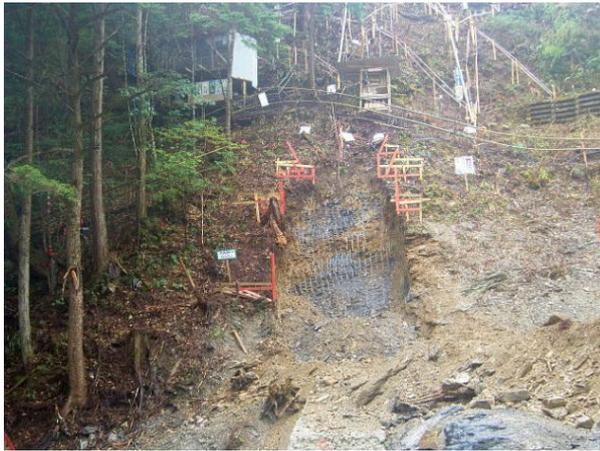
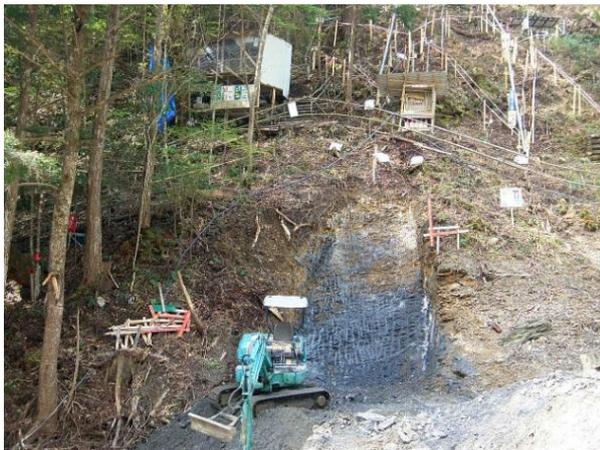
写真2 切土前後の写真

計測機器設置後、切土掘削作業は平成23年5月6日、7日、9日の3日間において実施された。写真2は切土掘削作業前後の様子を示したものである。当該箇所の切土掘削は5月7日に大部分が終了している。図7、図9~11に各計測機器から得られた切土掘削作業前後(平成23年5月1日~15日)の挙動を示す。ここで、図7および図9~11の全てに従来型の計器である雨量計と伸縮計の結果を示した。切土掘削作業期間には、5月7日0:00~7:00にかけて時間雨量0.5mm程度の弱雨が降っている。それ以外は5月10日~13日にかけて最大6.5mm/hの雨が観測されている。伸縮計のデータを見ると、切土掘削作業期間には、KS3が微小ではあるが変化している。なお、KS3とKS4の5月9日に生じた変動は、計測機器のメンテナンスのために構内に立ち入ったためである。以下、それぞれの計測機器の挙動について示す。

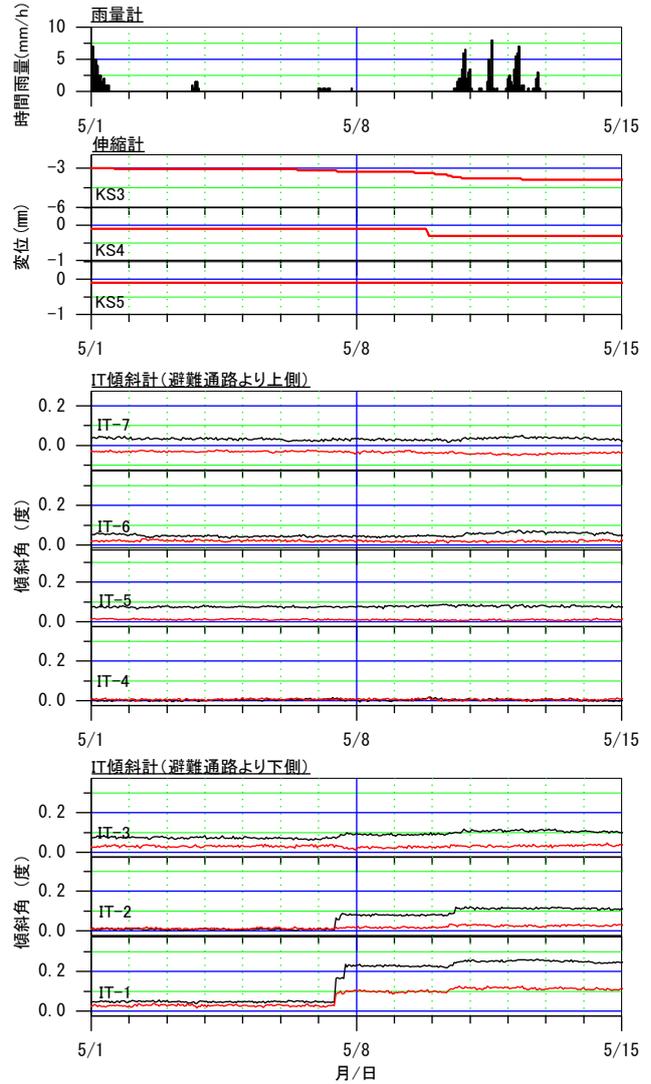
図7 切土掘削作業前後(5/1~15)の挙動
(雨量計, 伸縮計, IT傾斜計)

図7はIT傾斜計の傾斜角度の時系列を示したものである。周辺避難経路より下側に設置したIT-1~3は、5月7日11:00前後と17:00前後に最大0.1度程度の角度変化が計測された。計測箇所と傾斜計のx, y軸の変化から切土掘削作業時の斜面変動を計測する事が出来たと思われる。その後は平衡状態を保ち切土掘削作業は終了した。図8に反応が見られたIT-1~3の切土掘削期間前後の挙動をXYにて図示したものである。ここで、灰色線は切土掘削作業前後を、黒色箇所は切土掘削作業を実施した平成23年5月6日8:00~5月9日17:00までの挙動をそれぞれ図示している。掘削作業開始によりIT-1とIT-2が斜面に向かって左方向である下流側に傾き、その後切土掘削側へ倒れるような挙動を示していることが分かる。これは、治山堰堤や砂防堰堤のように河川岸の斜面を切り取る際には、切土掘削の方向だけではなく従来からの地盤の堆積過程を踏まえて下流側への移動も起きうることを示している。

切土掘削範囲に対して避難通路より上側に設置した計測機器については、切土掘削作業中の有意な変化は計測されなかった。今回の切土掘削範囲は切取り高さは約12mと比較的高いが幅は約3mと狭いため、切土掘削による変状範囲が局所的であったことが一因として考えられる。なお、切土掘削作業終了後の5月10日6:00前後からIT-1~3とIT-6が変化しており、降雨による表層の変化を計測出来たと思われる。

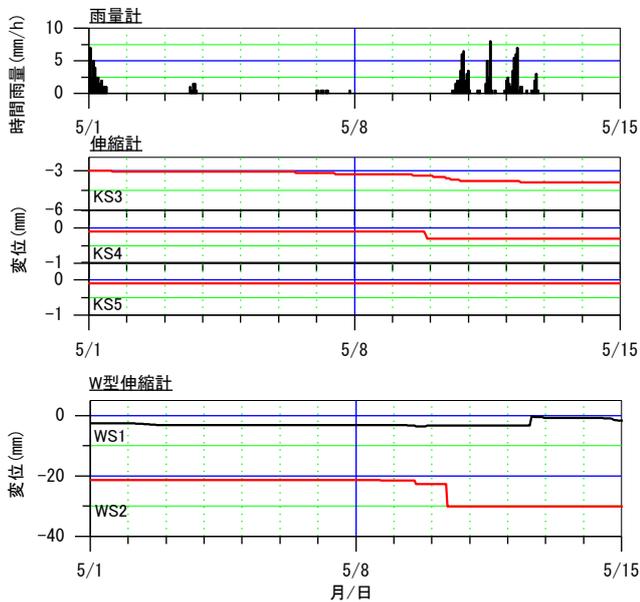
図9 切土掘削作業前後(5/1~15)の挙動
(雨量計, 伸縮計, W型伸縮計)

図9はW型伸縮計の挙動を示したものである。W型伸縮計では、切土掘削作業中の有意な変化は計測されなかった。これは、上述にも記載したが切取り幅が3mと狭いため、切土掘削の影響範囲が局所的であり、W型伸縮計を設置した避難通路より上側の斜面には切土掘削による影響が及ばなかったことを示している。また、5月9日のWS2の変化は前述したように計測機器のメンテナンスのために構内に立ち入った影響であるが、5月10日のWS2の変化は降雨による影響だと考えられる。

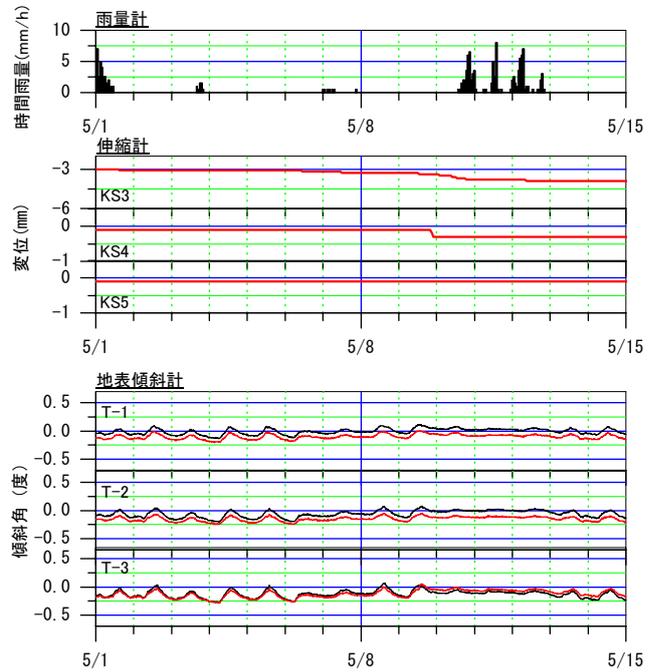
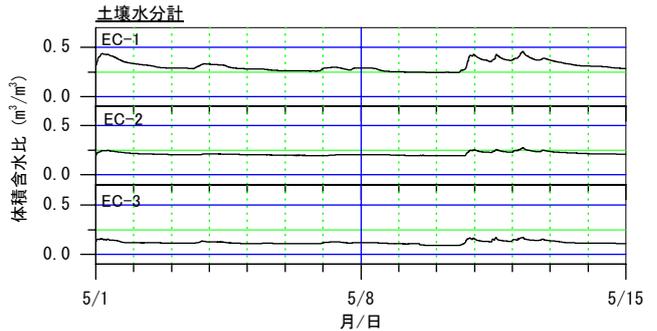
図10 切土掘削作業前後(5/1~15)の挙動
(雨量計, 伸縮計, 地表傾斜計, 土壌水分計)

図9は地表傾斜計と土壌水分計の挙動を示したものである。ここで、地表傾斜計は日周期で変動している。これは、MEMSによる傾斜センサーは温度依存性が大きいためである。この温度依存性を除去するために通常は温度センサーを同包して温度補正を行うが、今回温度センサーが計測不良であったため温度補正を行うことが出来なかった。ここでは、温度補正無しのデータを掲出している。日周期の変動が見られるが、地表傾斜計について

も、避難通路よりも上側に設置されているため切土掘削作業中の有意な変化は計測されなかった。5月10日~13日の降雨時には、土壌水分計は反応しており、表層に水分が浸透している様子が伺える。

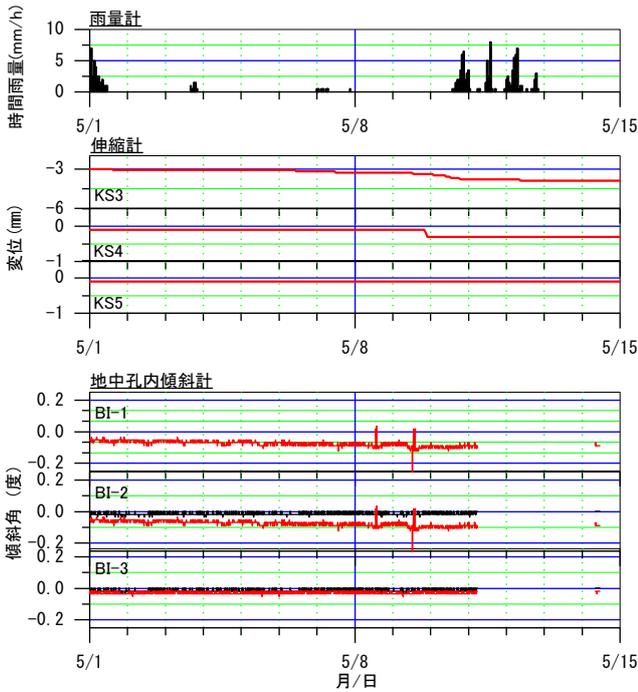
図 11 切土掘削作業前後 (5/1～15) の挙動
(雨量計, 伸縮計, 地中孔内傾斜計)

図11は地中孔内傾斜計の挙動を示したものである。ここで、地表面のX軸は計器破損によって計測不良となっている。BI-1~2にて5月9日にパルス的な挙動を示しているが、これも前述した計測機器のメンテナンスのために構内に立ち入った影響である。地中孔内傾斜計の設置箇所も避難通路より上側であるため、切土掘削作業

中の有意な変化は計測されなかった。また、降雨による影響についても検知されなかった。
