無負荷中に倒壊したガイデリッククレーンの材質とその倒壊原因に就て

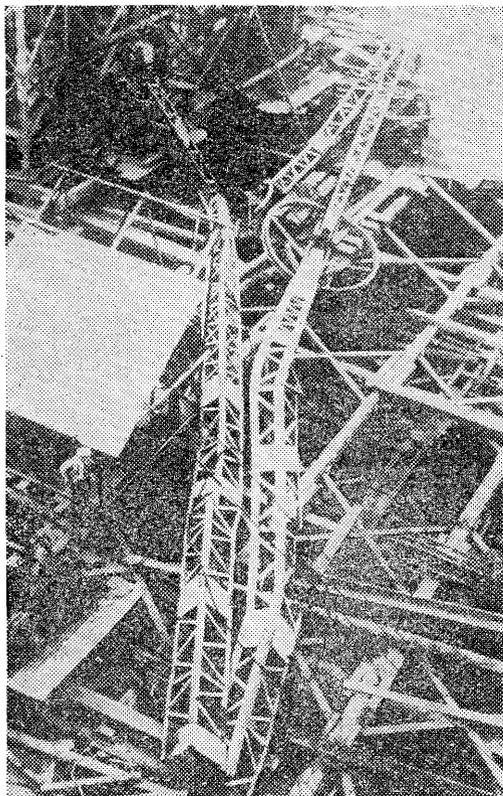
写真1 倒壊現場

その後無負荷のままでおかれていたが昭和27年1月10日13時30分頃突然折損倒壊し写真1-3に示す様にマストは三個所で折れ、ブームは二個所で折れている。写真1で据付脚部より下方に倒れているのがマストで上方に倒れているのがブームである。倒れたマストの先端にやゝ斜に立っているのがブームの折れた上端である。写真2は写真1の中央下方に見えるマストの折損部を現はしたものである。写真3は写真1の上方右側に見えるブームの折損部を現はしたものである。

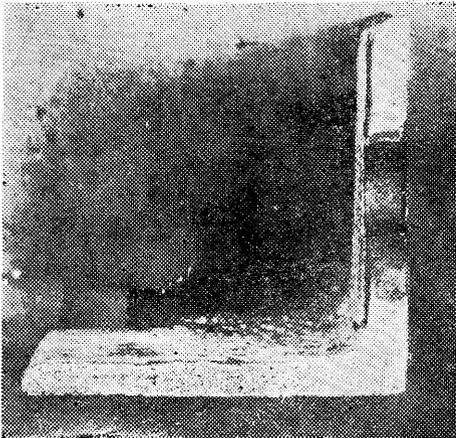
寫眞 8

- a. 材質上の欠陥、これに就は上記の通りである。
- b. 工作上の欠陥、この山形鋼にあけられた鉸孔をみると何れもパンチで打抜いたものである。鉸は相当によく締まっているが鉸孔は何れも上下が相当喰い違っている。上記の様な欠陥のある材料の孔をパンチで打抜きしかも上下喰い違つた鉸孔を無理に合せて締鉸した場合ハンマの衝撃も加つて鉸孔に割れの起る事は容易に想像される。

寫眞8の山形鋼の破断面の鉸孔の両側に特に黒く見えるのは工作中に起つた割れである。その隣の黒色の稍淡い部分は荷重試験の際割れが進んだものと推察される。鉸孔の割れは此の他にも多数あつたとの事である。以上二つの欠陥の互に競合したものが本事故発生原因の大半

を占めているのではないかと思考される。既に鉸孔に発生していた割れは荷重試験によつて徐々に進行した事であろう。併し、未だ破壊するに至らない内に試験は終了したのであろう。其の後無負荷状態の時倒壊したのであるが、突発的に倒壊を誘発する様な他の原因があつたかどうか、その点は別として運搬車から降した際の具合が悪い程度で山形鋼が折られたと云う事と、上記の各欠陥とを考慮するとクレーンが自然倒壊を起す可能性がないとは云い得ないと思はれる。

汽罐その他の内圧容器の材質に就ては相当考慮が拂はれるのであるがこの様な揚重機類の材質にも同様な考慮を拂うべきものである。この種の構造物の孔あけには現場では未だにパンチが使用されているとの事である。加工費の関係からであろうが、結果の良否は今更議論の余地はない。かゝる施工方法は早く放棄して充分責任のもてる良心的な製品を造るべきである。材質試験も静荷重試験丈けでは充分でない。顕微鏡組織、衝撃試験迄実施すべきであり、又物によつては化学分析とも合せて初めて材質試験の完璧が期せられるのである。当所では別の試料に基いてこの種の研究を更に継続する予定であるが試料の提供について協力を製作者、使用者に要請したい。(担当者 安藤正・石橋公人)
