醋酸ビニール工場に於ける爆発災害について

2. 発生日時 昭和29年3月16日午前7時34分。

イ、災害の種類 醋酸ビニール単量体精溜缶の爆発とこれに基く火災

研究部 化学課 労働技官 内藤道夫

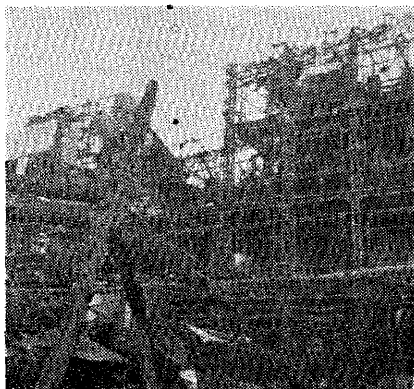
醋酸ビニール、醋酸ブチル、エチル各工場、製品倉庫、変電所等、全焼 延680坪、損害見込額1億5千万円。

「災害現場全景」

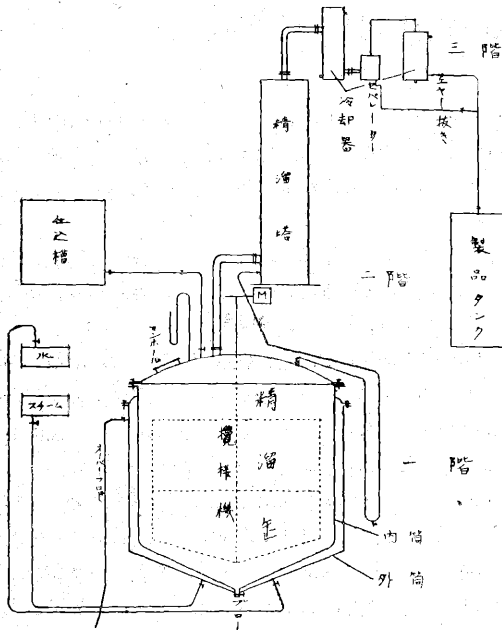
(第1図)

a 設備 再精溜装置は仕込槽、精溜缶、精溜塔、冷却器、製品タンクとこれに附属するマンメーター、温度計、攪拌機、セパレーター、流量計より成り、冷却水、加熱用蒸気は2階のヘッダーから夫々各装置に送られていた。

b 作業状況 精溜された醋酸ビニール単量体は仕込槽に仕込まれ、次いで計量されて約770l(750kg)が精溜缶(内径120cm、深さ120cm、内容積1m³、ジャケット付き、18-8鋼製)に仕込用パイプから仕込まれる。そのまま常温で約30分間攪拌した後、試料を採取して分析する。分析結果によつて投入量

再精溜装置ブローシート

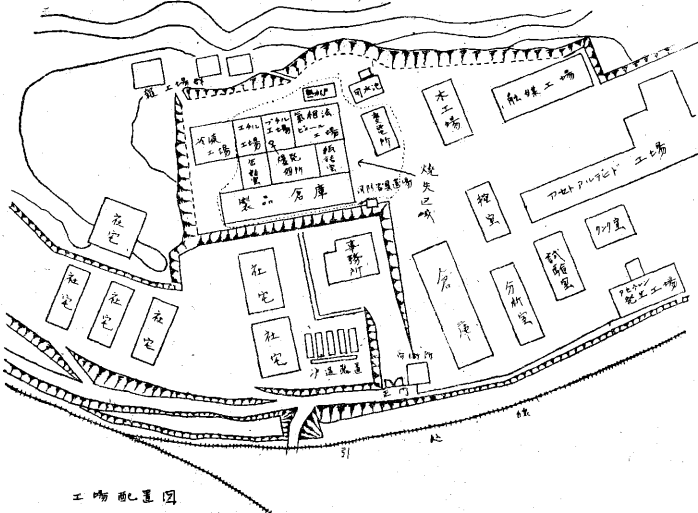
(第2図)

この爆発によりエチル工場との間仕切壁はその半分が破壊され、火災は忽ちエチル工場気相合成工場に拡がり、更に隣接の木造製品倉庫に延焼、変電室も全焼して午前8時30分頃鎮火した。この為醋酸ビニール合成工場、エチル工場ブチル工場の設備、機械は殆ど破壊され床、屋根、壁も殆ど吹き飛ばされた。

工場配置図

3. かかる危険性の多い作業にはなるべく手操作を排し自動化する。測定は特に慎重を期する。
4. 醋酸エチル、ブチル、ビニールその他引火性料品を多量に扱うのであるから建築物は現場毎に安全に防火壁で仕切り、他への延焼するおそれのない様な構造にする。
5. 原料や製品倉庫は取扱う物質から考へて木造でなく完全な耐火構造とする。

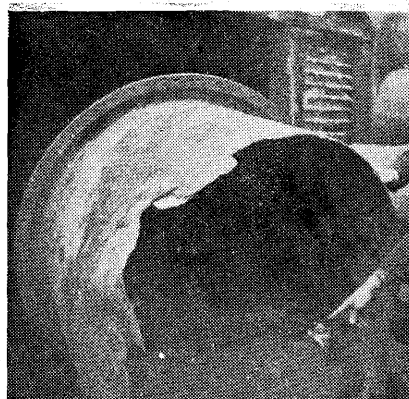
爆発した精溜缶は外筒と内筒底部鏡板が一階床面に約30cm 盛り込み、蓋部(内筒)ははねとんで二階天井アングルに引掛かり、又精溜塔は真二つに割れて二階床面に倒壊した。

爆発した再精溜缶はその破壊状況を見ると、内筒底部鏡板曲部より鏡板が切断され、同時に外筒と内筒と結合している、上部のボルト(Fe、径16mm、48本)が切断され蓋板は多少へこんで居る。内筒は内径1200mm、深さ1200mm、底部鏡面は缶胴に対し円錐形に約80°の角度

「裂開した底部」

これによると時間が短い時は面積が余程大でなければならぬことが分る。当時開放されてあつたのは精溜塔への連絡管（内径3吋）とマンメーターのみであり、これは加速度的な温度上昇に際しては異常蒸気圧の放出は不可能である。又圧力容器として設計されたものでもな。このことが短時間の中に破壊圧力迄行つて破壊爆発したものと考えることが出来る。

1. かかる新しい作業工程を採用する際には予め充分な研究と中間試験を行うことである。
2. かかる新しい作業工程に使用する装置、器具類は最も作業に適したものを使用して間に合せて代用しない。

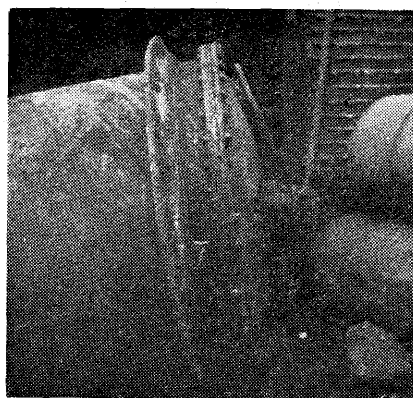
「再精溜缶の蓋部」

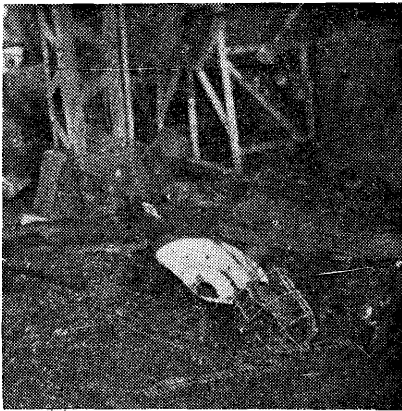
「破壊した防爆電燈」

当時の作業場の状況では火気の使用もなく、屋外よりの飛火、作業者の打撃、磨擦等の行為も考えられず、又電気設備も防爆構造であつた等のことから、精溜缶の爆発により、防爆型電燈の破壊その他打撃衝撃による火花、熱が点火源となり、爆発現場に充満した醋酸ビニール蒸気が空気と混合し1%以上の爆発限界を超えて居た為に更に爆発的燃焼を発生し、各作業場が近接して居り、工程毎に区割もされず、エチル工場との間の仕切壁も精溜缶の爆発で破壊する程度の簡単なものであり、而も壁、床、天井もスレート、薄鉄板に過ぎないので吹き飛ばされた為、附近に多量に存在して居た醋酸エチル、ブチル粗醋酸ビニール等の引火性物質を燃焼せしめ、更に近接している木造平屋の倉庫迄容易に延焼してかかる大火災
