ボイラ炉冷蒸発管の事故について

福岡県某市某ゴム工場ボイラ室第2号ボイラの炉冷蒸発管が昭和29年8月25日15時5分頃突然破裂して、重傷者1、設備損害5,546,845円の被害を受けた事故が発生した。このボイラの概要は次の通りである。

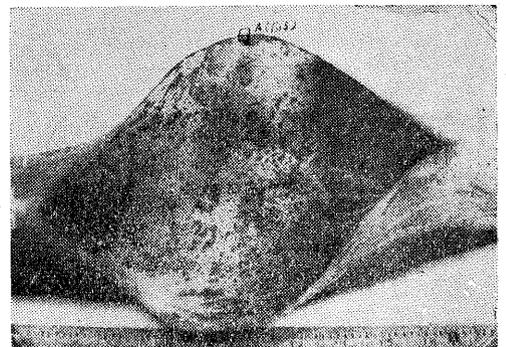
写真 1

同一条件のもとに使用されていた同型の隣接第1号缶は昭和28年11月26日23時50分頃、缶前より向つて左側、前部より4本目の炉冷蒸発管の破裂事故を起している。写真1が破裂管、写真2が隣接膨出管内のスケールの堆積状態を示したものである。

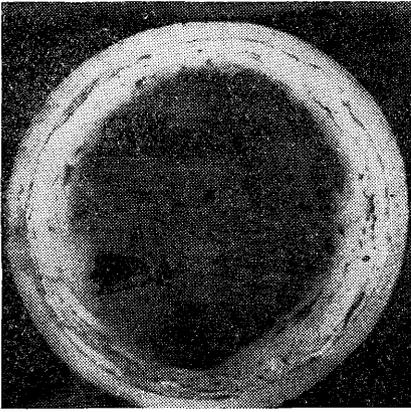
写真 2

バーナの拡散角度は30度であるから、管は後部から4~5本までは直接火焰に接し、写真2に示すように5本目位までクリンカが附着するので、これを放置すると一部は反対側の壁のクリンカと接してアーチを形造ることもあつた。それでクリンカは毎週1回必ず掃除しており、今回の事故は掃除後3日目のできごとである。

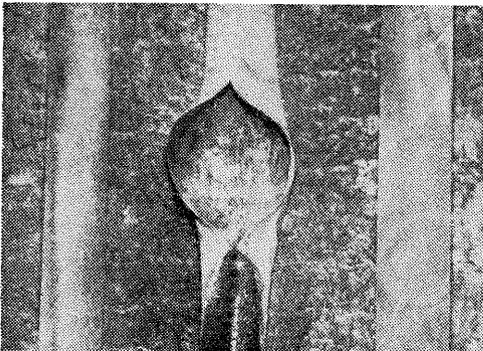
写真 3

ストーカの下に落ちた灰を、水で流し出すために押込通風機を停止して、缶前の扉をあけ、灰の水洗作業にかかったが、断水のためにこの作業を中止して再び押込通風機を始動して2〜3分経過したとき、側壁蒸発管が突然破裂した。破裂管は缶前から、向つて右側11本目、裂開部位は下部ヘッダ底部より上方1,600mmの処で、写真3はその裂開状況を示す。また破裂管以外の蒸発管には局部的膨出などの変異は認められない。写真4がこのボイラの構造略図である。

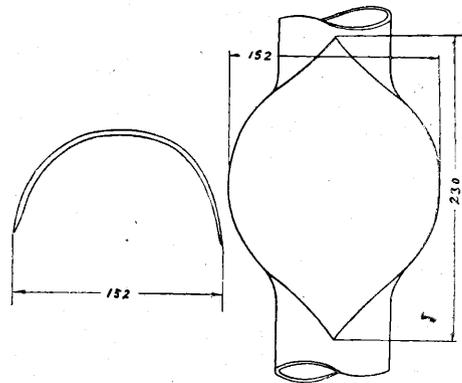
第 1 図

破裂管は内外とも腐蝕は極めて少なく、また裂開部以外には特に膨出変形した部分はないが、ただ裂開部の内面に異物の衝突による局部的傷が1ヶ所ある。これは裂開後に傷いたものと思われる。裂開部附近の管内面にはスケールは附着していないが、少し離れると1.0〜1.5mm局部的には1.8mm厚の緻密な硬いスケールが附着していた。裂開部は第1図に示すように、軸方向に230mm、その直角方向に152mm開口し、且

つ軸方向に29%、直角方向に18%の伸びがある。従つて裂開部は過熱されて破裂したものと想像される。破裂管の強度は第1表に、隣接管の強度は第2表に示す通りである。第1表の試料は裂開部附近で採つたもので軸方向の強度である。

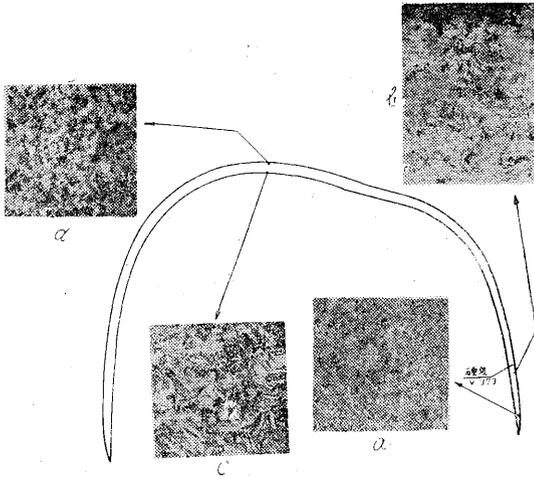
写真 5

(i) 破裂管 写真5のa及びbは裂開部中央横断面の裂開端、c、d、は炉壁側の顕微鏡組織であつて

管外側よりも内側の方が硬く焼入れられており、写真5のb附近の硬度はピッカースの373である。aの試料を850°Cで焼鈍、炉冷した組織が写真6である。

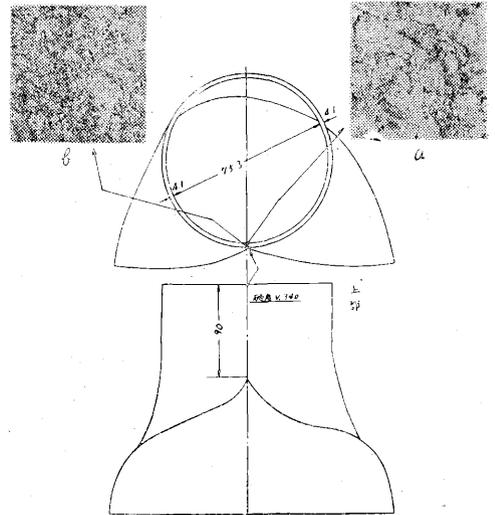
写真 7

写真7のa、bは上部裂開端より、90mm離れた部位の、火焰側の組織で、aが内側、bが外側である。

ここでも管内側は完全にマルテンサイト組織となつている。

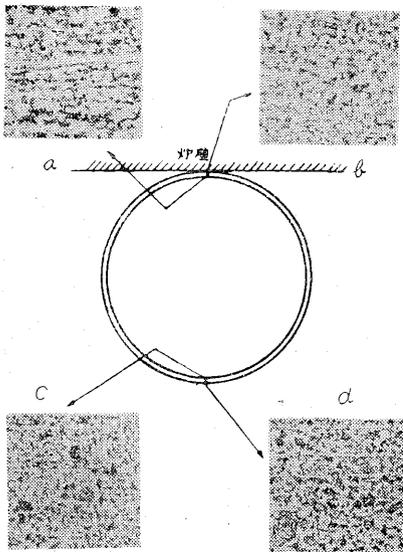
写真 11

(ii) 隣接管 写真11のa、b、c、dは隣接管の顕微鏡組織であつて、a、bが炉壁側、c、dが火焰側の組織であり、何れも何等熱影響を受けていない。

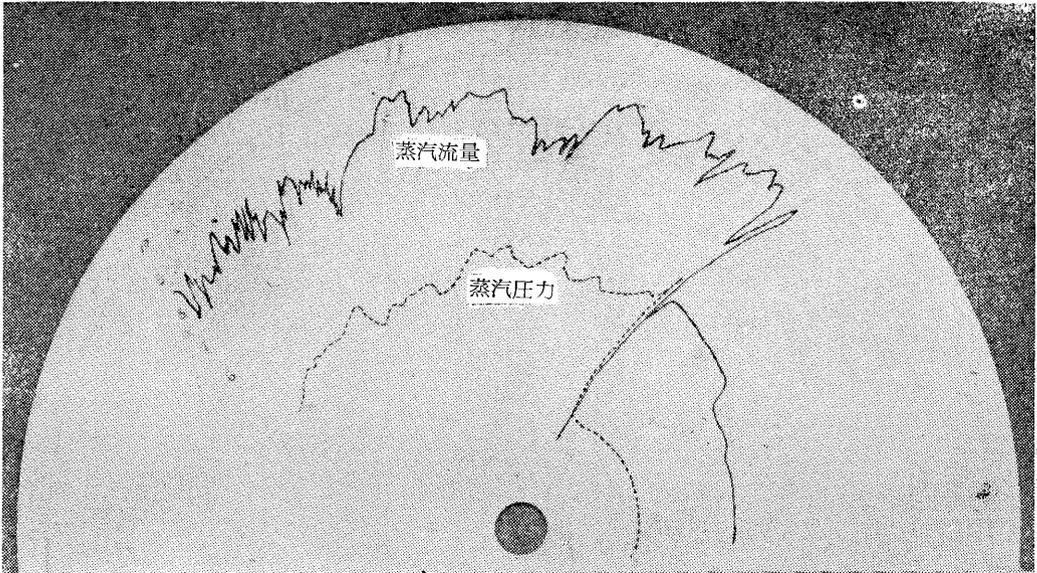
写 真 16

写真16は事故当時の蒸気流量と、圧力との自動記録計の2枚のチャートを1枚にまとめて、比較検討しやすいようにしたものである。このチャートによつて見ると幾分時間的ずれはあるが、大体において、蒸気流量の多くなつたときは蒸気圧力は下つている。このカーブによつて事故直前の状態を判断してみると、灰の水洗作業のために押込通風機を停止して、その後すぐにストップバルブを絞つてある。それで蒸気流量は8,400kg/h 附近から急に降下している。その頃蒸気圧力の方は稍上昇しはじめた程度である。灰の水洗作業を始めてみたが、断水のためにこの作業は中止せざるを得なかつたので再び押込通風機を始動した。それで炉内は勢よく燃焼をはじめ、蒸気圧力が急騰して25.5kg/cm 2 になつた。このとき蒸気流量は6,550kg/hとなつていたが、ここでストップバルブを急開したので蒸気流量は急に増し、反面蒸気圧は急降下しはじめた。この圧力の急降下によつて、ボイラ内の水が急に自己蒸発を起し、そのために水循環が乱れて、一時循環停止が起り、蒸気管内に気泡の溜りができて、これが停滞する条件が偶然整つたので管は過熱されて急に

900 $^{\circ}$ Cまで上昇した。そのために管の強度は著しく低下して内圧に耐えず、突然破裂したものと想定すると (iii) の取扱いの欠陥に基く水循環の不良と、スケールの堆積との重合説が最も有力な原因とみられる。
