# 四三酸化鉄の生成によるかま板の食耗

博物館課技官 安 藤 正

## 2. 腐食を起したボイラの概要

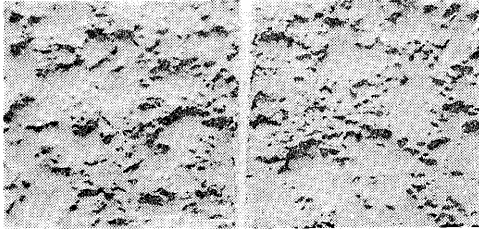
写真 1

胴内底部には写真1に見られるようなピッチングが、前端から後端まで連続し、その巾は胴周に沿って測って1.1～1.2mで腐食部の反対側は丁度火床および底煙道の直上に当る部分である。

腐食の程度は第1環が4～5mm、第2環は約8mm、第3環は2～3mmである。

また全般的に見て中央から前半がひどく、後半は前方程ではない。腐食部はすべて黒色の硬い銹塊で覆われている。

前述したように腐食した部分は底煙道の直上に当る部分だけであって、その線から外は微食程度で、腐食範囲が高熱をうける特定の区域に限定されていることと、実使用期間が僅かに1年7カ月で写真1のようにひどく侵食されたことが特異点としてあげられる。

しかし腐食部分は熱負荷の高い部分であることと、胴底部に多量のスケールが堆積していたというこの二つの条件はたがいに腐食に関連あるものと思ふことができる。

胴底に多量のスケールが堆積すれば、熱伝導が悪くなってかま板の温度が上昇するのは当然である。

ところがかま板の温度が上昇して  $500^{\circ}\text{C}$  附近になると蒸気と鉄板とがたがいに反応して四三酸化鉄と水素となる。この反応が進行すれば次の反応式に示すように胴板は酸化によって減耗していくものと見られる。

この反応は鉄板の温度が上昇すれば、激しく侵食が進むのである。この反応は溶存酸素によるものではなく、高温のもとで水蒸気による鉄板の酸化であって、この反応を繰返すことによって、ボイラ自体がガス発生機となって、かくも急速に腐食が進行したものと想定される。

胴板は底煙道のレンガ接触部を境にして、外側から受ける温度が非常に違うので、腐食範囲がかくもはっきりと限定されるのである。

要は適当な清かん剤を使ってスケールを附けないようにすることである。

少くとも 1 日 1 回以上ブローする必要がある。(ブローの量はボイラ水の許容濃度によって定まる) 過去において多量のスケールやかま泥が堆積したのはブローの回数が少なかったことが大きな原因である。

v) ボイラの掃除はもっと回数を多くし、かつ定期的に励行して、スケールの附着を防止することが肝要である。

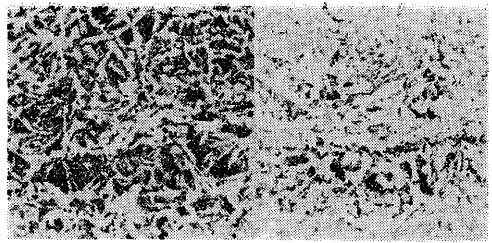
写真 2

写真2は胴第1環、写真3は第2環の顕微鏡組織である。

以上引張試験、化学分析、顕微鏡組織などの結果から見て第1環、第2環とも別に異状のない普通材料である。
