海門橋架設工事中の災害事故調査報告書

(ケーブルのアンカープレートの脆性破壊)

機械課 技官 袴塚 禎三
博物館課 技官 石橋 公人

事故 海門橋架設用ケーブルタワーの倒壊
労働災害 死亡者3名、負傷者2名
発生場所 茨城県那珂湊市辰の口
日時 昭和33年12月29日 午前9時5分頃

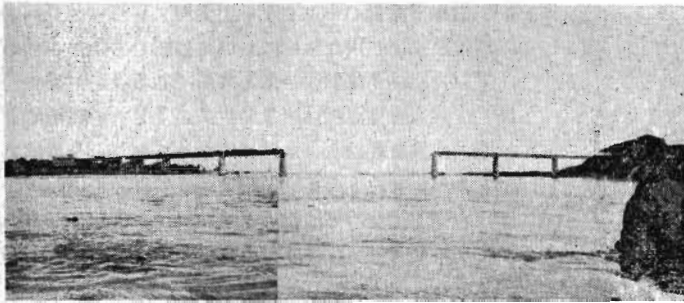
写真1 事故直後の海門橋全景(上流より)

事故は、右岸のケーブルタワーが左岸に倒れ、左岸側タワーの前控索を切断し、河中に倒落した。ついで左岸側タワーも左岸側に板げた上に倒壊した。最初に倒れたタワーの倒壊状況は、下流側が上流側より先に傾き、幾分上流側寄りに倒壊したといわれている。

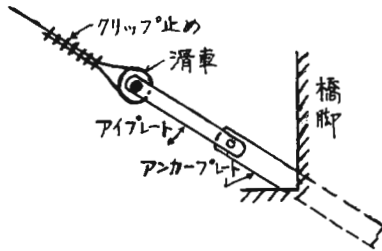
第4図 アンカー支点

主索およびキャリヤ主索の支点は、タワー頂上では各ワイヤーロープが内径 600mm の滑車上に乗る、アンカーには橋脚中に埋設したアンカープレートに、図4に示すように、アイプレート、内径 600mm の滑車およびロープクリップを使用していた。

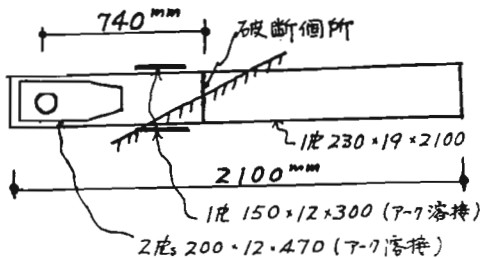
第9図 アンカープレート

アンカープレートは、図-9に示す如くで、破断位置はアンカーピンより74 cm、埋込角度は設計角度より5°少ない26°15' (茨城基準局実測による)であった。

よって、アンカープレート破断面に生じた応力分布は下縁に2610 kg/cm²の引張応力、上縁に530 kg/cm²の圧縮応力となる。一般通念より破断には至らない応力である。

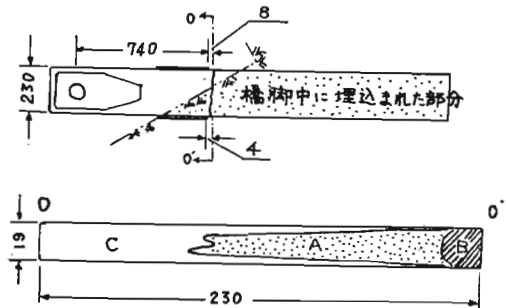
第10図 破断位置と破断面

破断箇所は図-10に示す通りで、上縁においては溶接されたフランジプレートより8 mm、下縁においては4 mm下方へ離れた位置である。

破断面は写真3に示されるように、部分脆性破断面を伴った引きさき破断の様相を呈する。図-10のA部分は、脆性破断部で、4個の亀裂伝はん点を認める。このうちB部分では断面収縮を殆んど認めない。C部分の中

央附近は、破断による断面収縮の最も大きい部分で、約15.5mm の巾になっている。

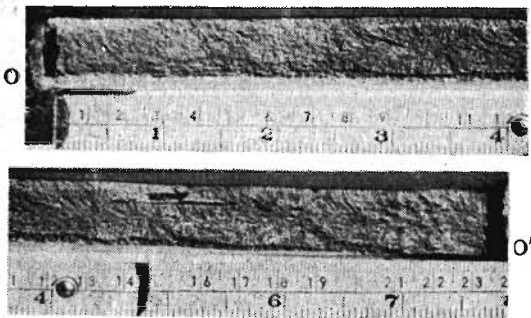
写真3 破断面

フランジの溶接は、脚長6mmのビードの良好なものである。破断面寄りのフランジ端は、上縁では溶接の始めであり、下縁では溶接の終りである。又上縁ではわずかのアンダーカットが認められるが下縁では全く認められない。

アンカープレートは、上縁、下縁共剪断加工によるもので、ノッチを形成したと思われる外見キズは、破断附近の上縁、下縁とも見当たらない。

破断面A部分の中央にラミネーションを認めるが、異物の存在は認められない。

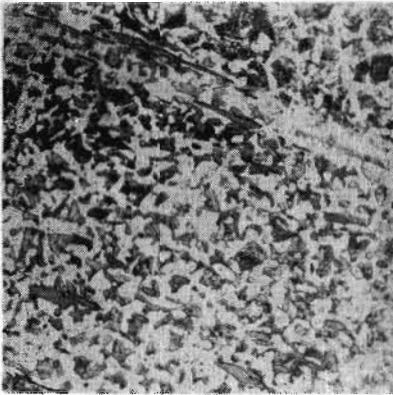
写真-5A 中央偏折層 (×100)

写真-5は顕微鏡写真で、偏折層及びリム層の顕微鏡組織を示す。中央部の偏折層ではC含有量も高く、硫化物の偏折も認められるが特に著しい欠陥は認められない。

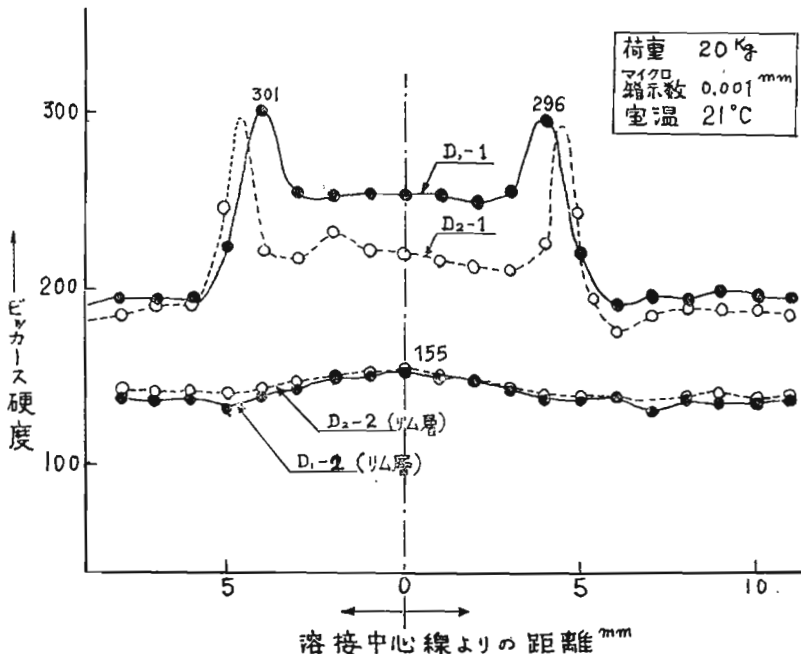
第16図 硬度分布

硬度は熱影響部が最も高く、その値は 300Hv を示し可成高いが、350 Hv 以下で切欠脆性を著るしく低下させる値とは考えられない。素材のリム層は 140Hv で普通の軟鋼材程度であり、偏析層では化学成分分析で示された C 量が 0.26% の如く可成り高いので 190Hv であるのはうなづけるが、溶着金属部がそれより高い 250Hv であるのは判然としない。
