某建設工事現場における山留崩壊災害調査報告

土木課

前 郁 夫

The Failure of the Earth Supporting in the Excavation Job Site

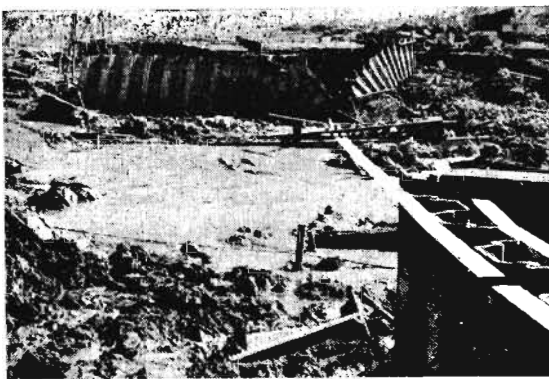
写 真 1

災害発生時には既に掘削をほとんど完了、第 1 ブロックでは、構造物底部のコンクリート打設終了。第 2 ブロックでは基礎杭打ち込み作業 (真矢打)、第 3 ブロックでは底部の整地作業中であつた。このとき突然山留が崩壊しはじめ、順次破壊が進行し、周囲の土砂が流入した。逃げ遅れた者、支保工より転落した者等がそのために死傷し、死亡者 2 名重軽傷者 4 名の被災者を出すにいたつた。

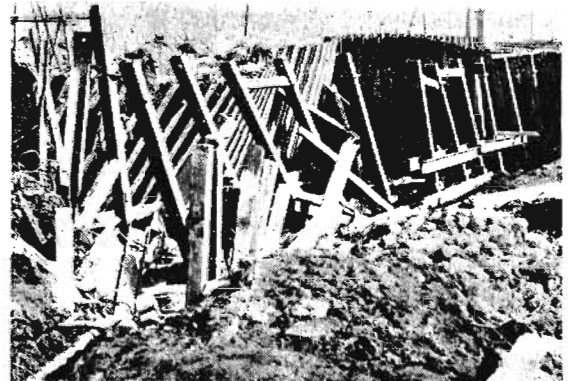
写 真 2

災害発生後の現場状況は、周囲の鋼矢板壁は一部を除き倒壊し、土砂が流入し完全に埋没しているために災害原因を完全に把握することは困難であつたが、推定し得る原因として次のものが挙げられる。

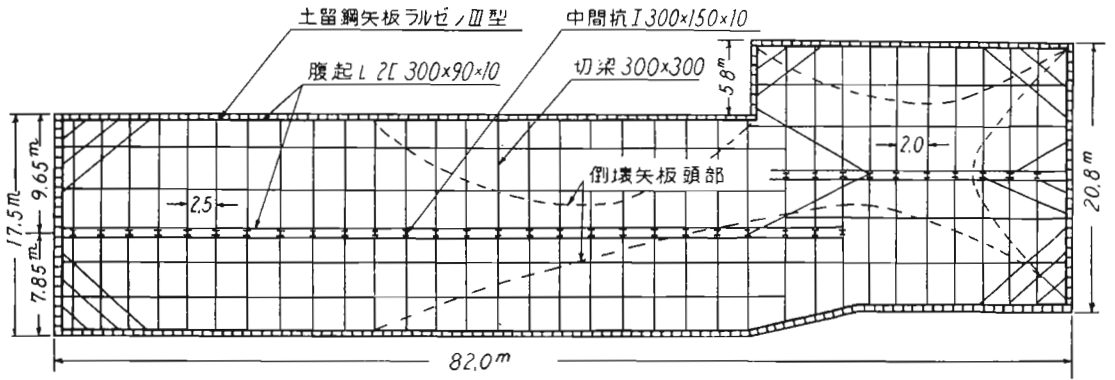
図 1 - (a)

鋼矢板はラルゼンⅢ型で長さ 12 m、根入れ長さは約 4.2 m である。切梁は 3 段にわたり施し、第 1 段、第 2 段は尺角松材、第 4 段は尺 2 寸角松材、腹起し材は第 1 段尺角、第 2、3 段は溝型鋼 (300×90×10) 2 丁。また断面中央部に中間杭を打ち込み、切梁材はこれを介して各段とも 2 部材よりなる。中間杭は I 型鋼 (300×150×10) で長さ 12 m、根入れ長さは 4.2 m である。

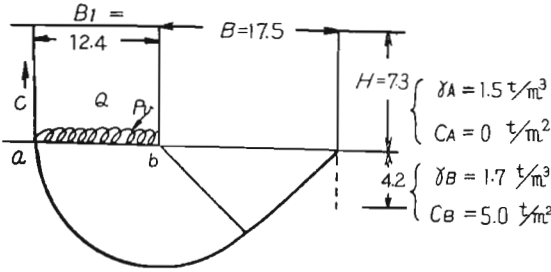
図 2

$\gamma_A = 1.5 \text{ t/m}^3$, $C_A = 0$, $B = 12.4 \text{ m}$, $H = 7.3 \text{ m}$. $C_B = 5 \text{ t/m}^2$ のとき

$$Q = 135.8 \text{ t}$$

$$P_v = \frac{Q}{B_1} = 10.95 \text{ t/m}^2$$

一方, ab面の極限支持力 q_D は, Terzaghi により $q_D = 5.7C$ とされており, したがって

$$q_D = 5.7C_B = 28.5 \text{ t/m}^2$$

安全率は $F_c = q_D / P_v = 2.6$ となる。

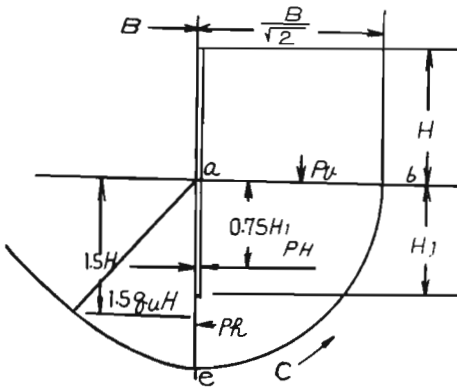
図 3

ae面に均一に水平力 P_h が作用するものとする。土塊 aeb を考え, a 点のモーメントの釣合から

$$P = 40.2 - 19.4 = 20.8 \text{ t}$$

$$M_a = P \frac{1.5}{2} H_1 = 65.5 \text{ t-m}$$

$$\text{矢板の a 点の応力 } \sigma = \frac{M}{Z} = 4,000 \text{ kg/cm}^2 > 1,200$$

以上の結果から矢板応力は曲げ許容強さを超過しており矢板破壊の可能性も考えられる。しかし 2.1.1 で用いた $C = 5 \text{ t/m}^2$ の値をとれば, 破壊のおそれはない。このように, 粘着力 C の値如何により, Heaving の危険性が左右されるものである。なお災害発生後の状況から判断すると Heaving の現象は起らなかったようにも思考される。

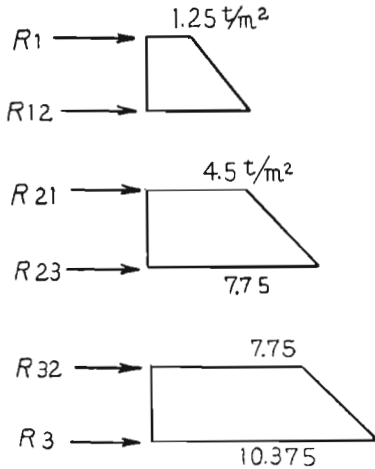
図 5

$$R_1 = 3.033 \text{ t/m} \quad R_{12} = 4.44 \text{ t/m}$$

$$R_{21} = 17.285 \text{ t/m} \quad R_{23} = 8.666 \text{ t/m}$$

$$R_{32} = 9.057 \text{ t/m} \quad R_3 = 9.966 \text{ t/m}$$

以上から腹起し位置の土圧合力は

$$\text{第 1 段} \quad R_1 = 3.033 \text{ t/m}$$

$$\text{第 2 段} \quad \Sigma R_2 = R_{12} + R_{21} = 11.699 \text{ t/m}$$

$$\text{第 3 段} \quad \Sigma R_3 = R_{23} + R_{32} = 17.723 \text{ t/m}$$

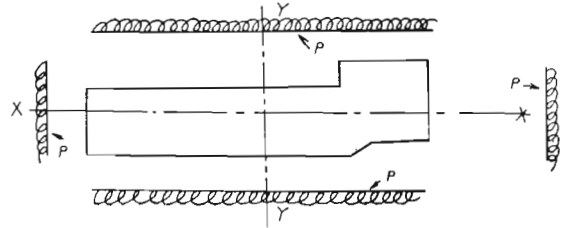
鋼矢板にかかる圧力は、いかなる点においても 2.2.1 で述べた分布状態であるとするれば、この鋼矢板に囲まれた山梁架構に作用する外力は、図 6 に示す、X-X 方向 Y-Y 方向のいずれも平衡状態にあるものと考えられる。

図 6 におけるY-Y方向の土圧は対辺と同様と考えられ、一応圧縮切梁材で平衡を保つものと考えて差支えないが、予測されない。土圧の不均衡、未知外力の附加を考慮して、水平斜材を配置することが望まれる。

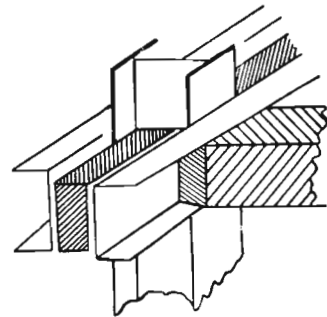
図 7 中間抗腹起し切梁接合部を示す。

中間杭は I 部は 2.5 m 間隔, II 部では 2.0 m 間隔であり, 中間杭に取付けられた腹起し材は, 第 1 段尺角, 第 2, 第 3 段は溝型鋼で, 図 7 のごとく取付けられ, X-X 方向に連続していないが, 杭と杭の間に角材を入れて力の伝達がなされる構造であり, 群列の終端部は鋼矢板壁に接している. また BC 面からとられたひうち材による反力もこの杭群列に働く構造となっており, BC 面に働く圧力の一部はこの杭群列に働く.

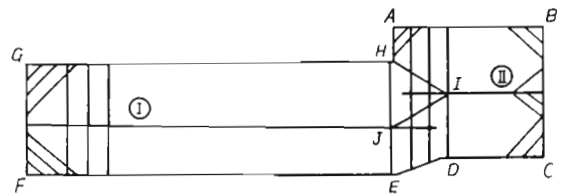
図 8

この力を各段について算出すると, 第 1 段 $V_1=22.5t$ 第 2 段 $V_2=87.5t$, 第 3 段 $V_3=132.7t$ となる. 構造上これらの力は, Bracing J I 材により支えられるものとする(杭の地盤反力は無視する)

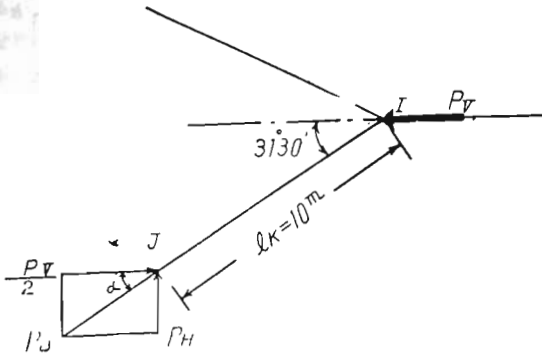
$$P_V = 132.75t$$

$$P_B = \frac{P_V \sec \alpha}{2} = 77.5t$$

$$\sigma = \frac{P_B}{A} = \frac{77,500}{36^2} = 59.73 \text{kg/cm}^2 >$$

この結果によると, J I 部材の圧縮応力は許容挫屈応力をはるかに超えて居り, J I 部材の挫屈破壊が問題となる.

J 点に作用する力は, 図 9 に示すごとく, P_B とその反力 $\frac{P_V}{2}$, P_{BH} である.

$$P_{BH} = P_B \tan \alpha = 77.5 \times \tan 31^\circ 31' = 47.5t$$

2.2.4 (3)で述べたごとく、部材によつては許容応力を超えるものがあり、強度不足を解決するためには従来のものでは不適当な場合も起り得るから、built up の鋼製梁を取入れることも必要であろう。

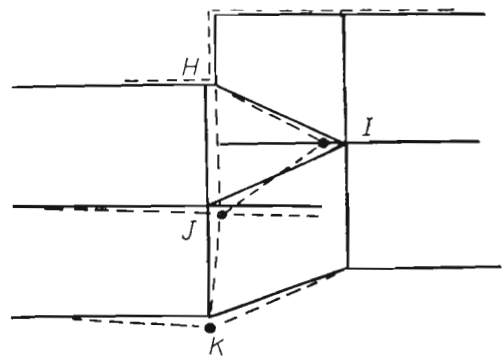
図 10

ず崩壊する危険性を内蔵している。今度の場合は、図 10 に示すとき変位が生じ、JH材には引張力が働いたものと推測される。

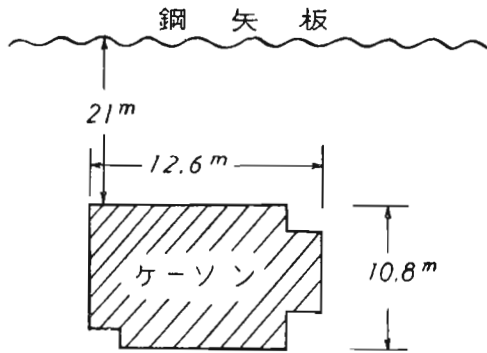
図 11

本工事の隣接工区において圧気潜函工法による基礎工事が行われていた。図 11 参照。

ケーソンの沈降に伴い近接鋼矢板に対する土圧増加の影響は判然としませんが、ケーソン工事の性質上、また、20 m の距離があることから大した影響はなかつたものと思われる。ケーソン刃口より漏洩する圧気の周囲地盤に与える影響についても若干の問題が残るが決定的な因子ではないと判断される。なお、災害発生時におけるケーソン内の気圧は $0.6\text{kg}/\text{cm}^2$ 程度とのことである。
