油脂抽出工場の爆発災害と安全対策の問題点

化学課

三代 操

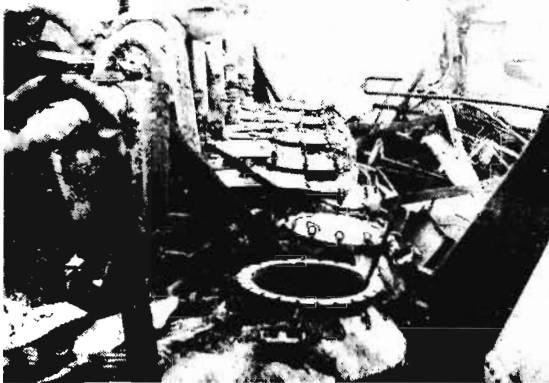
写真1 昨年死者11名を生じた油脂工場災害現場の抽出部

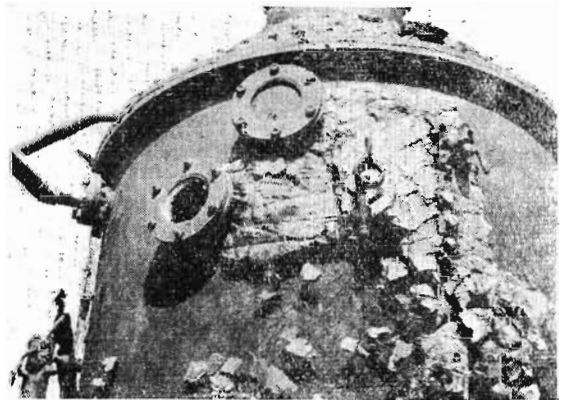
写真 2 O油脂工場爆発現場

表 3 は災害の原因を引火性溶剤の引火時の状態と点火源の種別によつて分類したものである。30件の事故のうち、連続抽出装置に基づくものは1件で、他の29件はすべてバッテリー式の抽出工場において起つたもので、バルブ操作の誤りから抽出缶、蒸溜缶に内圧がかかり、装置を破壊して大量の溶剤が作業場に逸出し、これに基づいて爆発を生じたものが最も多く11件を数えている。

この種の事故は爆発被害が最も大きく、多数の犠牲者と多額の損害を生ずるのが例である。なお、この種の事故はバッテリー式の抽出方式による抽出作業でのバルブ操作の誤操作の可能性と、このため装置に内圧を生じた場合の耐圧性の欠陥が大きな原因をなしているものと考えられる。次に抽出後の粕取り出しの際、粕中に溶剤が残留してこれに引火して爆発或は火災を生じたものが8件で比較的多く、装置配管よりの溶剤の漏洩5件、装置やタンクの改造、修理、清掃等の際の溶剤の清掃排除の不徹底に基づく引火事故5件となつている。点火源として

バルブ操作の誤りによつてガラスの破壊した蒸溜缶のぞき窓

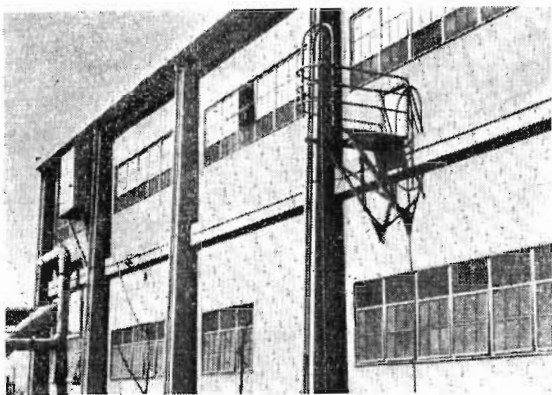
写真3 抽出工場階上作業者のための緊急避難路

延焼や引火の危険が生成されているものが少なくない。つぎに出入口の扉は避難の際の便を考え外開きとすべきであるが、完全に外開きのみのものは18工場、他の大半が内開きまたは引戸を使用している状況である。これは過去の災害例で抽出工場内での火傷による死傷が多く作業者の緊急避難が極めて重要と思われる点から見て今後の改善が必要と思われる。この点写真3に見られるY工場の階上作業者に対する非常用避難路の施設などは他工場の見習うべきものといえよう。つぎに建物の換気については、溶剤蒸気の発散が常に問題となるだけに各工場とも関心は深い、その大半が自然換気に頼っているのが実態で、これらの中には建物の上部よりの換気のみを重視して溶剤蒸気の蒸気密度に無関心なものも少な

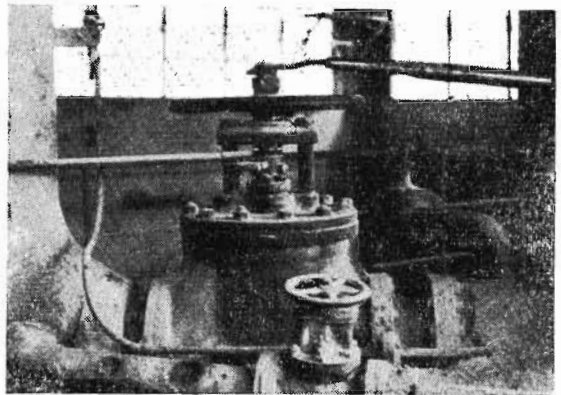
写真4 抽出缶バルブに設けられたインターロック装置

抽出工場における過去の災害で最も大きなものは、バルブ操作の誤り等による抽出缶、蒸溜缶の破壊或は溶剤の逸出であるが、これに対して抽出缶、蒸溜缶に内圧上昇の可能性がある場合は圧力容器としての構造を備える必要があり、また、圧力上昇防止のための安全弁、破裂板等の施設、バルブ操作における誤操作防止のためのインターロック装置或いは標示の明確化等を行なう方法も考えられるが、70工場の中安全装置の有無についての回答結果は表7の通りで、安全弁を使用しているもの24工場、破裂板の使用3工場、インターロック方式の採用工場は14工場であった。しかも、この内確実に実施しているものが果して何工場あるかは極めて疑問で、実際に調査して見ると作業時には取り外してしまっている例なども見受けられた。これらの中岡山県のN工場の例は模範的なもので一例を示すと写真4の如きものであるが、同工場が過去の苦しい災害経験の結果、苦心して製作されたもので、実際にしかも確実に使いこなしている

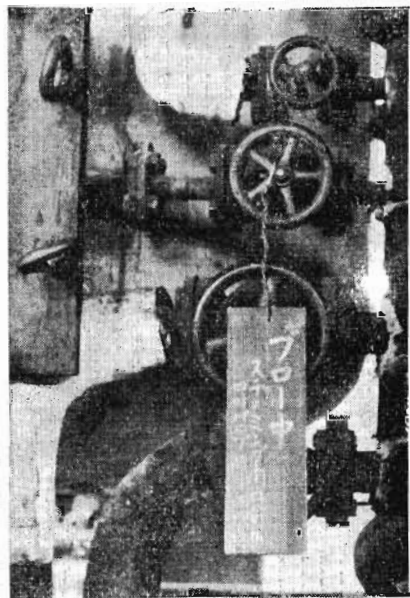
写真5 バルブ閉鎖を指示する標示

なお、抽出缶のバルブ操作に際し、標示板等を利用して誤操作を防止している例もあるが、次善の策として比較的容易に実施し得るものと思われる（写真5）。抽出作業に対する安全作業基準の決定や、これに基づく教育訓練の徹底も設備面の安全化と共に無視してならない対策であるが、一部の工場を除いて、特に中小抽油工場においては、その実施が徹底を欠いているように思われる。これは工場の責任者や安全管理者の熱意にもよるが過去の多くの災害が作業の繁忙の際に起っている点と考え併せて考えさせられる問題といえよう。

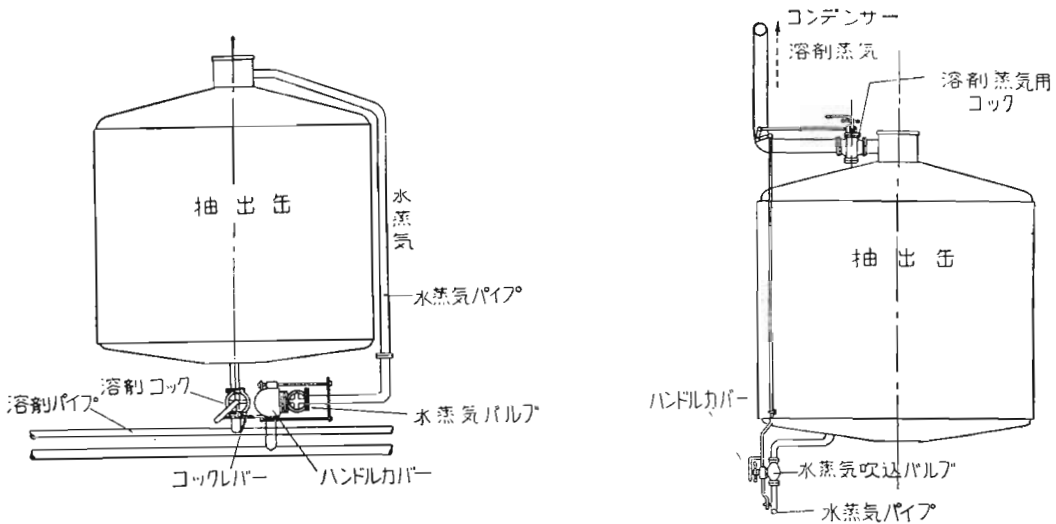
図 1 N油脂工場（岡山県）抽出缶インターロック機構図

A 抽出缶上部に水蒸気を導入して管内の溶剤を底部に設けた溶剤パイプから押し出す場合の圧力上昇防止機構
 溶剤コックが開くとレバーの移動によって水蒸気バルブをおおつたハンドルカバーが動き水蒸気バルブを作動して抽出缶に水蒸気を送れる。また水蒸気バルブが開いている間はカバーがバルブハンドルに当り溶剤コックは閉じられない。

B 抽出缶底部に水蒸気を送り缶内の溶剤を蒸発させ蒸気をコンデンサに送る際の圧力上昇防止機構
 溶剤蒸気用コックを開くと連動機構によって水蒸気の吹込バルブをおおつたハンドルカバーが上昇しバルブの作動ができるようになり、また水蒸気吹込バルブが少しでも開いている間は溶剤蒸気用コックは閉じられない。

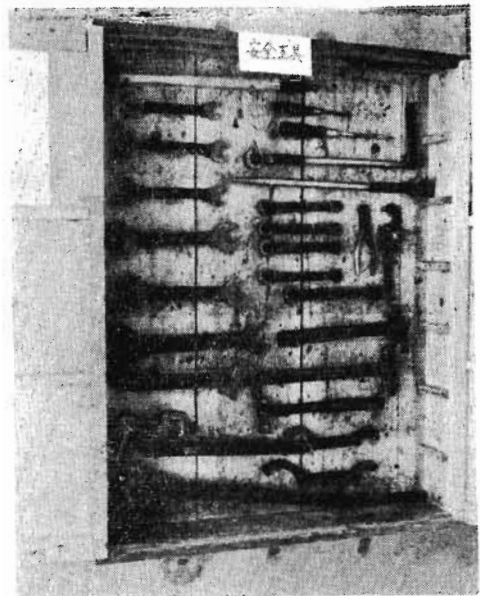
写真 6 抽出工場内に設けられた安全工具の工具箱

つぎに抽出工場での工具の安全化については、表 11 のごとく、一般鉄製工具を使用している工場が53工場で大半を占め、安全工具の普及にはなお道遠しの感が少なくない。ただ一部には写真 6 に見られるように安全工具を完備したり写真 7 の如く木製の器具を作業に使用して鉄製工具による着火危険防止に徹底した配慮を行なっている工場もある。

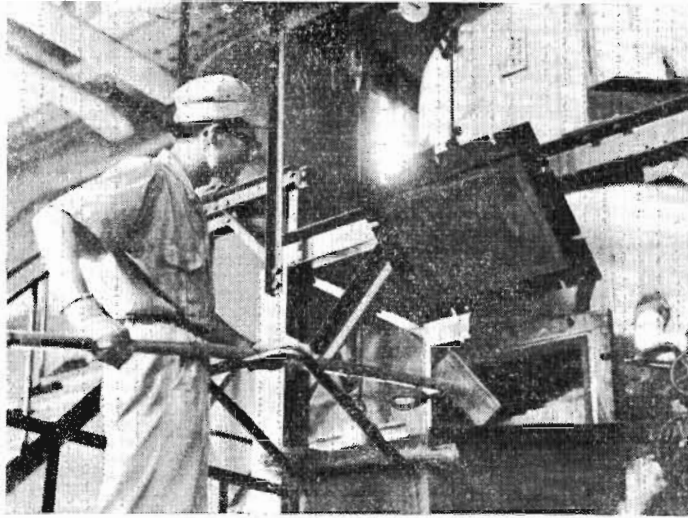
写真 7 粕のかき出し用に木製器具の使用例
