THE NATIONAL INSTITUTE OF INDUSTRIAL SAFETY

NIIS - SD - NO.20 (2005)

コンクリートポンプ車のブーム疲労破壊事故の調査

Investigation of a Fatigue Fracture Accident of the Boom on a Concrete Pump Truck

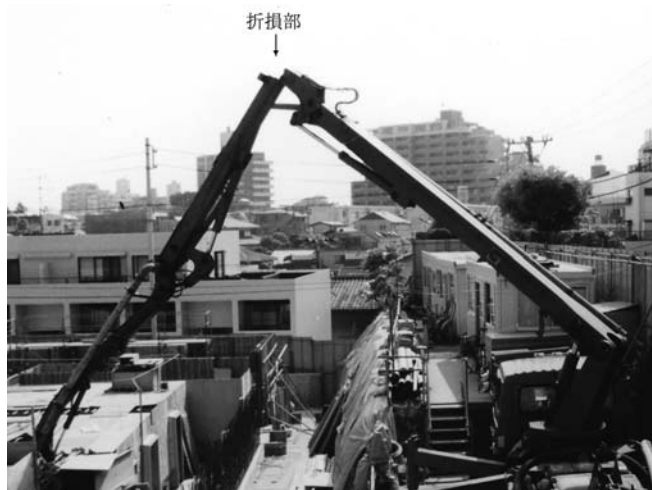
事故後のコンクリートポンプ車ブーム部の全景をPhoto 1に示す。事故機はFig.1に示すような4段屈折式ブームを搭載したコンクリートポンプ車であり、伸張時のブーム最大長さは約21mである。車体側から2本目の第2ブームが根元（第1ブーム側）に近い部分で折損していることがわかる。なお、事故機は約12年間使用された経年機であった。

Photo 1 Complete view of the broken boom of the concrete pump truck.
折損したコンクリートポンプ車ブームの全景

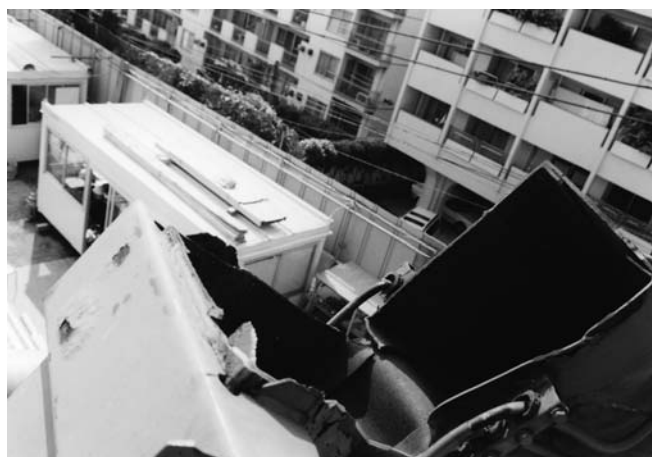
Photo 2に破断部の様子を示す。第2ブームが全周の3/4に渡って破断し、ブーム下面を残して折れていることがわかる。Photo 2の左側の突起はブーム受けと呼ばれる部分で、ブーム収納時に第3ブームがこのブーム受

Photo 2 Broken section of the boom.
ブーム折損部の様子

けに固定される。破断はこのブーム受けの溶接ビードに沿って生じている。破断面の一部が錆びていることから、この部分には事故当日以前からき裂が入っていたことが示唆された。

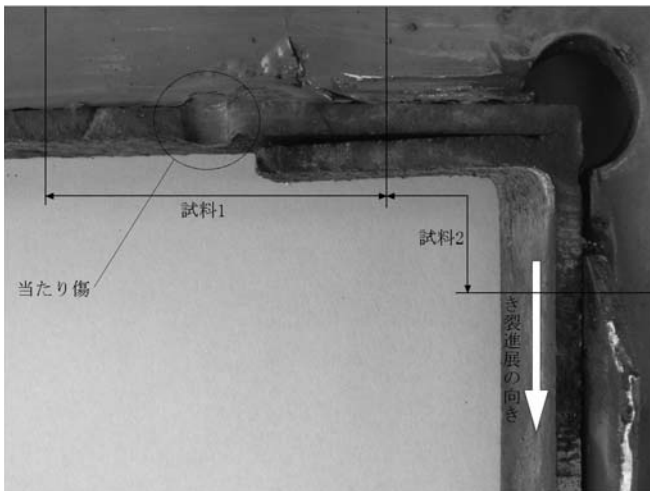
Photo 5はPhoto 4のA部を拡大したものである。写真上部の破面に見られる窪みは事故処理作業中に向かい側の破面がぶつかってできた当たり傷であると思われる。破面形態は全体として平坦であり、随所にビーチマークが観察される。特に右下部のビーチマークは

Photo 5 Magnified view of section A of the fracture surface.
破断面A部の拡大

明瞭であり、その形状からき裂が矢印の向きに進展したことがわかる。しかし、それ以外の部分はビーチマークが明瞭ではなく、き裂進展の向きは特定できない。そこで、試料1、試料2の部分を切り出して、破面の除錆処理を行った。その結果、いずれの資料についてもビーチマークが観察できるようになり、その形状からき裂がブーム受けの溶接止端部の2箇所から発生し、第2ブームの角溶接部分を回り込んで、矢印の向きに進展したと推定された。

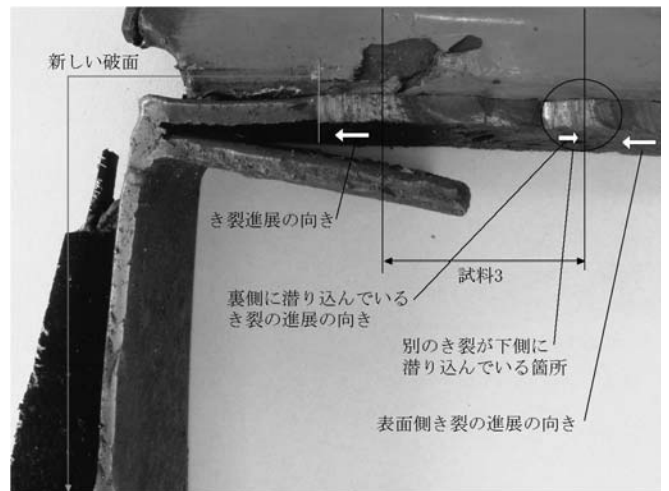
Photo 7 Magnified view of section C of the fracture surface.
破断面C部の拡大

Photo 7にPhoto 4のC部を拡大した様子を示す。写真の右側には、別のき裂が下側に潜り込んでいる部分がある。ブーム受けの溶接ビードに沿った破面で観察されるビーチマークから、き裂が矢印の向きに進展したことがわかる。しかし、ビーチマークが不明瞭な部分があることから、試料3の部分を切り出して、破面の除錆処理を行った。その結果、ビーチマークが観察できるようになり、ブーム受けの溶接止端部の2箇所からき裂が発生したものと推定された。

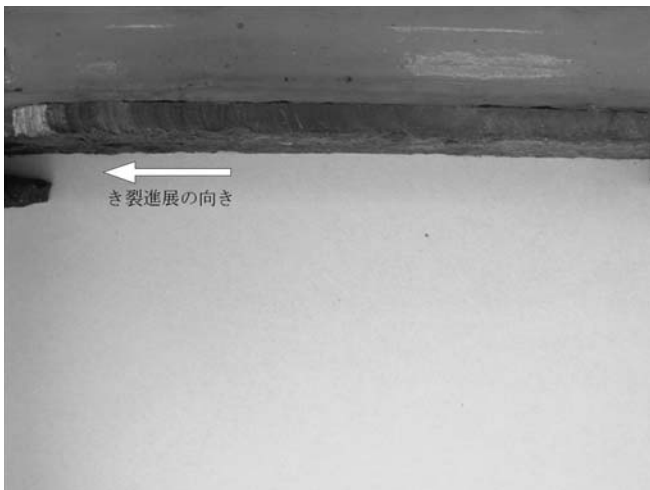
Photo 6 Magnified view of section B of the fracture surface.
破断面B部の拡大

Photo 6にPhoto 4のB部を拡大した様子を示す。写真左側の破面に明瞭なビーチマークが観察され、その形

状からき裂が左側に進展したことがわかる。

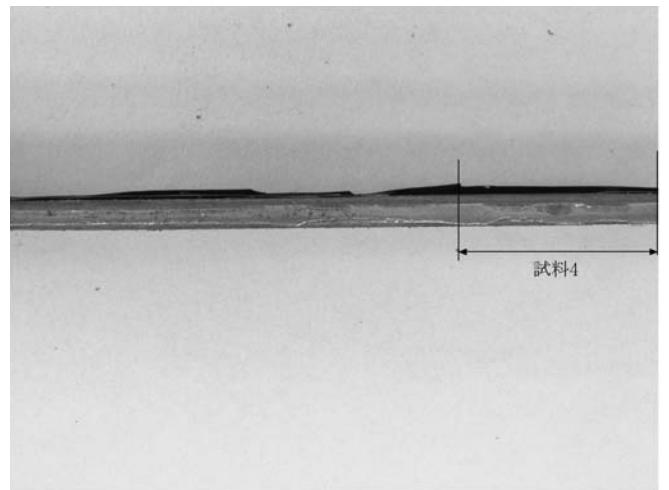
Photo 8 Magnified view of section D of the fracture surface.
破断面D部の拡大

Photo 8はPhoto 4のD部を拡大したものである。破

面に錆は見られないことから、新しい破面であることがわかる。更に詳細な観察を行うために、試料4の部分を切り出して拡大観察した。その結果、マクロな破面が鋼板表面に対して約45°傾いたせん断面になっていることと、破面が断面収縮を起こしていることから、延性破壊で生じた破面であることが予想された。

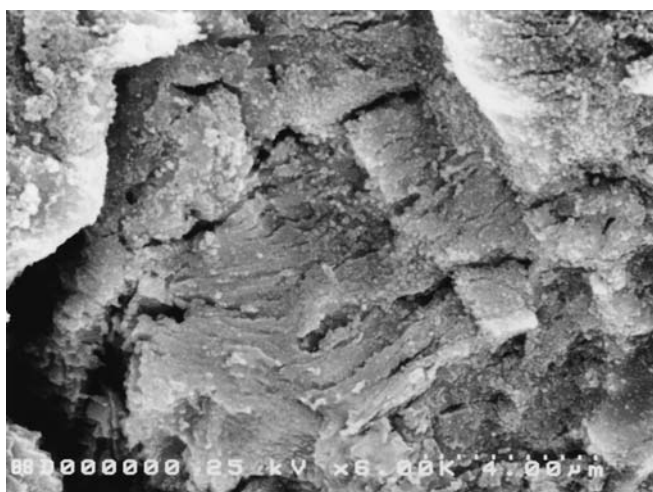
Photo 9 SEM photograph of section B of the fracture surface.
破断面B部のSEM写真

Photo 9は試料2の破面のSEM観察結果であるが、疲

勞破面の特徴であるストライエーション模様²⁾が確認できる。一方、試料1、試料3については、腐食生成物のため、破面形態は不明であった。このため、破壊起点近傍の破壊様式を特定することはできなかった。

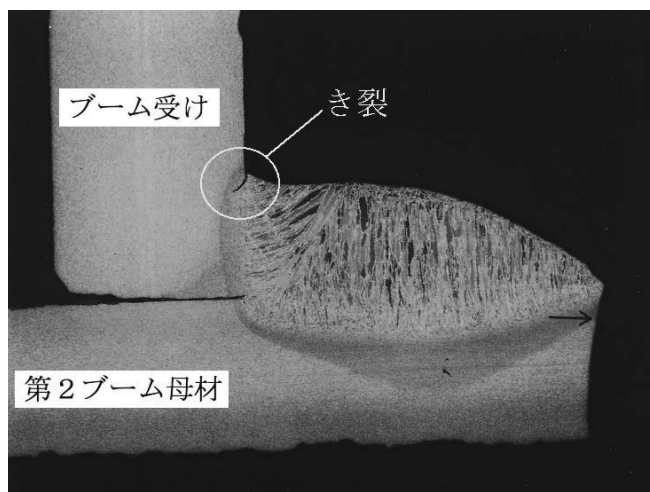
Photo 11 Macro-structure of the cross section of the boom supporter weldment.
ブーム受け溶接部断面のマクロ組織

試料1を切断して断面試料を採取した。Photo 11は断面全体のマクロ組織観察結果である。写真からブーム受け側の溶接止端部にも小さなき裂が存在していることがわかる。一方、溶接部の材料組織には異常はなかった。

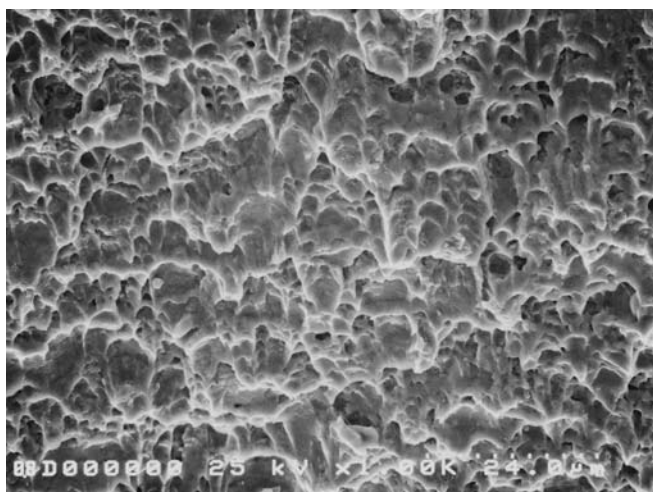
Photo 10 SEM photograph of section D of the fracture surface.
破断面D部のSEM写真

また、Photo 10は試料4の破面のSEM観察結果である。延性破面の特徴であるディンプルパターン³⁾が確認できる。この場合は、特に伸長型ディンプルと呼ばれるもので、さらにマクロ破面が約45°傾いていることからせん断的に延性破壊したことがわかる。

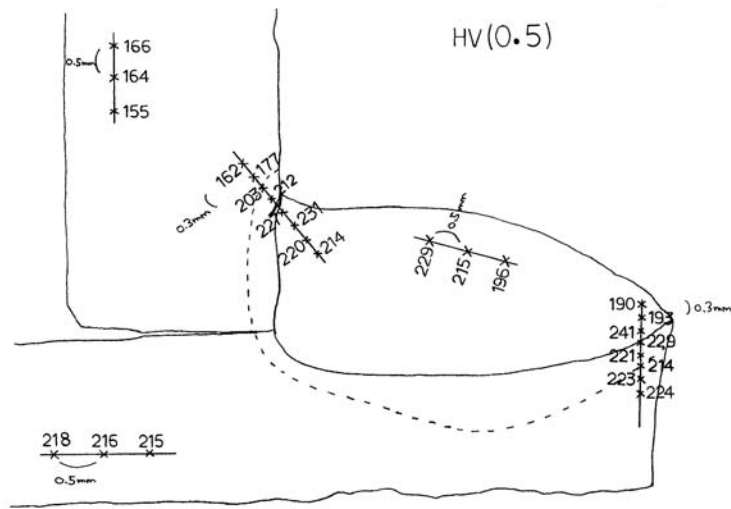
次に材料の組織観察を行った試料を用いて、ビッカース硬さ試験を行った。測定間隔はき裂近傍では0.3mm間隔、その他の箇所では0.5mm間隔とした。また、試験力は4.90N (500gf)とした。硬さ測定結果をFig.2に示す。ブーム受け材料の硬さ平均はHV 162、第2ブーム母材の硬さ平均はHV 216、溶接金属の硬さ平

Fig.2 Result of a hardness test on the boom supporter weldment.
ブーム受け溶接部の硬さ試験結果

均はHV 213である。これに対して、割れ発生箇所近傍の硬さはFig.2に示す通りであり、特に異常な値は見られない。
