NIIS - SD - NO.20 (2005)

コンクリートポンプ車のブーム疲労破壊事故の調査

# Investigation of a Fatigue Fracture Accident of the Boom on a Concrete Pump Truck

佐々木哲也\*, 本田 尚\*, 吉久悦二\*

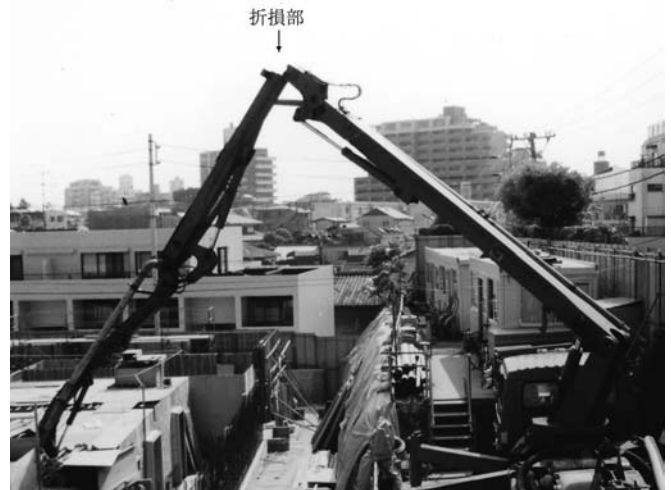
事故後のコンクリートポンプ車ブーム部の全景をPhoto 1に示す。事故機はFig.1に示すような4段屈折式ブームを搭載したコンクリートポンプ車であり、伸張時のブーム最大長さは約21mである。車体側から2本目の第2ブームが根元（第1ブーム側）に近い部分で折損していることがわかる。なお、事故機は約12年間使用された経年機であった。

Photo 1 Complete view of the broken boom of the concrete pump truck.  
折損したコンクリートポンプ車ブームの全景

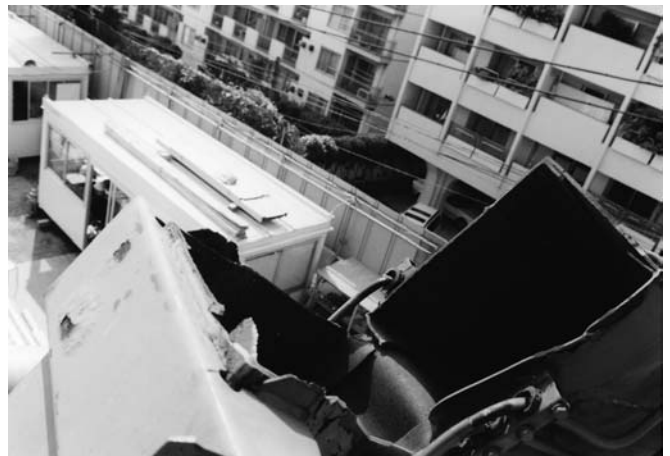
Photo 2に破断部の様子を示す。第2ブームが全周の3/4に渡って破断し、ブーム下面を残して折れていることがわかる。Photo 2の左側の突起はブーム受けと呼ばれる部分で、ブーム収納時に第3ブームがこのブーム受

Photo 2 Broken section of the boom.  
ブーム折損部の様子

けに固定される。破断はこのブーム受けの溶接ビードに沿って生じている。破断面の一部が錆びていることから、この部分には事故当日以前からき裂が入っていたことが示唆された。

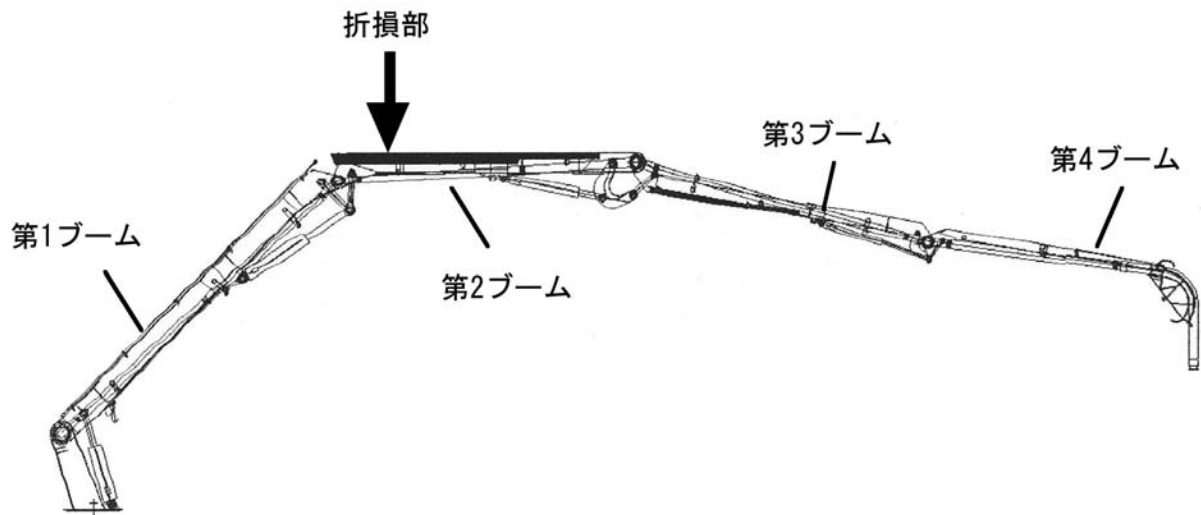
Fig. 1 Overview of the 4 section boom and its broken point.  
4段屈折式ブームの概要と折損部

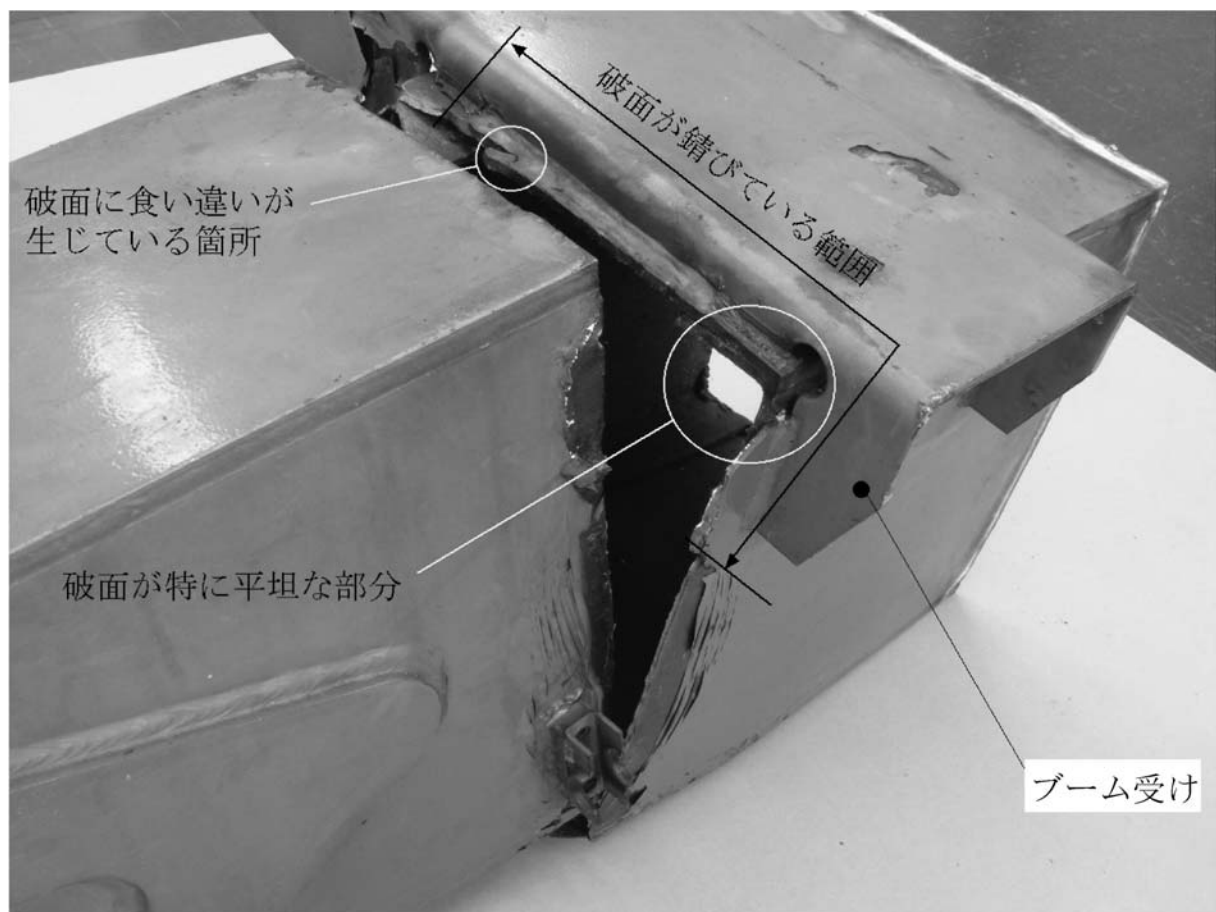
Photo 3 Appearance of the broken section of the cut down boom.  
切り出したブーム破断部の外観

処理時にブーム先端を吊り上げたため、開口していた破断部が閉じている。試料を切断する前に、目視で外観観察を行った。その結果をまとめると次のようになる。

- (1) 破壊はブーム受けの溶接ビードに沿って生じている。溶接ビード沿いの破面は全面に渡って錆びており、この部分は事故当日以前に破断していたと考えられる。
- (2) 破面が錆びている部分では、破面が全体として平坦であり、ビーチマーク<sup>1)</sup>が随所に観察される。これらはいずれも疲労破面の特徴である。
- (3) 破面に食い違いが生じている箇所があり、この部分では複数のき裂が同時に進展していたと考えられる。
- (4) 破面に錆が生じていない部分では断面収縮が見ら

れる。これは延性破面の特徴である。

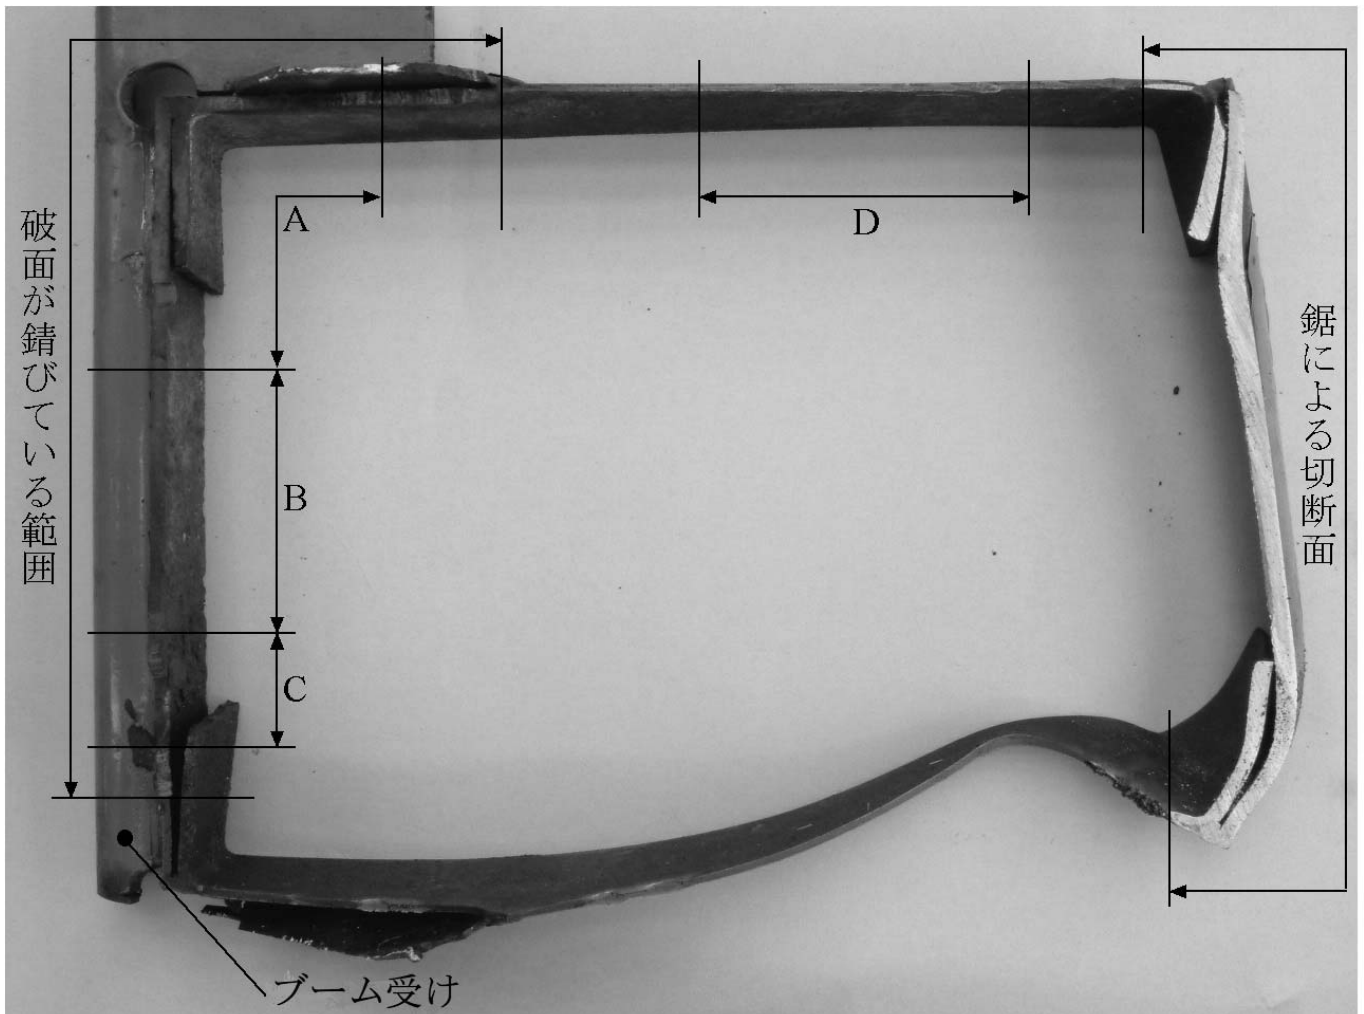
Photo 4 Fracture surface of the separated boom.  
分離させた破断面の様子

破面のマクロ観察を行うために、Photo 3の試料を鋸で切断した。Photo 4に切断後の破断面全体の様子を示す。Photo 4の左側がブーム受けであり、右側が鋸による切断面である。破面が錆びている範囲から、事故当日までに第2ブームが全周の約1/4に渡って破断していたことがわかる。次に、Photo 4中のA～D各部について、更に詳細な観察を行った。

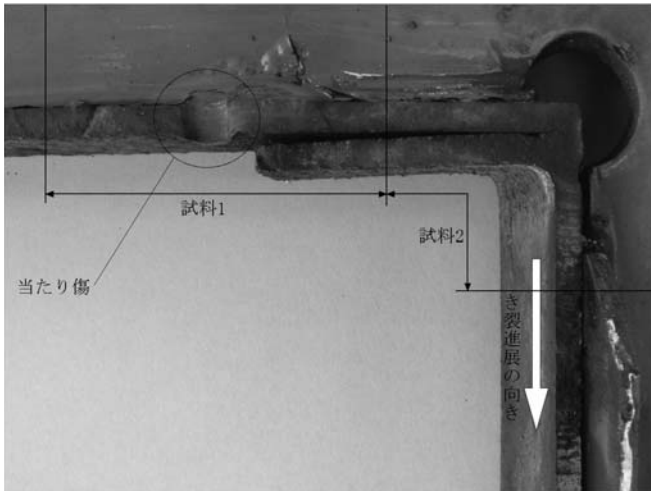
Photo 5はPhoto 4のA部を拡大したものである。写真上部の破面に見られる窪みは事故処理作業中に向かい側の破面がぶつかってできた当たり傷であると思われる。破面形態は全体として平坦であり、随所にビーチマークが観察される。特に右下部のビーチマークは

Photo 5 Magnified view of section A of the fracture surface.  
破断面A部の拡大

明瞭であり、その形状からき裂が矢印の向きに進展したことがわかる。しかし、それ以外の部分はビーチマークが明瞭ではなく、き裂進展の向きは特定できない。そこで、試料1、試料2の部分を切り出して、破面の除錆処理を行った。その結果、いずれの資料についてもビーチマークが観察できるようになり、その形状からき裂がブーム受けの溶接止端部の2箇所から発生し、第2ブームの角溶接部分を回り込んで、矢印の向きに進展したと推定された。

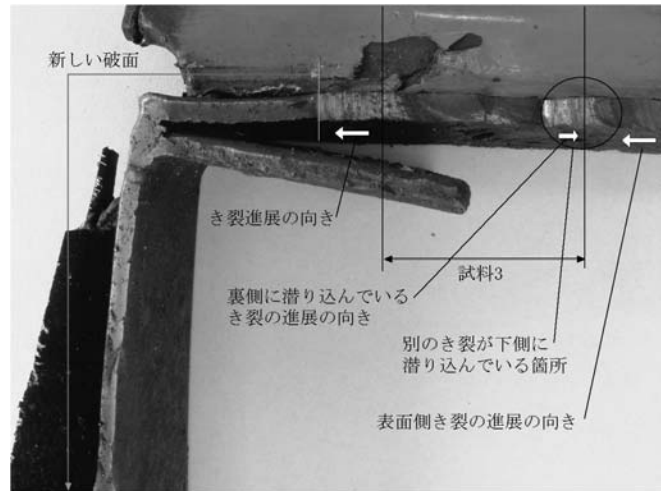
Photo 7 Magnified view of section C of the fracture surface.  
破断面C部の拡大

Photo 7にPhoto 4のC部を拡大した様子を示す。写真の右側には、別のき裂が下側に潜り込んでいる部分がある。ブーム受けの溶接ビードに沿った破面で観察されるビーチマークから、き裂が矢印の向きに進展したことがわかる。しかし、ビーチマークが不明瞭な部分があることから、試料3の部分を切り出して、破面の除錆処理を行った。その結果、ビーチマークが観察できるようになり、ブーム受けの溶接止端部の2箇所からき裂が発生したものと推定された。

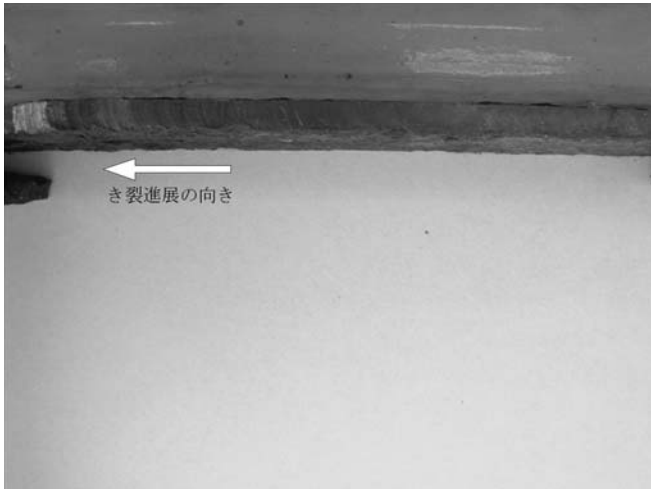
Photo 6 Magnified view of section B of the fracture surface.  
破断面B部の拡大

Photo 6にPhoto 4のB部を拡大した様子を示す。写真左側の破面に明瞭なビーチマークが観察され、その形

状からき裂が左側に進展したことがわかる。

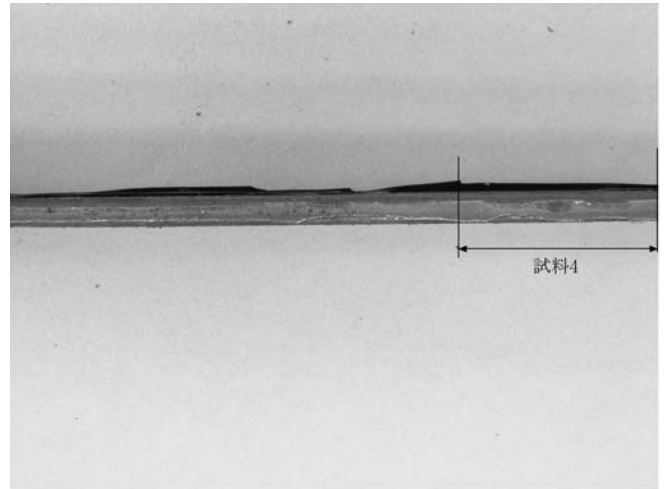
Photo 8 Magnified view of section D of the fracture surface.  
破断面D部の拡大

Photo 8はPhoto 4のD部を拡大したものである。破

面に錆は見られないことから、新しい破面であることがわかる。更に詳細な観察を行うために、試料4の部分を切り出して拡大観察した。その結果、マクロな破面が鋼板表面に対して約45°傾いたせん断面になっていることと、破面が断面収縮を起こしていることから、延性破壊で生じた破面であることが予想された。

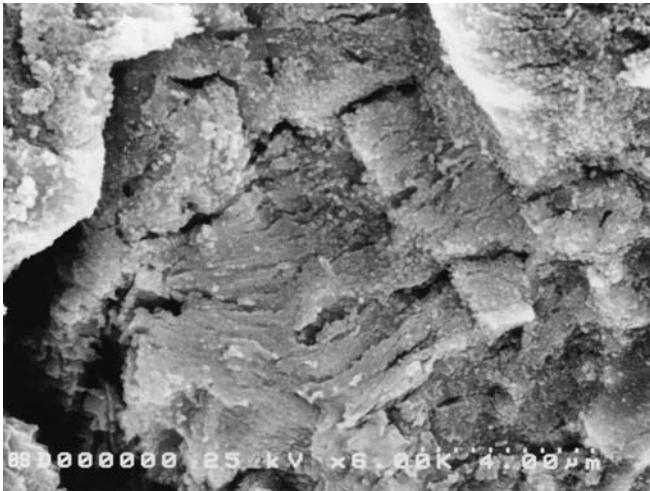
Photo 9 SEM photograph of section B of the fracture surface.  
破断面B部のSEM写真

Photo 9は試料2の破面のSEM観察結果であるが、疲

勞破面の特徴であるストライエーション模様<sup>2)</sup>が確認できる。一方、試料1、試料3については、腐食生成物のため、破面形態は不明であった。このため、破壊起点近傍の破壊様式を特定することはできなかった。

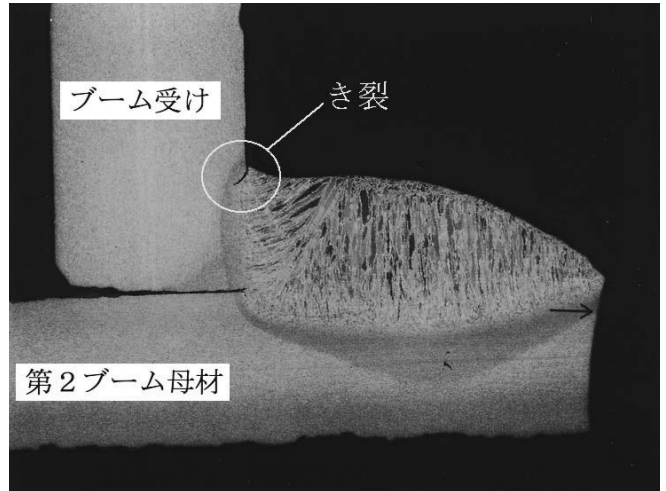
Photo 11 Macro-structure of the cross section of the boom supporter weldment.  
ブーム受け溶接部断面のマクロ組織

試料1を切断して断面試料を採取した。Photo 11は断面全体のマクロ組織観察結果である。写真からブーム受け側の溶接止端部にも小さなき裂が存在していることがわかる。一方、溶接部の材料組織には異常はなかった。

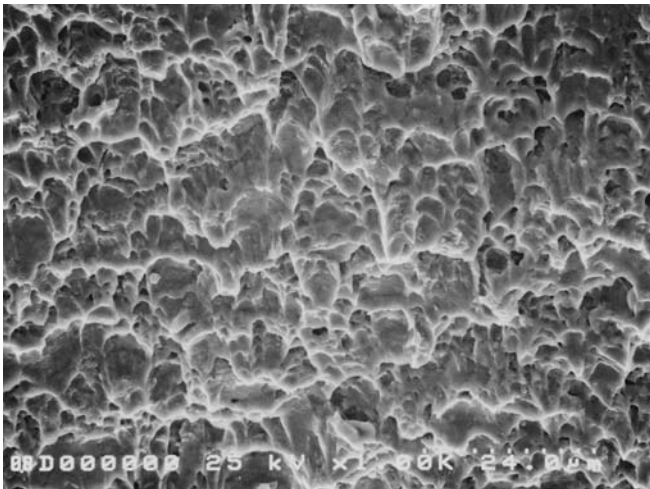
Photo 10 SEM photograph of section D of the fracture surface.  
破断面D部のSEM写真

また、Photo 10は試料4の破面のSEM観察結果である。延性破面の特徴であるディンプルパターン<sup>3)</sup>が確認できる。この場合は、特に伸長型ディンプルと呼ばれるもので、さらにマクロ破面が約45°傾いていることからせん断的に延性破壊したことがわかる。

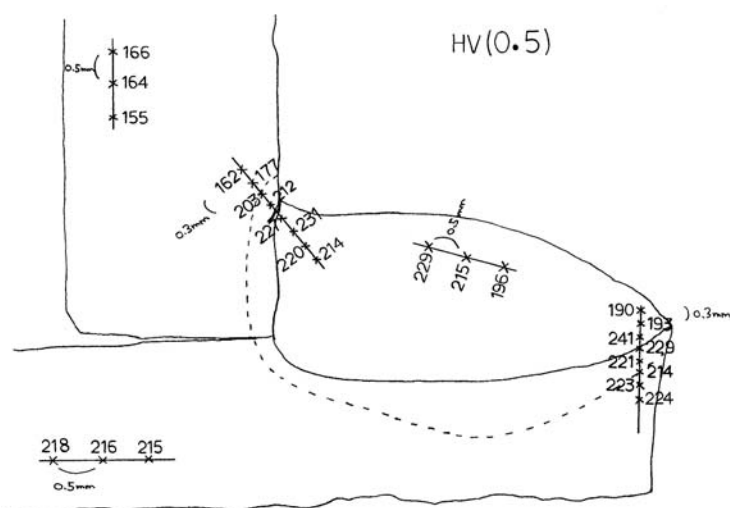
次に材料の組織観察を行った試料を用いて、ビッカース硬さ試験を行った。測定間隔はき裂近傍では0.3mm間隔、その他の箇所では0.5mm間隔とした。また、試験力は4.90N (500gf)とした。硬さ測定結果をFig.2に示す。ブーム受け材料の硬さ平均はHV 162、第2ブーム母材の硬さ平均はHV 216、溶接金属の硬さ平

Fig.2 Result of a hardness test on the boom supporter weldment.  
ブーム受け溶接部の硬さ試験結果

均はHV 213である。これに対して、割れ発生箇所近傍の硬さはFig.2に示す通りであり、特に異常な値は見られない。

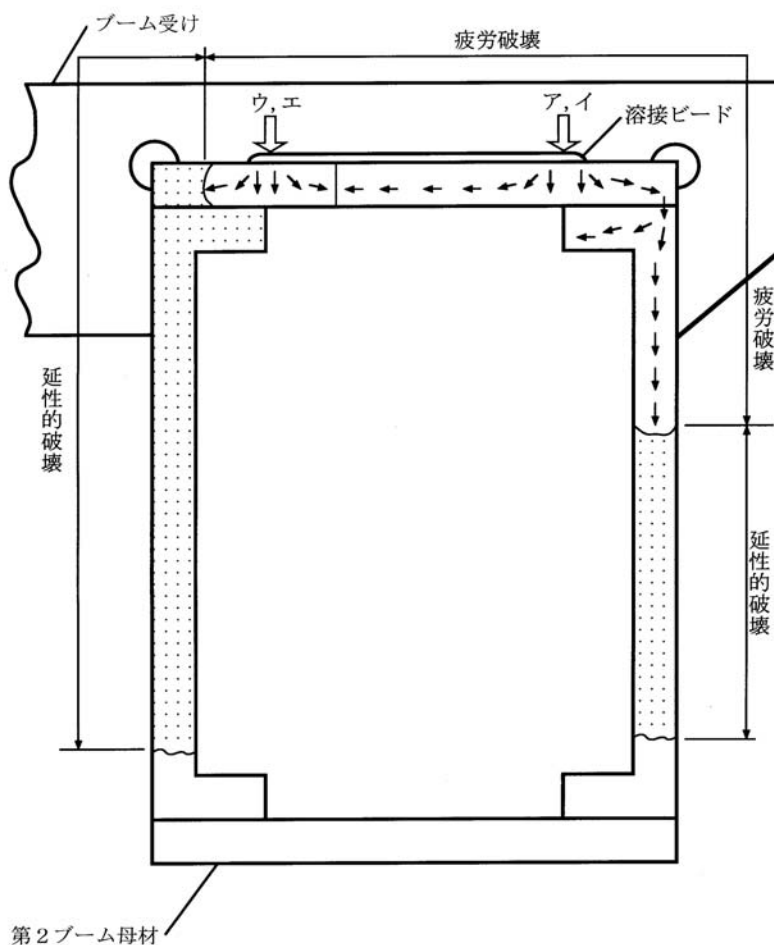
- i) 破壊の起点は、Fig.3に示す溶接止端部のア、イ、ウ、エの4箇所と考えられる。この部分に何らかの原因で微小なき裂が発生した。
- ii) 破壊の起点に発生した微小なき裂は、合体しながらFig.3の矢印で示すような経路で進展したものと考えられる。破面上にビーチマークが見られることやSEMによるミクロ観察でストライエーションが確認できたことから、このき裂の進展は疲労によるものであると言える。
- iii) 事故当日までに疲労き裂は第2ブーム全周の約1/4に達していた。この疲労き裂進展は、事故当日の作業で発生した応力で延性的な破壊に移行して急速破壊した。

かった。しかし、き裂の発生位置が溶接止端部であることに加え、材質上の問題が発見されなかったこと、ブーム受け側の溶接止端部にもき裂が発生していること、事故機が12年間に渡り使用されてきた経年機であることなどから、主として溶接止端部の応力集中が原因となって疲労によってき裂が発生したのと考えられる。なお、ブーム付きコンクリートポンプ車のブームやアウトリガには、コンクリート圧送の反力で振動して繰返し応力が作用するため、疲労破壊を起こす恐れがあることは以前から知られている<sup>4)</sup>。

Fig.3 Illustration of the fracture type and crack propagation path.  
破壊様式とき裂進展経路の概念図

- (1) 始業前点検では、ブームの溶接部等の応力集中部に割れがないことを目視で確認する。一般に閉じた疲労き裂を目視で見つけることは困難であるから、ブームを水平に伸ばした状態で検査をすることが望ましい。
- (2) 定期点検では浸透探傷法などによってブームの溶接部に微小なき裂が存在しないことを確認する。

き裂が発見された場合は、補修等適切な措置を講じる。

- (3) 溶接止端部の形状はグラインダ掛け等によってできるだけ滑らかにし、応力集中が生じにくくする。
