産業安全研究所技術資料

安全帽の使用上の問題点

末吉昭一

労働省産業安全研究所

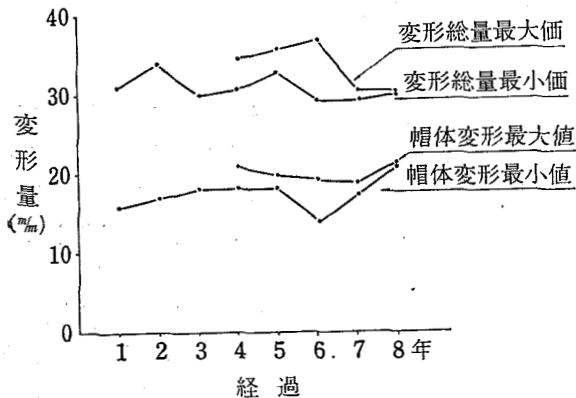
図1 金属鉱山で使用したFRP安全帽の試験結果

3～8年間使用したものの衝撃試験を例示すると図1のとおりであり、長期間に使用した帽体にはやや帽体の変形量の増加の傾向が見られるが、変形総量において大きな差は認められなかった。

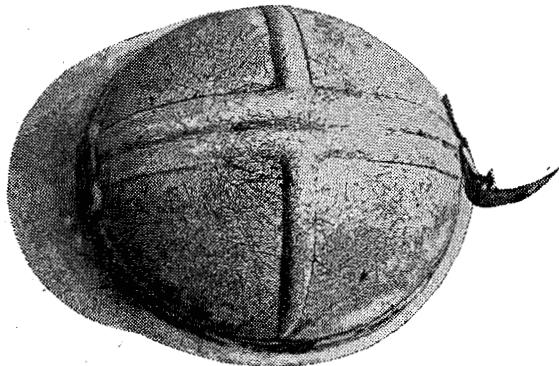
写真1 T金属鉱山で3年間使用したもの

(1) FRP 試料のうち 17 個は、新潟県下の T 金属鉱山で 1～8 年使用したものであり、帽体表面は坑内作業による苛酷な使用条件で、天盤などに打ったり擦ったりして生じた傷が認められ、大部分の帽体の表面はガラス繊維が露出していた。

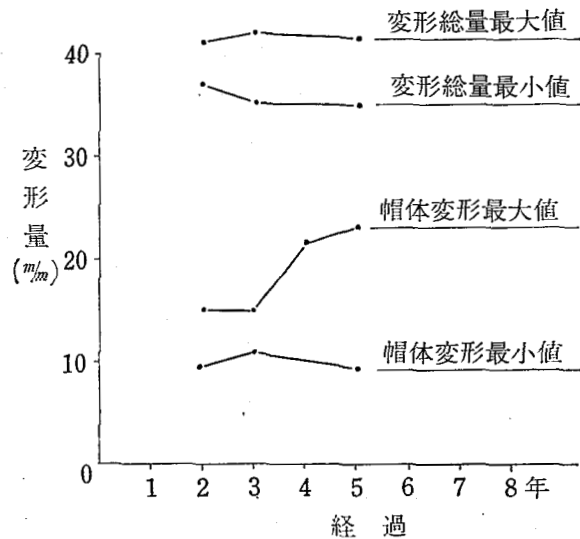
図2 化学工業で使用したFRP安全帽の試験結果

1～7年間使用した帽体21個中8個の衝撃試験の結果、総変形量が40mm以上の数値を示した。これらの結果はいずれも使用期間に関係せず、帽体の周囲に生じたフチ割れまたは切欠き、あるいは頂部周辺に生じた割れが大きく影響する。

欠陥のあると認められた試料については、図2に示す。8個を除く他の13個の試料については、7年間使用したものでも試験結果は異状が認められなかったが帽体の損傷、ガラス繊維の露出が著しく確認された。

酸、硫酸、過磷酸、石灰肥料、ケロシン、ベンゼン、タール、DDT、BHC、苛性ソーダ等があげられており、現場の担当者は、「安全帽を着用中に薬品の飛まつがかかることは少ないが、こぼれた薬品が帽体の表面につくことは考えられる。また、塩素ガスを取り扱う職場では微量(0.01～0.5ppm程度)の塩素ガスが大気中に漏れて塩酸となり接触して帽体表面を侵す場合もあるのではないか」といっている。当然二種の材質に関しては、酸またはアルカリなどによる影響は考えられるが、できるだけ切欠きまたは割れの発生を少なくするよう保つこともたいせつである。

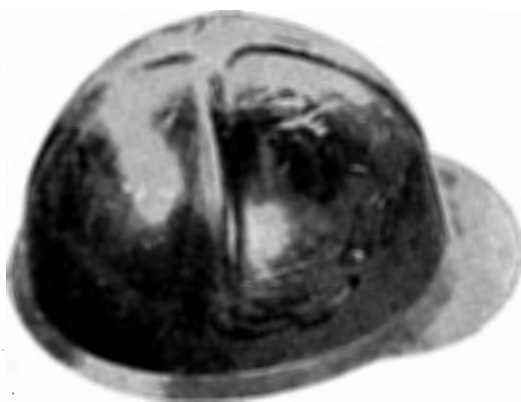
フェノール樹脂の帽体は着色した塗料のはく離は著しいが、FRPと異なり、帽体のフチ割れ、切欠きなどはきわめてまれで外観からの損傷も少ない。そのため各試料とも意外に使用期間が長く、いずれも7～8年使用したものであり、屋外暴露による試験結果では1年の暴露において性能変化は認められなかったが、使用したものであるため、衝撃試験の結果は21個中の11個が40mm以上の変形を示した。

ら、帽体として重量または形状などから、JISで要求される性能を満足することがむずかしく、まして長期間の使用によって塗料のはく離した、帽体表面がすり減った帆布(補強材)の織目から、雨などの水分を吸湿しやすくなり性能を低下させる。

写真3 塗装のはく離したフェノール帽体

フェノール樹脂については、材質として安全帽に適しているか疑問が多く、できるならば、その作業内容に応じた他の材質、FRPまたはPCの帽体を使用すべきである。

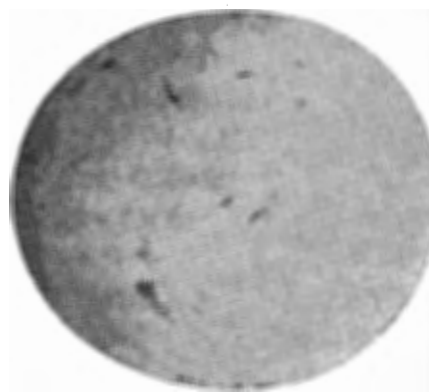
(3) PC：都内周辺の電気工事関係において 1 年 6 カ月～3 年間、使用したもの 58 個、および神奈川県 S 石油化学工場にて 1 年 8 カ月～5 年 8 カ月間、使用したもの 57 個：電気工事関係での試料は、帽体頂部の周辺にコンクリートまたは小石などをくい込んだ粒状の傷が多く、石油化学関係での試料は薬品による影響で歪模様が認められるものもあり、帽体表面の薬品などによる汚れは、他の材質から比較すると、著しいが外観上の損傷程度は最も少ない。

写真4 2年7カ月使用したPC帽体
(頂部に細かい無数の凹凸状きずがある)

PCについては、帽体の表面にできるだけ傷などの発生を最小限にとどめるよう心がけるべきであり、とくに屋外作業において使用するものに対しては、3年以上を経過したもので、帽体の肉厚にくい込むような傷の生じたものはその使用をさけるべきである。

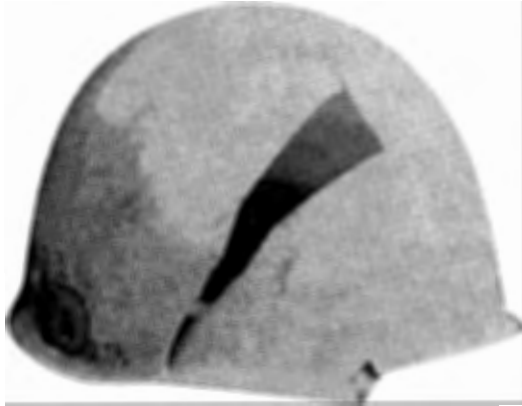
でいる。前記の破碎または割れを生じた試料と合わせると、半数以上の試料に衝撃試験の結果、全体での変形量は一応 JIS は満足しても帽体の変形が使用期間の経過とともに次第に減少して、場合によっては割れもしくは破碎となる。

写真5 3年間使用したPC帽体
(衝撃試験の結果割れたもの)

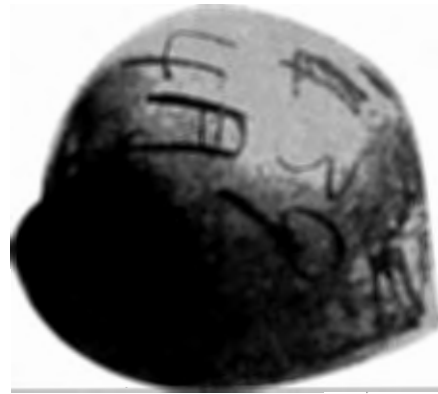
写真6 有機溶剤の影響により歪模様を生じたPC帽体

その原因として、プラントの点検の際にパイプフランジ継手より漏洩する薬品の飛まつを受けることがあると報告されており、取り扱い薬品の種類として、硫酸・エチルエーテル、アセトン、その他として少量の四塩化炭素などをあげている。しかし、エチルエーテル、アセトン等の有機溶剤に対しては、著しく影響を受けやすく、また硫酸などの酸類に対しても濃度の高いものは侵される危険があり、電気安全帽として必要とする場所以外で使用する安全帽の帽体材質は、石油化学関係の場合はFRP(ポリエステル樹脂)製を使用すべきである。

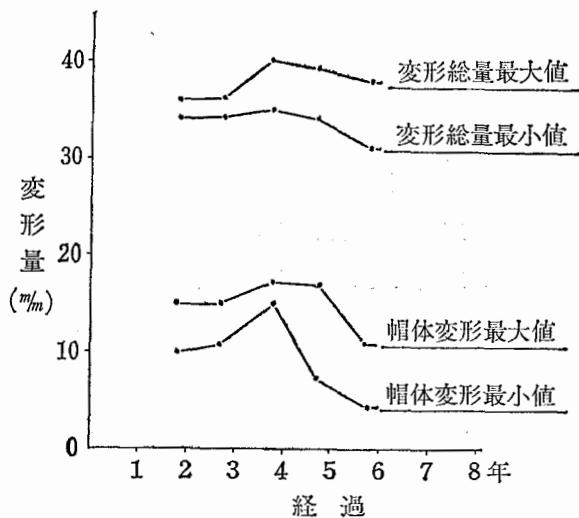
図3 石油化学関係において使用したPC安全帽の試験結果

1年6カ月～5年8カ月使用した試料の57個中23個について衝撃試験を実施したが、その結果6個の試料に帽体の割れ、またはブラケットの破壊が確認された(表-2)。

であるが、成型メーカーがそれぞれ異なり、運転関係の職場がS社の帽体、補修関係がT社の帽体を使用しており、衝撃試験の結果はS社の帽体を使用していた。運転関係での試料は、T社の試料に比較して帽体の変形量も少なく、したがって装着体の伸びを含む総変形量も低い。

昭和40年1月、当初の依頼試験その他から、新品当初の性能については表-3のとおりであるが、1年6カ月～2年8カ月使用した試料での帽体変形の傾向は約半数の試料が39～42%程度の変形を示しており、4年以上を経過して使用した試料の10個中の1個が新品当初と変わらない42%(16mm)の変形をした。それだけで他の試料は帽体変形の減少が著しいものでは13%であった。

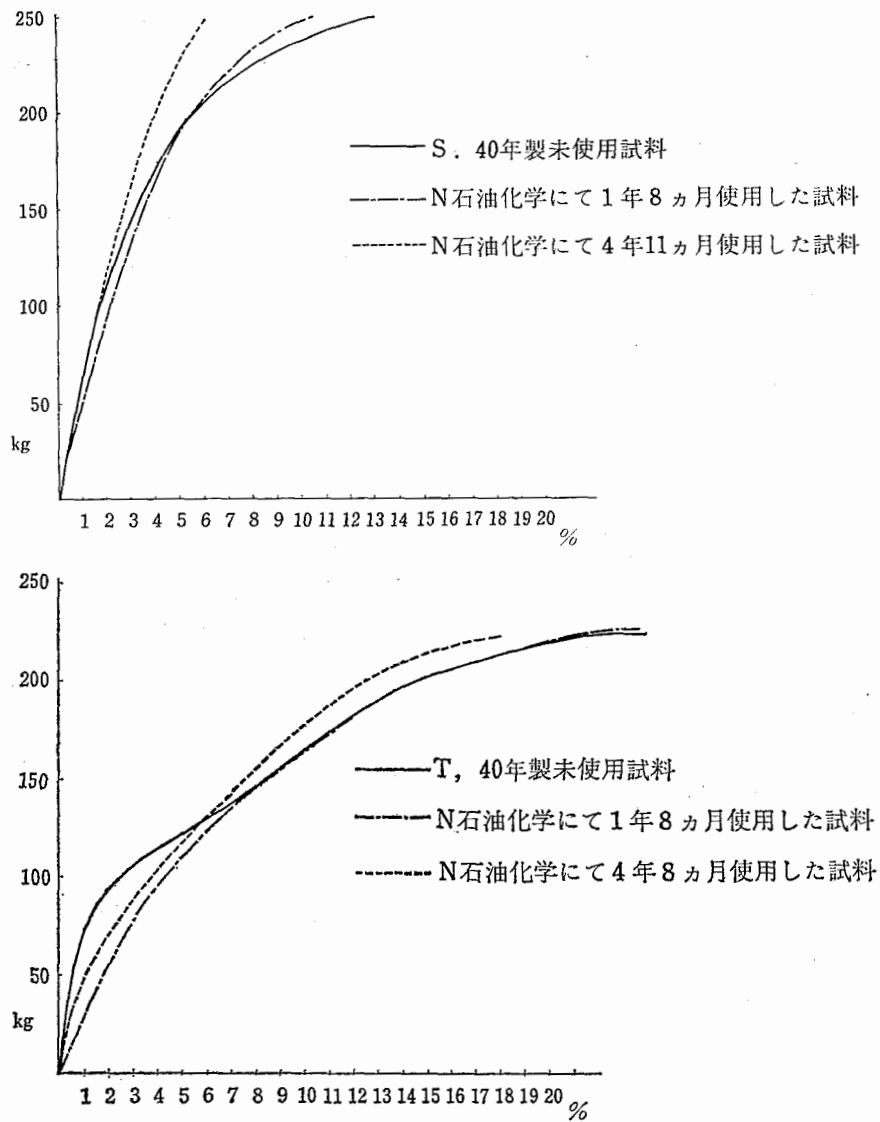
図4 PC帽体の圧縮試験による変形の比較

これらの傾向は帽体の圧縮試験によっても確認され、使用年月の経過とともに帽体の変形が次第に減少する(図4)。

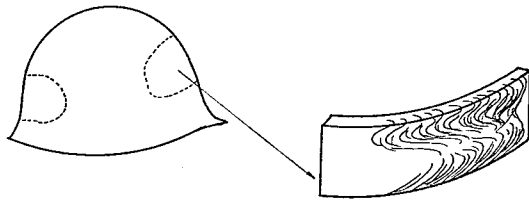
付図 2 1年2カ月以上の暴露により生じたヘヤークラック

試料 S を 1年2カ月以上、さらに暴露を継続すると、付図-2 の点線内に示す位置に、方向性のある線

状または鱗状のしかも多くのヘヤークラックの発生が確認された。

帽体の表面に生じたクラックの多くは、帽体の表面から 0.8~1.2mm 程度の位置で帽体の周側に沿って折曲しているのが特徴であり、紫外線により帽体の劣化の影響を受ける範囲は、帽体の表面から 1.0~1.2mm 程度のところまでが限度である。また帽体に対する外部からの衝撃が、帽体の内側かまたは外側かによって、このクラックが大いに影響することは当然である。

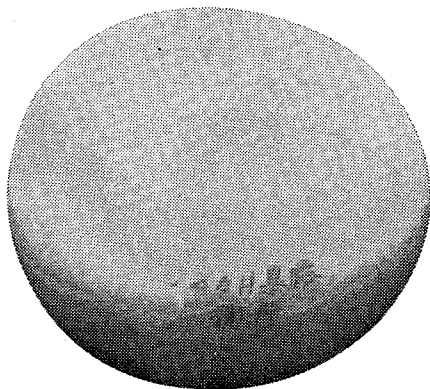
写真 1 12カ月暴露 (衝撃試験の結果、異状がないもの)

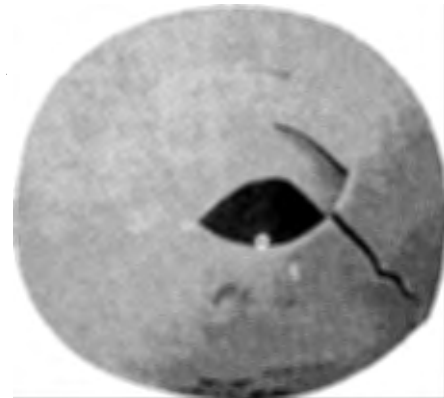
試料 S は、前回の暴露の結果と全く同じ傾向を示し、12カ月以上の暴露を経過したものは衝撃試験の結果破砕した。

写真 2 12カ月暴露 (衝撃試験の結果破砕したもの)

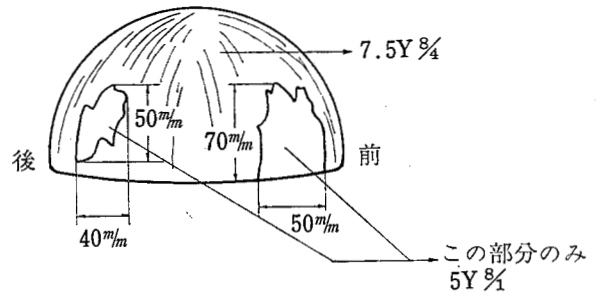
試料Kは試料数の不足のため6~10カ月の試験を省略した。12カ月暴露による衝撃試験の結果は、未暴露の試料に比較して帽体の変形量が減少するが、衝撃部分にキズ・割れ等の発生は確認されなかった。また、自然暴露による影響で帽体の周囲に細かい方向性のあるクラックが多数発生しており、また暴露による試料の退色状態なども各部分が様に退色するのではなく、付図-3に示すごとく不均一な模様を生じた。ABS樹脂における劣化はブタジェン成分の劣化といわれており、これらの試料の帽体は樹脂の配合などに欠陥があったものと推定される。

付図 3 AAS 試料Kの部分的な退色

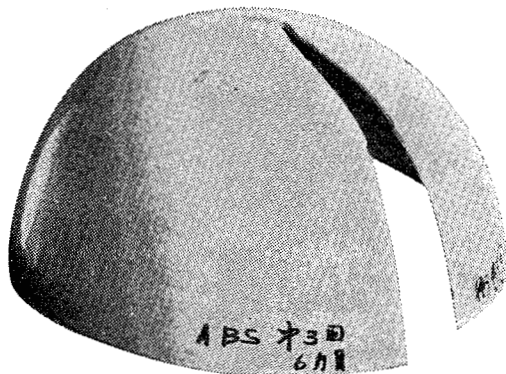
前回の暴露では、試料Tは4カ月暴露以降の試料に衝撃試験で頂部に多くのヘヤークラックを生じ、12カ月の暴露では破碎したが、今回の試料では4カ月以降の暴露を経過した試料はすべて破碎した。

写真 3 ABS 試料Tの6カ月暴露 (破碎した状態)

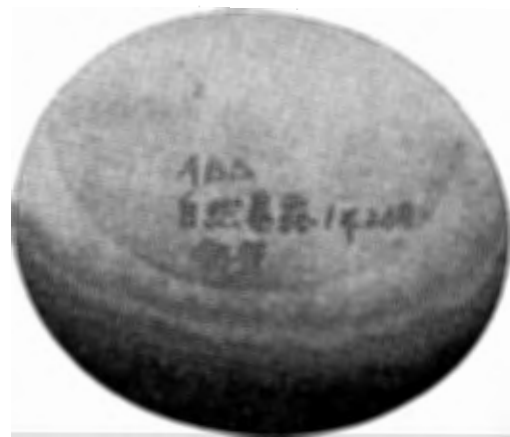
写真 4 ABS 試料Kの1年2カ月暴露 (変形量は減少したが、割れは生じなかった)

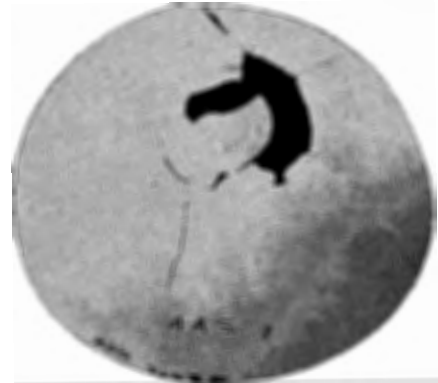
ある。着装体取り付けでの完成品での JIS M 7608 による衝撃および帽体の強さ試験の結果は付表-6 のとおりで、一応熱可塑性樹脂の安全帽としては普通の成績であるが、自然暴露により6カ月で早くも劣化の影響を確認するに至った。(付表-7 参照)

写真 5 7カ月暴露での破碎の状態
