産業安全研究所技術資料

異常反応に基づく一災害事例の研究

琴 寄 崇

労働省産業安全研究所

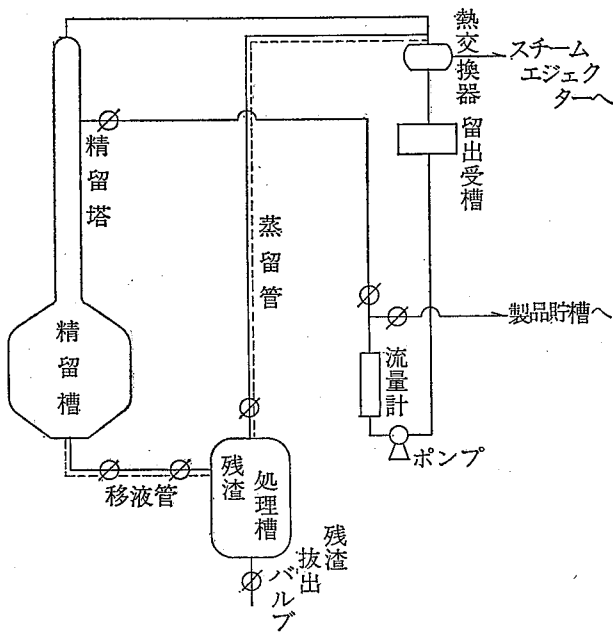
図1 蒸留装置の概略

図1に減圧蒸留装置の略図を示す。粗 CMA は精留槽に装填されスチーム加熱により精留塔、熱交換器を経て蒸留されるが、残量が減少すると処理槽に移液され、さらに加熱攪拌しつつ残渣の粘度が或る限度に達するまで蒸留される。蒸留温度は 150~60°C、真空度は 60~80mmHg 程度である。終了後、槽直上のバルブを閉じ窒素ガス封入により槽内を大気圧に戻した後、残渣を槽底部バルブより抜き出す。

処理槽に移った CMA が変性して生じたとみられる黒色軽石状のタール(以下 A 型タール)が移液管および処理槽から熱交入口までの蒸留管(図1の点線部分)に詰まっていた。A 型タールは何らかのガス発生を伴いながら吹き上がり、同時に真空吸引によっても助長されつつ、配管全長にわたり詰まっていたのであろう。ただし、移液管のタールは未だ若干 CMA を含んだ時間的に早いものであり、一方蒸留管のそれは CMA を全く含まない完全に変質したものであった。そこで A 型タールは、当然のことながら、まず移液管から詰まっていたものと推定された。なお責任者の指示に基づく事故直前の真空度点検により、当時精留塔、精留槽方面は熱交付近のタールのためエジェクタとは遮断されていたものの尚相当な真空状態にあったこと、熱交以遠は完全に吸引されていたこと等が判明した。従って責任者が到着した時には、既にタールは吹き上がってしまっていた可能性が強い。

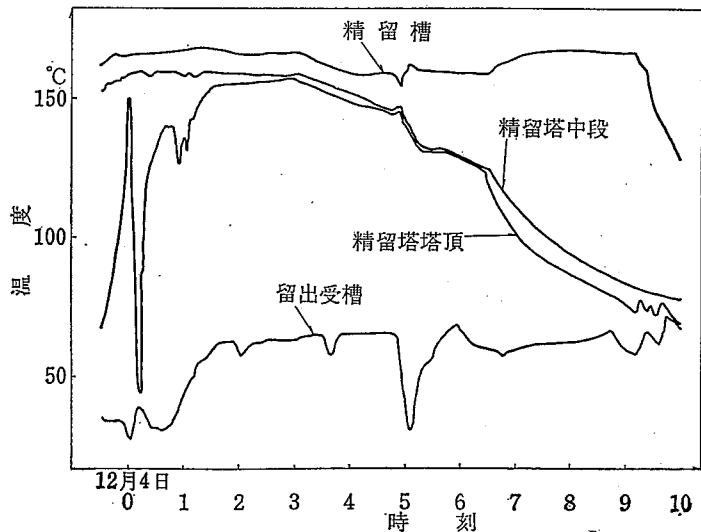
図2 操作温度記録

操作温度記録(図2)により、この CMA は9時15分頃処理槽に流入していたことが判明した。このことは作業員等が9時10分頃に槽内の発熱(および多分後述のように圧力計の指示も高いこと)に気づき、それから約5分後、精留槽方面からも真空に引こうとして移液管のバルブを開放したのだと考えれば辻褄が合う。

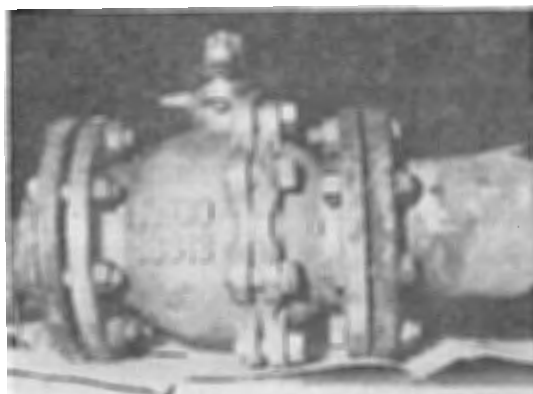
写真1 蒸留管ボールバルブ (左側-熱交へ、右側-処理槽へ)

このバルブ (写真1) の下部フランジのテフロン被覆パッキング (写真2) には明らかな劣化亀裂がみられ、さらに中身のアスベスト板も欠損していた。これらの事実から、この部分が事故前からの継続的な空気漏入の主要部とみなされた。これ以外の箇所、例えば槽下部タール抜出バルブ等からの空気漏入については、調査の結果可能性はうすかった。

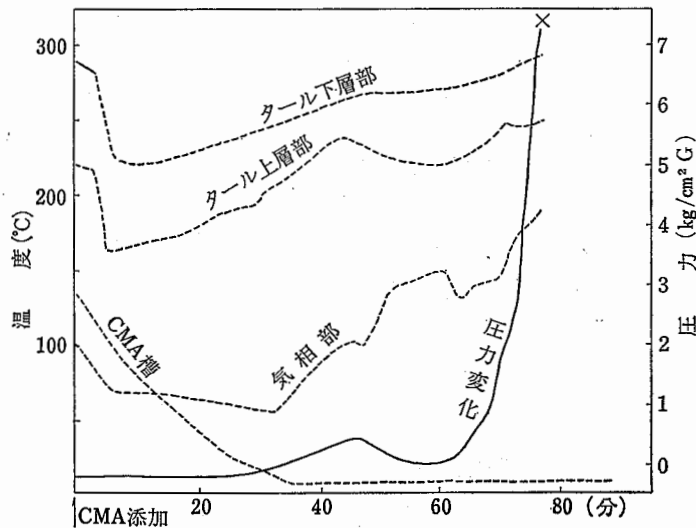
図4 再現実験における圧力・温度の時間変化

タール下層の温度が約290°Cに達した時、2/9 CMA 550gを添加し、常圧にて系を密閉した後、圧力および温度の時間変化を観測した。その結果図4にみるように、この条件においてフラスコは1kg以上の内容物と共に75分後に破裂した。なお圧力変化の前段ピークに寄与する因子はCMA・HClの発生である(5.2.1参照)。

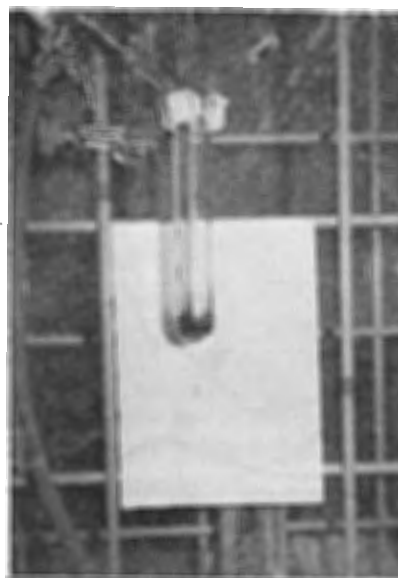
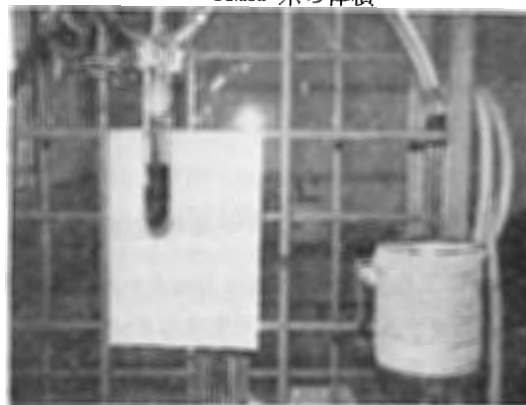
写真 3 反応前の 2/9 タール-2/9 CMA 系の体積

写真 4 反応後の 2/9 タール-2/9 CMA 系の体積

この際、重要な事実は反応残渣 (即ち A 型タールに相当する物質) は HCl 発生に伴い多孔質的に膨張することである。写真 3 および写真 4 において、反応前後の見掛けの膨張率は 10 倍以上に達する。この現象により、事故当時、CMA 流入後、脱 HCl 反応が始まり、槽内容物が膨れ上って、その一部が蒸留管に吸い上げられ、槽内を密閉し、さらに圧破裂に至らした事実が説明できる。

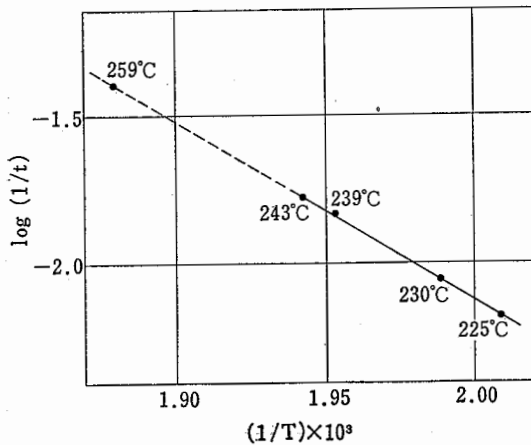
図 16 事故当時の処理槽内の温度の推定

応開始より HCl ガス発生開始までの所要時間の逆数を取り、これらの対数値と各々に対応する絶対温度の逆数とをプロットすると、ほぼ直線が得られた(図16)。これに基づいて、事故時の CMA 添加(反応開始)から破裂までの時間(約25分)に対応する温度を求めると、259°C となる。破裂は相当程度ガスが発生した後に生じた筈であるから、実際の槽内温度はこれより高かったことになる。
