RIIS-TN-78-3

TECHNICAL NOTE OF
THE RESEARCH INSTITUTE OF INDUSTRIAL SAFETY

ワイヤーロープのフラクトグラフィと 事故調査へのその応用

Fractography of Wires and its Application to Accident Analysis

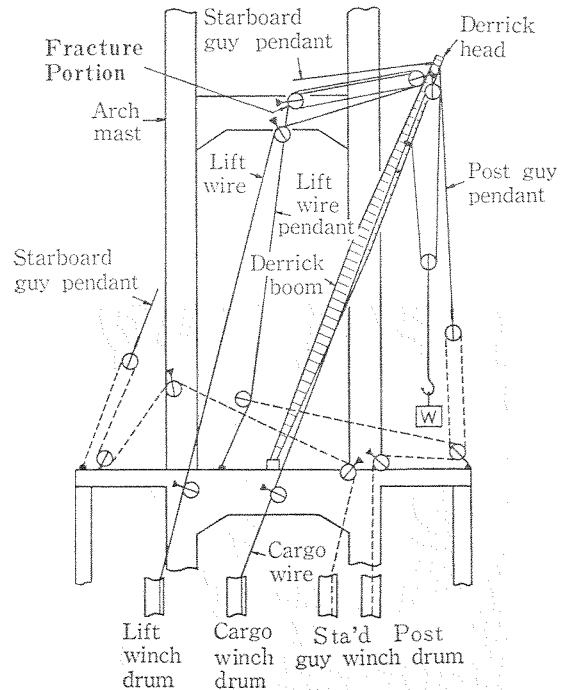
Fig. 3 Loading condition of the wire rope at the accident
事故当時におけるワイヤロープの負荷状態

昭和48年、鉄材運搬船の揚荷作業中、デリッククレーンのリフトワイヤがマストブロックの位置で破断し、デリックブームが落下して作業員1名が死亡、他の1名が重傷を負うという事故が発生した。Fig. 3はワイヤロープの負荷状態の概要を示す。

また、本件のトップピングロープの固定部付近にはFig. 3で示したように左舷ガイテークルロープの端末滑車を取り付けられている。従ってトップピングロープはブームの上下および水平移動の度にマストブロックの滑車上を繰返しかなり大きく移動し、上記の摩耗を著しく促進したと考えられる。なおマストブロックの滑車直径410mmとトップピングロープの直径 $d=24$ mmとの比は17.1であり6×24型ワイヤロープに対してはやや過小であり、これもロープの疲労損傷を速める原因となったと思われる。

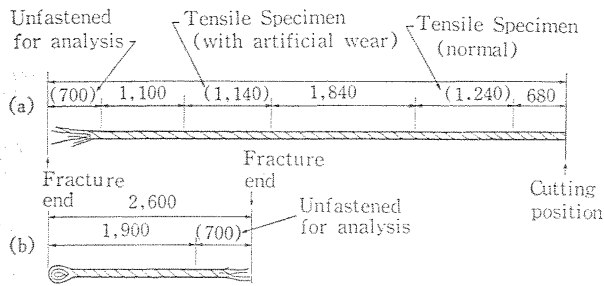
Fig. 4 Fractured rope that caused accident and its use for various analysis
 (a) Derrick-head side,
 (b) Shackle (fixed) side.
 事故ワイヤロープと試験片採取位置

調査のため入手したロープは破断部からシャックル側とデリックヘッド側の2本1組である。これらのロープの寸法および調査の為に必要な試験片採取位置を Fig. 4 の略図に示す。ロープは Fig. 5 に示すような6ストランド構成で、各ストランドは外層15本内層9本の素線から成りメッキが施されている。ロープ外径は破断部から離れたところで約 24 mm であり JIS G 3525 4号 6×24 メッキ種に該当するものである。

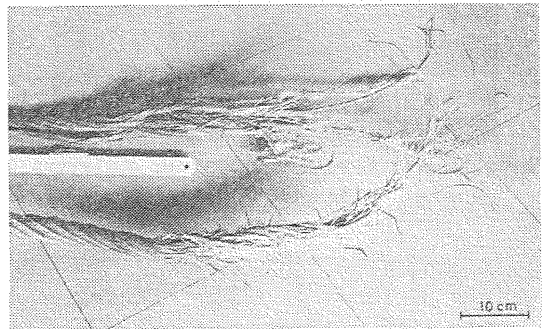
Photo. 7 Fracture appearance of the rope
 ロープの破断状況

破断時からかなりの時間を経過しているが保存状態は比較的良好で、保存中の損傷は殆んど見当らなかった。しかし事故後に生じたと思われる錆状の汚れがおもに破断部に観察され、またロープ取扱い中に破断部から 5, 6 本の素線が脱落した。Photo. 7 は破断部の全体的な状態を示す、

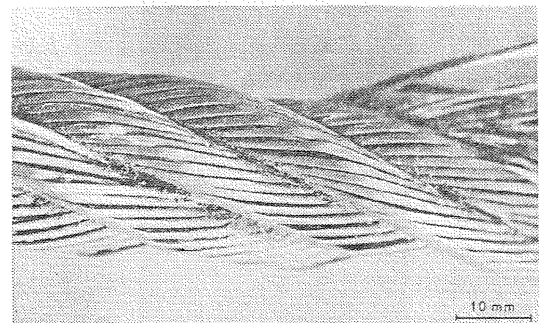
Photo. 8 Wearing appearance of outlayers (near the fracture portion)
 破断部近傍における外層素線の摩耗状態

Photo. 8 に示すように破断部近傍は激しい片側摩耗を生じており、その程度は破断端から離れるに従って軽微となる。破断端からシャックル側で約 95 cm、デリックヘッド側で 90 cm 以遠では殆んど問題にならず、破断部付近だけが特に激しい摩擦を受けたことを示している。これらの片側摩耗はことに外層素線にお

いて顕著であるが破断部の先端に近いところでは外層素線が脱落し、露出した内層素線の一部にもかなりの摩耗がみられる。これら摩耗の状態は滑らかに回転する滑車の表面によって生じたのではなく、何か固定された金属との間で擦れ、かなり急激に生じたものと思われる。なお、いずれの部分においても問題となるような素線同志の摩擦によるいわゆる内部摩耗の著しいものは認められなかった。

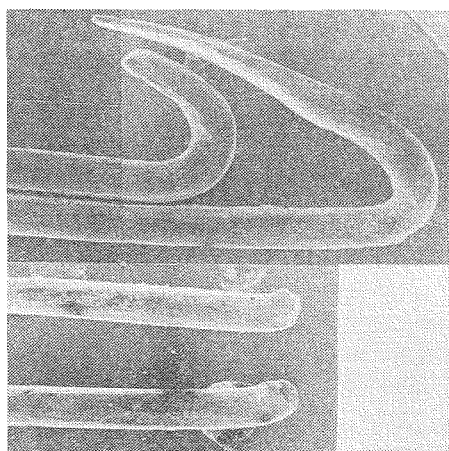
Photo. 9(a) Fracture ends of outlayers
外層素線の破断端形状

素線の断線箇所は外層素線では多くは上述の摩耗による断面減少部であるが、破断した素線の末端は殆んどがU字型に折れ曲るかまたはその曲り際で破断している。Photo. 9 (a) はそのU字曲りと摩耗状態を示す素線破断端部の低倍率写真である。これらの状況は、これらの素線が事故発生の前に既に断線ししかもその後かなりの疲労を受けたことを示すものと考えられる。

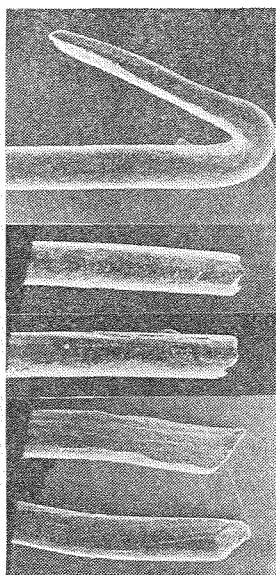
hoto. 9(b) Fracture ends of innerlayers
内層素線の破断端形状

内層素線の破断部は Photo. 9(b) に示すように一部は摩耗部での断線であるがその他に、殆んど断面減少を伴わない断線がかなり観察される。一方破断部の内層と外層の素線では明らかに後者が短かく、素線がかなり脱落したことが予想された。そこでロープ破断部の接続状態を次のようにして調べた。即ち、まずシャックル側およびデリックヘッド側とも各ストランドに同一回転方向で番号を付した後、破断端から約70cmの位置でロープを切断し、各々のストランドを内層と外

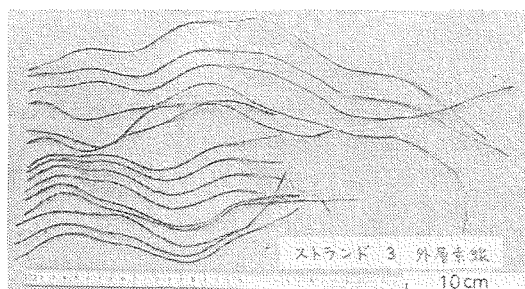
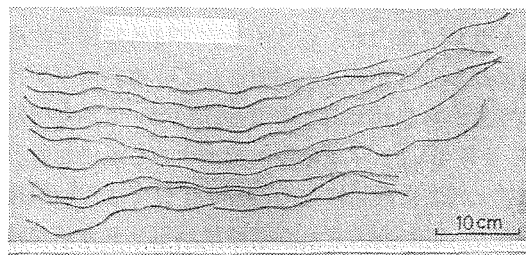
Photo. 10(a) Unfastened outlayer (fracture at the right)
破断部外層素線の解体例

Photo. 10(b) Unfastened innerlayer (fracture at the right)
破断部内層素線の解体例

層を区別して素線に解体した。Photo. 10 (a), (b) に外層および内層素線の解体例を示す。次に切断位置からの素線長さを測定し、長さの順に整理してストランド毎のグラフを作成した。このグラフを用い、Table 1 に示すように順次ストランドをずらせながらどの素線も重複しないようにして突き合せを行ない、両側のロープの距離が最も短くなる組合せを求めた。その結果得られた最近接の突き合せの例を Fig. 6 に示す。

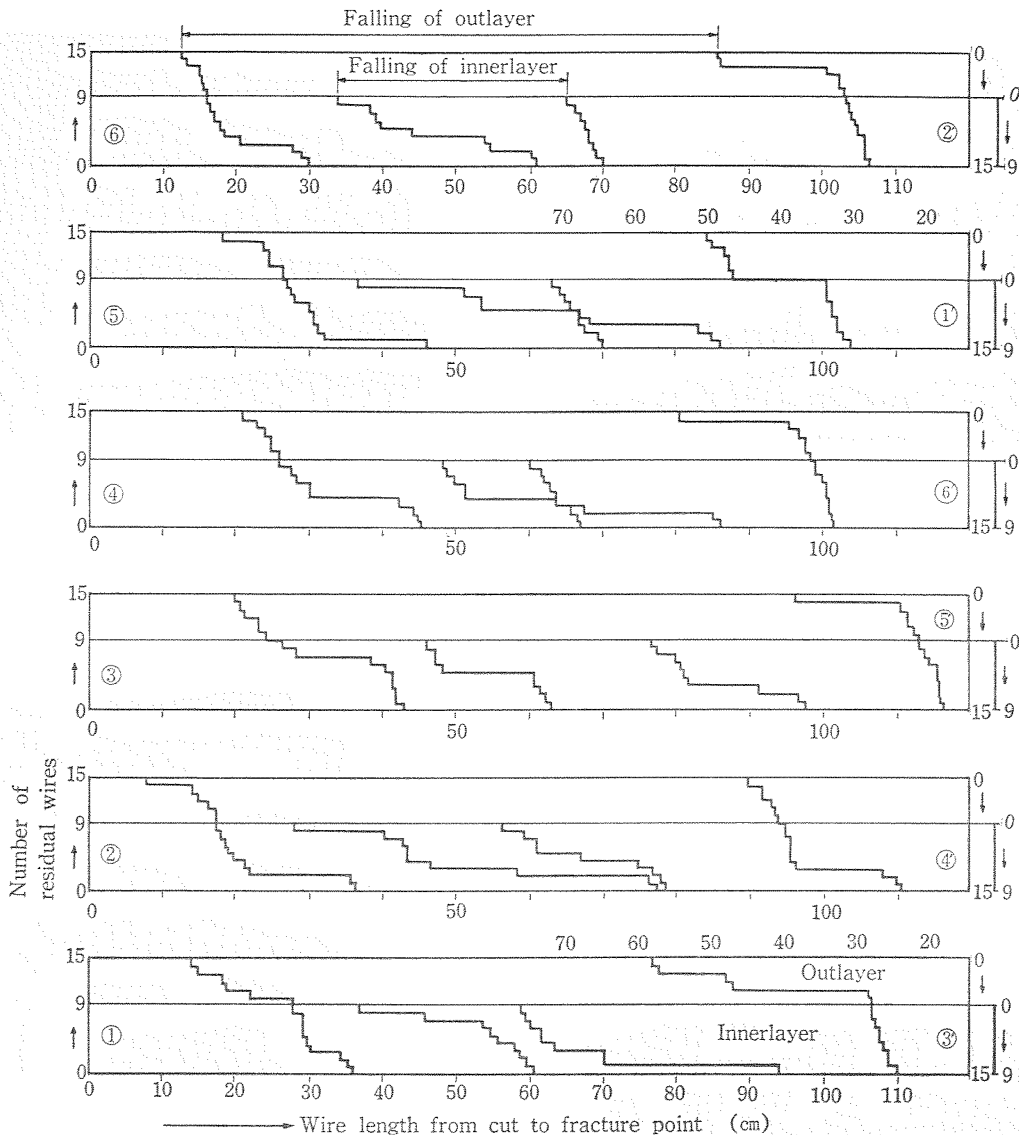
Fig. 6 Estimation of connecting condition of the rope at its fractured portion
ロープ破断部の接続状態の推定

この結果は少なくとも外層素線で平均約 76 cm、内層素線で平均約 18 cm の脱落があったことを示している。この数値は内層素線の破断状況からみてやや過大

次に内層素線については、(イ)Table 4 で示したように総数 54 本の内層素線中 10 本には破断部のU字曲りが、また 11 本にはメッキ層中の割れにより発生が促進されたとと思われる疲労き裂からの破断が認められる、(ロ)Fig. 6 において測定誤差を考慮して ±5cm の間隙または重複を許すとしてもなお 32 本の素線に

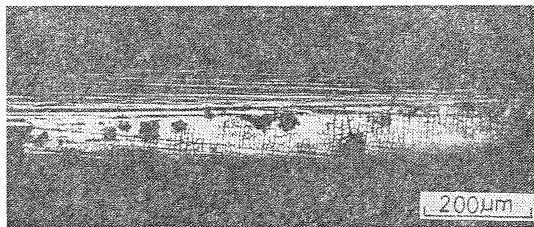
から適当に約30本の素線を採取し表面を#1,000の水ペーパーとバフで研磨し光学顕微鏡観察した。その結果、上記き裂群は位置に無関係に全ての個所で観察され、しかもそれら平行なき裂の間には網状に連なった割れが共存している場合が多いことが分った (Photo. 11 (a))。

Photo. 11 (a) Surface cracks of slightly polished wire
素線表面にみられるき裂群

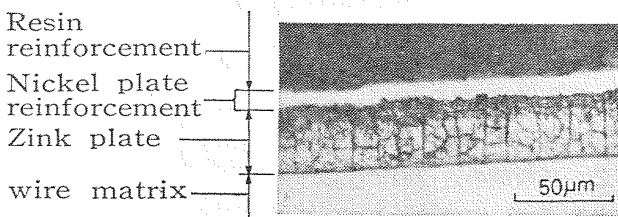
Photo. 11 (b) Cracks formed in zink-plated layer
素線メッキ層中に形成されたき裂群

Photo. 11 (b) に示すように、これらのき裂群は元来は亜鉛メッキ層の中にだけ存在したものと判明した。

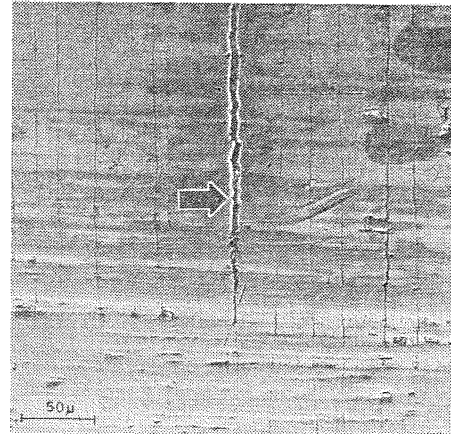
Photo. 11 (c) Opening surface crack (in the innerlayer)
開口した表面き裂の例

ところが破断部の内層素線は他の個所と異なり上述の細かいき裂群の中の幾つかがかなり大きく成長していた (**Photo. 11 (c)**)。そこでこの種のき裂を有する素線を液体窒素に浸漬してから急速に曲げ破断させて、破断部を観察してみた。**Photo. 11 (d)** はその結果で、表面近くにメッキ層よりも深く侵入した環状のき裂が先在したことが分る。しかもそれは微視的に **Photo. 5 (c)** で示したと同じ疲労破面である。一方、

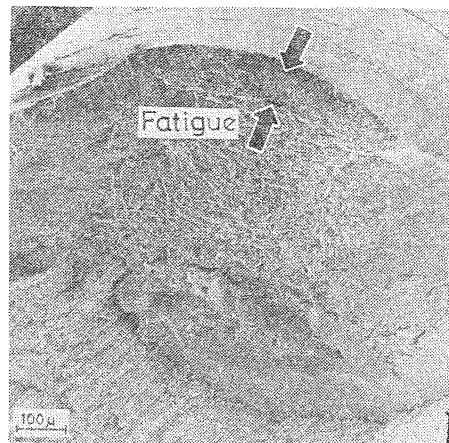
Photo. 11 (d) Penetrating condition of the surface crack shown in Photo. 11 (c)
写真 (c) 矢印のき裂の内部への侵入状況

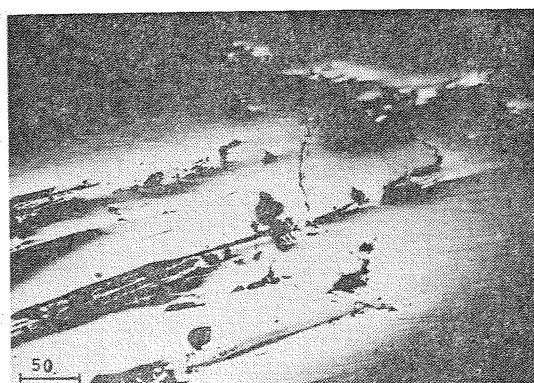
Photo. 12 Surface cracks in worn area (after slightly polished)
摩耗部の表面き裂

Photo. 12 は素線の摩耗部表面に生じた小さい疲労き裂である。上述のようなき裂を起点として静破断する場合には後述のように比較的伸びの少ない破断となると考えられる。

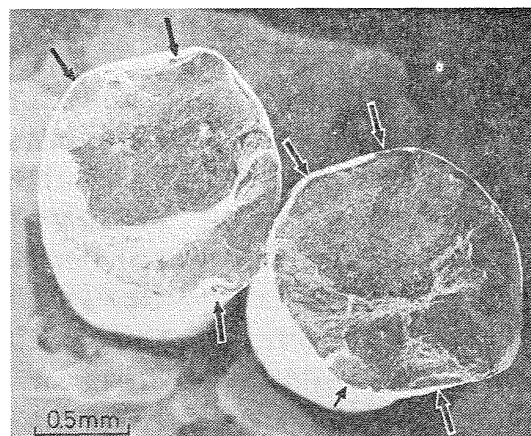
Photo. 13 Fracture ends of innerlayers (Fatigue cracks have initiated from the arrowed surface areas)
内層素線の破断端の形状

小である。**Photo. 13** は疲労き裂から破断した代表例である。破面の損傷のため分りにくいですが表面から円弧状に侵入した平坦な疲労域が確認できる。また **Photo. 14** は摩耗の少ない表面から疲労き裂が発生伝播した破面形態を示す。これは取扱い中にわずかな指先の手力で折れた破断部の内層素線の破面であって、き裂を有する素線の強度が非常に低いことを示している。

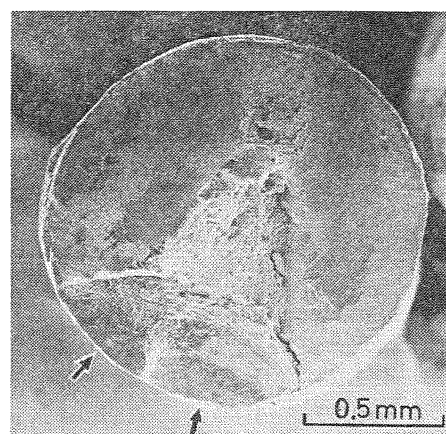
Photo. 14 Innerlayer fracture from fatigue crack (This fractured by hand in analysis treatment)
疲労き裂からの破断例
(調査中の取扱いで破断した内層素線)

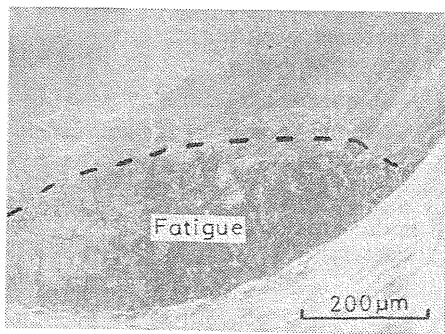
(n_f) を求めた。非破断部の素線の n_f はほぼ正常値 ($n_f = 24 \sim 32$) を示しているが、破断部近傍の素線の n_f は著しくばらついている。**Table 3** には破断部についての測定結果を示す。 n_f が小さい場合の素線破断部は、摩耗によって断面積が減少しその部分で局所的に捩れているものと、摩耗の有無には関係なく、局所的捩れが肉眼的には殆んど確認できないほど小さいものがある。後者の破面には **Photo. 15** に示すように素線軸に垂直方向の、疲労き裂と思われる破面が存在している。

Photo. 15 Fatigue crack previously formed in a wire (near the fractur portion)
破断部近傍の素線の捩り破面上の先在き裂

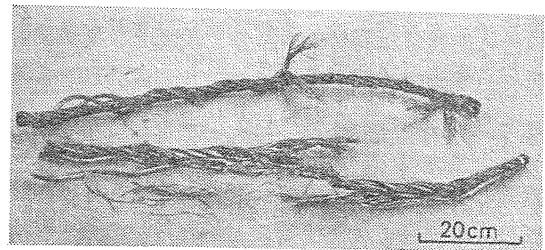
Photo. 16 Appearance of tensile fractured wire ropes
upper ; normal state specimen
lower ; artificially worn specimen
健全部および人工摩耗つきワイヤロープの引張破断状況

験片では Photo. 16 にみられるように試験時に多数の素線脱落を生じ事故品における脱落の多かったことを予想させる。素線の破断状況は健全部試験片の場合にはほとんどが cup-and-cone 型の延性破面であるのに対し、人工摩耗試験片ではおもにせん断状破面を呈しており、事故ロープ破断部解析の参考になる。なお引張試験結果から耐衝撃性を推定するため切断荷重、伸び率および歪エネルギー値の健全部に対する摩耗部の比を求めると切断荷重は 16.9% であるが、伸び率では 4.8%、単位長さ当りの歪エネルギーではわずか 0.53% となり衝撃強度の低下が極めて大きいことが予想される。

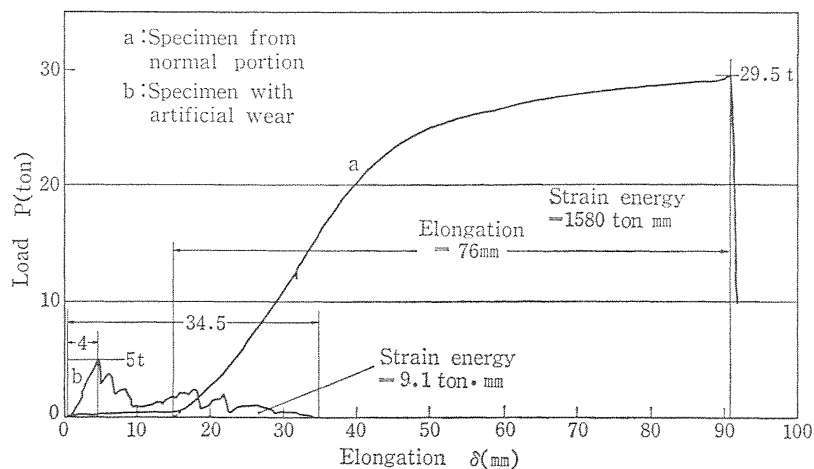
Fig. 7 Result of the tensile tests of wire rope (load-elongation diagram)
ワイヤロープ引張試験結果 (荷重—伸び線図)

引張試験における伸び—荷重線図を Fig. 7 に、また両試験片の切断状況を Photo. 16 に示す。最大荷重および伸び率はそれぞれ非破断部で 29.5 ton および 7.9%、人工摩耗部で 5.0 ton および 0.38% であった。非破断部は切断荷重が JIS 規格値 (26.7 ton) より大で、伸びも適当で、ワイヤロープの引張特性の点で異常は認められない (以下健全部と呼ぶ) 摩耗試
