RIIS-TN-81-4

産業安全研究所技術資料

送配電線設備における感電災害の分析

Analysis of Fatal Electric Shock Accidents Caused by Contacts with Distribution Line.

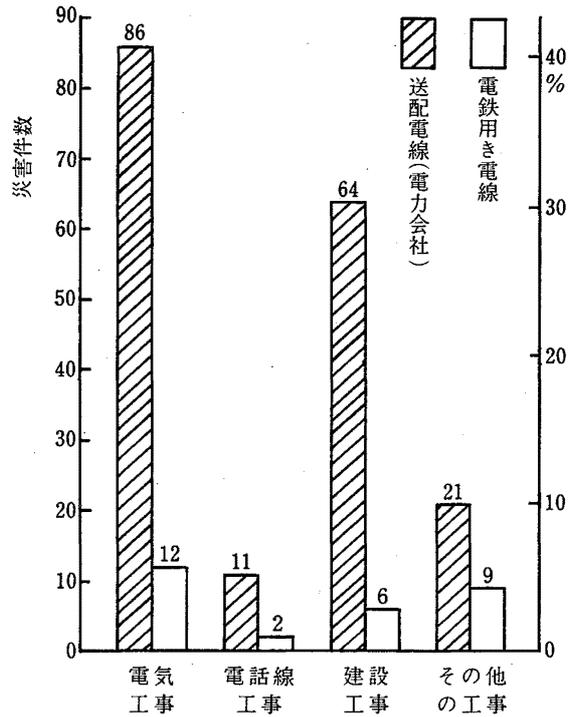
図1 工事種別別災害発生状況

災害は電気工事で約46%、建設工事で約33%を占め、大部分は、この2つの工事で発生している。電気工事における作業は、送配電線設備の増改修作業等、送配電線に接近または接触して行なう作業であり、災害の発生する要素を常に含んでいると考えられるが、建設工事における作業は、送配電線には全く関係のない作業であり、たまたま建設現場の近くに送配電線があったために発生し

た災害である。しかし、図1からの結果は、このような建設工事における作業でも感電災害が多発することを示しており、今後、さらに送配電線設備からの感電災害を減少するためには、この種の工事に対しても有効な安全対策が考えられなければならない。

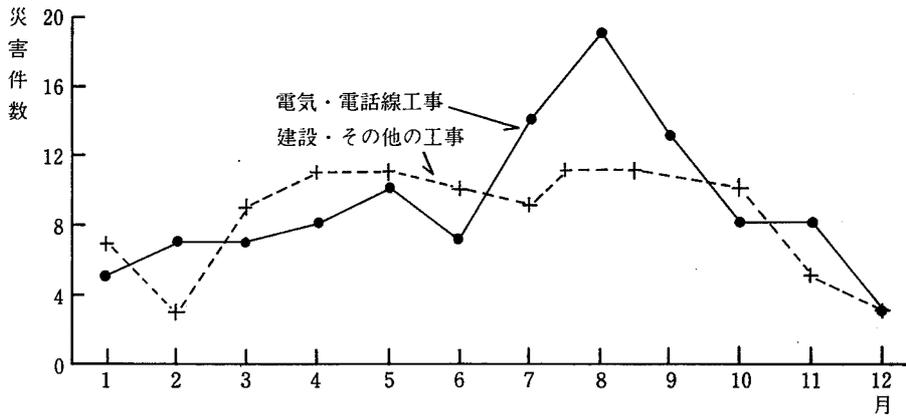
図2 月別災害発生状況

感電による労働災害の特徴の1つに、低圧電気による災害が夏季（6～9月）に集中する傾向がある（付図1参照）。211件の災害は、2.2に示したように大部分が高圧電気によるものであるが、これを月別に分類した結果は、図2のとおりである。

電気・電話線工事による災害は、冬季（11～2月）に比べて夏季の方が多いう傾向がみられるが、低圧電気による災害ほど顕著ではない。また、建設・その他の工事による災害は、季節的な変動を示さないが、一般に冬季に減少する傾向が多少みられる。

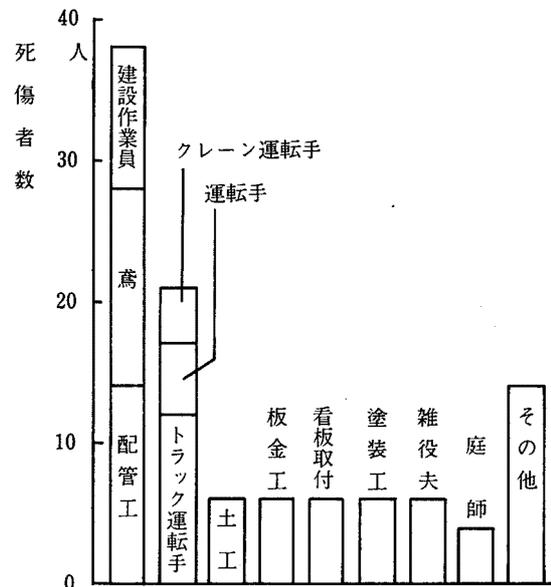
図3 被災者の職種

電気・電話線工事で発生した災害111件の死傷者は120名、建設・その他の工事で発生した災害100件の死傷者は107名であった。電気・電話線工事における被災者の職種は、1名を除いて、すべて送配電線設備等の電気工事を専門とする者であった。建設・その他の工事における被災者の職種は、図3に示すように、主に配筋工、鳶、建設作業員、運転手である。

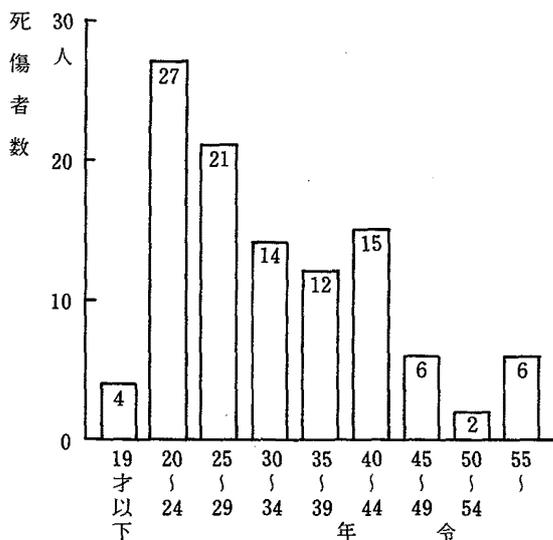
図4 被災者の年齢(建設・その他)

図4は、建設・その他の工事における被災者の年齢別分布を調べた結果であり、図5は電気・電話線工事における結果である。いずれも被災者の年齢別分布は類似し、20～30才代の若い働き盛りの労働者に被害が多い。

工事で起こる災害では、被災者の年齢が40～50才代の中高年齢層に多いと言う調査結果がある⁽³⁾。送配電線設備によって感電災害を起こす建設工事が、主にビルの建築作業のような工事であり、図4の結果は、建設工事でも両者の間に、労働者の年齢構成に大きな違いがあることを示している。

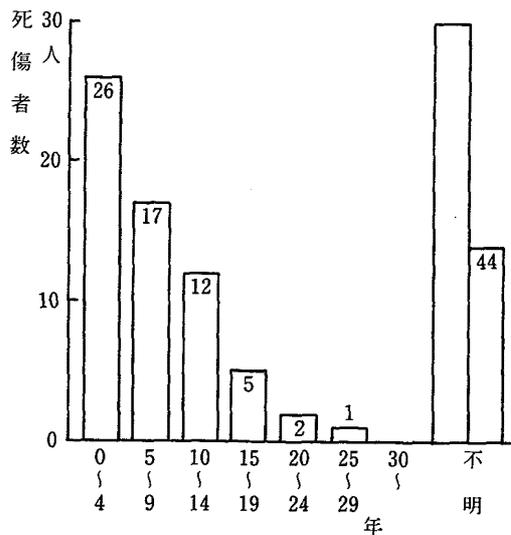
図6 被災者の経験年数(建設・その他)

図6は、建設・その他の工事における被災者の経験年数を調べた結果であり、図7は電気・電話線工事における結果である。

災害分析に用いた資料の中に経験年数が記されていない場合があり、不明の人数が相当数あるが、一応の傾向を知ることができる。建設・その他の工事では経験5年未満が最も多く、経験年数が長くなるにつれて指数関数的に減少してくるが、電気・電話線工事では経験5～9年が最も多くなる傾向が現われた。これは、第一線の外線工として活躍しだす時期が、一般に数年の教育、経験を経た後であることを考慮すると、経験5～9年頃の作業員が活線あるいは活線近接作業等を行なう機会が多くなるためであると思われる。

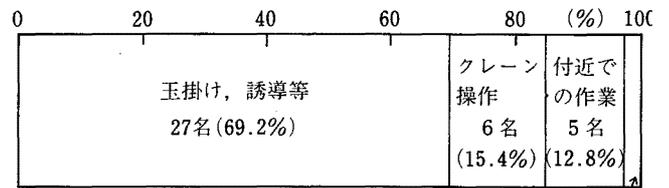
(1) 被災者の被災時の作業

34件のうち5件は1名の死亡者の他に1名の負傷者がいたため、被災者の被災時の作業は39名について分析した。その結果を図8(1)に示す。玉掛け作業、またはワイヤーロープや資材に手を添えて荷の誘導作業をしていた者に被害が多く、その数は27名と全体の約69%を占めている。なお、監視員が感電した災害(1名)とは、現場

責任者の命令で被災者がブーム先端に登り、高圧線との距離を確認中に発生したものである。これに類似した災害がトラック、ショベル車で道路通行中に発生しており、考えられないような被災者等の無知が災害発生の原因になっているものがある。

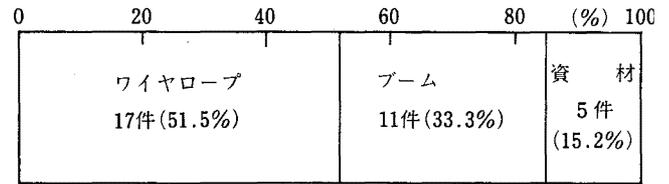
(2) 送配電線との接触箇所

クレーン車と送配電線との接触箇所は、監視員が直接触れたケースを除いた33件について分析した。その結果を図8(2)に示す。ワイヤロープが触れるケースが最も多く全体の50%以上を占め、次いでブームの約33%であった。

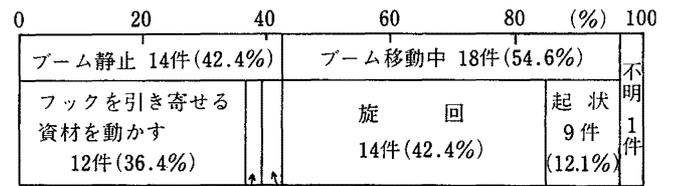
(3) クレーンブームの動作状態

接触時のクレーンブームの動作状態を同じく33件について分析した。その結果を図8(3)に示す。

ブーム移動中の災害が18件、約54.6%、ブーム静止中の災害が14件、約42.2%であり、ブーム静止中にも災害が多発している。さらに、ブームの動作状態を詳しく調べると、ブーム動作中の災害としては旋回しているときが最も多く、14件で移動中の災害の約78%を占めている。また、ブーム静止時の災害としては、ほとんど荷を吊るために玉掛け作業員がフックを引き寄せるとか、吊られた資材の向きを変える作業のときにワイヤロープが送配電線に触れて発生している。このような作業においては、作業員の注意力が眼前のフックや資材にのみ集中し、頭上の送配電線に対する考慮が欠けるためと思われる。

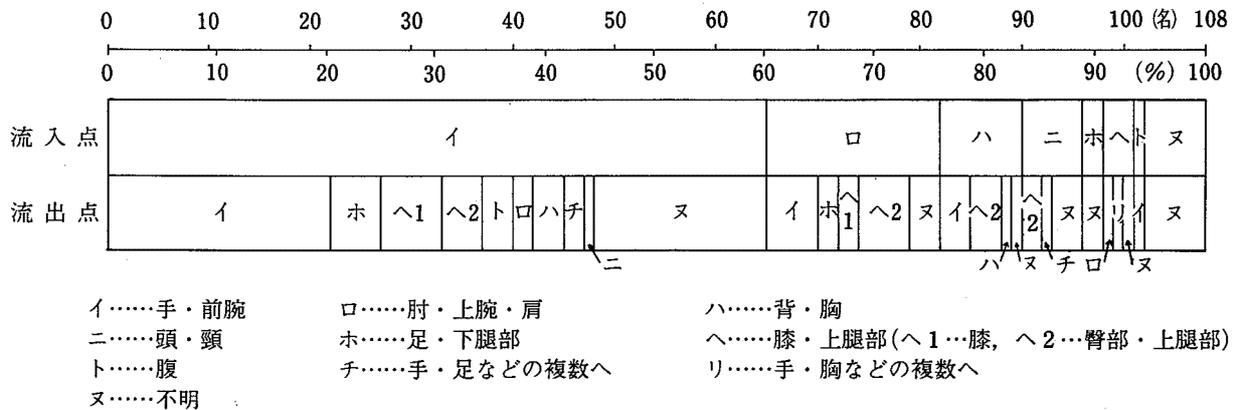
図9 感電時の電流経路

電柱上や鉄塔上の作業で発生した災害105件の死傷者数は108名であった。図9は、108名の感電時の電流経路を調べた結果である。

電流の流入点、すなわち人体の電線への接触部位は、手、前腕部分が最も多く、65名と全体の約60%を占め、次いで肘・上腕・肩の17名(15.7%)であった。この2箇所ですべての75%になる。これらの箇所は、高圧ゴム手袋と絶縁衣(又は肩当て)の絶縁用保護具(以下、文中では保護具と記す)でカバーできる部分である。また、足・下腿部の災害(2名,1.8%)は電気用ゴム長靴を着用すれば保護できたものであり、柱上作業で高圧又は低圧に触れて発生した災害は、保護具を着用していれば、その大部分が救えたと考えられる。なお、保護具を完全に着用した状態(電気用安全帽、高圧ゴム手袋、絶縁衣、電気用ゴム長靴を着用した状態)でも保護できなかった災害は、背中とか上腿部等に接触した場合で18名と全体の16.7%であった。

電流の流出点は多岐にわたっているが、手・前腕部分が最も多く、31名と全体の28.7%、次いで臀部、上腿部、膝の21名、19.4%であった。そのため、電流の径路としては手・前腕部分から他方の手・前腕部分に流れた場合が最も多く、22名と全体の20.4%を占めている。このことから保護具の中で特に高圧ゴム手袋の着用の重要性が強調される。

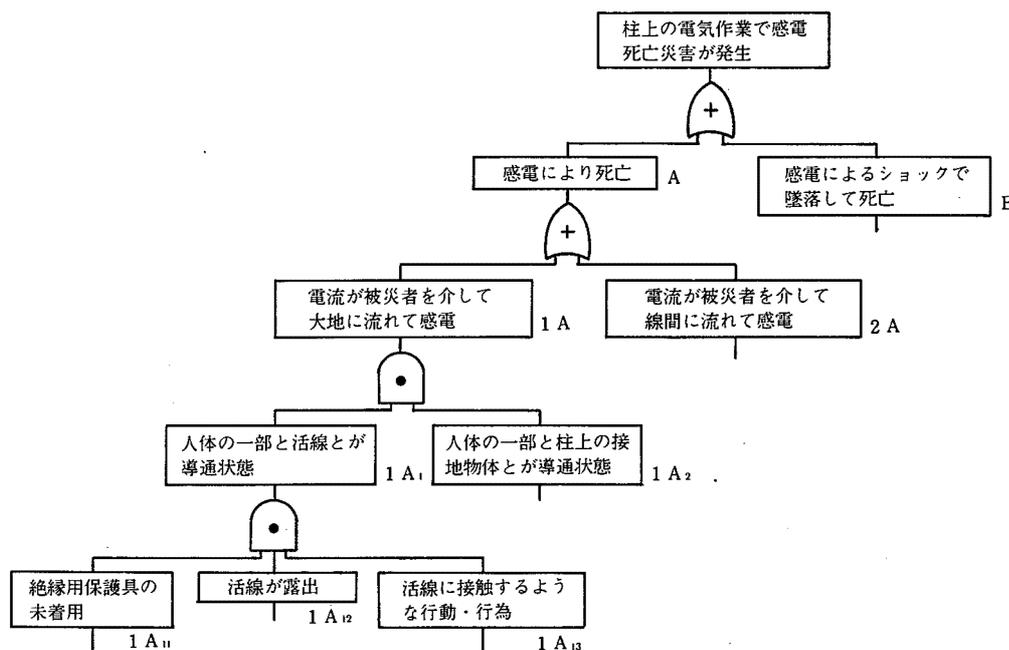
図10 柱上の電気作業で発生する感電死亡災害の発生形態

77件の災害事例を分析した結果、電柱上の電気工事で感電死亡災害を発生した形態をFTAで示すと、図10のようになる。すなわち、発生形態には事象Aのように感電で直接死亡する形態と、事象Bのように感電によるショックで墜落して死亡する形態とがあり、これら2つの事象はどちらが起きても電柱上での感電死亡災害になるため、これら2つの事象を長方形記号で囲み、orゲートを示す記号(△)で結んで表わす。さらに事象Aを起こす形態には事象1Aと2Aの形態があり、この場合もどちらが起きても事象Aが起こるためorゲートで結ぶ。そこで、電柱上での感電死亡災害は1A、2AまたはBのような形態が形成されたとき発生するが、77件の災害事例を分析した結果は、74件までが1Aの形態で発生し、2Aは1件、Bは2件と少数であった。

事象1Aを起こす要因は事象1A₁と1A₂とが同時に起きたとき起こり、一方だけでは事象1Aは起こらない。このような事象1A₁と1A₂とはandゲートを示す記号(□)で結んで表わす。柱上の作業員は一般に電気用ゴム長靴を履き、足が接地物体から絶縁されている場合が多いが、作業員の身体は保護具で保護されていない部分がある上に、通常の作業では身体が大地から完全に絶縁された状態の作業姿勢はほとんどないため、事象1A₁を起こす要因の解析が重要になる。事象1A₁を起こす要因は事象1A₁₁、1A₁₂、1A₁₃が同時に起きたとき起こる。そこで、各災害事例についてFTAを行えば、事象1A₁₁、1A₁₂、1A₁₃についての具体的な要因および起因が浮き上がる。

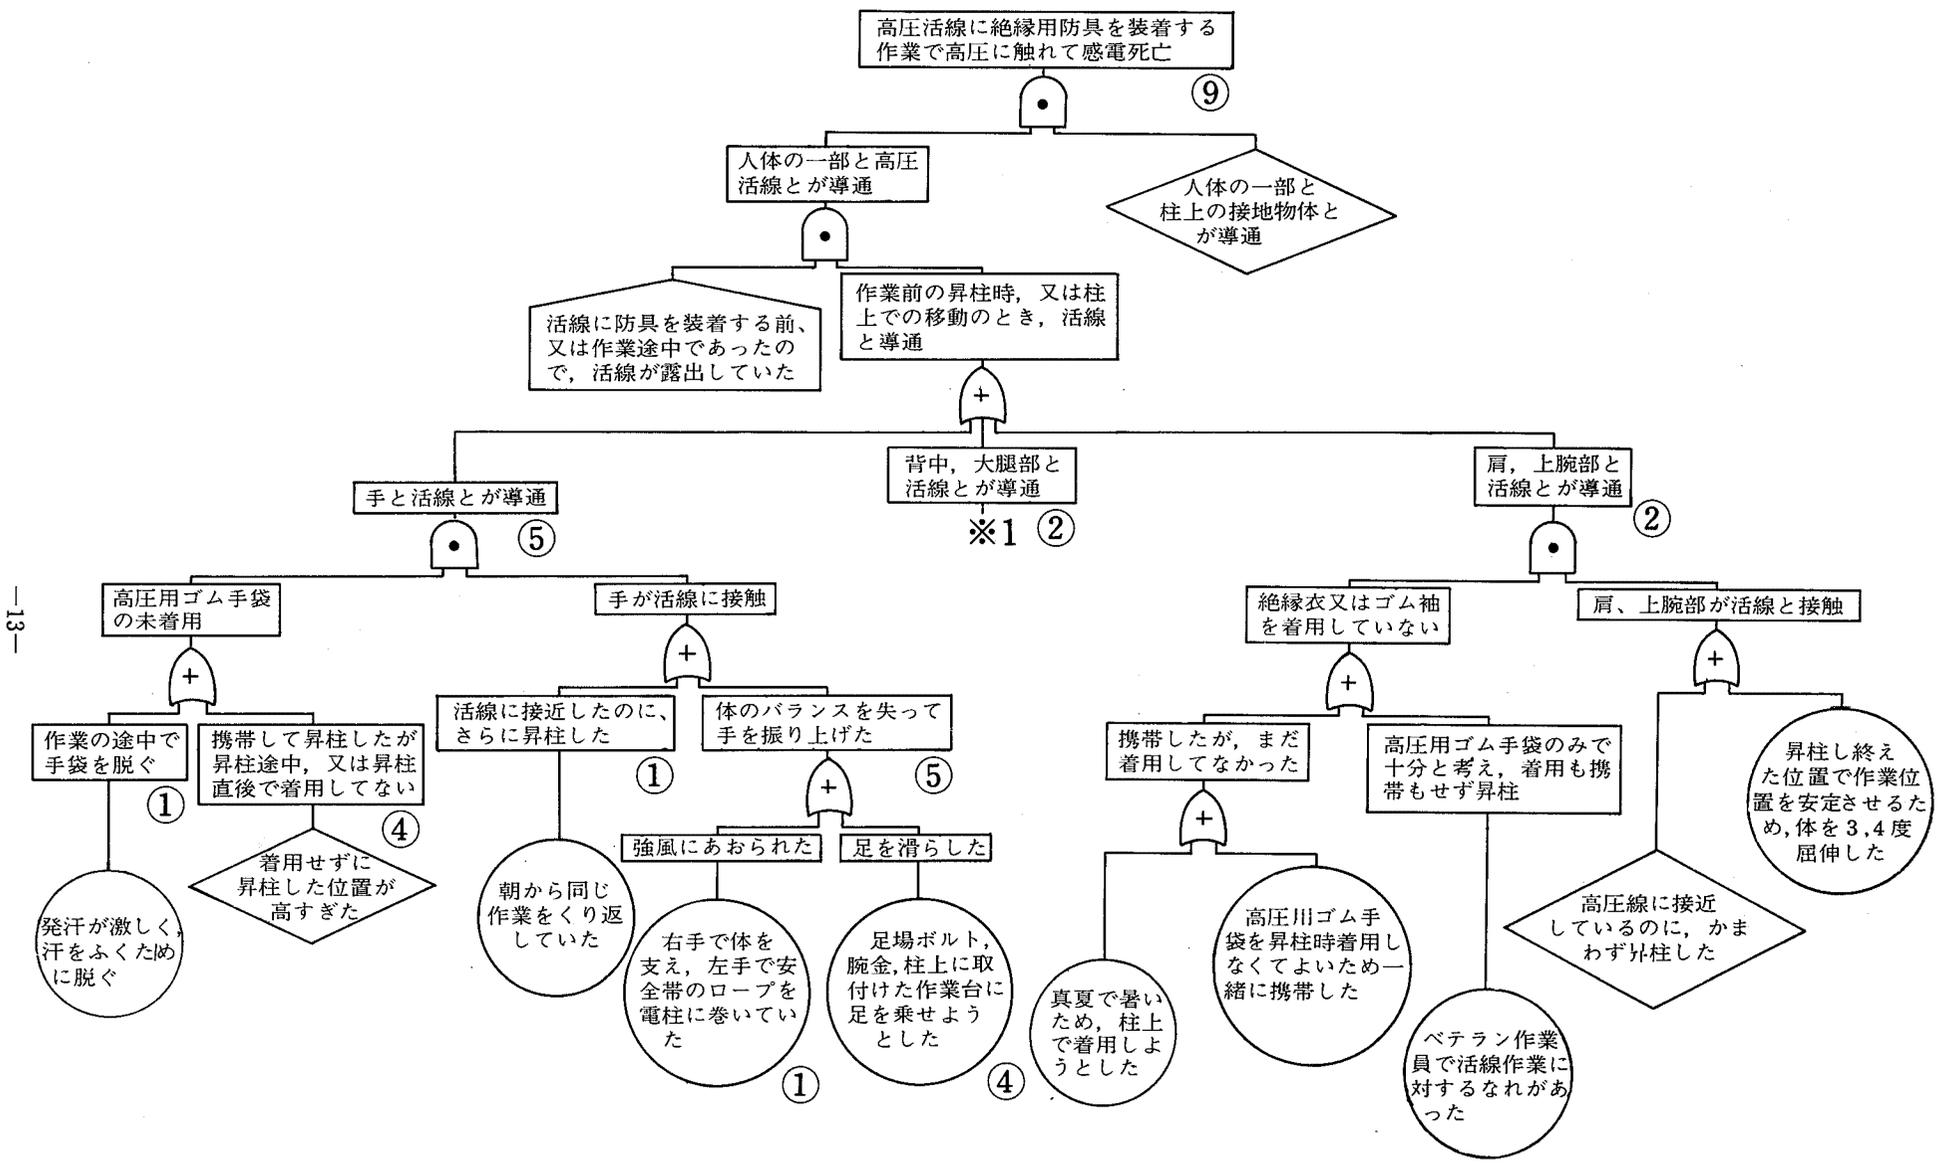
図11 高圧活線に絶縁用防具を装着する作業で高圧に触れて発生した災害のFTA

この種の作業で高圧に触れて発生した災害は9件あり、これらから作られたFTAを図11に示す。

(イ) 災害は、防具を装着しているときでなく、装着作業に入る前の昇柱直後、または柱上での移動中に発生し

易い。

(ロ) 被災者の手が活線に触れるケースが多いが、被災者は高圧ゴム手袋を携帯して昇柱しており、着用しようとする意志があったものと思われる。

(ハ) 手が活線に触れるときの被災者の行動としては、腕金や足場ボルトに足を乗せたとき体のバランスを失って、手を振り上げたような突発的な行動が多い。

(ニ) 絶縁衣の未着用は、高圧ゴム手袋と同様、柱上で着用しようと考えたり、高圧ゴム手袋のみで十分と作業を安易に考えた被災者の行動が起因になっている。

(a) 昇柱時は高圧ゴム手袋の未着用を許しているが、それは、たとえ体のバランスを失って手を振り上げるような突発的な行動をとっても高圧に触れない位置まででなければならない。

(b) 高圧ゴム手袋以外の保護具は、地上で着用させる。

(c) ベテランの作業員の中には防具の装着作業を安易に考え、保護具の完全着用を怠る傾向があるが、責任者は保護具着用の指示だけでなく、監視し、未着用者へは注意して、着用を励行させる。

(d) 付近の電線が絶縁電線であっても、防具を完全に

装着させてから遠方の箇所の作業を行なわせる。

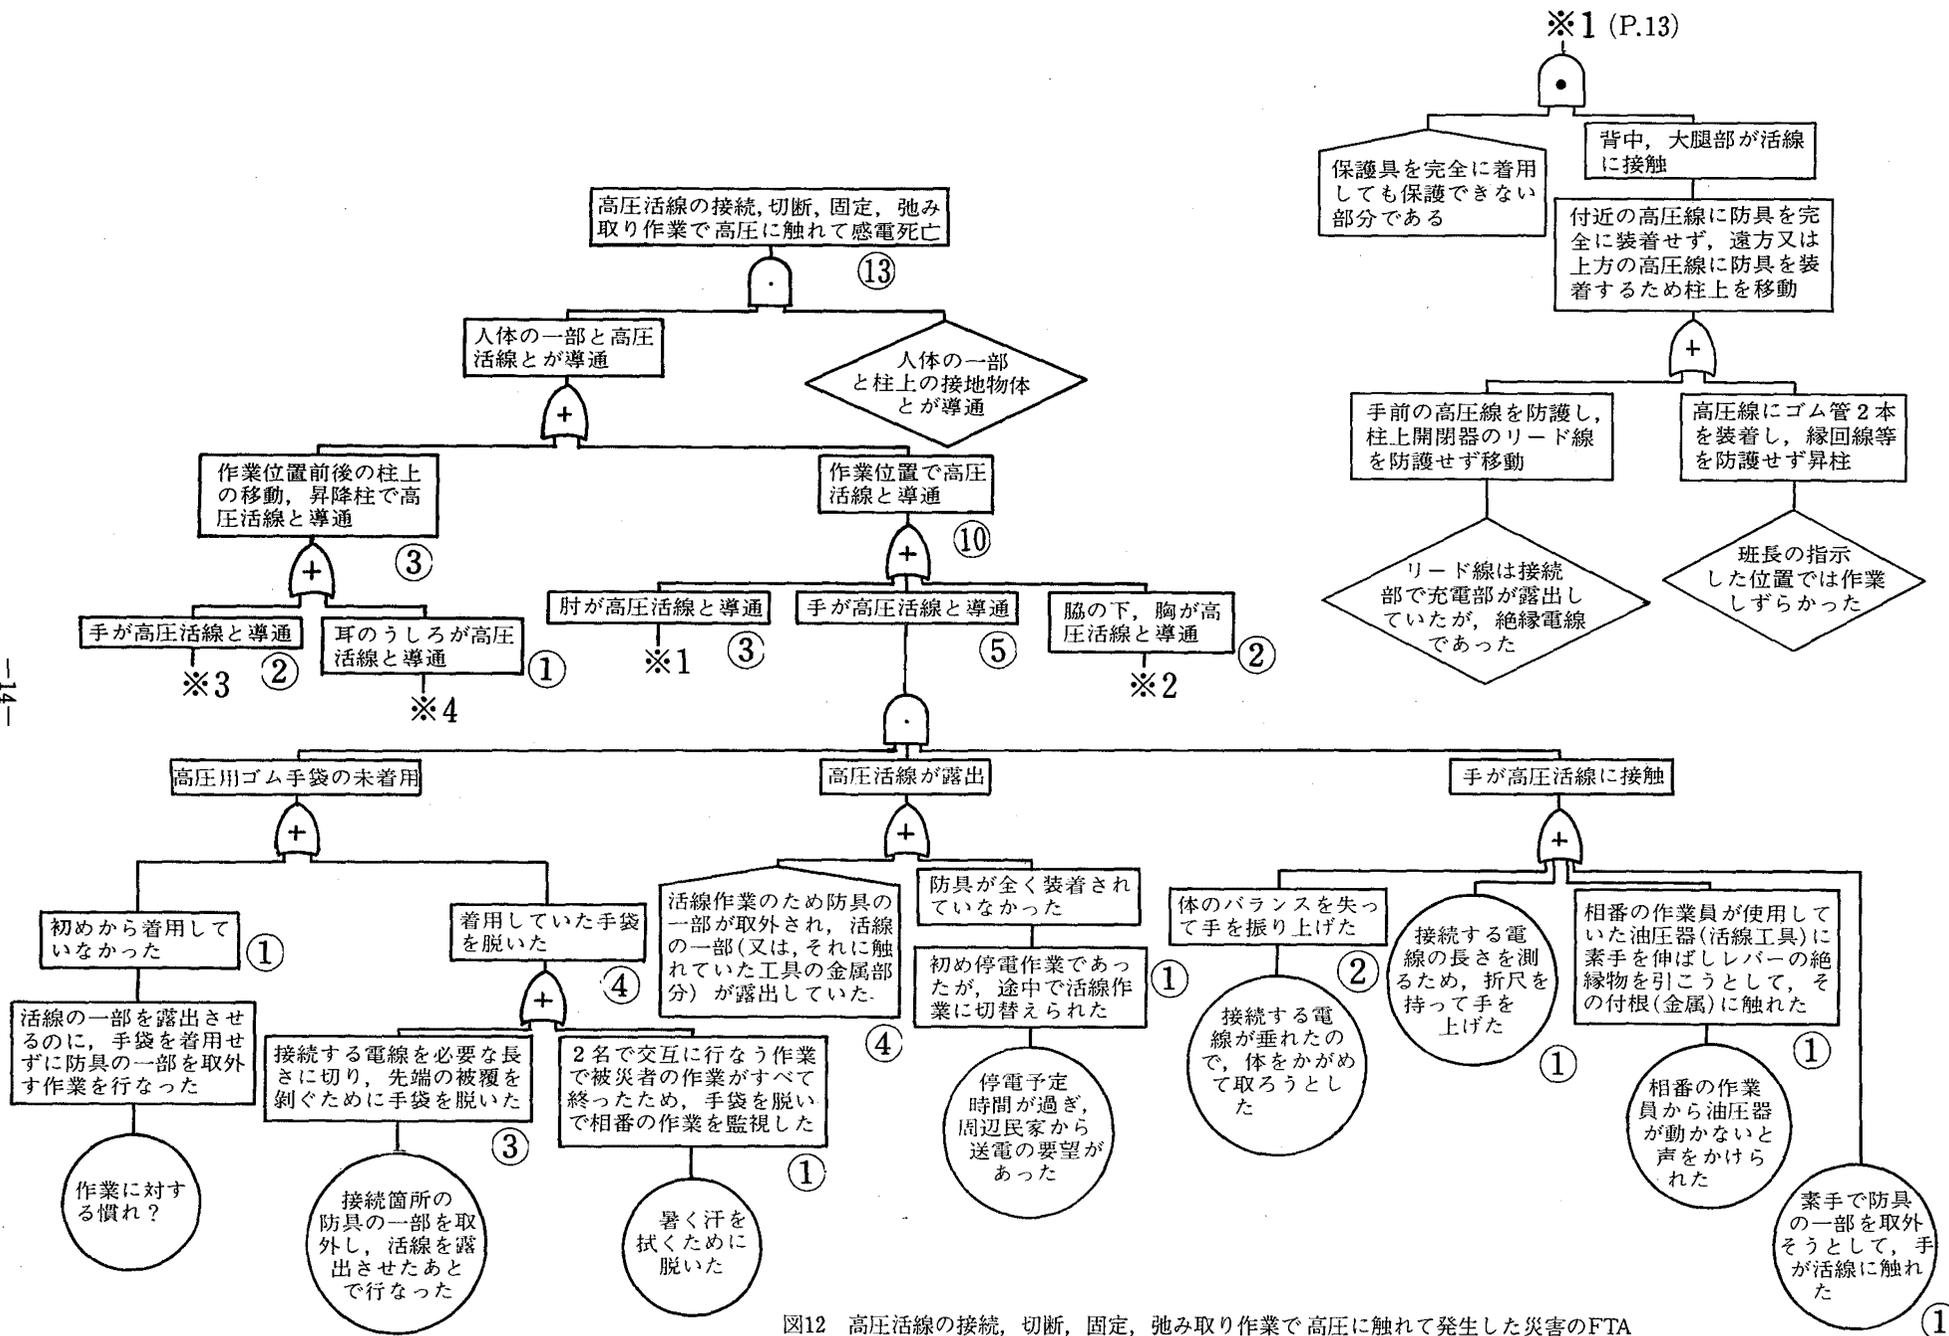
図12 高圧活線の接続, 切断, 固定, 弛み取り作業で高圧に触れて発生した災害のFTA

この種の作業で高圧に触れて発生した災害は13件あり、これらから作られたF T Aを図12に示す。

(イ) 災害は、作業態勢に入ってから災害が多い。

(ロ) 被災者の手が活線に触れるケースが多いが、このケースとして特に目立つのが、接続する箇所の防具を一部取り外し、活線の一部を露出させたのちに、高圧ゴム手袋を脱いで接続する電線の長さを測り、先端の被覆を剥ぐといった作業手順の不適正さがある。

(ハ) 絶縁衣の未着用は、先の防具の装着作業の場合と同じく、高圧ゴム手袋のみで十分と考えた被災者の安易の態度が起因となっている。

(ニ) この種の作業では、上半身を高圧線の間に入れるとか、脇の下で高圧線を挟むとか、身体を高圧線に接近または接触させた作業姿勢になる場合があり、そのため身体の一部が周囲の露出した活線あるいは身体によって防具が押され露出した活線に触れるケースがある。

(ホ) 作業姿勢に入る前の災害で手が触れるケースは、

防具の装着作業の場合と同じく、昇降柱のときに体のバランスを失って手を振り上げるような行動である。

(a) 高圧活線に電線を接続する場合は、接続する電線を必要な長さに切り、先端の被覆を剥いたのちに、接続箇所の防具を一部取外す。

(b) 接続箇所の防具を一部取外すときは、保護具を必ず着用する。

(c) 2名で交互に監視し合いながら行なう作業は、自分の作業がすべて終わったあとでも、高圧ゴム手袋を脱がずに監視する。また、複雑な作業で当初2名で行なうことになっていた作業は、必ず2名で行ない、どのような理由があっても作業員の技量を過信して1名で行なわせるようなことはしない。

(d) 防具の固定はクリップで止めるだけでなく、ゴムバンドで巻き、少々の応力が加わってもずれないように固定する。

(e) 初めの活線作業で露出させた活線部分は、絶縁処理を済ませ、かつ、防具を装着しておく。

(f) 責任者の指示がなければ、ベテラン作業員と言えども、昇柱して活線作業を行なってはならない。また、指示なく昇柱した者に対しては、柱上で待機させるなどの処置でなく、直ちに降柱させる。

(g) 停電作業後の点検・手直し・残務作業は、送電される前に、すべて完了させる。

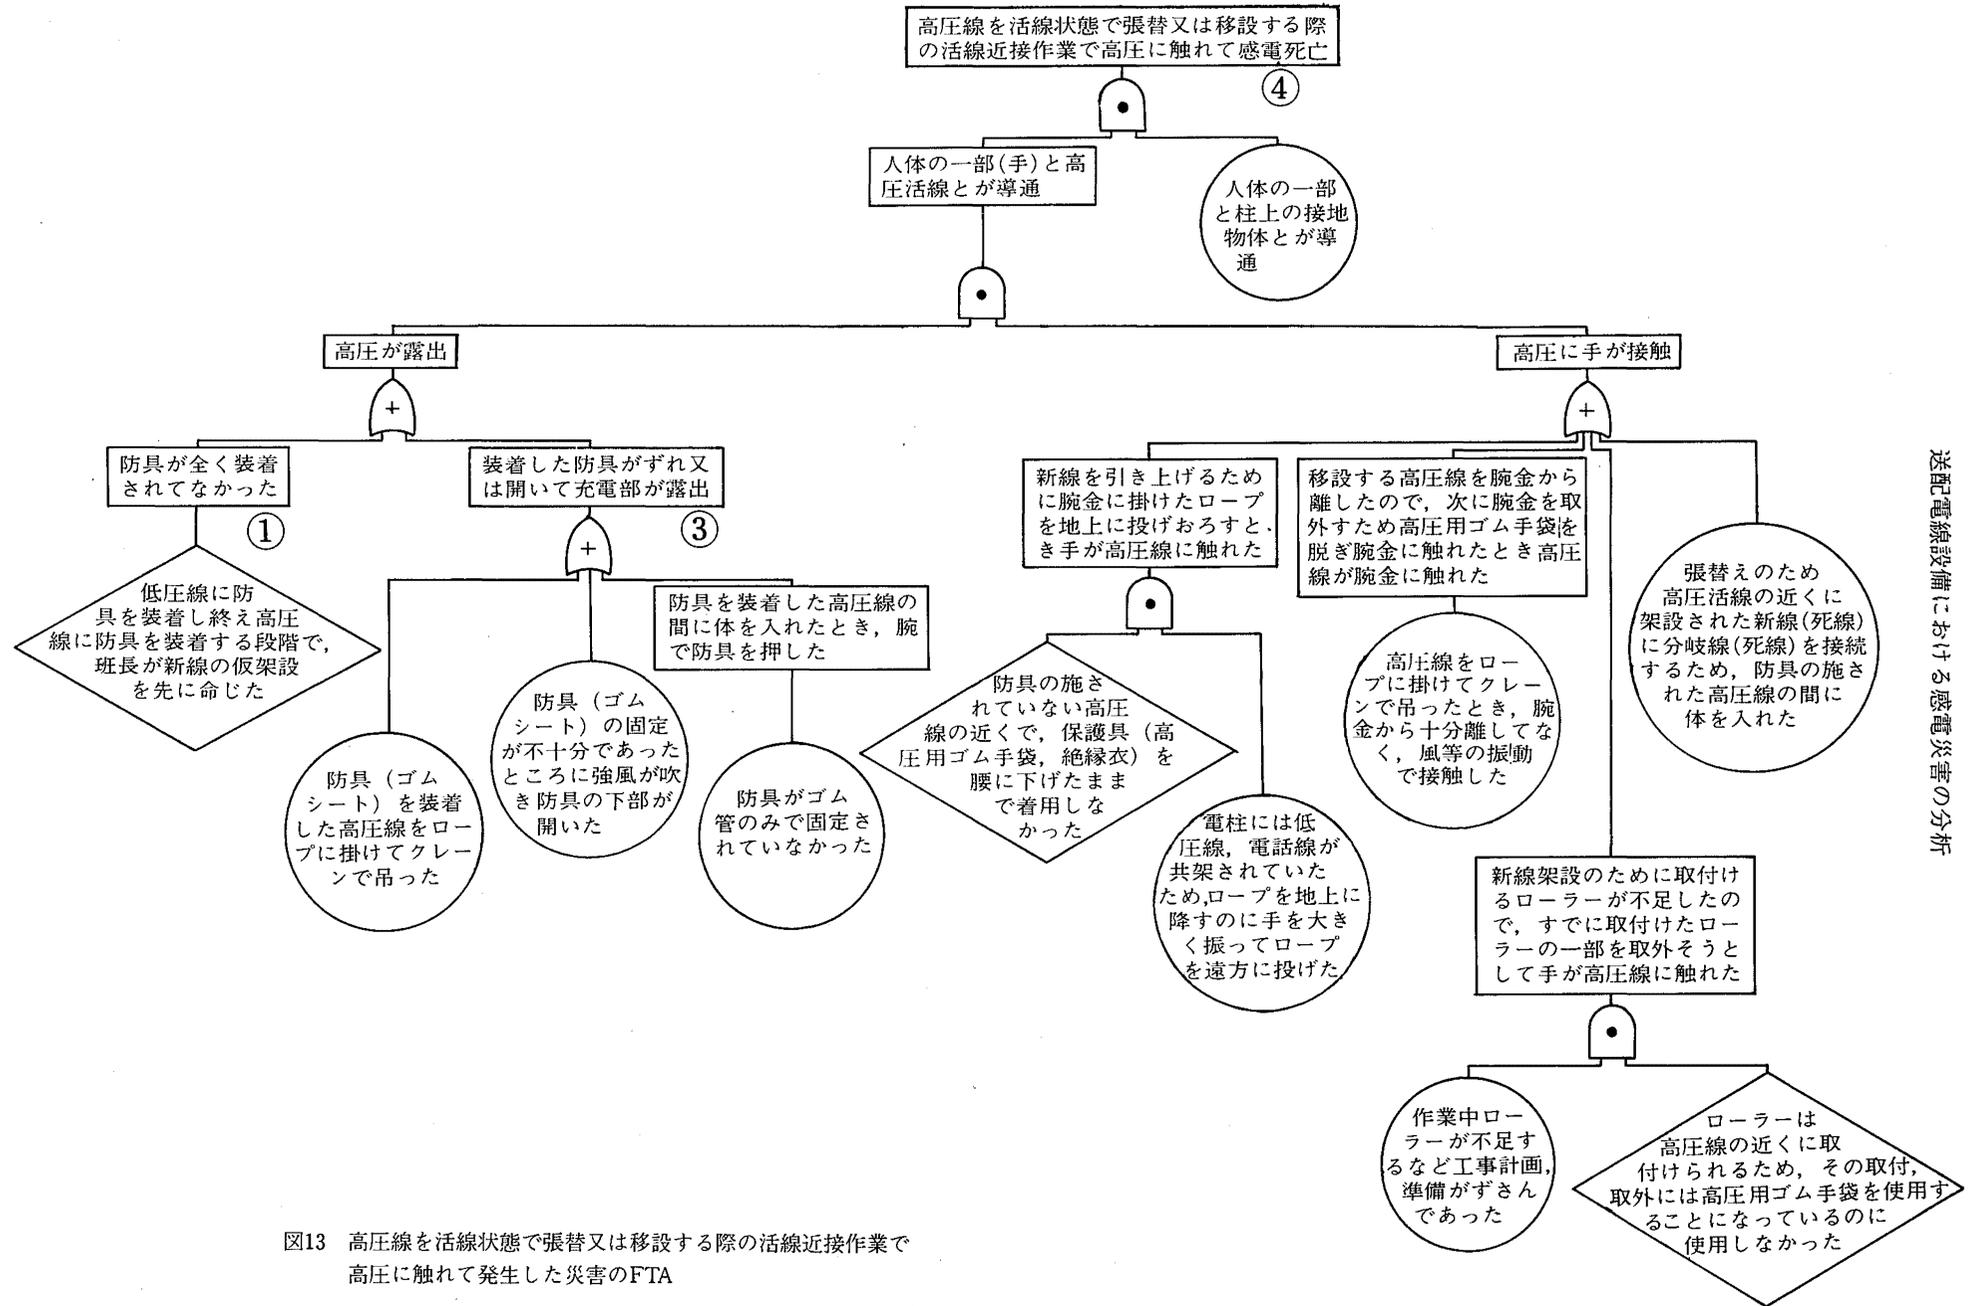
図13 高圧線を活線状態で張替又は移設する際の活線近接作業で高圧に触れて発生した災害のFTA

この種の作業で高圧に触れて発生した災害は4件あり、これらから作られたF T Aを図13に示す。

(i) 災害はすべて手が触れたケースであるが、このような活線近接作業では、高圧ゴム手袋を着用しないで行なうのが一般のようである。

(ii) 活線が露出している原因は、防具の固定不十分に起因するものが多い。

(a) 防具の装着を完全に済ましたのちに、新線の架線作業等を行なう。また、工事前に計画を立て、資材・工具の不足がないようにする。

(b) 防具の固定を確実にしない、少々の外的応力が加わってもずれないように固定する。

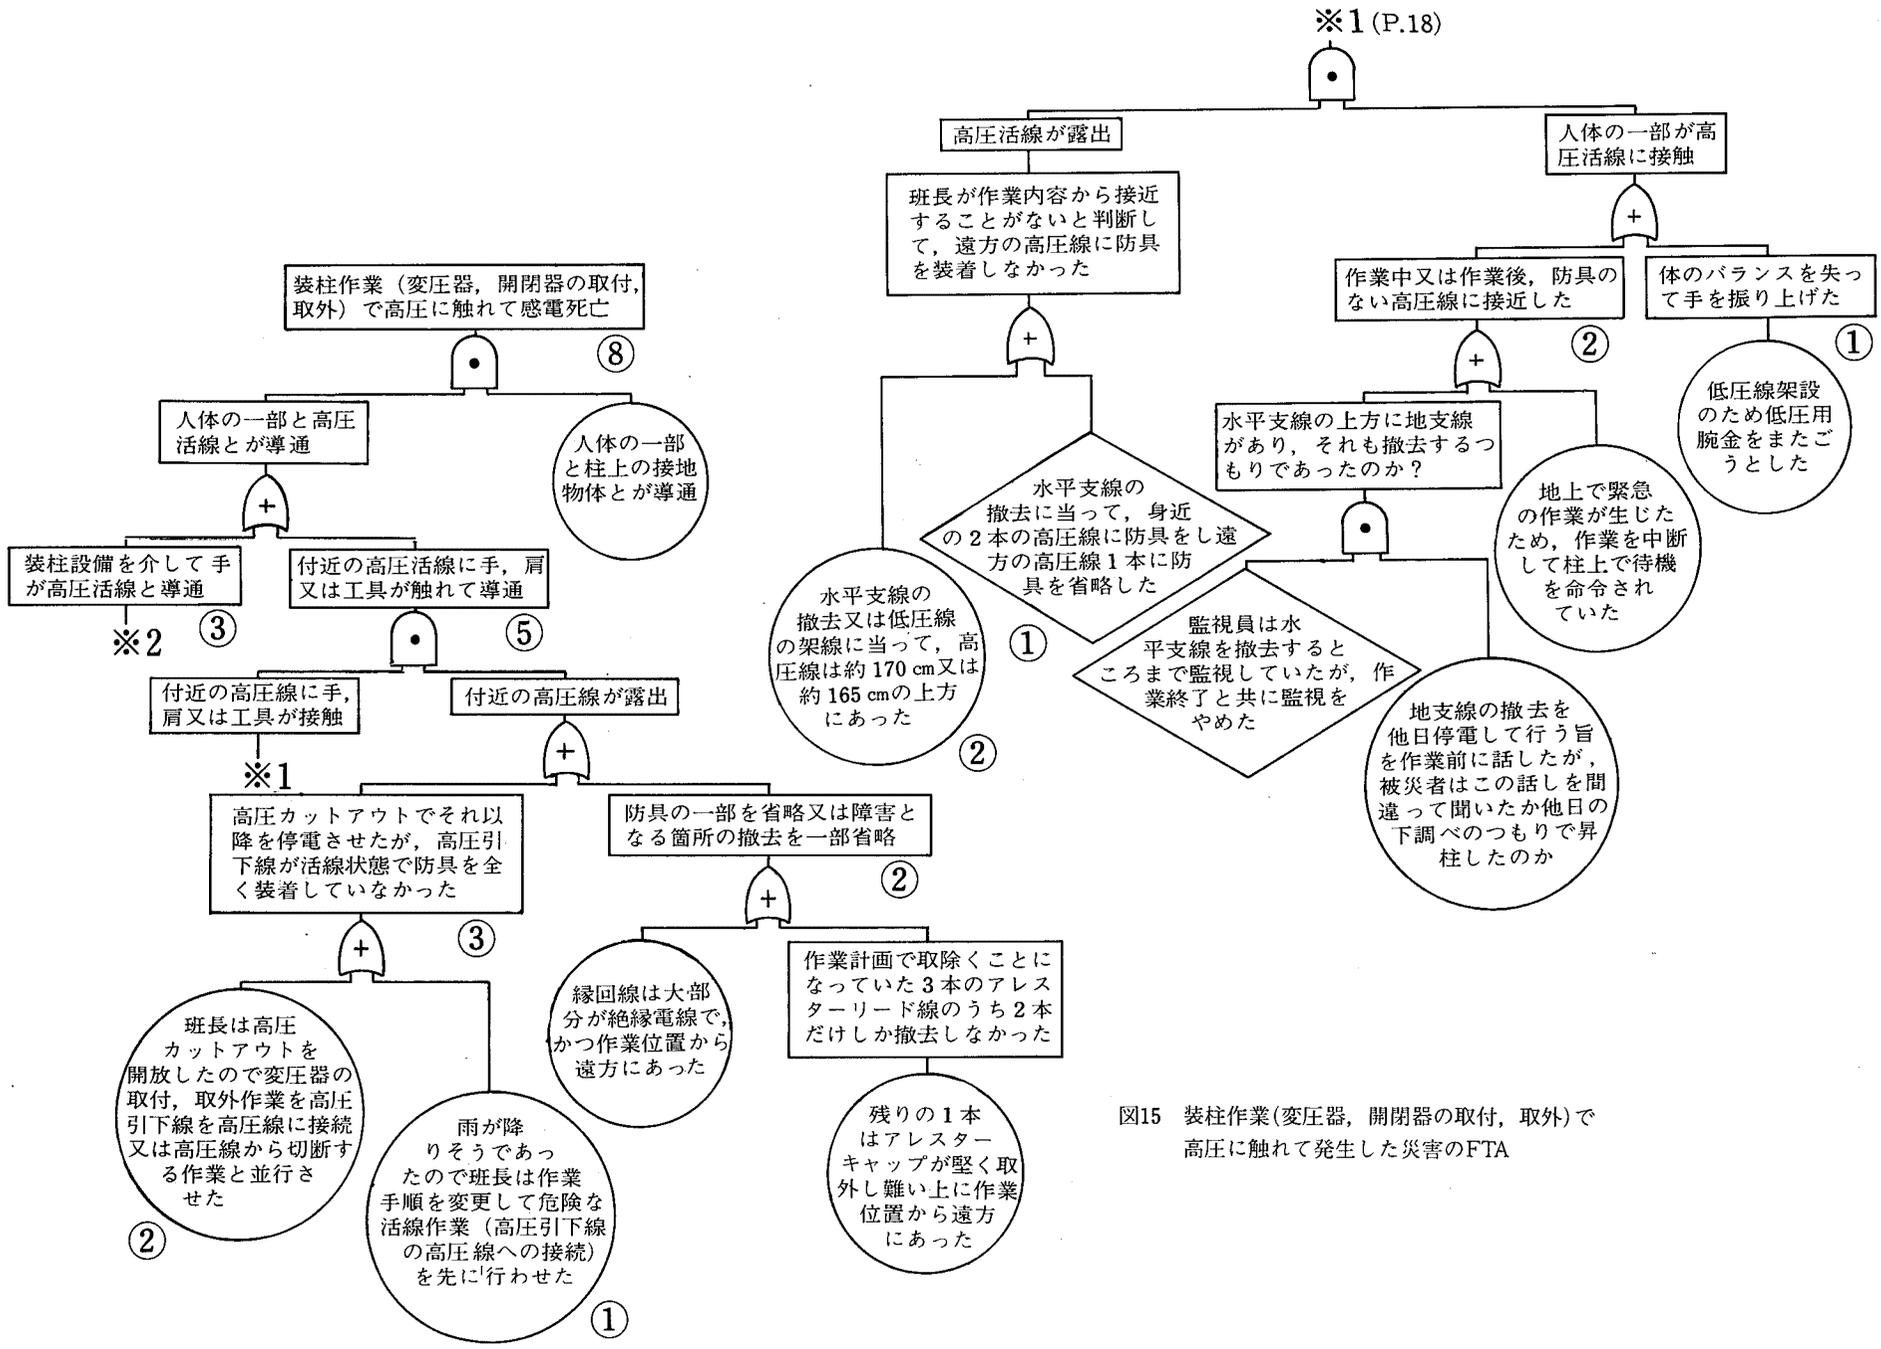
図15 装柱作業(変圧器、開閉器の取付、取外)で高压に触れて発生した災害のFTA

この種の作業で高圧に触れて発生した災害は8件あり、これらから作られたF T Aを図15に示す。

(i) 取外し、または取付する機器が充電されて発生するケースがあるが、多くは付近の活線に触れて発生するケースである。

(ii) 変圧器の取外作業を高圧カットアウトを開放した時点で高圧引下線の切断作業と並行して行なわせたり、また、変圧器の取付作業を高圧カットアウトを開放した状態で高圧引下線の活線への接続作業と並行して行なわせた場合が多い。

(iii) 取外す機器が充電されていたケースとして、作業前の停電操作、確認が実行されていない。

(iv) この種の作業では、機器の尖った角で防具を破損するおそれがある。

(a) 変圧器の取外作業は、高圧引下線を切断し停電させ、又は防護をしたのちに行ない、また、変圧器の取付作業が終わったのちに高圧引下線の活線への接続を行なう。

(b) 絶縁電線であっても接続箇所で充電部が露出していることが多いので、防具を用いて防護する。

(c) 新たに取付けた高圧カットアウトは、内部にヒューズが入っていないくても、作業中は開放しておく。

(d) 機器の取付にあたっては、機器の尖った角で防具を破損しないように十分注意して行なう。

(e) 機器の取外しにあたっては、機器の停電処置を確認してから行なう。

(f) 高圧カットアウトの設置位置が1つだけ別の位置にあるなど、設備の配置が悪いものは、後の作業で災害の要因になるおそれがあるので、装柱設備は常にわかりやすい状態に配置しておく。

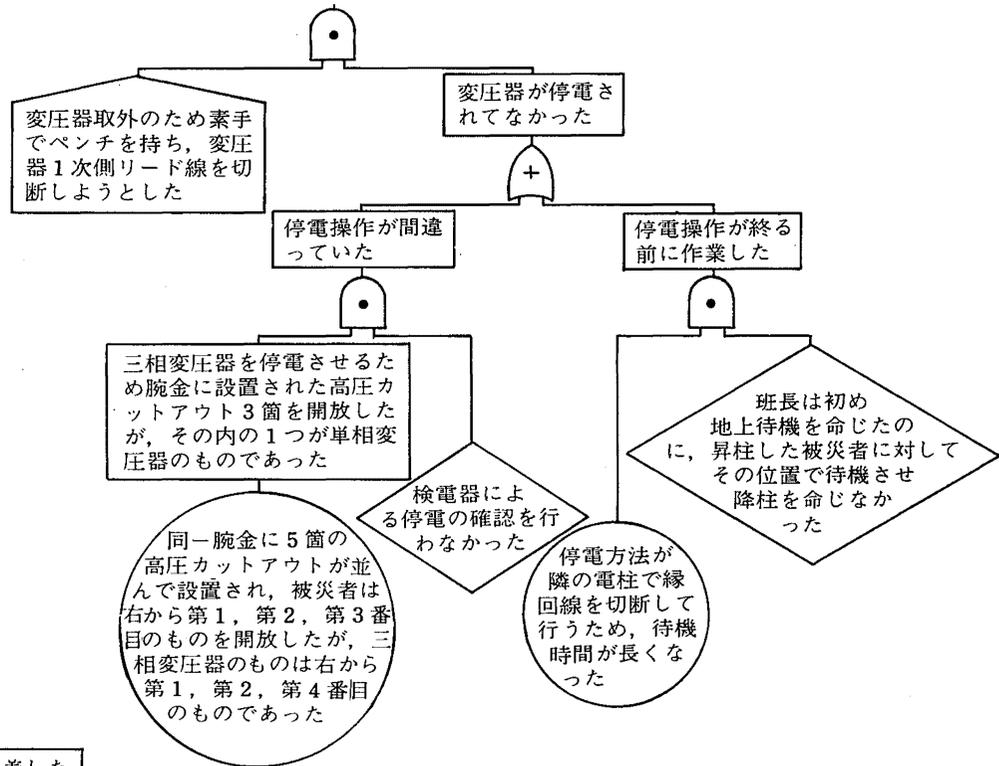
図16 装柱作業(腕金、硝子等の取付、取外)で高压に触れて発生した災害のFTA

この種の作業で高圧に触れて発生した災害は7件あり、これらから作られたF T Aを図16に示す。

(イ) 付近の活線に手・肩等の身体の一部が触れて発生するケースが多いが、装柱資材を介して遠方の活線に触れる場合もある。

(ロ) 活線が露出していた原因として、責任者の判断で全く防具を装着しなかった場合とか、作業範囲のごく狭い部分しか防具を装着しなかった場合が最も多く、7件中4件あり、次いで防具がずれた場合が2件であった。

(a) 人間は論理性的でない行動や錯覚による間違いをおかしやすいため、柱上での作業は単純な作業であっても地上からの監視、指示および付近の活線の防護が必要である。

(b) 資材を振って届く範囲は防具を装着しておく、また、防具はずれないように確実に固定する。

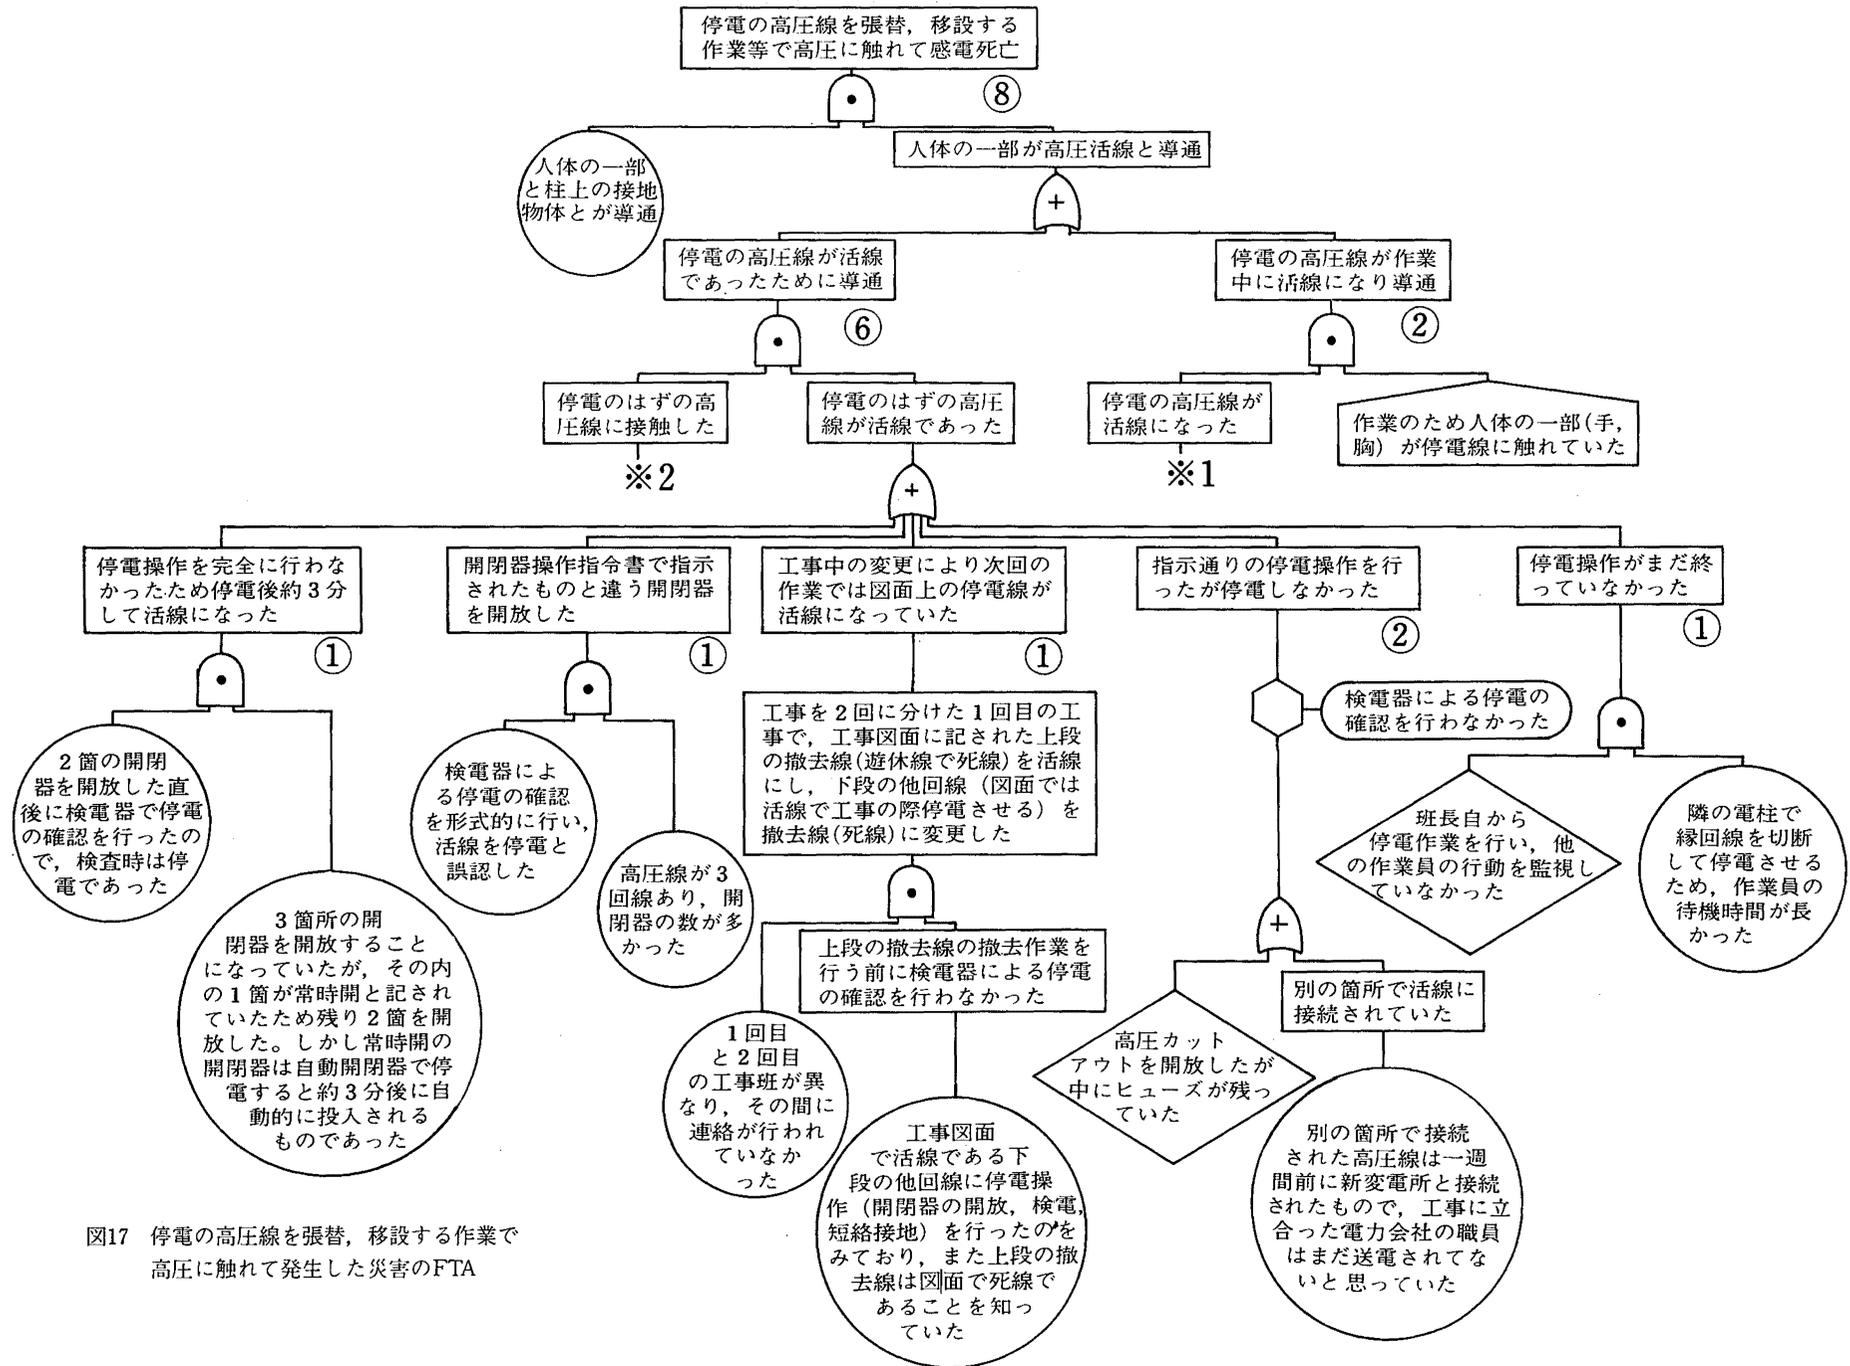
図17 停電の高压線を張替、移設する作業で高压に触れて発生した災害のFTA

この種の作業で高圧に触れて発生した災害は8件あり、これらから作られたF T Aを図17に示す。

(イ) 停電線が作業中に活線にされた災害もあるが、多くは作業前の停電操作・確認を完全に行っていないための災害が多い。特に安全対策として行なわれる短絡接地器具を取付けるときに発生した災害が8件中4件もあった。

(ロ) 工事計画の一寸した変更、省略、あるいは確認を怠ったための災害が多く、被災者自身の錯覚による災害というより、連絡・確認の不徹底等、責任者の作業の進め方に問題があるように思われる。

(a) 一部工区のみを残して送電するときは、ループ配線等、図面に記載されていないことや電力会社の責任者も知らない事実があることも考えられるので、停電を残す工区も一担、作業を中止し、送電後、作業を行なう工区は検電器による停電の確認、短絡接地器具の取付等、所定の手続きを行なった上で工事を再開する。

(b) 停電区域の一部にやむをえず臨時に送電する場合は、その箇所の絶縁処置を確実にし、そのことを工事業者にも連絡する。

(c) 工事図面で常時開となっている開閉器であっても、実際に確認し、自動的に投入することがないことを確認する。

(d) 検電器による停電の確認を行なってから作業する習慣を身に付ける。

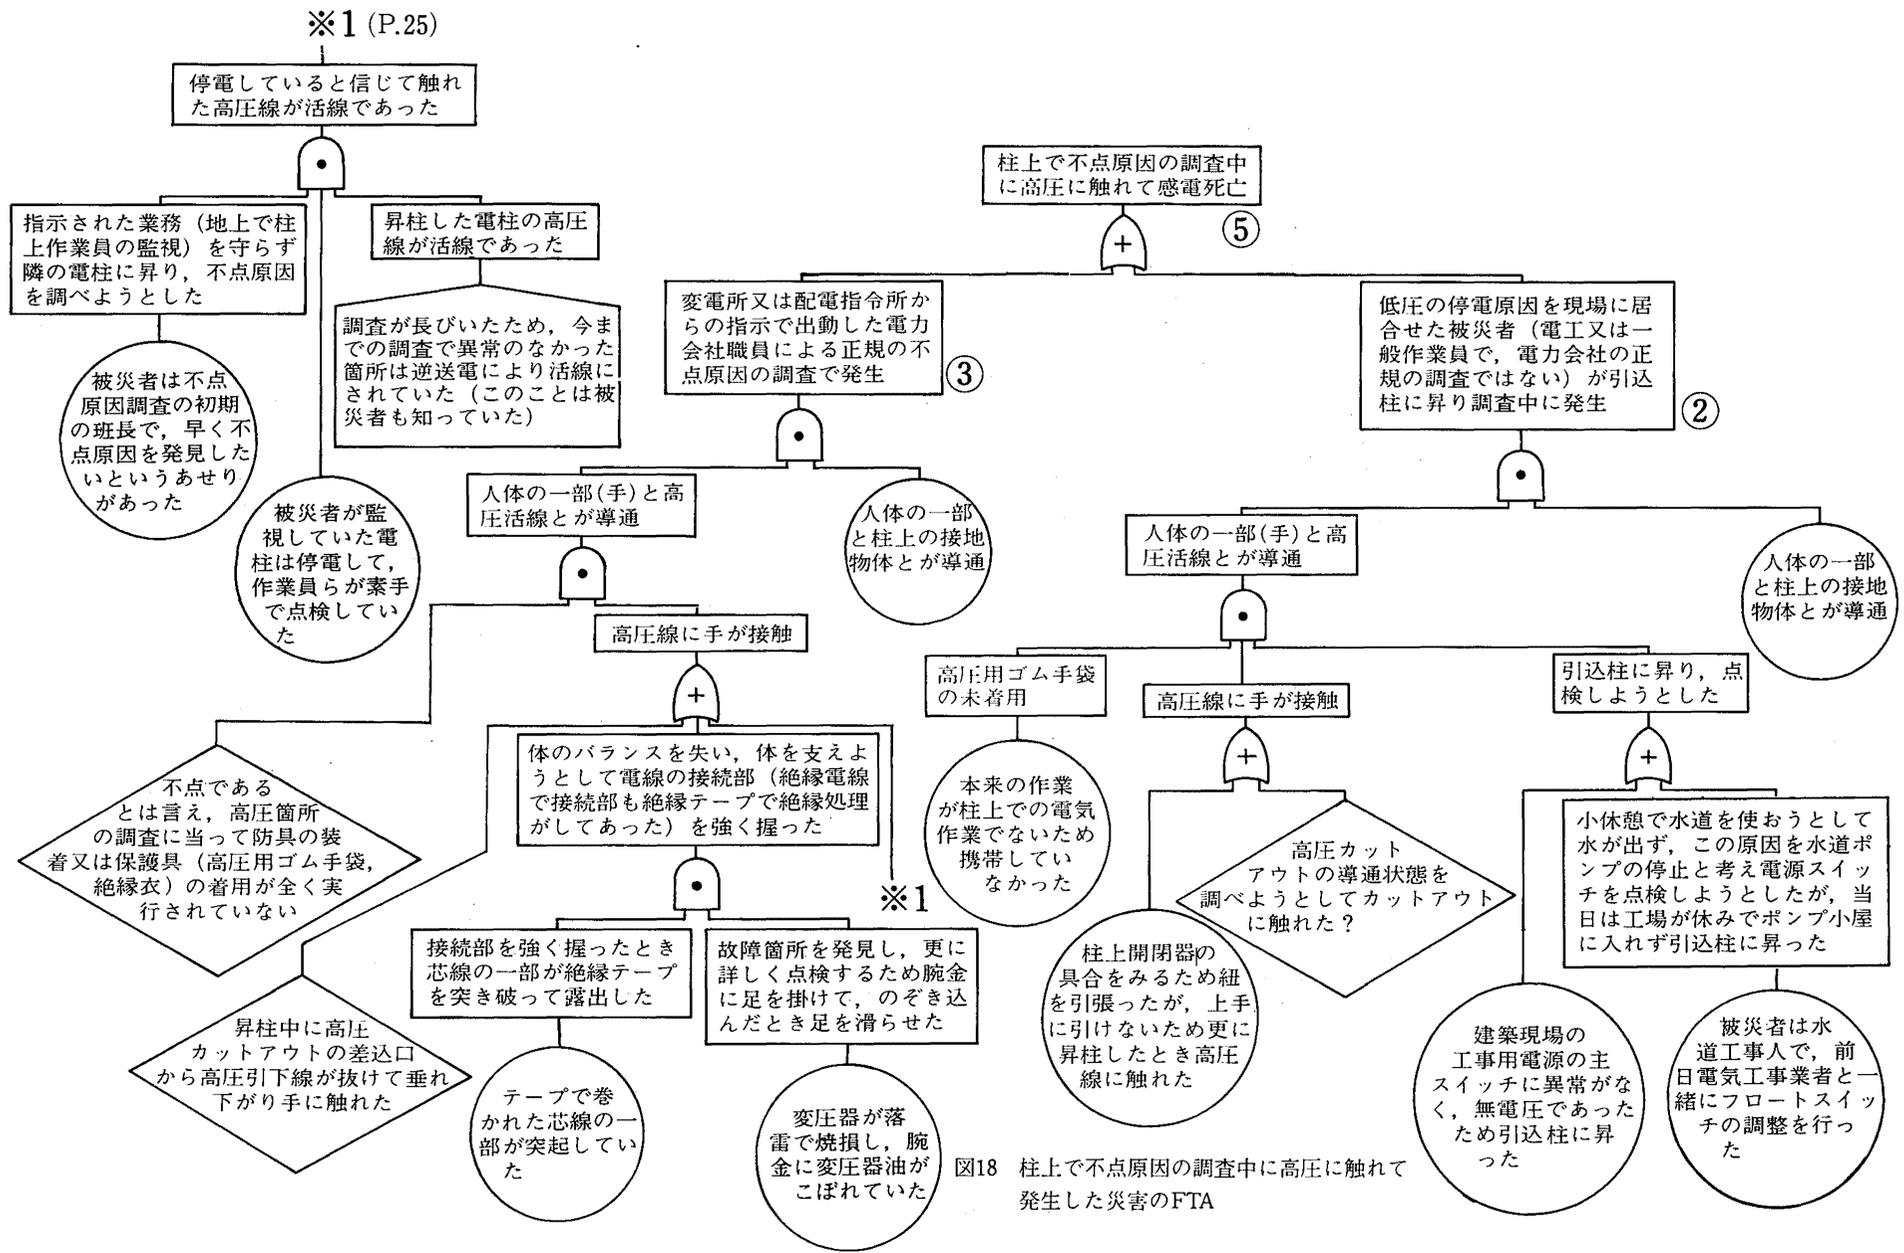
図18 柱上で不点原因の調査中に高圧に触れて発生した災害のFTA

この種の作業で高圧に触れて発生した災害は5件あり、これらから作られたF T Aを図18に示す。

(イ) 電力会社の職員による正規の不点原因の調査以外に、一般の作業員が低圧の不点原因を調べる目的で昇柱して発生した災害もある。

(ロ) 災害は、すべて手が触れて発生したものである。

(a) 不点原因の調査は、通常の作業以上にどこに危険が隠れているかわからないため、高圧ゴム手袋、絶縁衣の着用など、十分に注意を払って行なう。

(b) 芯線が突起した状態で絶縁処置をしておくなど、作業処置の悪いものは、後の作業で災害の要因になるおそれがあるので、常に良い作業を心掛ける。

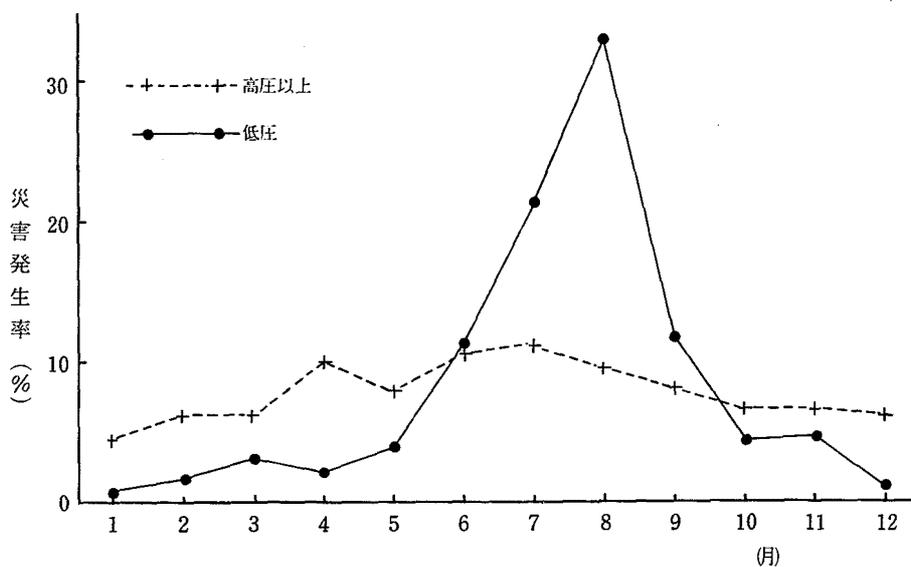
付図1 月別災害発生動向

付図1は、昭和48～54年までの8年間に発生した感電死亡災害の発生状況を電圧別、月別に示したものである。

低圧（交流では600V以下、直流では750V以下の電圧）で426名、高圧以上（交流では600Vを越え、直流では750Vを越える電圧）で778名の発生数があり、これらを各々100%として、月別の災害発生率を調べると、低圧電気による災害は、ほとんど6～9月の夏季に集中して発生し

ている。これは皮膚の発汗現象と密接な関係があり、これでも感電による労働災害の1つの特徴である。
