RIIS-TN-82-3

災害事例分析

—コンクリートはりに埋込まれた鉄筋製のU型つり手の破壊事故—

—Failure of U-type hangers made of
reinforcing steel bar fixed to reinforced concrete beams—

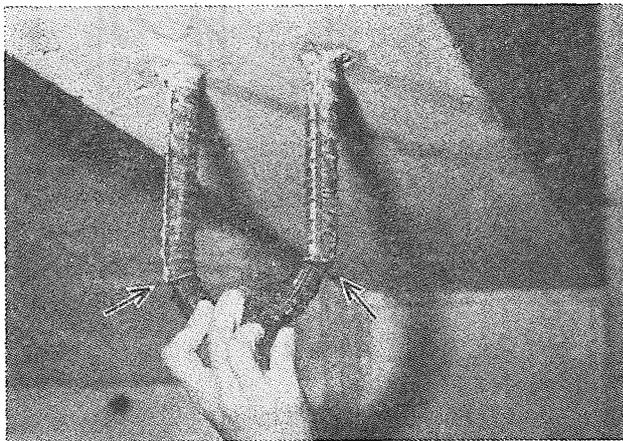
写真 1 U型つり手の設置および破断状態
(東側つり手、矢印は破断位置)

ように1階天井のコンクリートはりに設置した荷づくり用の2本のU型つり手が突然破断し、作業中の労働者2名がつり荷と共に約6m下の地下2階まで転落し重傷を負った。図1にこの事故の概略を、また写真2にはつり荷の落下状態を示す。

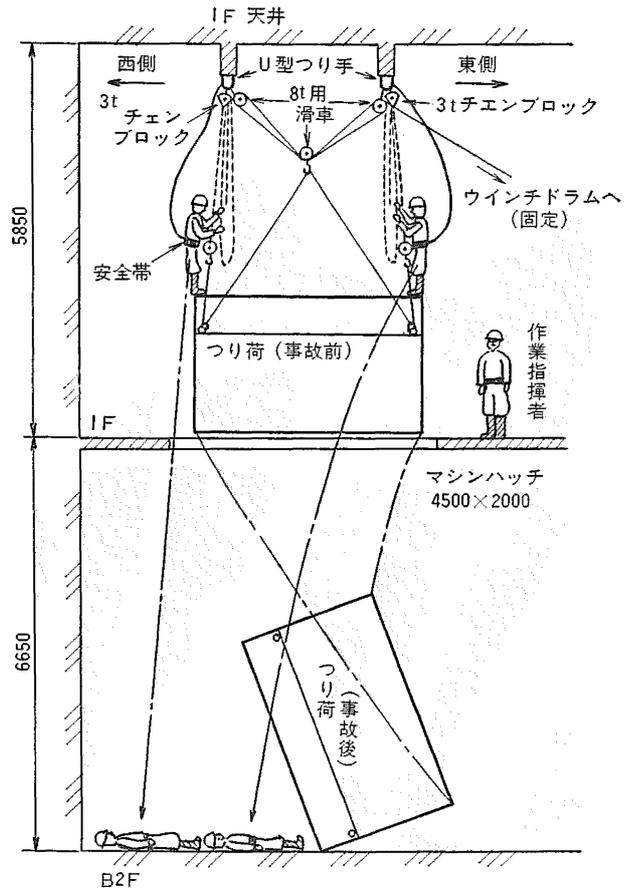
図 1 U型つり手の破断事故の概略

事故当時の冷温水発生器の搬入作業は次の要領で実施された（図1参照）。

1に示す様に、ウインチ側から東定滑車→中央動滑車→西定滑車→中央動滑車→東定滑車の順序である。最後の東定滑車では端末アイを同滑車のフックに通して固定した。台付けワイヤは動滑車を介したウインチ系負荷用に2本、チェーンブロック系負荷用に2本（この場合2つ折りで使用）を用い、いずれもシャックルを介してつり荷側面の鏡板のつり穴に連結した。このように、ウインチ系とチェーンブロック系の二系統のつり降し装置を用いるのは、つり荷が高位置にある間はつり角が大きくなり過ぎるので、ウインチ系のワイヤロープは緩めたままでチェーンブロックを使用してつり降し、つり荷の位置が低くなったところで漸次ウインチ系に荷重を移行させるためである。

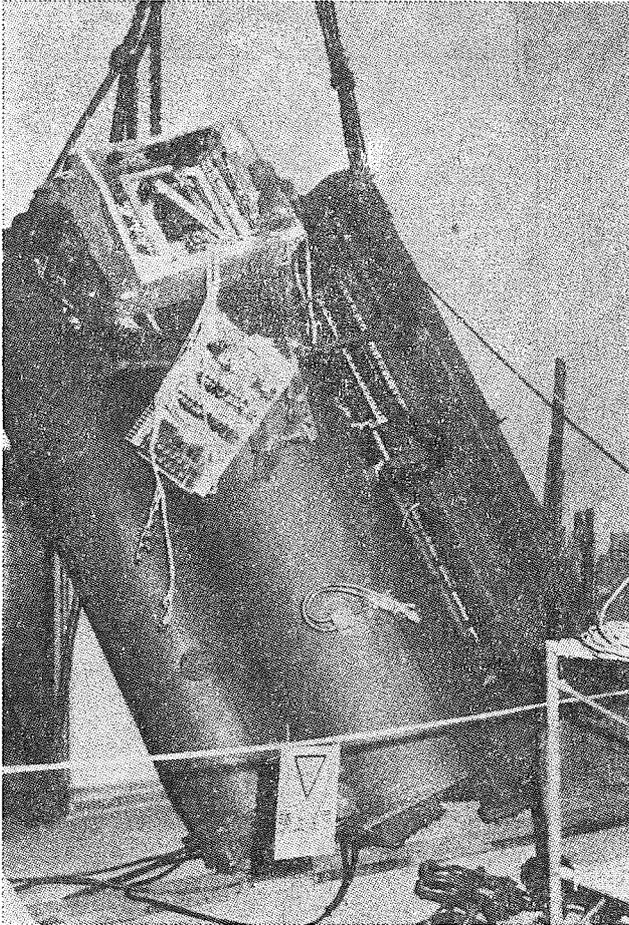
写真 2 つり荷（冷温水発生器）の落下停止状態

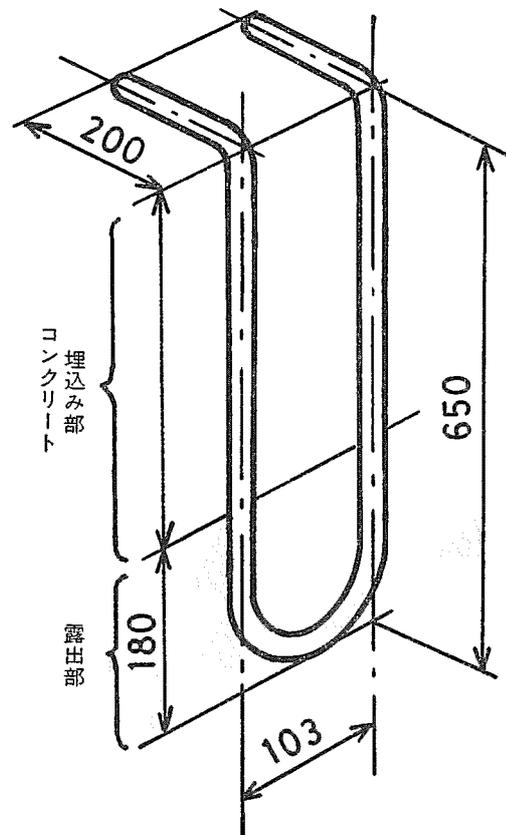
U型つり手：これはマシンハッチを通して重量物を搬入するための支点として恒久使用目的で設計されたものであって、鉄筋コンクリート用異型棒鋼（呼び径 D 22, JIS G 3112 SD 35, 以下鉄筋材と呼ぶ）を専門業者がロールベンダを用い冷間加工で 5 d に曲げ、さらに上端を 90° 折り曲げてハッチ上の1階天井の東西2本のコンクリートはりにそれぞれ1個ずつ埋込んだものである。その形状・寸法、埋込み深さを図2に示す。

図 2 U型つり手の形状・寸法
(但し露出部の寸法は破断後の調査による推定値)

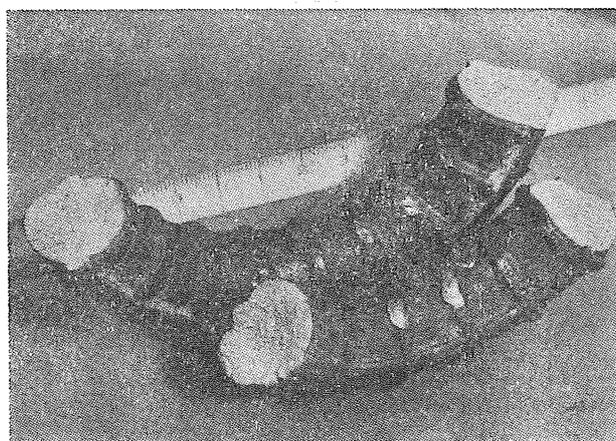
1) つり手は東西両方とも図3に示すようにR部の2個所で破壊し, さらにコンクリート埋込み部と露出部との境界でわずかながら中央動滑車側に屈曲変形している。写真3は脱落した破片である。なおつり手のコンクリート埋込み部には特に傷跡などの異常はなかった。

写真 3 つり手の破壊脱落部
(手前が西側つり手の破片)

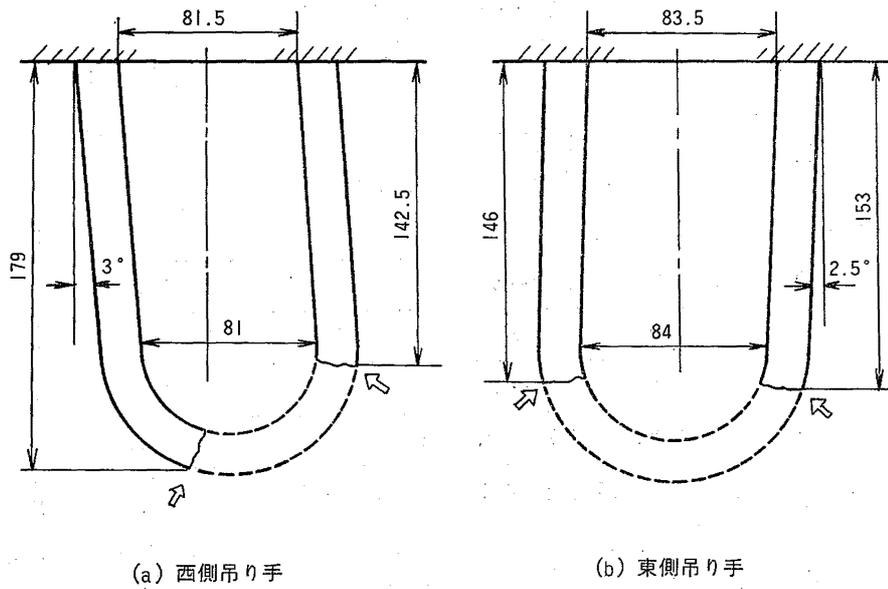
図3 U型つり手の変形および破断状態
(白矢印は破断箇所，破線は脱落部を示す)

図7から、破壊を支配したと思われる $\theta = -30^\circ$ あたりの内側表皮応力は、 ν が0から1に向けて増大するにつれ急速に増大し、 $\nu = 1$ において最大となることがわかる。従って、西側つり手の破断は2個所のうち西側(図3(a)での左側)が先であったと考えられる。

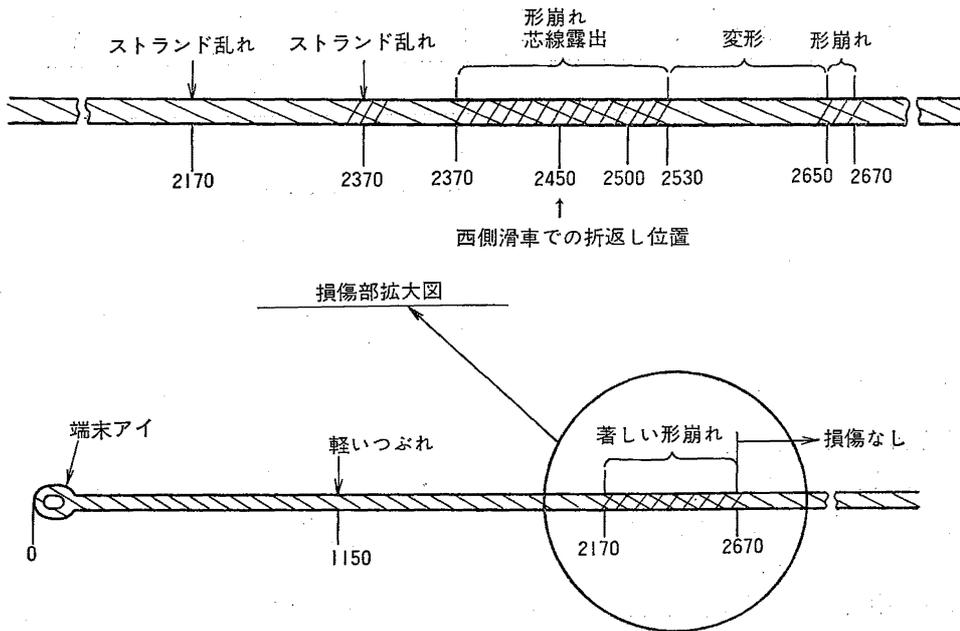
3) ウインチ系ワイヤロープには西側定滑車位置を中心に形崩れ, 曲り変形, 麻心の露出などの著しい損傷がみられた(図4)。

図4 ウインチワイヤの損傷状態

この場合の負荷状態は、東側定滑車位置の端末アイから西側定滑車での折り返し点までのウインチワイヤの長さ l によって決定される。ところで、同ワイヤはドラム位置で固定されており、事故直前から 3.3 節で説明した写真 11 の激突状態に至るまでその長さは不変と考えられる。しかもその激突時の同ワイヤの損傷位置関係を検討した結果、西側定滑車側板部での折れ曲り位置が西側定滑車位置でのワイヤ折り返し点に相当していることが判明した。従って、求める l は端末アイからこの折れ曲

り損傷までの距離即ち 245 cm と推定された（図 4 参照）。

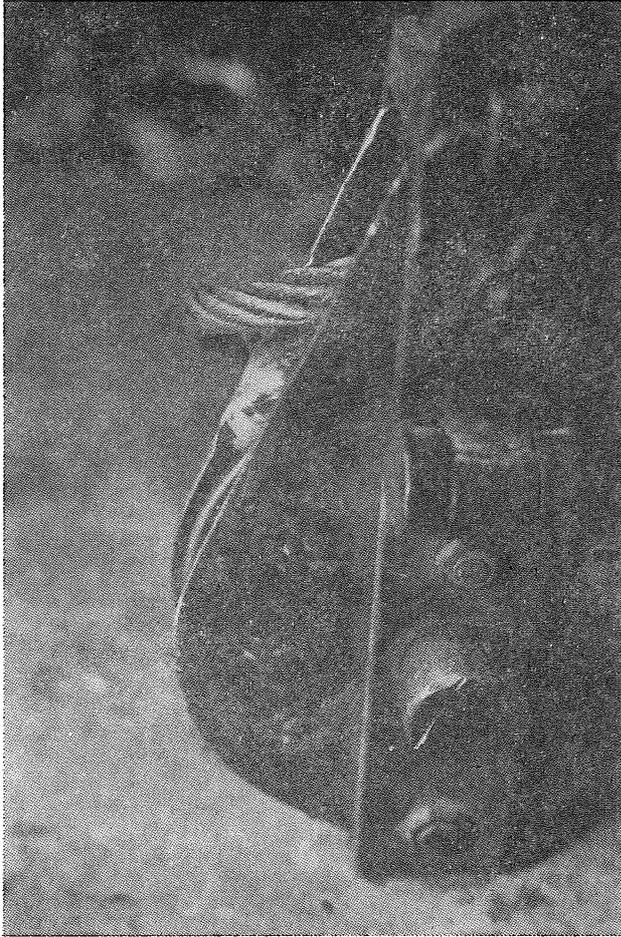
4) 西側定滑車の側板が外側に変形し, しかもワイヤロープと擦れ合った新しい傷がある(写真4)。

写真 4 西側定滑車の損傷状態

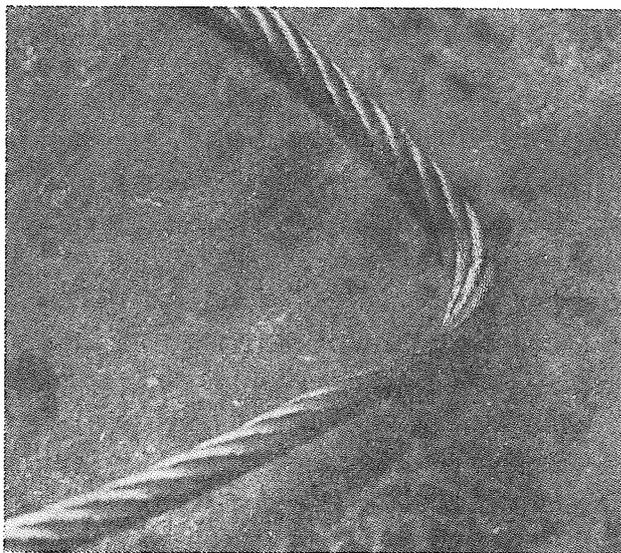
6) ウインチ系台付けワイヤロープの1本の中央位置には写真6のような形崩れと曲りがみられ, その曲率は中央動滑車のフックのロープ当り面の曲率と等しい。

写真 6 ウインチ系台付けワイヤ中央部の曲り変形

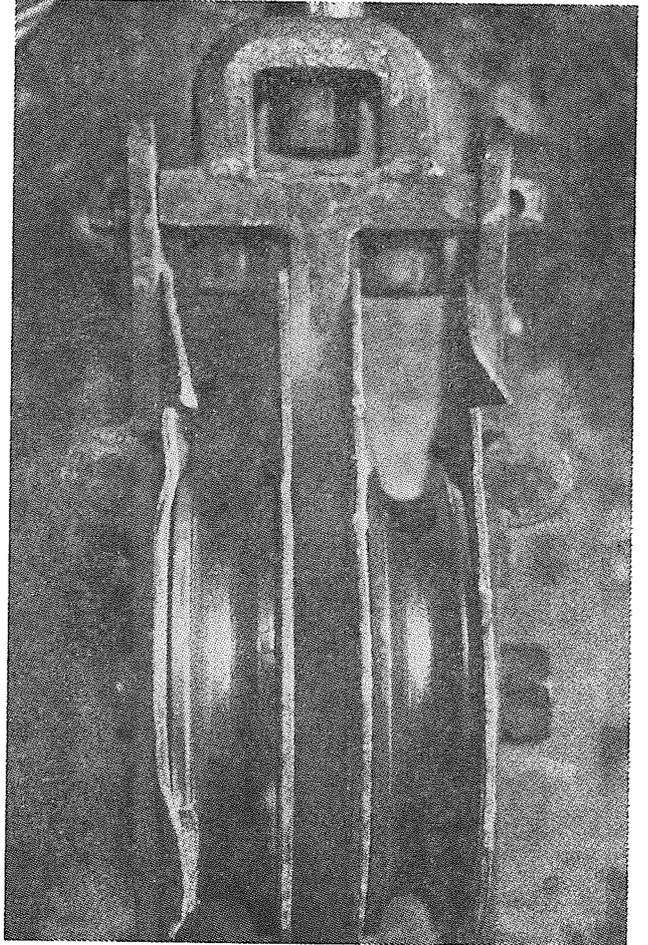
5) 中央動滑車の側板にも写真5に示すように著しい

変形損傷がみられる。

写真 5 中央動滑車の損傷状態

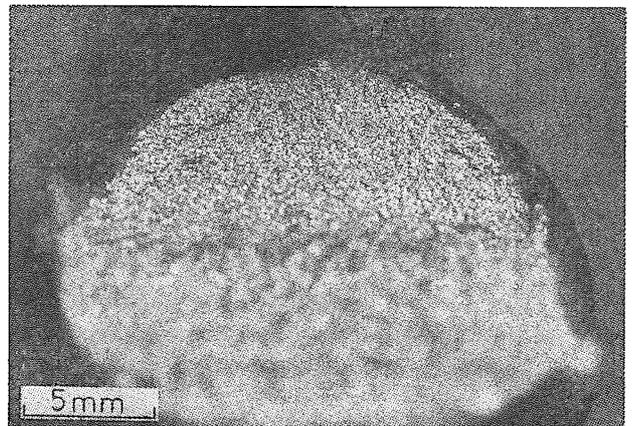
目視によれば、つり手の合計4箇所の破断はいずれもR部内側表面の突起の隅部から発生し放射状に進展した

急速脆性破面と判断される。破断面の保存状態は良好で、破壊起点にやっと確認できる程度の黒色領域がみられた。写真7は巨視的破面の例である。

写真 7 西側つり手の巨視的破面形態

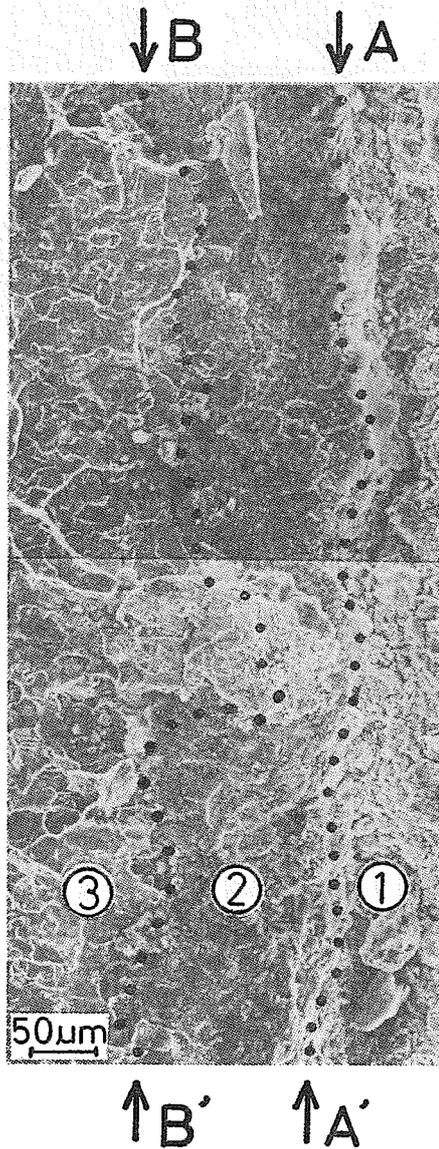
写真8は破壊起点部の低倍率破面形態である。ここ

で、点線 AA' より右側の領域①は突起部側壁，点線 AA' と BB' に挟まれた領域②は錆状異物に覆われた形態，そして領域③は鋼材の典型的な脆性破壊形態である。②と③の高倍率での形態の代表例をそれぞれ写真 9

向い合った相手破面との突き合せ（マッチング）や破面写真の立体観察によると，②の領域は向い合った破面がほぼ全域に渡り同じ領域を占めており，また巨視的破面に垂直な方向（棒軸方向）の開きがほとんどない。従ってこの②の領域は本件事故発生以前に存在していた鋭いき裂（予き裂）の表面であると考えられる。

写真 8 西側つり手の破壊起点部の低倍率破面形態

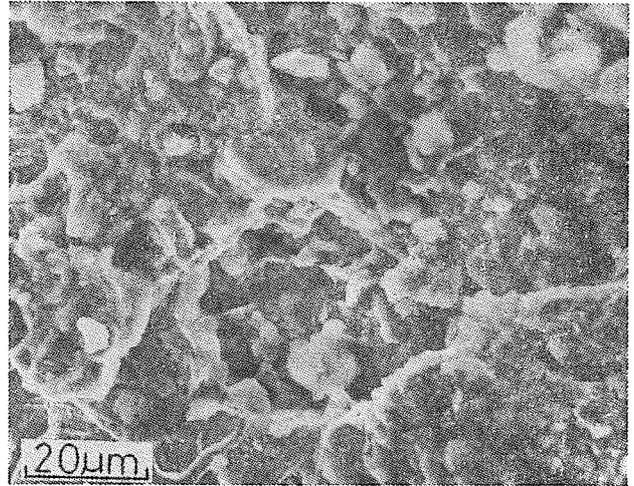
写真 9 写真 6 中の領域②の拡大 (はっきりした腐食の跡がみえる)

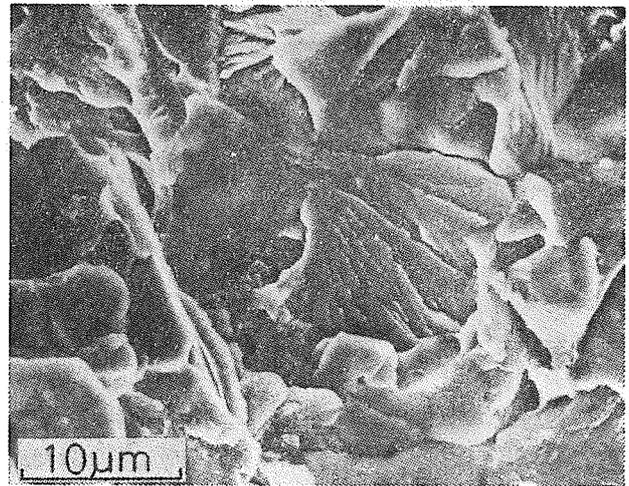
写真 10 写真 6 中の領域③の拡大 (急速脆性破壊の特徴である劈開破面形態)

なお、破面解析結果から判断してつり手の破断はいずれも R 部内側の突起の隅部をき裂の起点として一瞬の間に発生・完了した典型的脆性破壊であって、つり手が突然大きな音を発して壊れたという目撃者の証言と合致している。

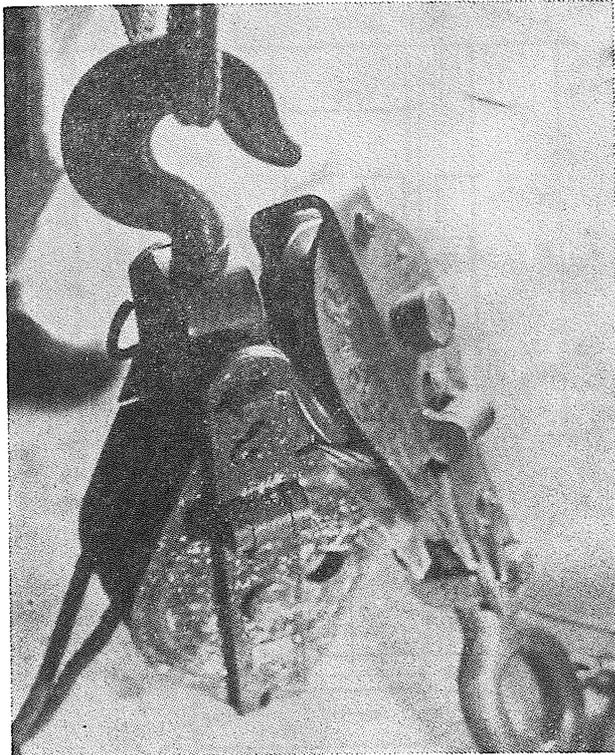
3.1 の損傷状況のうち 3), 4) および 5) の損傷の原因を詳しく検討したところ、写真 11 に示すような状態で西側定滑車と中央動滑車が互いに引き寄せられしかもその方向に大きい力を受けたことが確認された。

側つり手までの距離が増加し、中央動滑車は西側台付けワイヤに引張られてウインチワイヤロープを西側定滑車に向かって突進して、ついに同滑車へ激突した。それによって、落下中のつり荷西側部分の動荷重が、西側台付けワイヤ→中央動滑車 (写真 11 の状態)→東側定滑車を通して東側つり手に衝撃的に作用しこれを破断させた。損傷状況 1) のつり手破断位置の東と西とでの違いもこの破断順序の裏付けとなろう。その後つり荷は器材もろとも地下2階まで落下し、見分時の状態で停止したものと思われる。

写真 11 西側定滑車（左）と中央動滑車（右）との激突状態（損傷状態からの推定）

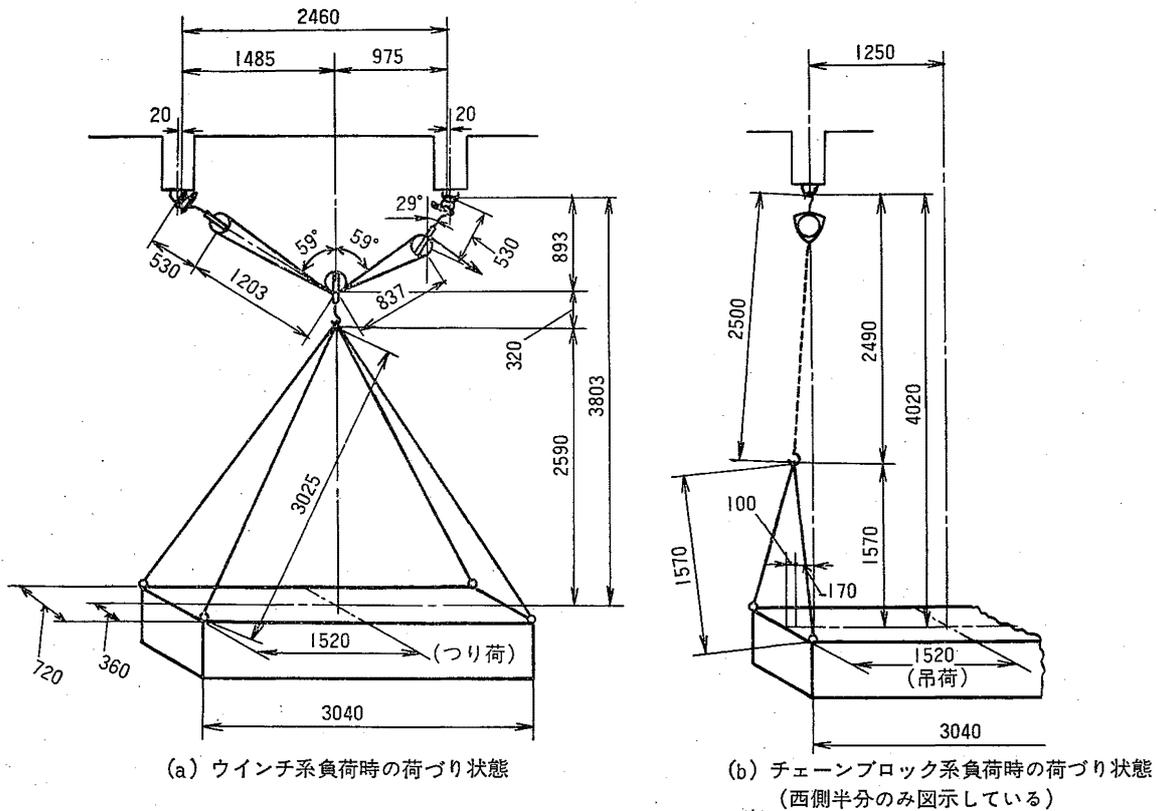
この推定値を用いたつり手負荷状態の推定法を付録 1 に、推定結果を図 5 (a) に示す。これによると、西側つり手には鉛直から 59° （中央動滑車でのワイヤつり角の半分）の方向に 4426 kgf の力が、また東側つり手には同じく 29° 方向に 3487 kgf の力が作用していたことになる。なおこの場合のつり荷高さは約 380 cm である。

チェーンブロックのフック間長さは事故の前後で差はないと考えられるので、損傷状態 7) に示したその長さ 250 cm を用いるとこの場合の負荷状態は図 5 (b) のようになる。この場合、U型つり手に掛かった力は東西ともほぼ鉛直方向で総荷重の $1/2$ の 2285.5 kgf であり、またつり荷高さは 402 cm であったと推定される。

以上 2 つの負荷状態を比べると、前者の場合のつり荷高さが約 20 cm 高い。これと前述のつり手の内側への変形、西側つり手の破断位置の右への偏り、東西のつり手の破断順序およびシャックルの傷などを合せ考えると、事故寸前の負荷状態は (ロ) の状態ではなく (イ) に近い状態、即ちかなりの割合でつり荷重がウインチ系に移った状態であったと推定される。

図 5 推定される荷づり状態

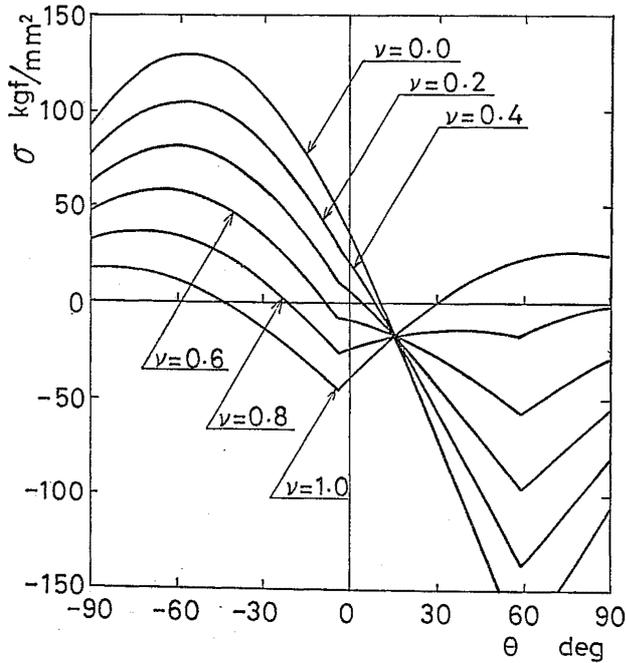
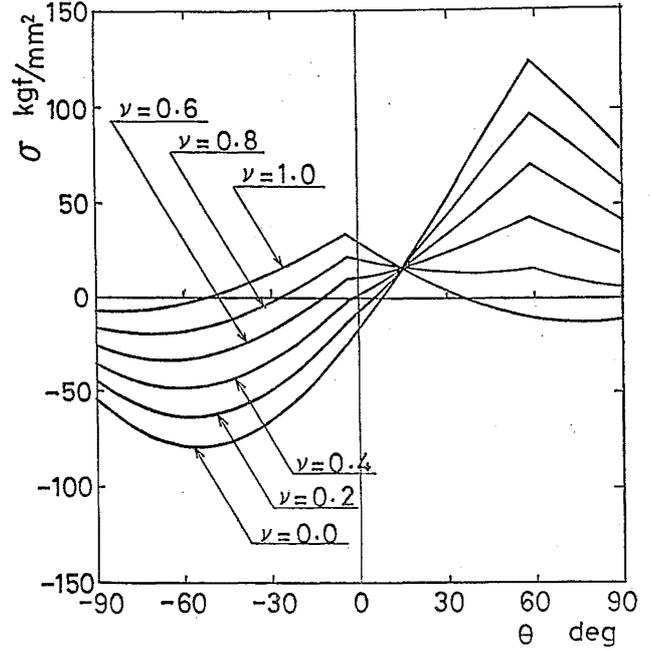
図7(a) 西側つり手の曲り部内側表面に生ずる表皮応力の分布

図7(b) 西側つり手の曲り部外側表面に生ずる表皮応力の分布

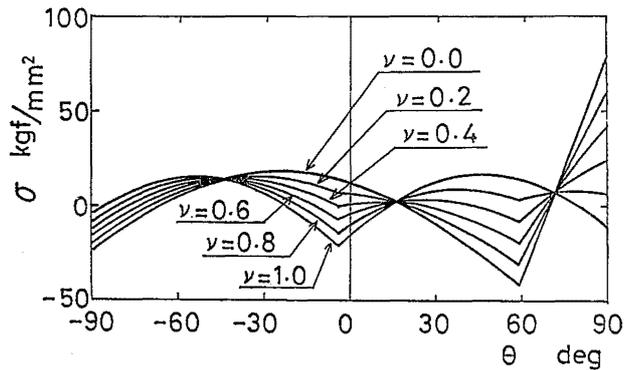
の直線部を除いた半円形つり手について上記と同一負荷条件下で生じる表皮応力を計算してみた。その結果、図7に示したU型の場合に比べ、応力値は全体的に低くなり、とくに ν が小さい(水平方向荷重成分が多い)ほどその傾向が大きいことが分った。即ち、斜め負荷の予想された本件のつり手にはU型の上側平行部がない形状の方がより適切であったと言える。

図7(c) 半円形状つり手に生じる内側表皮応力の分布 (荷条件は図7(a)(b)の場合と同じ)

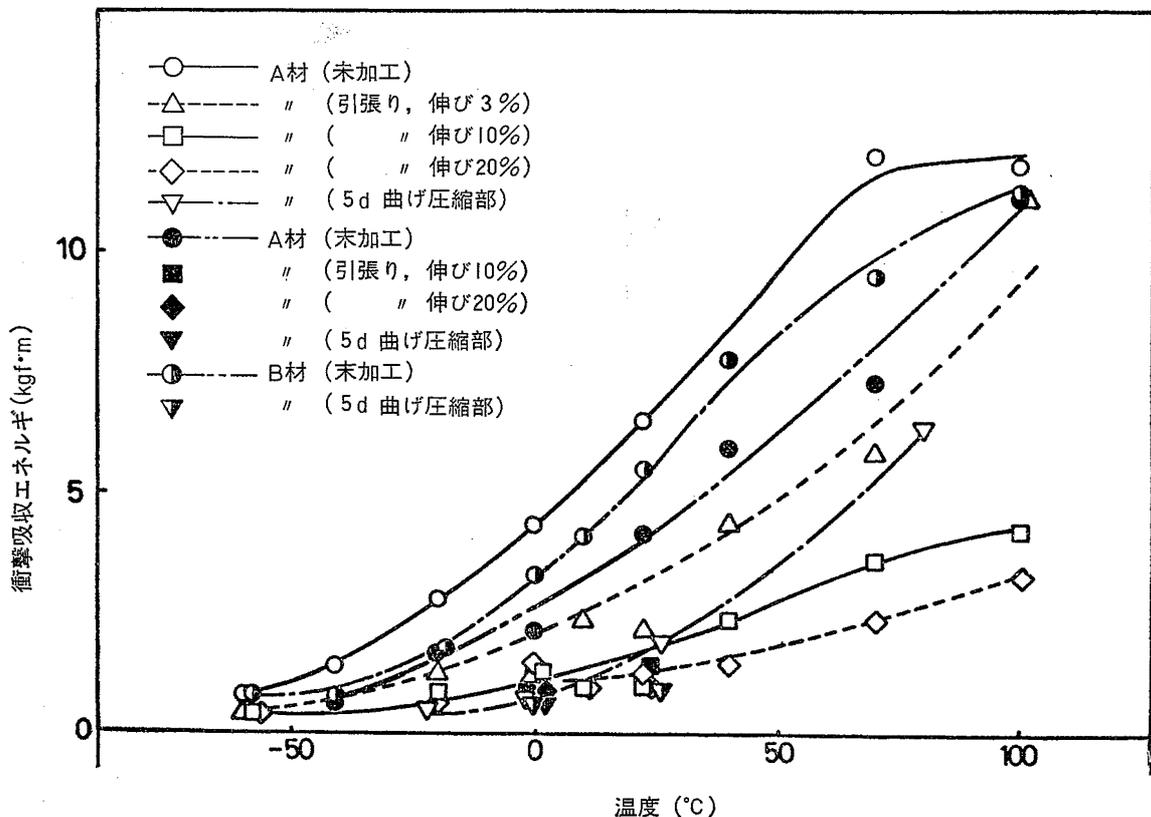
図 9 鉄筋材のシャルピーV切欠き衝撃特性に対する冷間加工の影響

これらの結果から、この種の鉄筋材は温度の低下につれ、また加工程度の増加につれて延性の程度を表わす上記 3 種の特徴値がいずれも低下すること、また事故つり手の破壊起点部の条件 (5d 曲げ圧縮部で温度は 2°C) は伸び 20% の引張加工条件同様、延性度が低温側の低い値に低下してしまった条件に相当していることが推定できる。

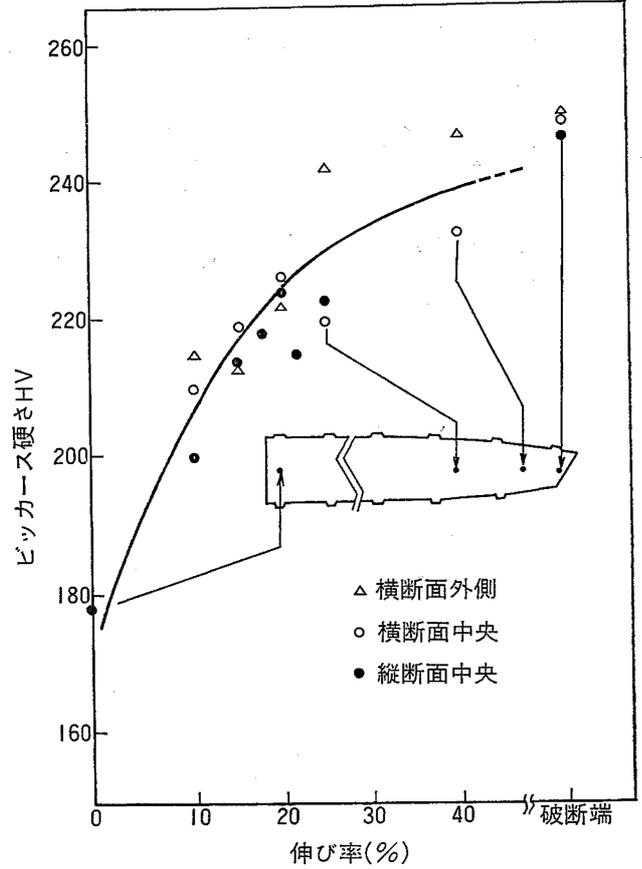
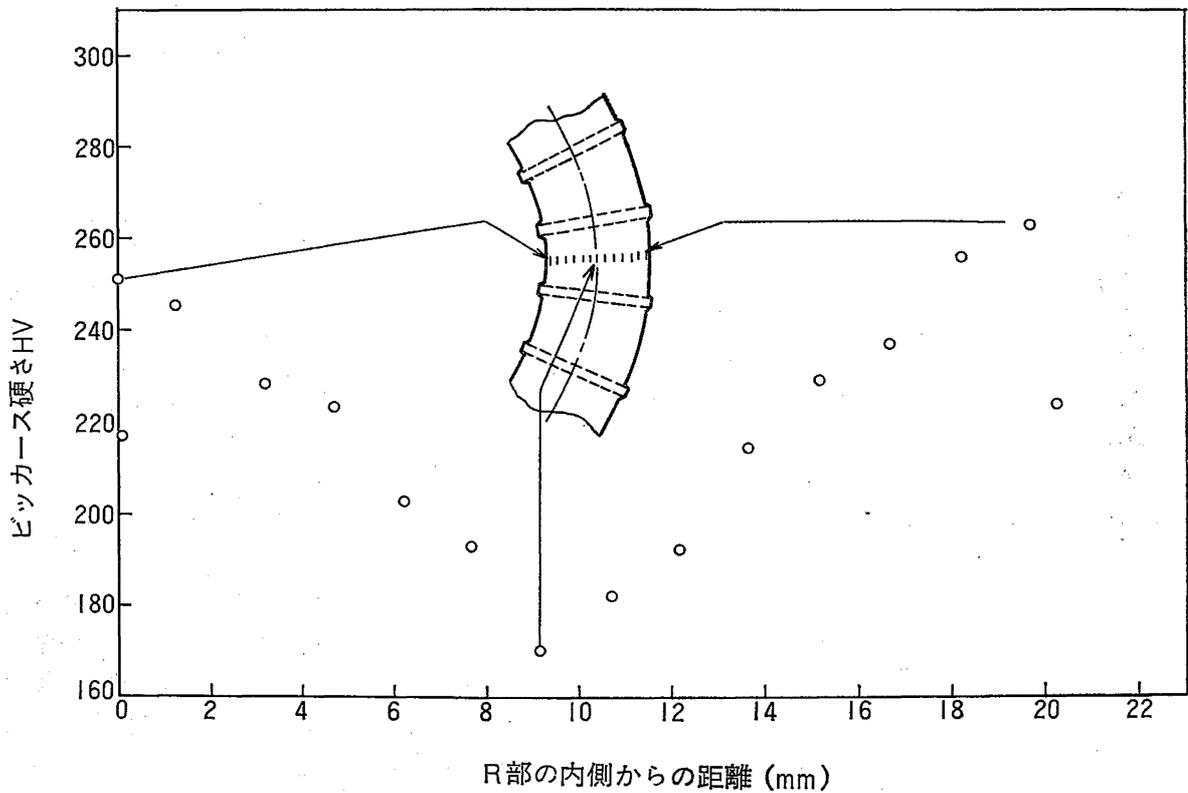
なお引張破断試験片および 5d 曲げ加工部での加工硬化程度を比較するためビッカース微小硬さを測定した。その結果を図 10 に示す。曲げ圧縮側表面近傍の硬さは引張り伸び約 20% あたりのそれと同程度となっており、上記のシャルピー特性をほぼ裏付けている。

図 10 (a) A' 材引張り試験片中の伸び率と硬さの関係

図 10 (b) A 材 (事故材) の曲り部での硬さ分布

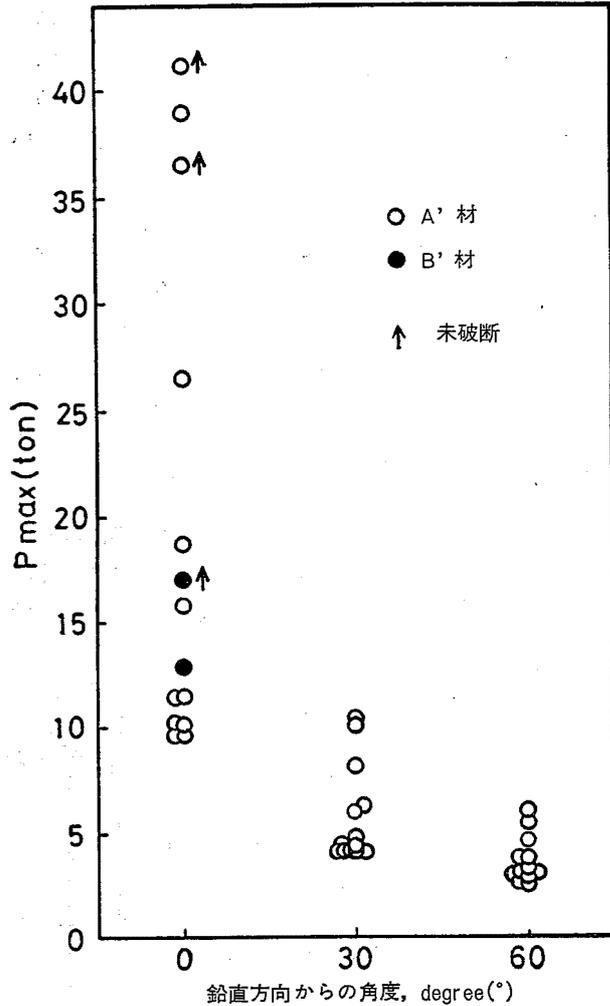
ところで、一般構造用鋼のように延性に富んだ材料であれば、5d 程度の U 型に曲げ加工してもその鉛直引張強度は真直棒の引張強度の 2 倍のレベルを維持すると言われている。事実本試験結果においてもそのレベルに達するものがみられる。しかし、最低値はそのレベルの 1/4 以下であり、しかもその大半のデータが最低値の近くに集中している。

このように引張強さが極めて低いのは、シャルピー衝撃試験や硬さ測定結果が示すように、冷間加工した鉄筋材が著しく脆い状態にあるためと考えられる。さらに、曲げ加工の圧縮側（本件つり手での破壊起点側）に生ず

引張強さのばらつきが大きいのは、脆化した状態では、強さに直接関係するき裂の発生までの条件が種々の因子に敏感に影響されるためと考えられる。また最頻値が最低値に近いのは、恐らく、予き裂を有するかあるいはそれを発生する寸前の状態が、すでにある安定した下限界強さにまで低下してしまっているためであろう。最低レベルの強さの試験片の破面だけに予き裂が認められたこともこの推論を裏付けている。

図 12 3種の荷重方向に対するU型鉄筋の引張強さ

ところで本件事故つり手の破面には上記と同様な予き裂が観察されている。従ってその強さは本確認試験での最頻値であったと考えるのが妥当であろう。この考え方によれば、結局事故つり手の強さは鉛直方向で 10 ton, 29° 方向で 4 ton, そして 59° 方向ではわずかに 3 ton 程度であったと判断される。
