RIIS-TN-83-3

## 災害事例分析

——重油脱硫装置の炭素鋼製高圧配管の破裂——

——Explosion of a High Pressure Carbon-Steel Pipe in a Fuel Oil  
Desulfurization Plant\*——

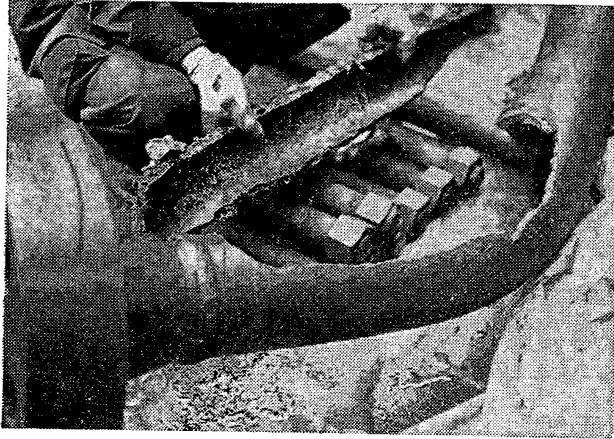
写真1 6インチ配管破裂状況

破裂状況：事故の発端となった本配管の破裂はセクション⑩で生じた。写真1はその破裂状況である。また図3には肉眼観察結果の要点を示した。

図3に示すように、本配管は本体Aから破片BおよびCが分離して飛散する状態で破裂し、写真1のように破裂部で大きく曲り変形していた。破裂により曝露された管内壁は事故時に噴出した内容物に洗われたこともあって清浄であり、特に問題となる減肉や腐食孔は認められなかった。しかし破裂部近傍には内壁から外壁に向い、しかも管軸方向に延びたき裂がかなり形成されてい

破断面は、火災による損傷のため詳細は不明であるが、階段状の形態が主で、くびれ(板厚減少)もみられず脆性破壊の特徴を示している。

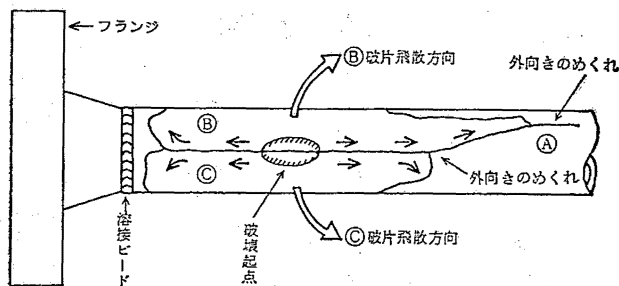
図3 6インチ配管の破裂状況の概略

破片BおよびCをつなぎ合わせた場合、管がふくらむような変形が認められ破片フランジ側端部にシャーリップ\*が形成されていたこと、本体Aの破断端が外向きにめくれていること、さらに階段状形態を中心とした破面の流れから、本配管の破壊起点、割れの進行方向および破片の飛散状況はおよそ図3のようであったと推測される。破壊起点は長さ方向ではフランジ溶接線から40～50 cm、円周方向にはフランジ側から見て時計廻りに上から約45°の位置である。この位置は爆発前のガス噴出方向についての証言と一致している。

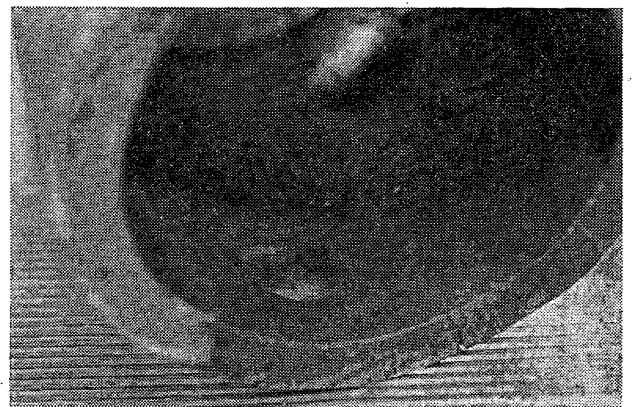
写真2 6インチ配管に形成されたふくれ(セクション⑩の内壁面)

こぶ状ふくれ：セクション⑩、⑪および⑫には外壁、内壁に大きなこぶ状ふくれ(以下ふくれと呼ぶ)が形成されていた。その例を写真2に、またそれらの形成位置を図4に示す。ふくれの大きさは直径20～60 mm、高さ1～8 mmでばらつきが大きい。

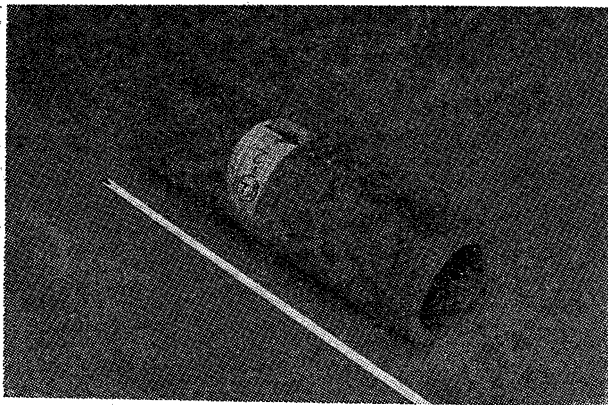
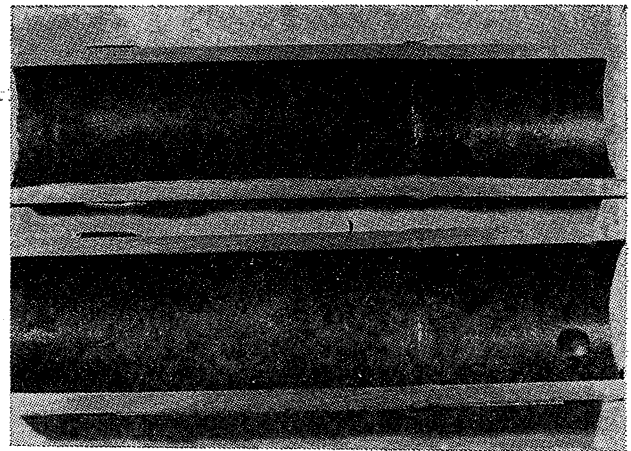
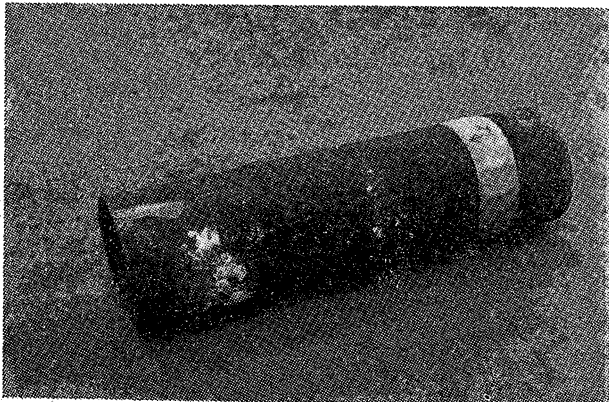
写真3 6インチ配管の外観

表面状況：外表面は⑩および⑪を除いて強度上問題となる腐食状態や割れは認められない。写真3に外観の例を示すが②、③および⑩の外表面が赤錆状であるのに対し、⑩、⑪および⑫の外表面は黒色の層で覆われている。後者のうち⑪と⑫は前者と同じ状態のものが火災により変化したものと思われるが、⑩についてはややそれらと異なった性状である(後述3.2の4, 6, 7および9項参照)。

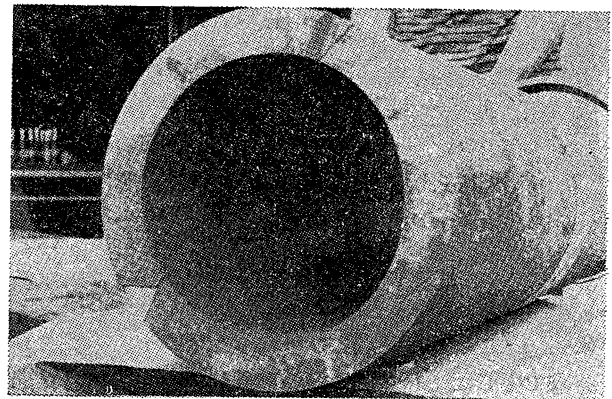
写真4 6インチ配管内壁面のスケール付着状況

内表面：破裂部については破裂状況のところで既に述べたとおりであるが、②①、②②および①⑨においてはかなり広範囲に黒色のスケールが付着していた。そのスケールは②①～②②の切断面では2～3mm、①⑨では0.5mm程度である。写真4は①⑨のスケール付着状況である。このスケールの分布から推測すると、事故前の破裂部内表面にもかなりのスケールが付着していたと考えられる。

写真4に示した管内壁面の付着物を分析した結果を表11の下部に示す。硫黄は⑨では硫化鉄として、⑩では単体の形で存在している。

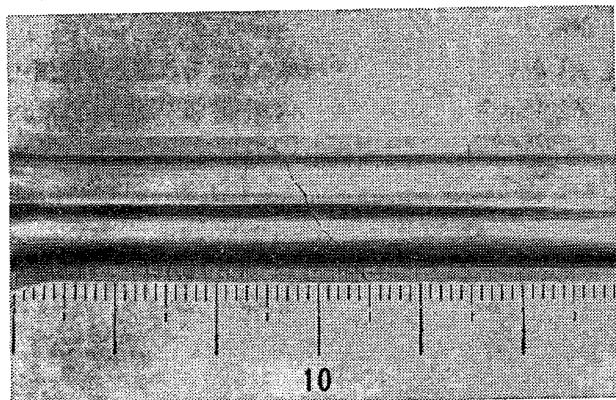
写真 5 セクション⑱の溶接部引張試験片にみられるマクロき裂 (加工直後、未破断)

しかし，⑬については図 5 に示す位置から採った溶接部試験片は極端に強度が低く，また伸びおよび変形のほとんどない状態で破断している。とくにその 5 本の中の 1 本には写真 5 に示すように，試験片作成後に全断面におよびき裂が認められ，引張試験前の取扱い中に破断してしまった。写真 6 には溶接部と管母材部の引張試験片の破断状態を対比して示した。

全破面が黒色のすずみで覆われていることと、管厚さ方向の試験片採取位置とから判断して、管外表面に通じしかも内表面の極く近く(1mm以内)に達していたことは確実で、試験片に加工したため証拠はないが内表面に貫通していた可能性も考えられる。

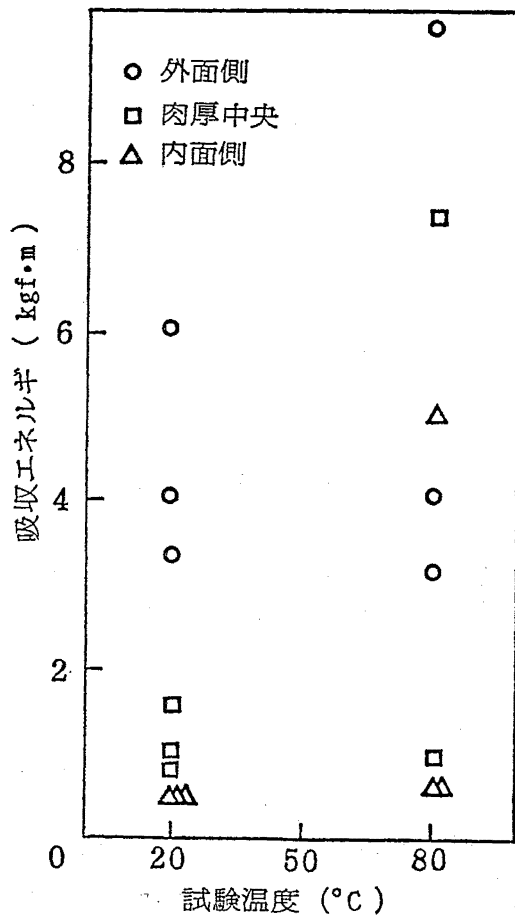
図6 シャルピーV切欠き衝撃試験結果の例

シャルピー V 切欠き衝撃試験：②および㉑の一部から採取した JIS 4 号試験片について衝撃試験を実施した。その結果，②では肉厚方向位置の違いによる切欠き靱性の差は認められなかったが，㉑では図 6 に示すように明

らかに内面側の靱性値が低くなっている。

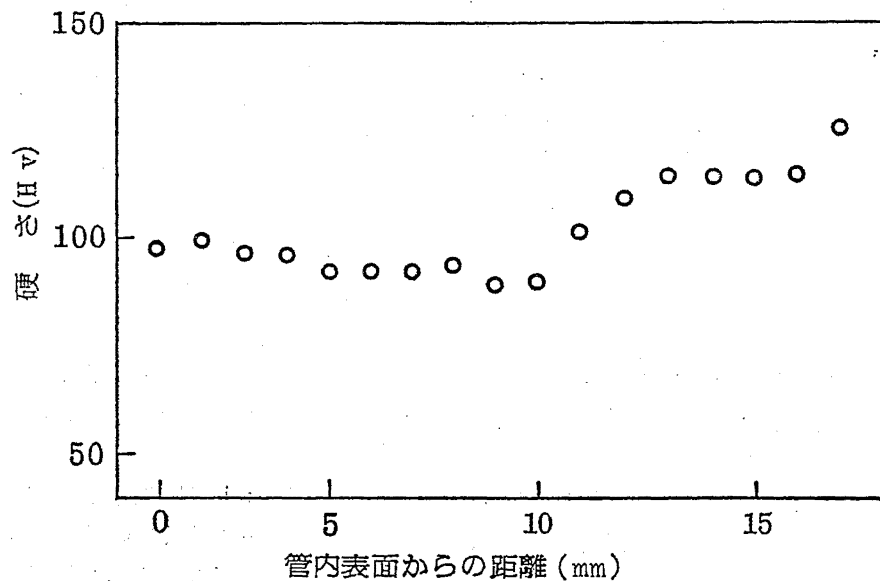
図7 6インチ配管厚さ方向の硬さ分布(セクション⑮)

硬さ試験：②，⑱および㉔についてビッカース硬さ (Hv) を測定した。その結果，Hv は②では 114～169，⑱および㉔では 88～127 の範囲であった。管肉厚方向の硬さ分布は②では外面側が，㉔では内面側が小さいという結果が多かった。図 7 は後者についての測定例である。

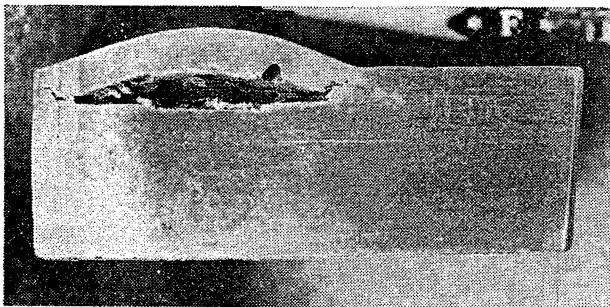
写真 7 ふくれを含む 6 インチ配管縦断面のマクロ組織 (セクション⑱)

②, ⑫においては何らの欠陥も認められなかったが, ⑮の溶接部より下流(フランジ側)および⑯の断面にはかなりの数のマクロき裂が形成されていた。写真7は⑮の縦断面でのき裂とふくれを示す。ふくれは同種の圧延層に沿ったき裂が, 近い方の管壁面(この場合内面)側にふくれて空洞を形成している。この種のマクロき裂の存在する厚さ方向範囲は, ⑮においては内表面から壁厚の0.2~0.5倍, ⑯の場合は0.2~0.8倍であり破裂部に近い方が広範囲である。マクロき裂の数も後者の方が多かった。

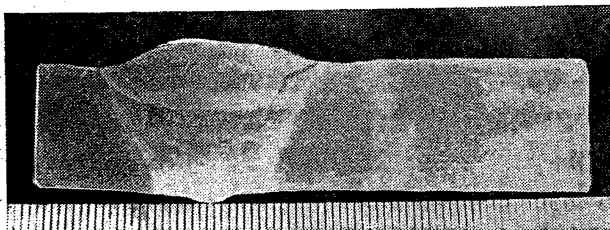
写真 8 溶接部の縦断面マクロ組織 (セクション⑱)

写真8は⑮の溶接部縦断面のマクロ組織である。この場合, 溶接ボンド部に沿って完全に外表面に通じ, 管厚の7~8割に達する深さのき裂が認められる。写真9はこのき裂をミクロ連続写真で示したものである。

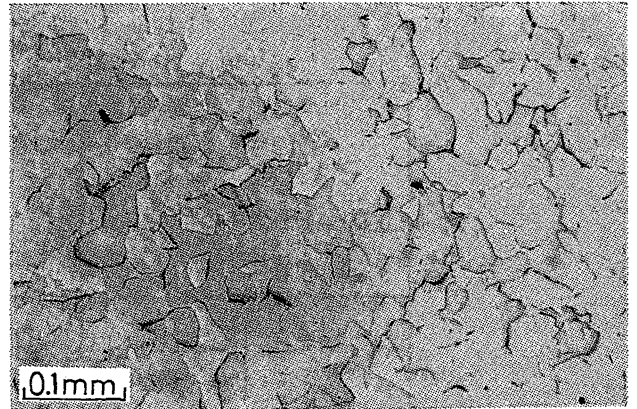
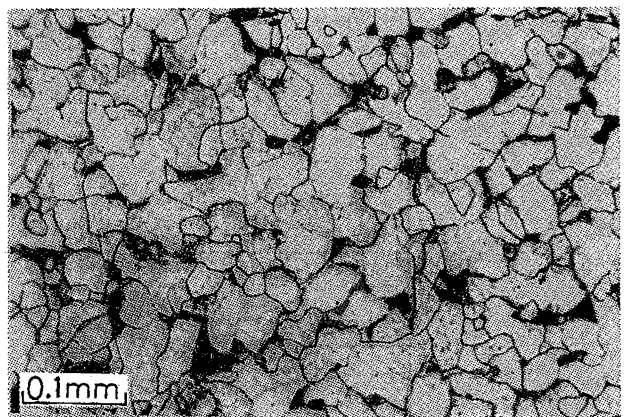
写真 11 6 インチ配管損傷部のマイクロ組織 (セクション⑪)

しかし, ⑮の溶接部を境界としてそれより下流側(フランジ側)では, 内面からマクロき裂の形成された範囲にわたって, ミクロき裂あるいはそれらが膨らんだ形の

ポイド(空洞)が形成されている。写真 11 にその例を示す。写真からも分かるようにこれらの欠陥は、フェライト結晶粒に沿って形成され、これらの多いところではパーライトが消失ないし減少して脱炭状態となっている。当 6 インチ配管の全体的脱炭状態は、破裂部⑫において

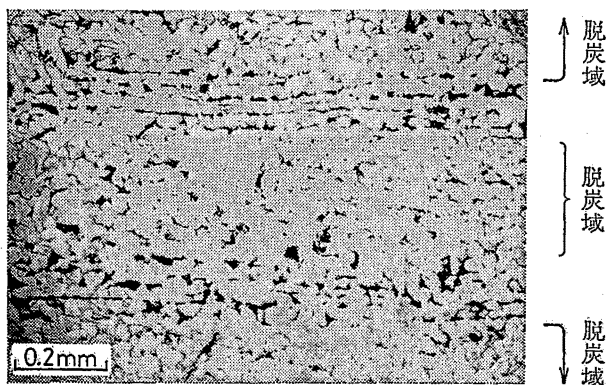
写真 12 圧延方向に形成された帯状脱炭域 (セクション⑨)

最も激しく、それから遠ざかるにつれて軽度となっている。⑩中の溶接部以遠(上流側)では、⑬のベンド部での極く軽微な粒界き裂を除いてこの種の損傷は認められなかった。ただし、脱炭領域の分布には管軸方向および周方向にはもちろん、厚さ方向にもむらが存在する。写真 12 は厚さ方向のむらの例である。圧延方向に平行な帯状の脱炭域が認められるが、マクロき裂はこれに沿っ

て形成されていることが多い。

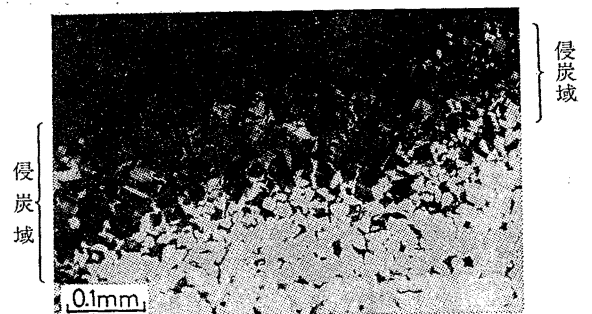
写真 13 マクロき裂の縁に形成された脱炭層 (セクション⑫)

またマクロき裂のなかには写真 13 に示すようにき裂内壁直下だけがパーライトの多い浸炭層となっているものも見られ、脱炭損傷の状態は一樣ではない。脱炭域の分布の 1 例として、ふくれを含む断面 (写真 7 と同じ) の損傷状態の調査結果を図 9 に示す。

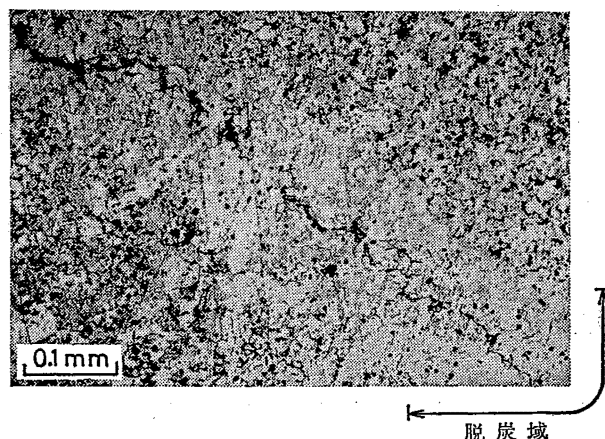
写真 14 溶接ボンド部の脱炭とき裂 (割れ) (右上：溶接金属、左下：母材、セクション⑨)

さらに、⑨溶接部にはボンド部に沿って炭素の少ない帯状域が存在し、写真 14 に示すように、その中央を通してマクロき裂が形成されていた。

(3) 配管等の溶接箇所は、環境条件によって水素侵食を受けやすいという指摘もあるので、溶接施工を慎重に行なうとともに、保守・管理にも留意すること。

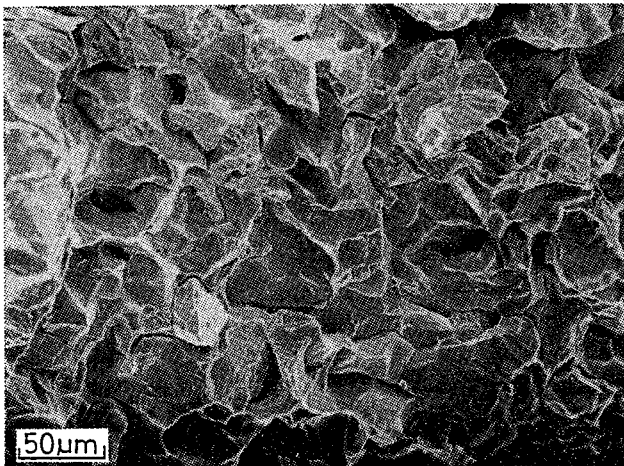
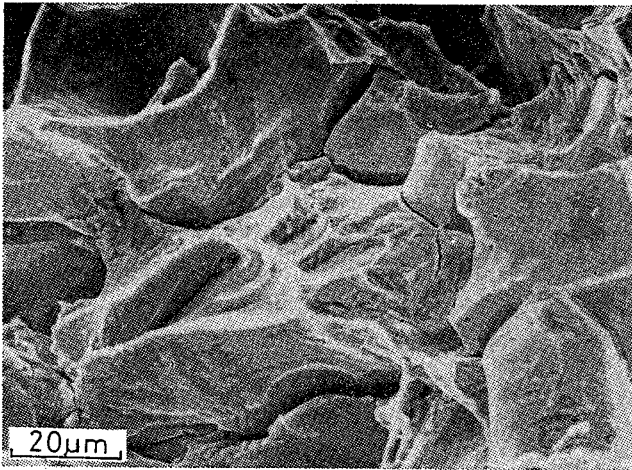
(b) 写真(a)の近くの拡大  
写真 15 ふくれ内表面(破面)の形態(セクション⑨)

ふくれの破面：図 5 に示したふくれ (イ) の破面は清浄な銀白色で、微視的には写真 15 に示すように粒界破壊が基本である。しかし立体観察を含めた詳細な観察によると、き裂やボイドが多数認められ、それらがマクロき裂として連結する際に形成されたディンプル (くぼみ形態、この場合結晶粒規模が多い) やティヤリッジ (引裂き稜) など局所的・微視的意味でのかなりの塑性変形の跡がみられた。ふくれ (ロ) の内表面は肉眼的には真

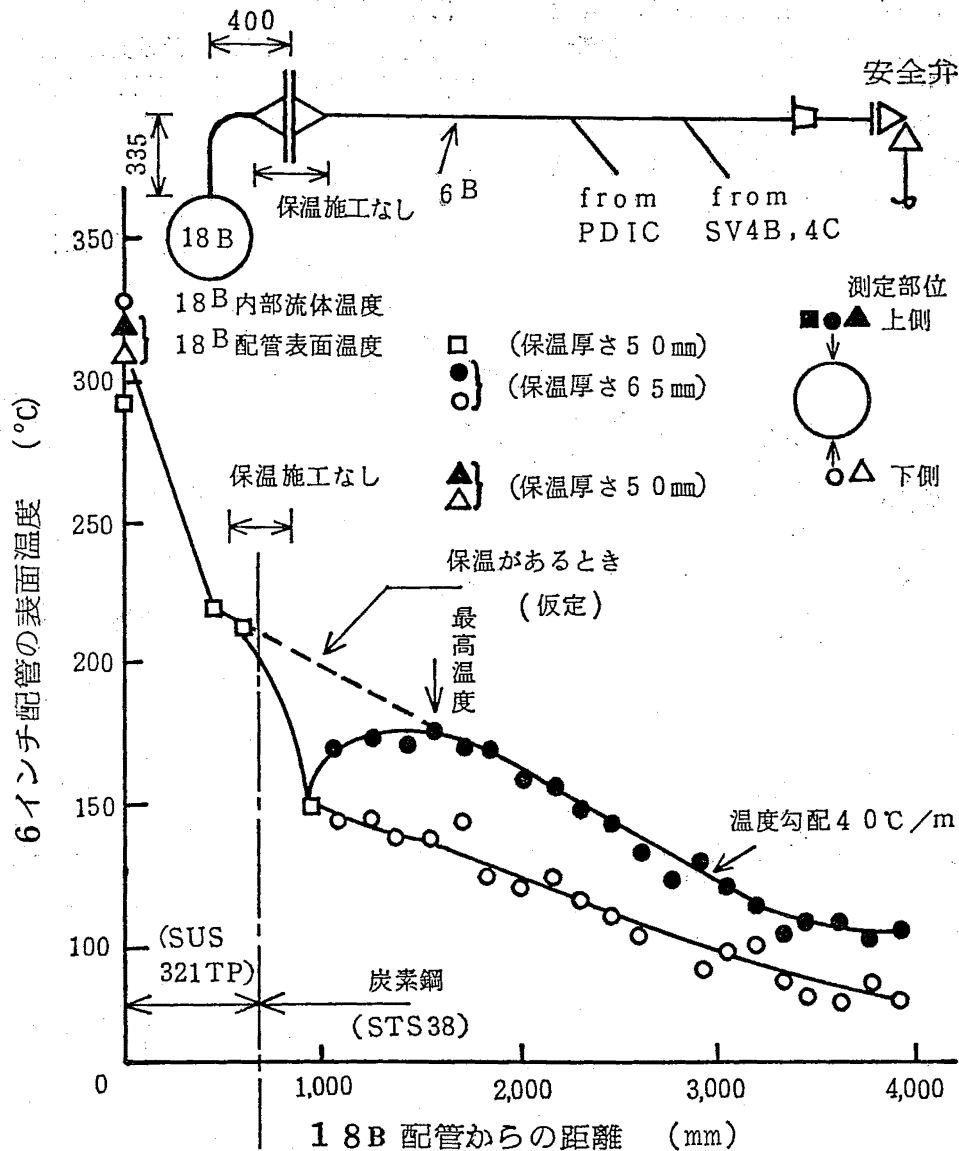
図 11 I 社 6 インチ配管の操作中の温度分布

転条件を示した。また表 8 には反応生成物の化学組成を事故装置と合わせて示した。操作中の配管の表面温度測定結果は図 11 のとおりである。

(2) I 社配管の実測最高温度は 178°C であり、炭素鋼に関するネルソン曲線の安全側にある。これに対し破裂配管の温度は実測データがなく不明である。
