災害調査報告書

生ごみ処理施設爆発災害

平成18年6月

独立行政法人 労働安全衛生総合研究所

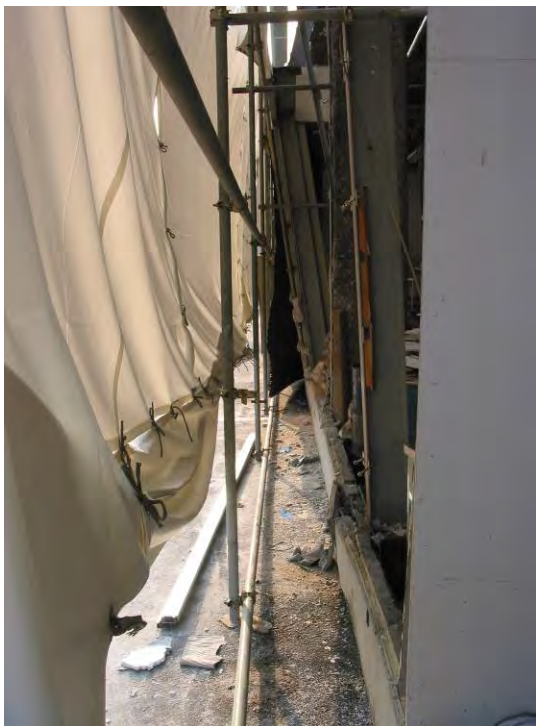
写真 6-5 生ごみ処理室の外壁の破損状況

- (a)生ごみ処理室と接する南側の壁，ALCボードは公道に向かって飛散していた。
- (b)壁から約5m離れた敷地境界のフェンスは，飛散物が当たって破壊していた。

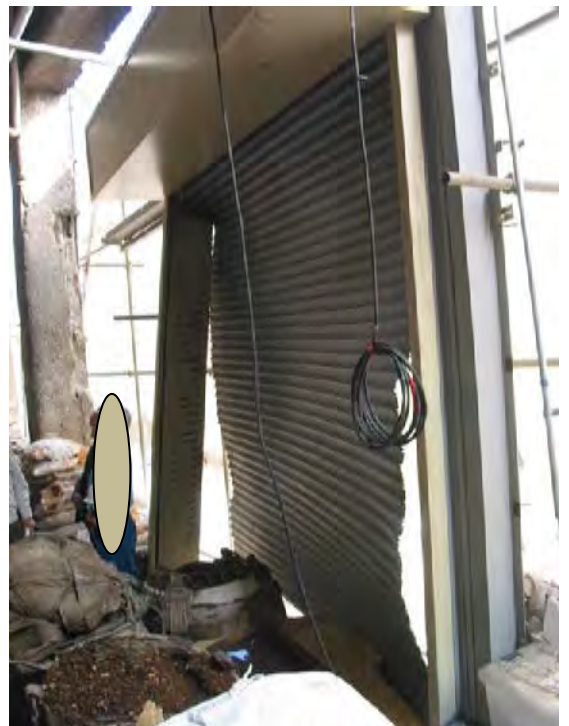
写真 6-6 生ごみ処理室側（室内側）から見たシャッターの破損状況

- (a)南側の屋外と接するドアとシャッターは屋外方向へ変形していた。
- (b)東隣の生ごみ庫に接するドアと壁は生ごみ方向へ変形していた。
- (c)天井の蛍光灯，クーラーダクトに異常はなかった。
- (d)処理室北側の部屋に設置してあった監視用カメラは警察が押収した。

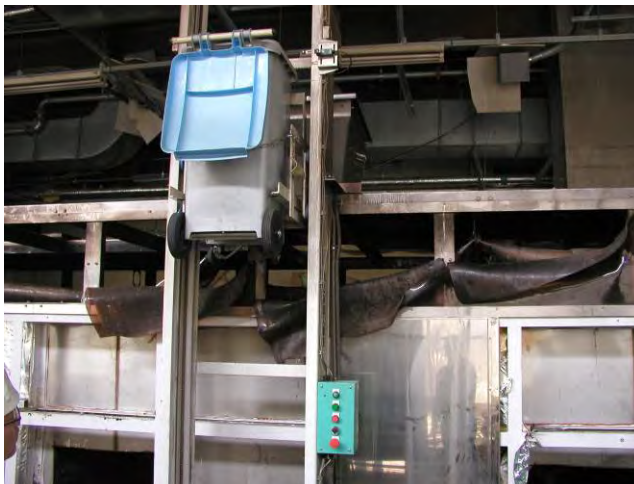
写真 6-9 ホッパーローダー（生ごみ投入容器が途中で止まっている）

午後の生ごみはビニール袋 7、8 個分。午前と同様に投入容器に入れて槽内に投入しようとして投入開始ボタンを押す。投入容器が上端まで上昇し、投入操作を始めたが、肉片が投入口に付着した。そこで、棒（モップの柄だけのもの）を使い、肉片を槽内に入れていたところ、投入容器がリフトのマスト上部で止まってしまった（午後 6 時半頃）。

*1) 途中で投入容器が停止する場合について、メーカー担当者によると、次の 3 つが考えられるという。①稼働中に投入停止ボタンを押すこと、②投入容器がホッパーローダーの最下点に下りてくる前に最下点にあるリミットセンサーが何かに感知すること（この場合、投入容器が最下点に戻ったと判断して装置が作動する。プログラム上は 30 分後からオーガが作動するようになっていた）、③ホッパーローダーが過負荷になったこと。

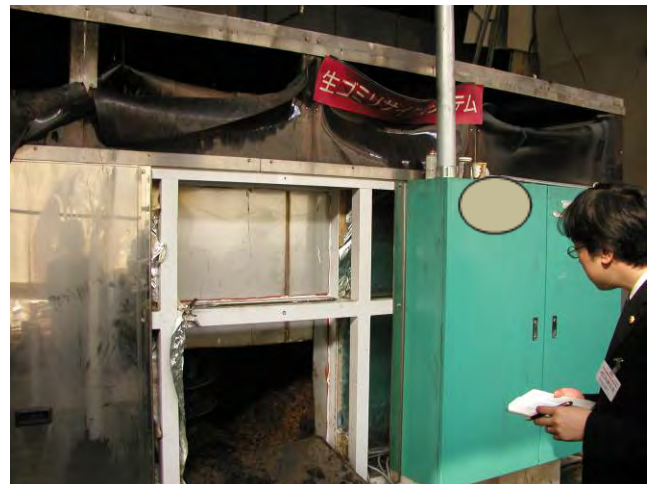
(ac)制御盤（配電盤）の隙間、膨らみは無く、かつ燃焼した跡はなかった。

(ad)配電盤内で漏電、短絡等により火災が発生した様子は見られなかった。

写真 6-10 制御盤を斜め左から見たところ(内部を調べるため2箇所、側壁の一部が切断されている)

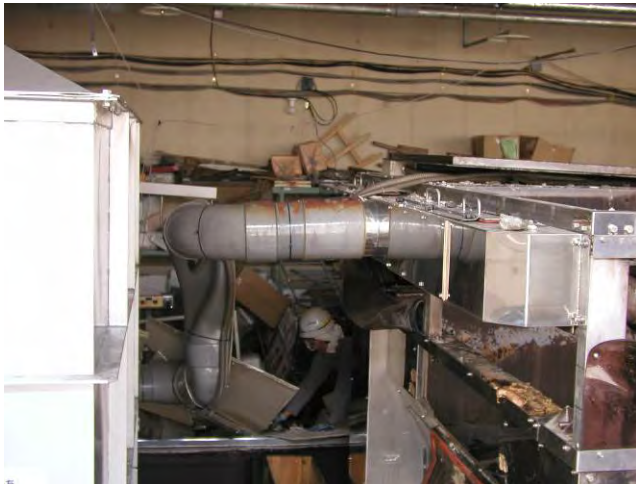
- (a)堆積層表面は平坦で層内部で爆発した様子は無かった。
- (b)装置上部側面に取り付けられた PET 樹脂製の点検窓は軟化し，波打ち，大きく反っていた。
- (c)点検窓に破壊した形跡はなかった。
- (d)南側からみて装置左側，ステンレス側壁は断面を観察するため切断されていた。
- (e)微生物脱臭装置へ向かう塩ビダクト（呼び径 200）は軟化し，ひしゃげていた。高温ガスを吸い込んでいたものと考えられる。

- (f)微生物脱臭装置へ向かう塩ビダクトは燃えていなかった。
- (g)微生物脱臭装置へ向かう塩ビダクトの外表面は，焦げ無し，内表面は白いものやすす状のもの，油状のものが付着していた。
- (h)発酵槽内の塩ビダクト（呼び径 125）の焦げ方は激しかった。
- (i)ブロアの吸い込み側には吸い込み風量調整のためか，ボールバルブが取り付けられていた。開度は約 45 度。

写真 6-14 生ごみ処理装置排気ダクト（呼び径 200）

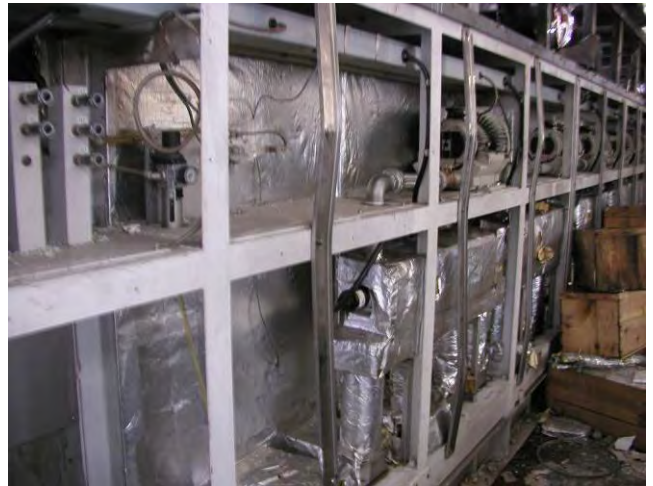
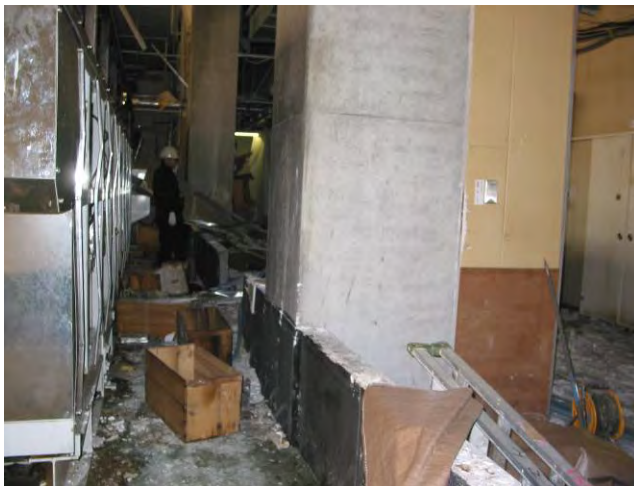
写真 6-20 生ごみ処理装置（エアレーションヒータ、ブロー側）と接する隣の部屋の壁の破損状況（壁が破壊して無くなっている）

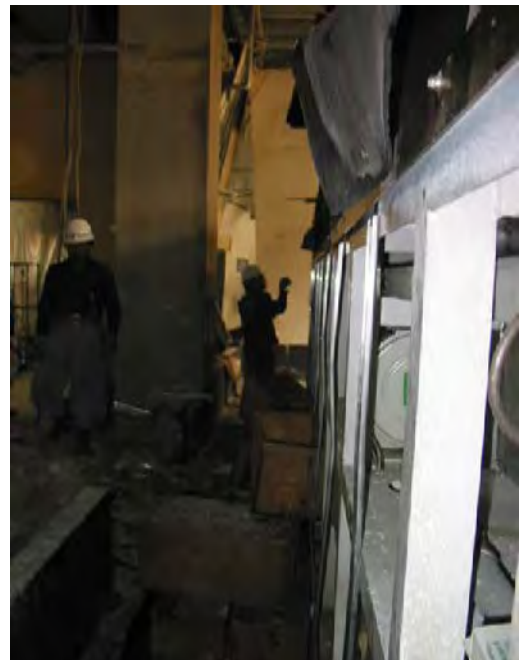
写真 6-21 写真 6-20 を反対方向から見たところ（隣の部屋（左側）で壁が破壊して無くなっている）

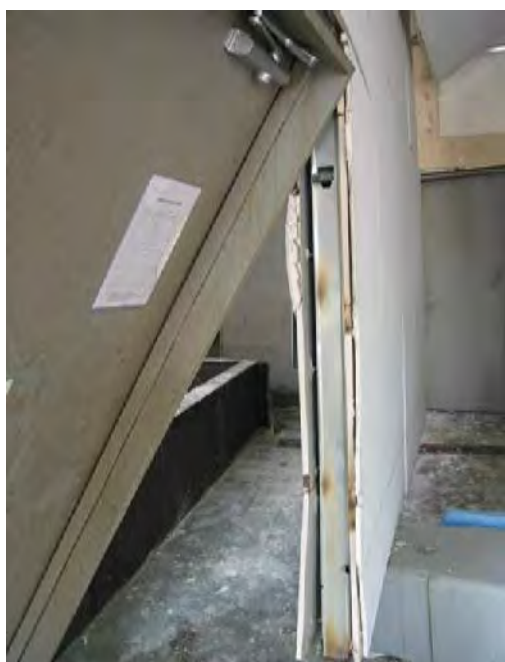
写真 6-23 生ごみ庫と生ごみ処理室を隔てる壁の破損状況（壁が生ごみ庫側に移動している）

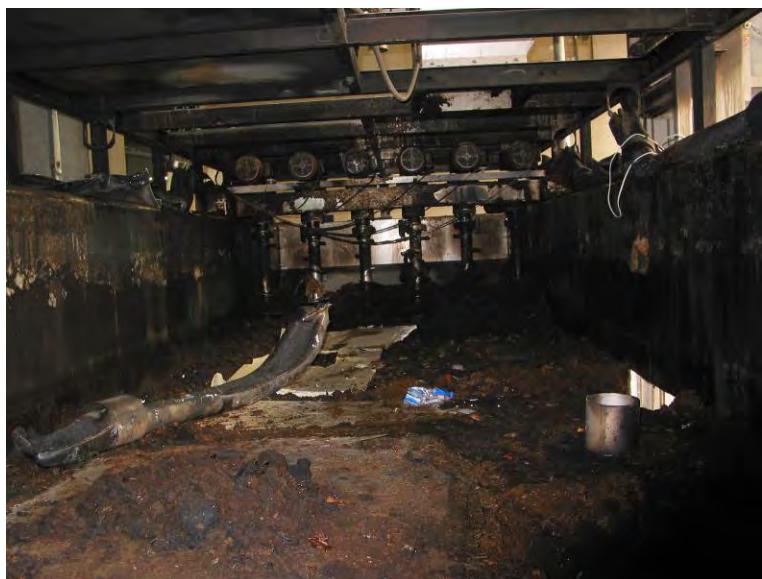
写真 6-25 生ごみ処理装置（発酵槽）内を掃除口左から見たところ

- (r)投入されたものが堆積層の上にあった。すなわち，オーガは投入されたものをかくはんしていなかった（オーガは止まっていた）。
- (s)装置左側（掃除口に近い側）のステンレス側板の一部が内壁，外壁とも焦げていた。
- (t)それらの焦げ跡は縦長であった。
- (u)内壁のすすは，主に縦長方向（鉛直方向）に付着していた。

投入された生ごみがかくはんされずに残っている。

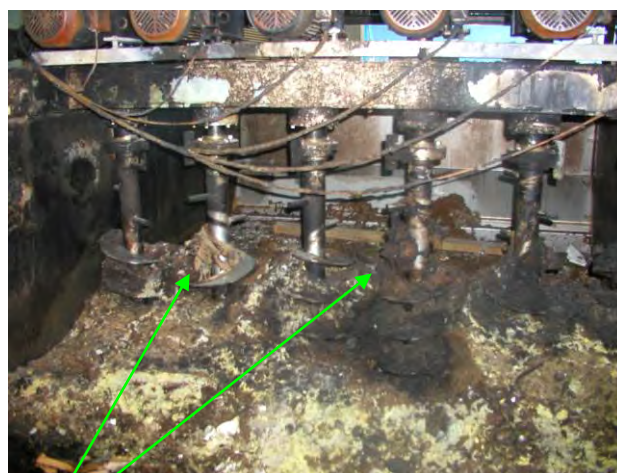
(aa)オーガに布切れが巻きついていた。

写真 6-28 オーガ付近の様子

布切れ

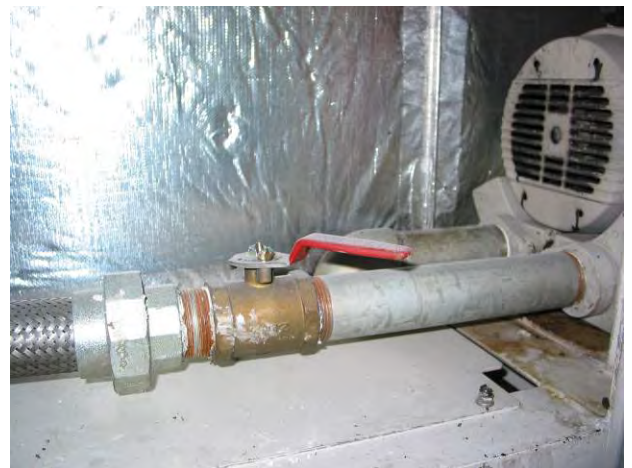
写真 6-31 ブロア吐出側に取り付けられていたボールバルブ

消火水と油分を含む液状化物（さらさらしている）

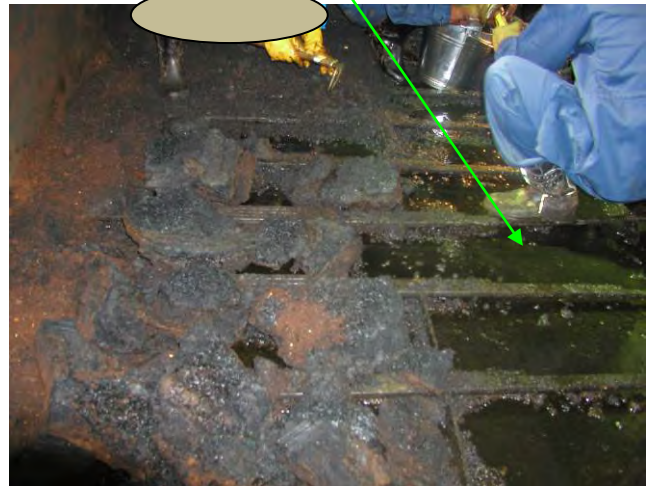
- (j)吸い込み側パイプ内表面は油分を含む粘着質のものが付着していた。
- (k)オーガ用のモータは防爆仕様ではなかった。
- (l)発酵槽内の堆積物の色は茶，こげ茶，黒色を呈しており，堆積層下部（底部）は発酵槽全体にわたって黒く炭化していたが，層の中間から上部には色が違うところがあり，変色の程度が層状に一様ではなかった。

写真 6-33 生ごみ処理装置（発酵槽）内の堆積物（底部付近は黒く炭化している）

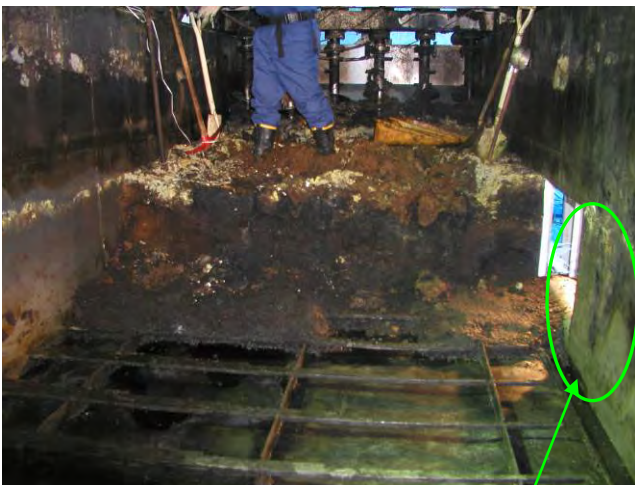
当初の堆積層の高さ（約 70cm）

写真 6-34 生ごみ処理装置（発酵槽）内の堆積物

壁面の焦げ跡

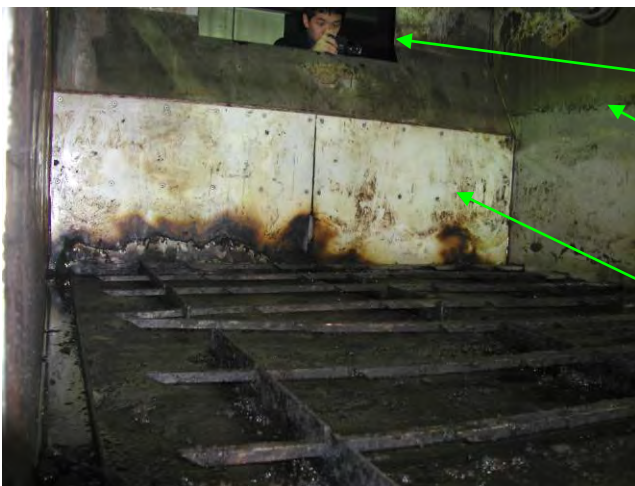
- (v)天板は，ステンレス＋発砲スチロール＋ステンレスの三層構造であった。
- (w)天板は，熱的な影響を受けて多少ゆがんでいたが，装置外へ向かう膨らみはなかった。
- (x)掃除口の下に取り付けられていた高密度 PE 板（白，5mm 厚さ）は下部が焦げていた。
- (y)オーガ周りは炭化していた。
- (z)堆積層の乾燥機側底面に油状物質あり，粘りは少なくさらさらしていた。→研究所

高密度 PE 板（白板）
下から 10cm から 20cm は焼損

写真 6-36 生ごみ処理装置（発酵槽）内のプラスチック内壁の焼損状況（排出側と逆の方向を見たところ）

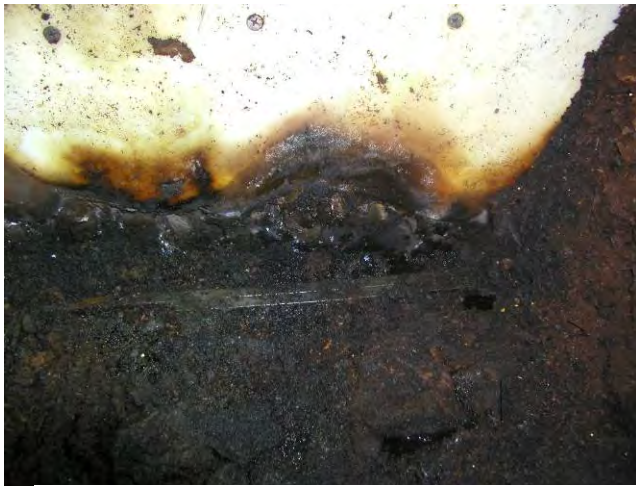
写真 6-37 プラスチック内壁板の焼損状況

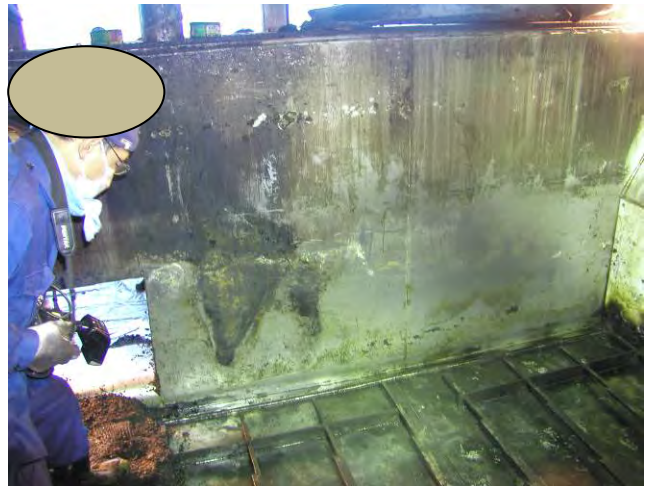
写真 6-38 写真 6-34 の該当箇所を別の角度から見たところ（装置左端から 1.9m。すすの付着は 2 つのノズルの吹き出し口の間隔(約 30cm)に対応している)

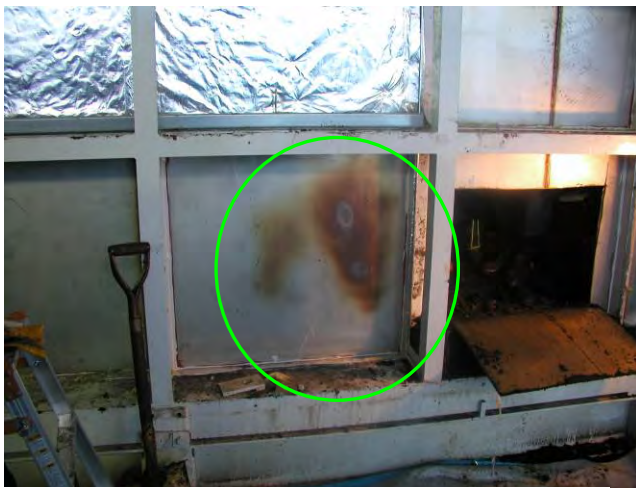
写真 6-39 写真 6-34 の該当箇所を装置外から見たところ（装置左端から 1.9m）

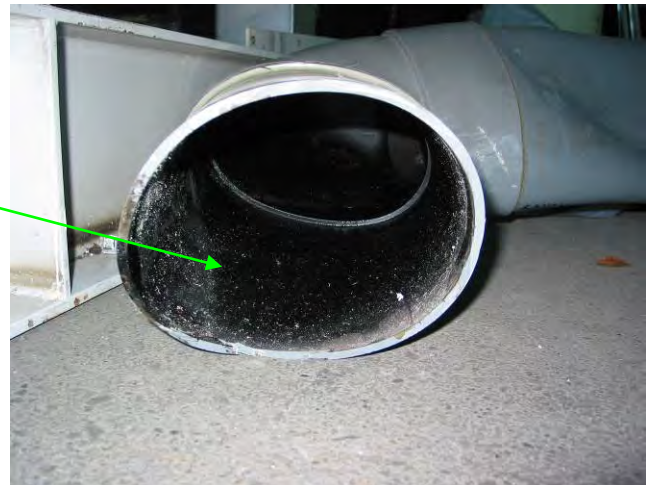
すす状と油状のものの付着

写真 6-45 排出ダクト（呼び径 200）の変形状況（下流側に見たところ。生ごみ処理装置から微生物脱臭槽へ向かう方向）

以上のことから、実験結果と被災物の状況（写真6-18, 6-43～6-45）との比較より、爆

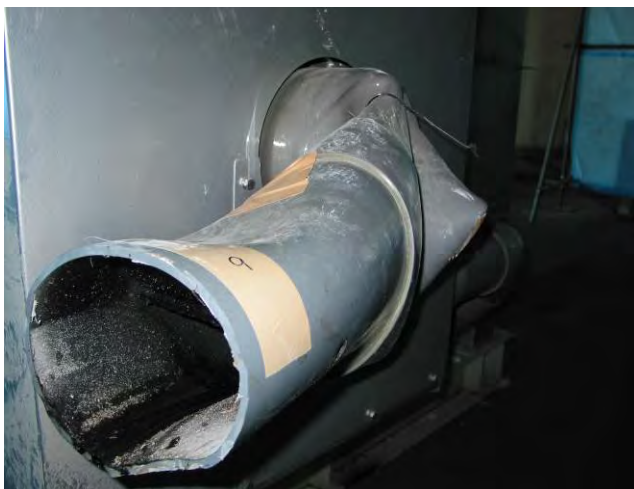
写真 6-46 排出ダクト（呼び径 200）の変形状況（微生物脱臭槽に接続）

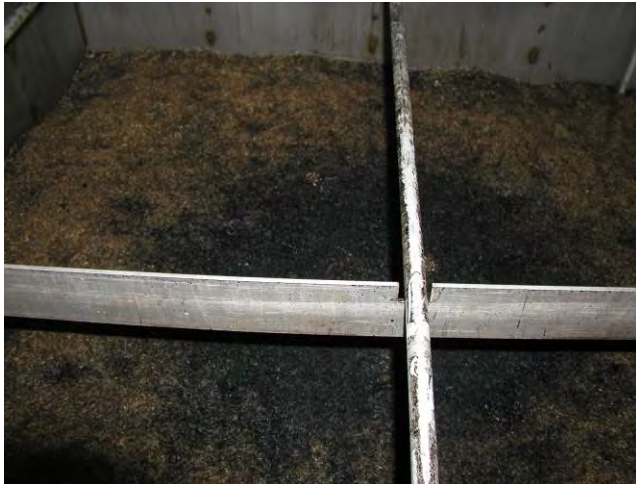
(a)内部のチップ層を上から見ると丸く変色していた。

写真 6-48 微生物脱臭槽内部を斜め上から見たところ（中央付近が円形に炭化している）

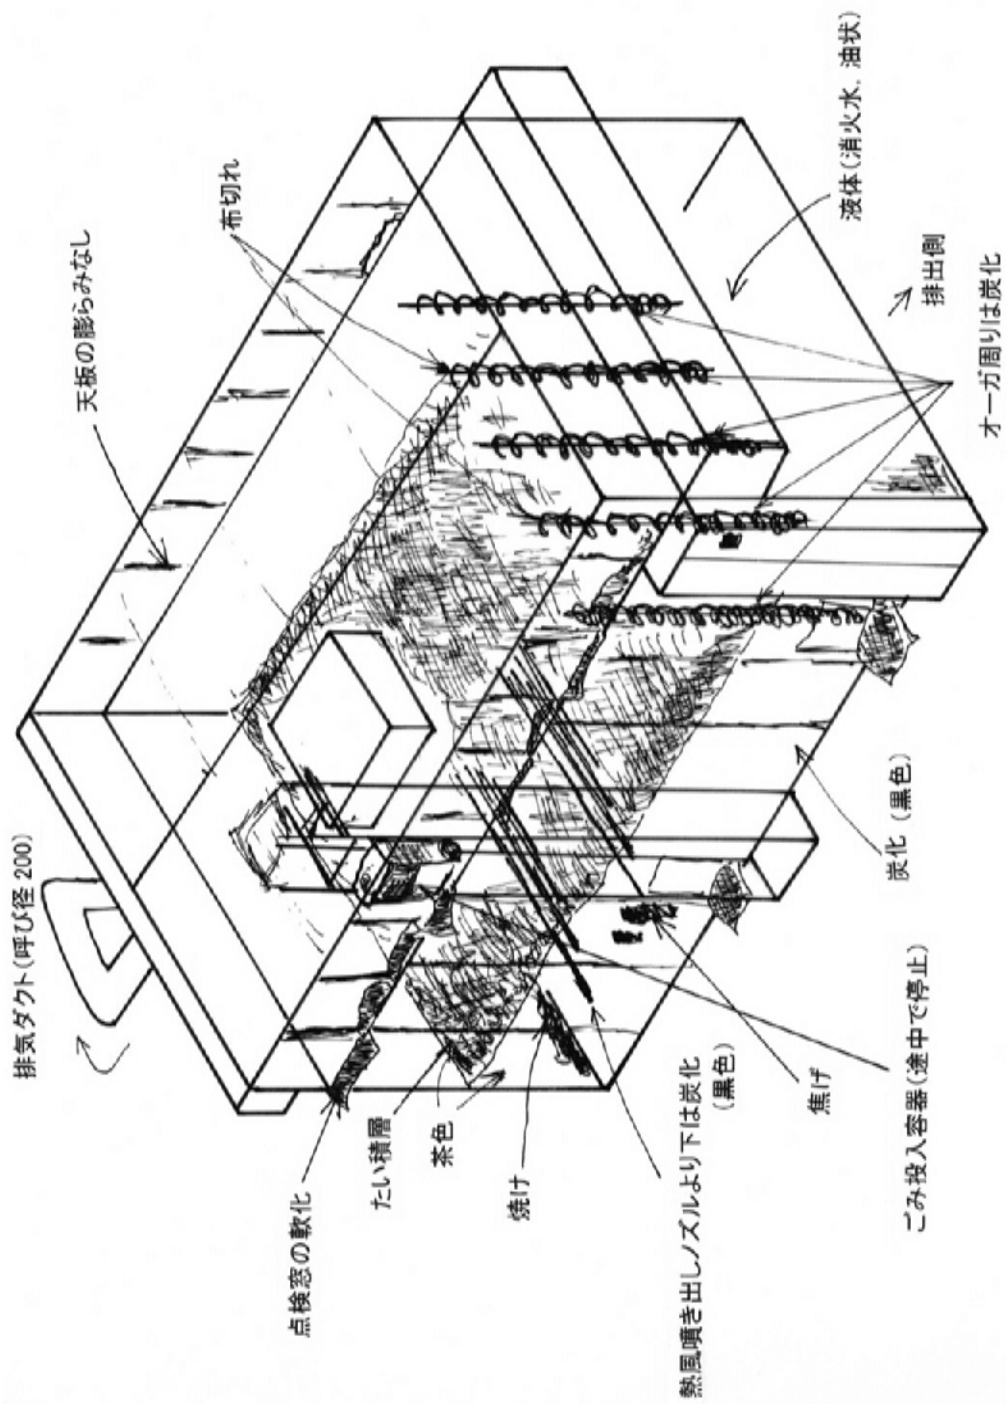
図 6-3 被害状況 (模式図)

主な被害状況等は以下の通りである。

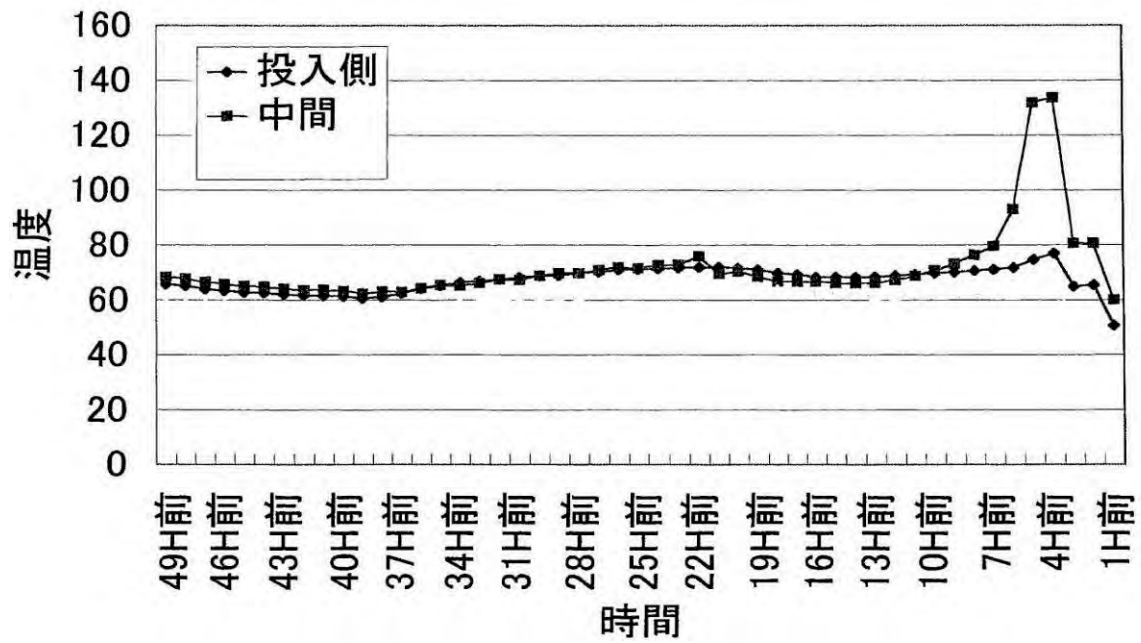
図 6-4 発酵槽の温度変化
 0H（座標右端）は消防の放水で電源ブレーカが落ち
 た時間と推定
 ただし、排出側は未プロット

層中央だけ温度が高いのは、堆積層と側壁の間に隙間ができ、熱風吹き込みノズルから高温のガスが流れる路（みち）が形成していたと推察される。5H 前でも 131.9℃を記録していることから、この時間でもヒータスイッチが OFF にならずに熱風が吹き出し続けていたことが推察される。

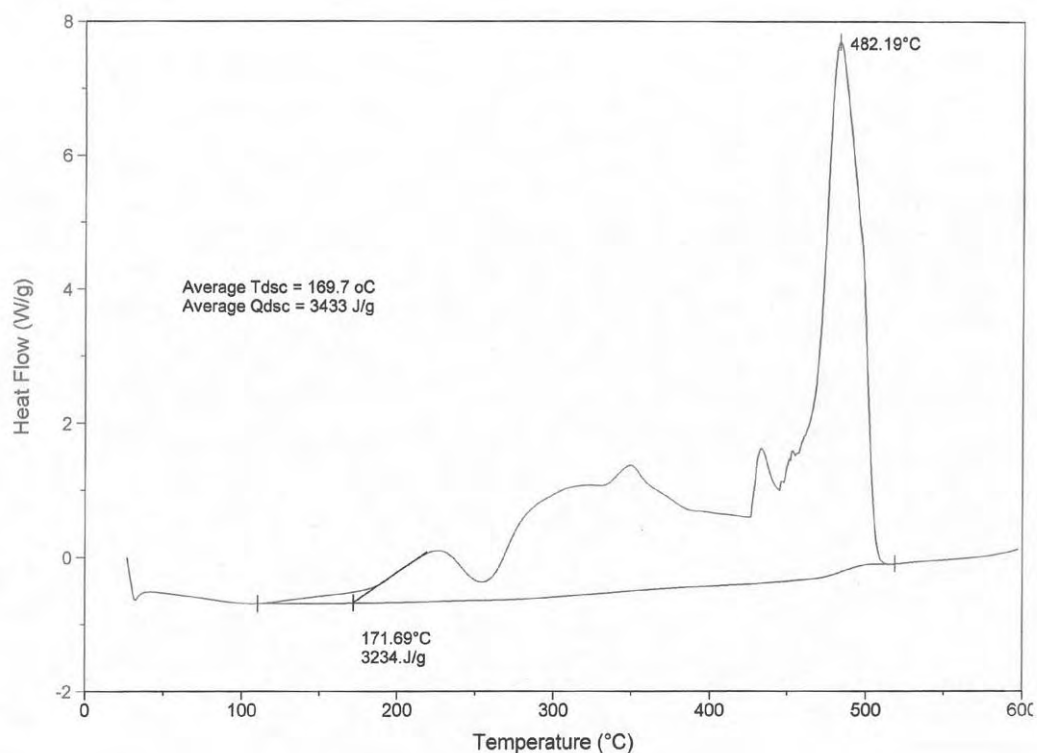
図 8-1 現場で採取した試料の DSC 曲線

- ・ 測定装置：DSC2920（TAインストルメンツ）
- ・ 測定条件：ステンレスセル；開放，空気雰囲気下 流量；50 mL/min，試料量；3～4 mg
- ・ 測定結果：発熱量；3,433 J/g（平均値），発熱開始温度 T_s ；169.7°C（平均値）

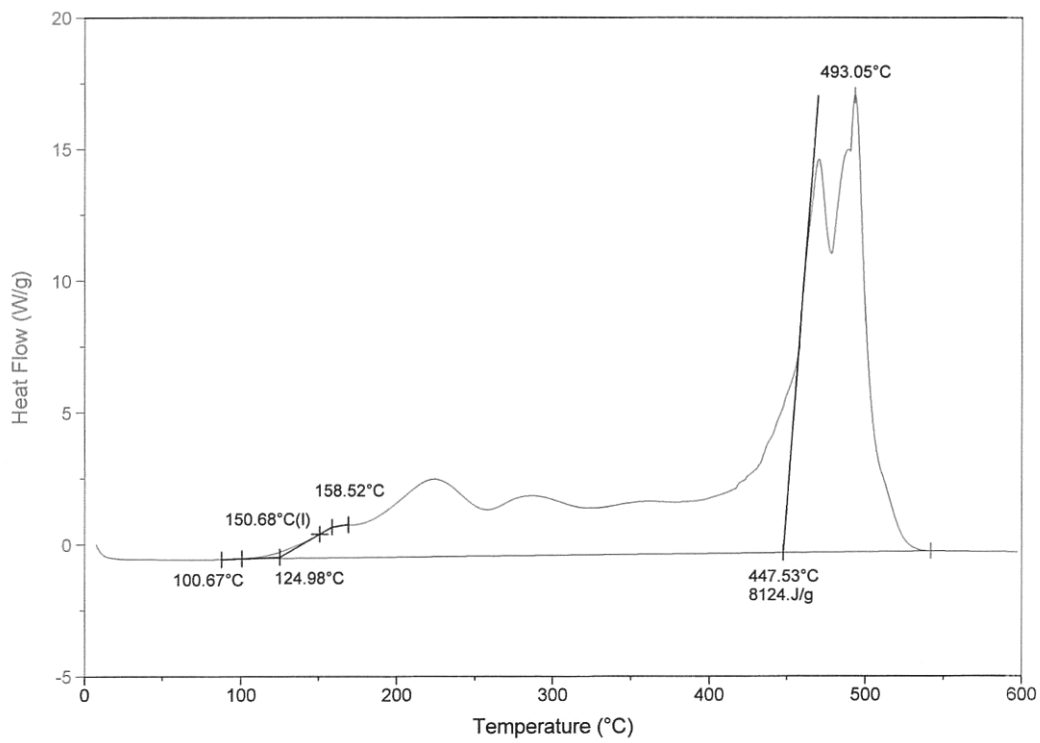
図 8-4 リノール酸の DSC 曲線

発熱開始温度よりも高くなると、相変化のほか、酸化、熱分解、重合などの反応により発熱を継続することが推測できる¹⁻⁵⁾。不飽和結合を有するオレイン酸やリノール酸は自動酸化を起こしやすい。実験結果によると、リノール酸の発熱開始温度は124.9°Cであり、生ごみ処理装置の熱風温度120～130°C程度であることがわかった。生ごみの中にはリノール酸を含むものがあり、この測定結果からすると、120～130°Cでは発熱の危険性がある。

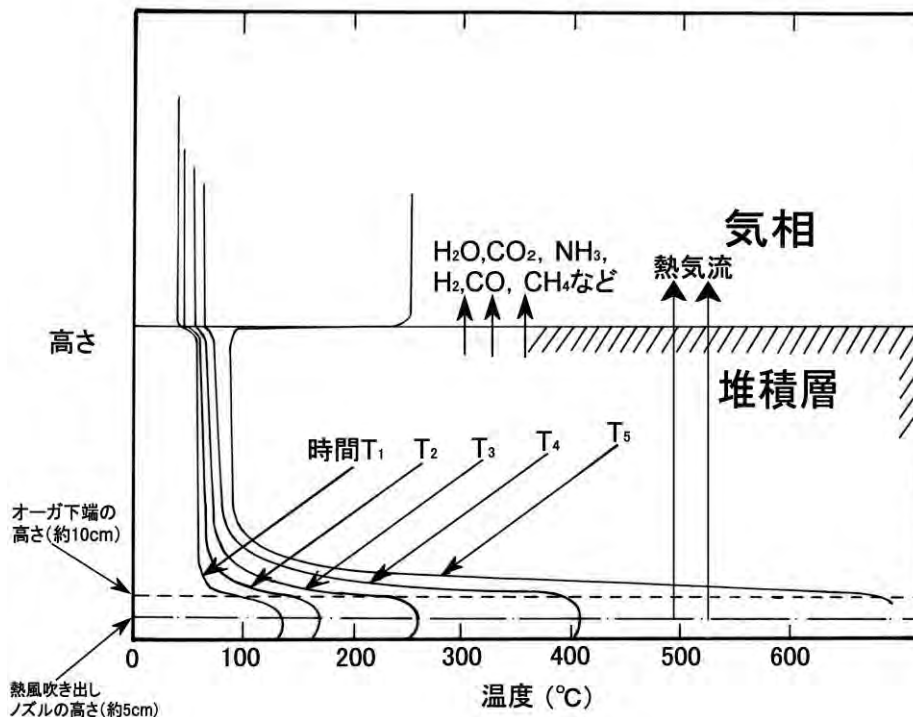
図 9-1 発酵槽内の温度分布の説明図

堆積層の底部には、排出されずに残っている生成物に液状物質が浸潤している。主に油脂からなる液状物質の中には、その吹き出し温度で発熱を開始する物質を含んでいた。ノズルパイプ周りで発熱を開始することで、熱損失が小さくなるため、ヒータ出口温度150℃からの温度低下は小さくなるはずである。発酵槽には断熱材が取り付けられていたが、これは周囲への熱損失を低減させる。従って、この生ごみ処理装置では、一度発熱を開始すると、蓄熱し、さらに発熱を促すことになる。
