# 災害調査報告書

原油タンク清掃時における火災災害

平成 20 年 1 月

独立行政法人  
労働安全衛生総合研究所

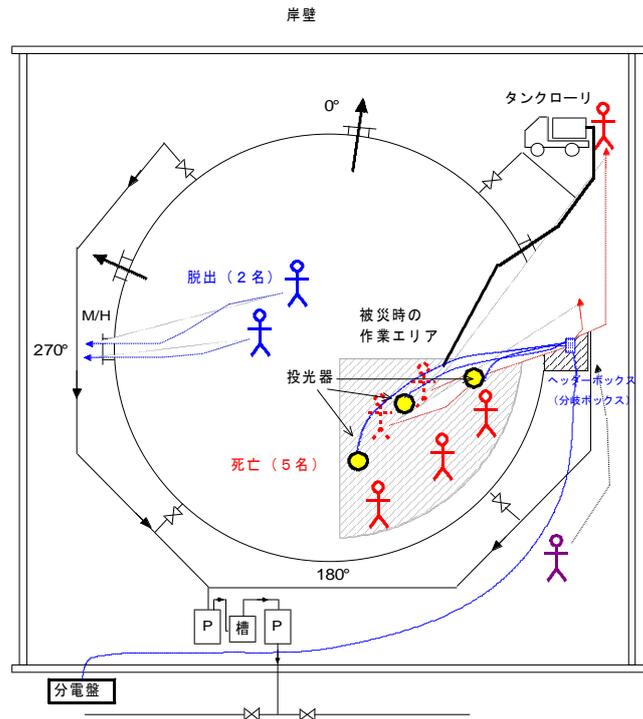
(a) 発災前後の作業員の配置

平成 18 年、浮屋根式原油タンク（直径 75 m、高さ 25 m、容量 10 万 kL）の法定点検に伴う清掃作業（タンク底部に堆積した固形沈殿物（以下、スラッジという。）の除去作業）のため、作業員 7 名がタンク内部に入り、ワイパーを用いてスラッジを掻き取る作業を行っていたときに火災が発生した。出火後、作業員 2 名は近くのマンホールから外へ脱出し軽傷で済んだが、火元の近くで作業していた 5 名は死亡した（図 1 参照）。作業員の証言によれば、午後の作業を開始後しばらくしたとき、ドスツと音がしたので振り向くと、投光器がスラッジ上に落下しており、その近傍で火の手が上がっていた、そして、青白い火炎が急速に周囲へ伝播していったということであった。

死亡した 5 名のうち 2 名は入槽口から脱出したが、全身火傷でまもなく死亡した。したがって、タンク内で死亡したのは 3 名であるが、内部は加熱用金属管が密に設置されていたため移動が容易でなく、かつ、電気配線やガスマスク用エアラインも障害物となったようである。

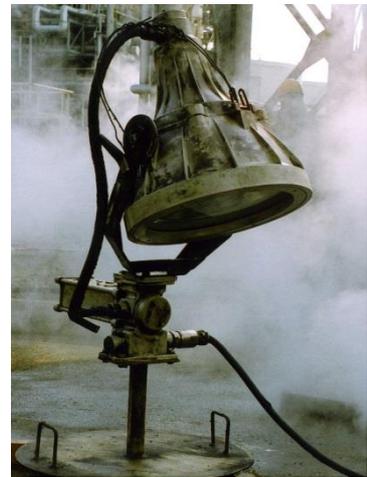
(c) 投光器 (防爆構造)

スラッジは、外部から供給した共油(ともゆ)（軽油または A 重油）であらかじめ軟化させたものであり、その際に可燃性蒸気が発生するので外に仮設した電動ブロワー（防爆構造）で 2 箇所マンホールから排気を行っていた。作業を請け負った会社の社内規定では可燃性蒸気の濃度が基準値(1,400 ppm)以下となったときに入槽することとなっていた。そこで、当日午前 8 時 30 分に入槽口の近くで測定したところ 700 ppm であったので入槽し作業を開始した。その後、発災時（午後 2 時ごろ）まで濃度測定はしなかったようである。内部は採光が不十分なので、投光器（防爆構造）を持ち込み仮設台上に設置していた。全作業員は、呼吸用エアラインマスクと帯電防止素材で作られた防水合羽を着用して入槽していた。直近の気象台の記録によれば、当時の気温は 10.7 °C、相対湿度は 48% であった。本件については、当初、投光器が落下した際の打撃火花または電球からの輻射熱が着火源の有力候補とされたが、決定的な裏付けは得られなかった。

- ・設備はマニュアルに従って正しく使うこと（使用条件の遵守）。
- ・不要な改造をしない（特に，防爆構造に影響を与えるものは厳禁）。
- ・倒れないように設置すること（投光器は留め具などで固定されていなかった。作業の簡便性を犠牲にしても，転倒時の危険性を考えれば，固定すべき）。
- ・倒れても引火しないような工夫が必要である（スラッジ等に接触しない）。
- ・全く別の機器を使う（目的を達成できる別の機器を探す）。

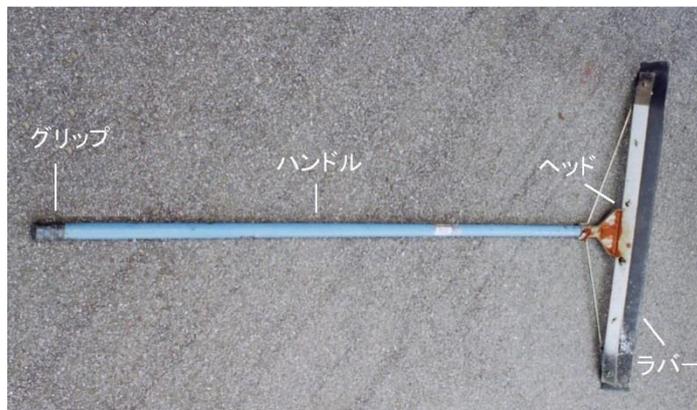
図 2 スラッジの掻き取り作業に用いたワイパー (同型品)

本災害発生時に使用されていたワイパーと同型のもの写真を図2に示す。ワイパーの柄(以下、ハンドルという.)は金属棒に合成樹脂製被覆(ポリプロピレン)を施した構造である。これを手で掴むことにより、手袋と被覆の間で電荷が分離する(図3(a)). やがて手を離すと被覆に電荷の一部が残留し、さらに、この残留電荷によって金属棒は誘導帯電

なお、ワイパーのラバーはクロロプレンゴムであり、導電塗料をラバー先端とハンドルに塗って抵抗を測定したところ、 $2 \times 10^{12} \Omega$  以上であった。したがって、ワイパーはタンクの床と電氣的に絶縁されていた可能性がある。

同種災害の再発を防止するためには，可燃性雰囲気が存在する場所では，絶縁性被覆を有する清掃具の使用を避けることが重要である。また，人体の被害を軽減するため，着衣を難燃性または不燃性のものが望ましい。

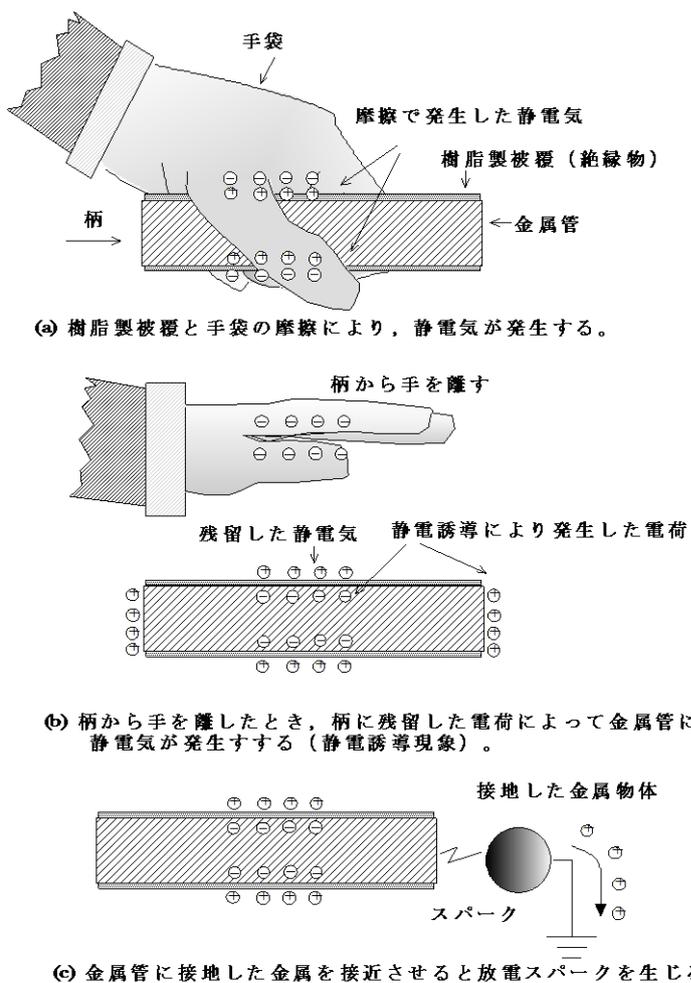
図 3 絶縁性被覆をもつ金属部 (ハンドル) の静電気帯電原理

を受け、電位が上昇するとともに、金属棒には電荷の偏りができる (図 3(b)). この状態で接地金属を接近させると火花放電を生じる (図 3(c)). 電荷分離は、手で掴むだけでなく、何らかの物体 (衣服やぞうきん等) でハンドルを擦った場合でも生じる。

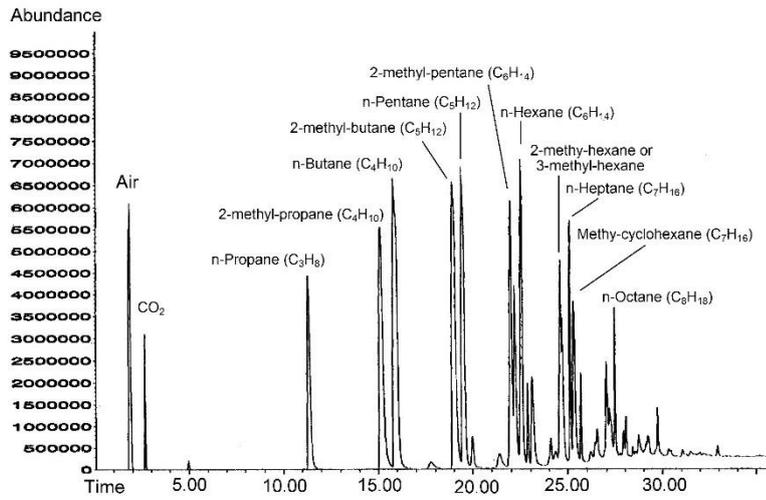
(a) スラッジに含まれる揮発性成分

スラッジについて、揮発性の可燃性蒸気の成分およびスラッジをワイパーのハンドルにこすりつけ、布で拭き取ったあとでハンドルに付着していた成分を分析した結果を図 4(a) および(b)に示す。これらの分析結果から、当時の温度条件下でスラッジからは炭化水素 (C8 以下)が揮発し、0.8 mJ 以下の着火エネルギーを有する爆発性雰囲気形成され、また、ハンドルには石油ワックス(C14~C35)が付着していた可能性が高いことが示唆される。

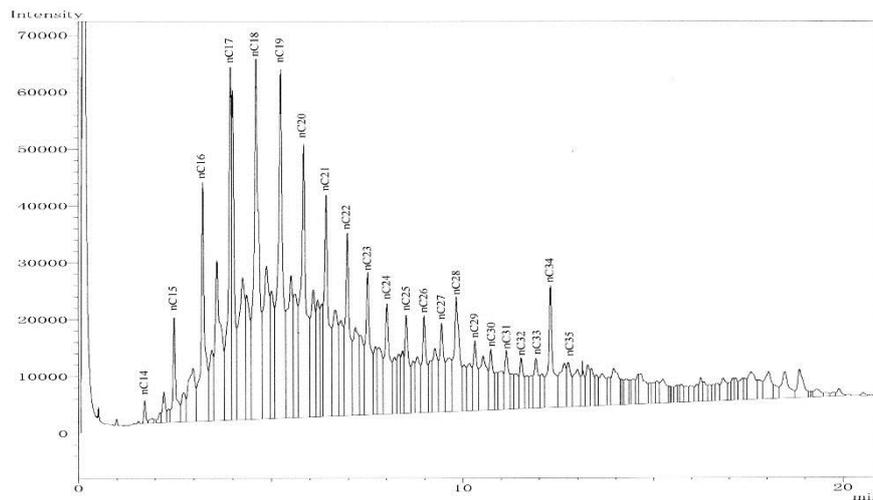
(b) スラッジに含まれる不揮発性成分 (石油ワックス)

なお、工業的に精製された石油ワックスは抵抗率が  $10^{13} \sim 10^{17} \Omega \cdot m$  と極めて高い物質であり、電気絶縁材料としても使用されている。

ワイパーの被覆 (ハンドルから剥がしてシート状とした.), 手袋および帯電防止加工した合羽の体積抵抗率および表面抵抗率を測定した結果を表 2 に示す. 被覆は, 表面を清浄にしたもの(以下, 「清浄」という.)と表面にスラッジを付着させ布で拭き取ったもの(以下, 「汚染」という.)を試料とした. 注目すべき点は, 「汚染」の方が「清浄」よりも表面抵抗率が高いということである. これは図 4 (b)の分析からもわかるように絶縁性の高い石油ワックス成分が残留したためと考えられる. これは, スラッジの導電率(表 1)からは予測しがたい結果であった. また, 合羽は帯電防止作業服の規格 (JIST 8118) に準拠した検定を受けてはいないが, 同規格に規定されたタンブラー法により発生電荷量を測定したところ, 0.26 ~

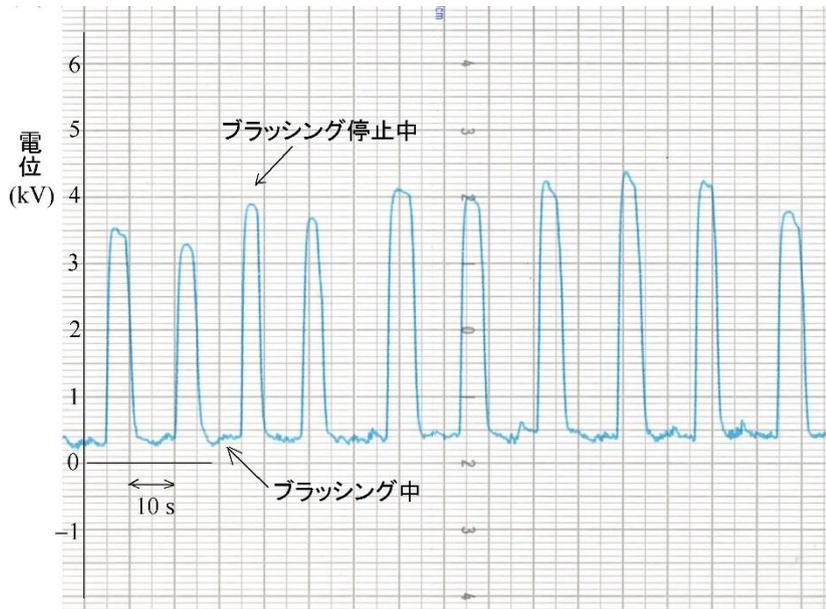
図7 掻き取り作業実験中のワイパーの電位変化

電位変化の典型例を図 7 に示す。ブラッシング中には電位はほとんど上昇しないが、片手を離して休止すると一瞬で電位が上昇する。これは、2. で解説したように、手袋とハンド

ルの被覆との間で静電荷が発生し、手を離れたときに被覆に残留している電荷によって金属部が静電誘導を受けたためである。ラバーの抵抗が大きいため電荷緩和は緩慢である。

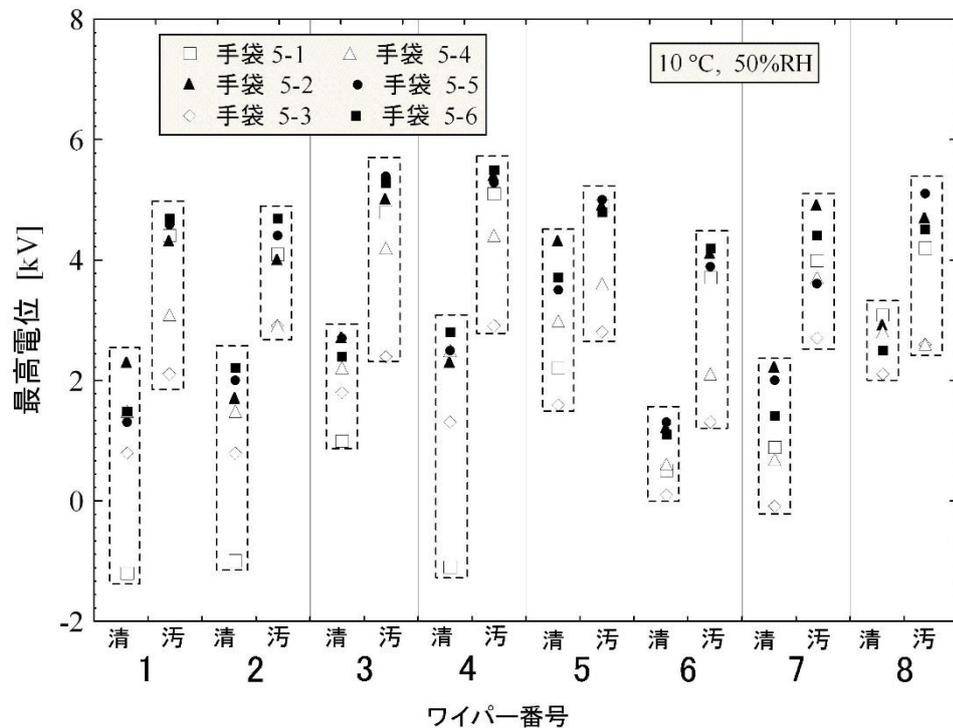
図 8 ハンドル清浄及び汚染時の電位の違い

各組み合わせにおいて得られた電位の最大値のみをプロットしたものが図 8 である。ここでワイパー 6 および 7 は使用歴のあるワイパーである。図から明らかなように、汚染した状態では清浄な状態よりもかなり電位が高くなった。これは、表面に付着している石油ワックス成分の影響であり、前述のように表面抵抗率が増加することが要因の一つとして挙げられる。

休止の姿勢 (図 5 (b))でのワイパーの静電容量は  $52\sim 70\text{ pF}$  であったので、汚染した状態で得られた最高電位  $4.7\sim 5.5\text{ kV}$  を用いて計算すると、発生した電荷は  $0.26\sim 0.36\text{ }\mu\text{C}$ 、静電エネルギーは  $0.51\sim 0.91\text{ mJ}$  となる。ハンドルを手で掴んだときの有効接触面積を  $100\text{ cm}^2$  と仮定すると、平均表面電荷密度は最大で  $36\text{ }\mu\text{C}/\text{m}^2$  となる。理論上、導体表面に蓄積する表面電荷は気中放電 (空気の絶縁破壊電界  $3\text{ MV}/\text{m}$ ) で制限されるので最大電荷密度は  $27\text{ }\mu\text{C}/\text{m}^2$  であるが、本件のワイパーのように、金属体の表面に薄い絶縁層がある場合、絶縁層表面での電位および電界の上昇が抑えられ、より大きな表面電荷密度となりうる。

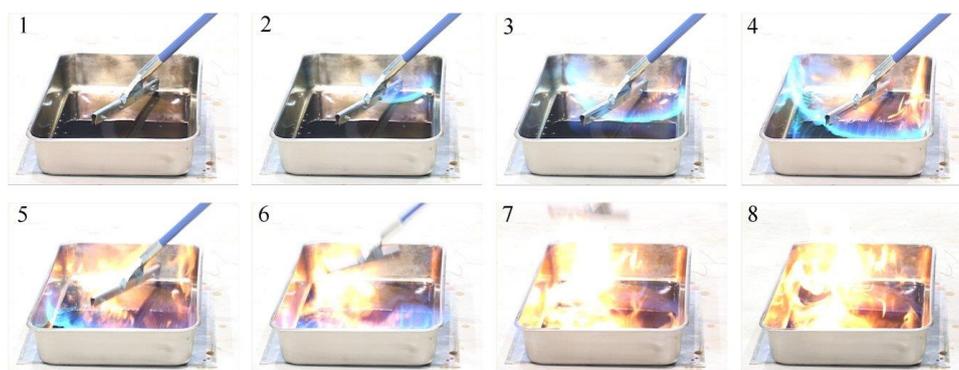
図9 帯電したワイパーによる原油の着火実験

ワイパーの充電電位を  $5\text{ kV}$ 、 $6\text{ kV}$ 、 $6.5\text{ kV}$  および  $7.0\text{ kV}$  に変化させて着火実験を行ったところ、 $5\text{ kV}$  および  $6\text{ kV}$  では着火しなかったが、 $6.5\text{ kV}$  および  $7.0\text{ kV}$  では図 9 に示すように、着火・炎上した。そのときの放電エネルギーは、それぞれ  $1.3\text{ mJ}$  および  $1.5\text{ mJ}$  と推定される。これは、3.1 で示した着火エネルギーの最小値  $0.8\text{ mJ}$  よりもやや大きい。開放容器での実験なので蒸気濃度が不安定だったためと推測される。4.1 では、作業を模擬した実験で得られた最大の静電エネルギーは  $0.91\text{ mJ}$  であるから、着火に必要な

ここで注目に値するのは、1.で示した被災者の証言「青白い火炎が急速に周囲へ伝播していった」という部分である。今回の着火実験でも着火直後、液面上を青白い火炎が伝播していくようすが観測されている。したがって、災害発生時にはタンク内の清掃対象領域ではスラッジ表面上には爆発濃度に達する予混合気が形成されていたと推定される。

1:着火直前  
2-4:予混合ガス燃焼伝播(青い炎)  
5-8:蒸発燃焼に変わる(オレンジの炎)

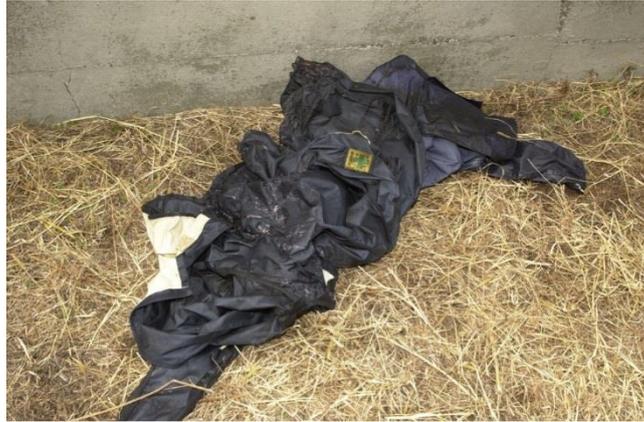
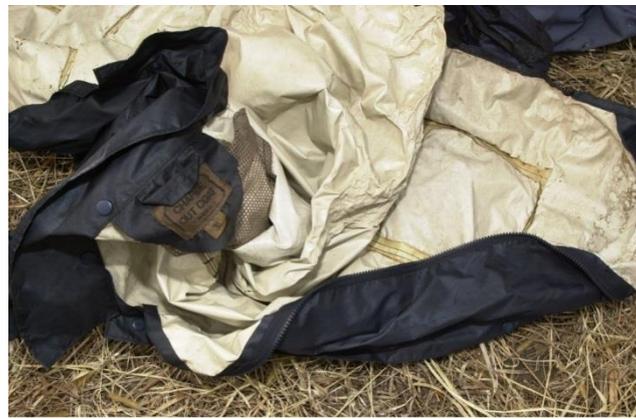
図 10 被災者が着用していた合羽（帯電防止加工品）

本件災害では、5名という多数の死亡者が発生した。そのうち2名は、タンクから脱出したものの、着衣が焼失し全裸に近い状態で発見されている。被災者のうちの一人が着用していた合羽を図10に示す。被災者は、作業服(木綿製のつなぎ服)の上に合羽を重ね着していた。帯電防止と汚染防止を考慮したものであろう。これらの着衣について、繊維製品の燃焼性試験方法(JIS L 1091)のA-4法に準拠した燃焼性試験を実施したところ、各サンプル片(320 mm × 50 mm)の燃焼結果は、すべて「全焼」で、全焼に要した時間は10秒以内であり、易燃性と判定された。このことは、本件災害のように、不測の火災となった場合に作業員の衣服に引火し被害を拡大する要因になるものである。したがって、可燃性物質による危険がある場所では、帯電防止作業服は不燃または難燃性の素材とするのがよい。
