# 災害調査報告書

## 減肉を原因とした ジブローダのアーム折損災害

平成 18 年 8 月

独立行政法人  
労働安全衛生総合研究所

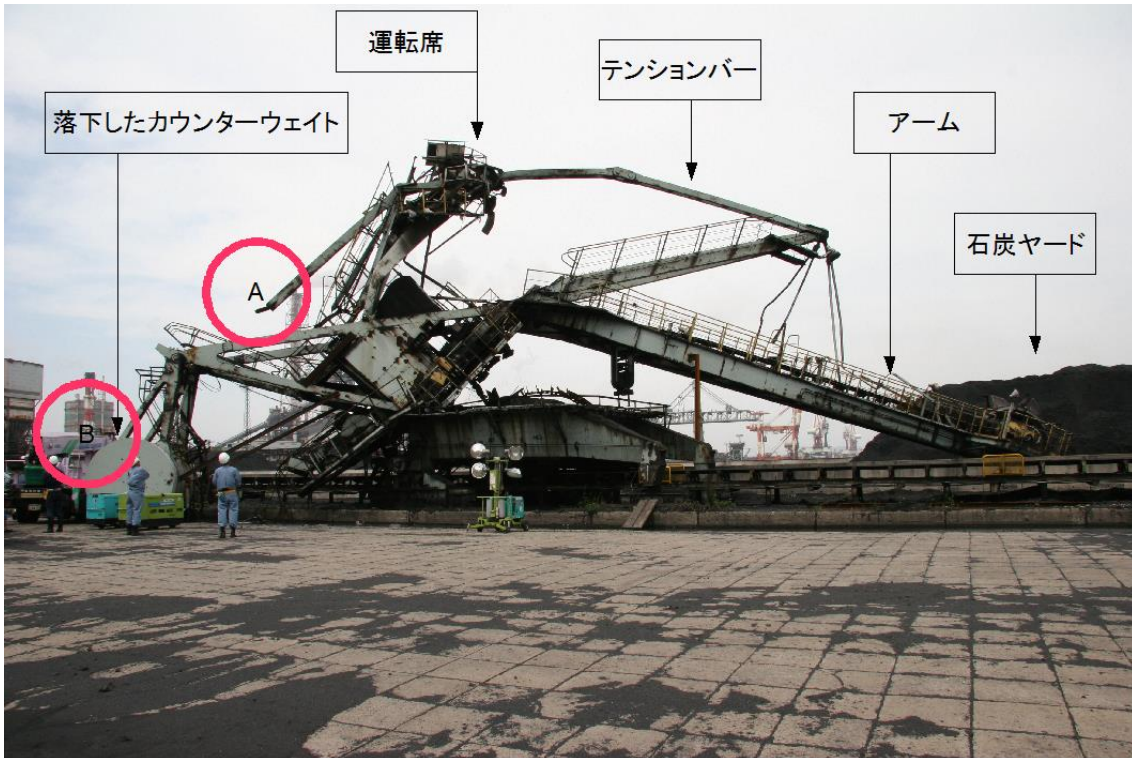
事故機の全体像を図 1 に示す。事故機の使用期間は約 38 年である。図 1 左側の A と B の箇所はもともと溶接されていたが、事故時に破断した。その結果、図 1 右側のローダーが落下し、つられて上側のテンションバーが運転席を直撃した。

図 1 事故を起こしたジブローダ

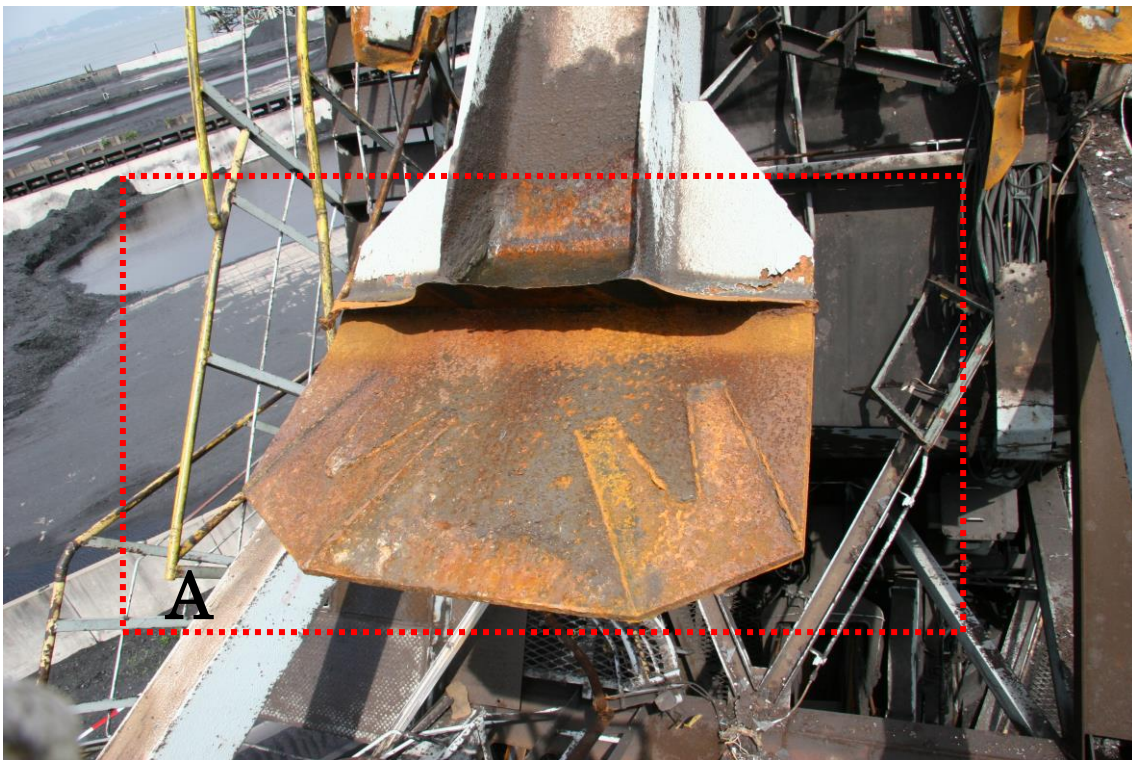
事故の破断部を観察した結果について述べる。A の箇所の拡大図を図 2 に、B の箇所の拡大図を図 3 に示す。カウンタウエイトとテンションバーは、もともと図 2 の A の箇所が、図 3 の B、C の鋼材（カウンタウエイト内の骨格）の間にはさまる状態で溶接されていた。そして、カウンタウエイトの外板とテンションバーも溶接されていた。テンションバーと骨格の溶接については、溶接跡が図 2 の A 内に左右に分かれて“M”字型に跡がついていることから確認された。しかし、この板の裏側には溶接跡が無く、片面のみの溶接であった。

図 2 図 1A の拡大写真

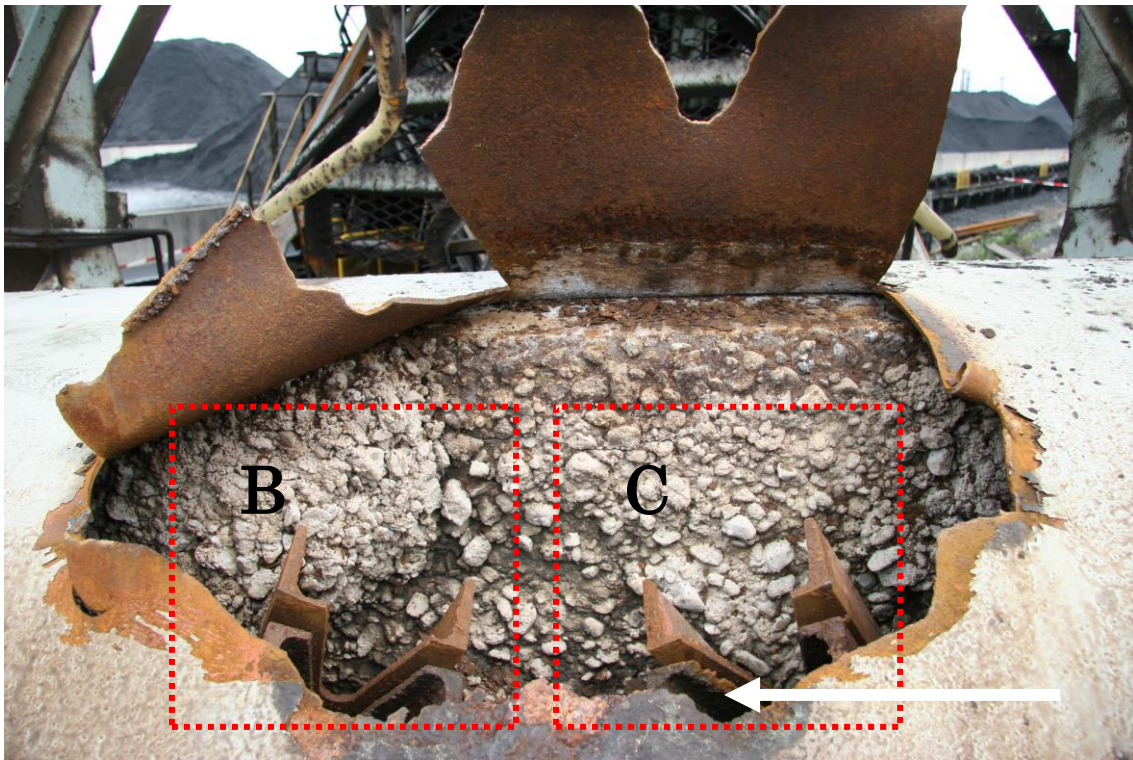
図 3 図 1B の拡大写真

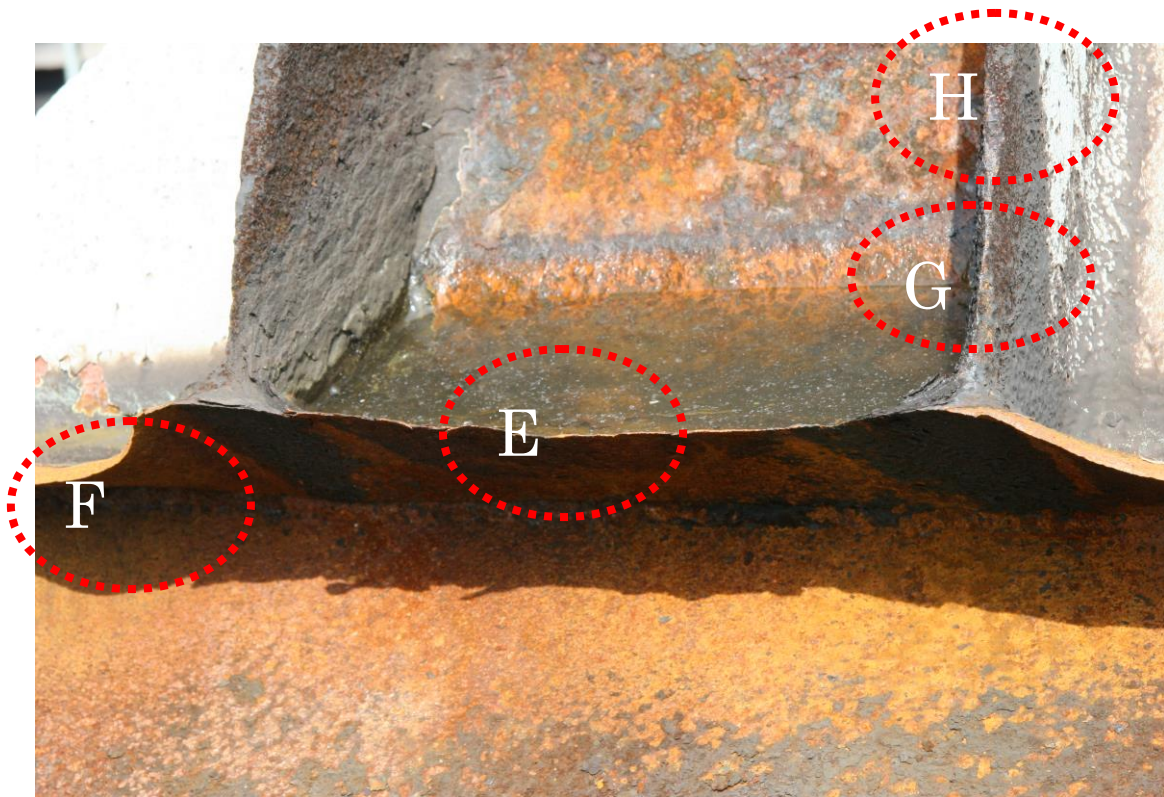
次に、カウンタウエイトの外板とテンションバーの溶接部について述べる。図 4 はテンションバー側の溶接部である。テンションバーに雨水が貯まっている。また、図内 E、F 部は共にカウンタウエイトの外板であるが、F は 4mm であるのに対して、E はほとんど肉厚が存在していない。これは、その上に貯まっている雨水の影響が長年におよんだことから、外板が減肉を起こしたものと考えられる。図 5 のカウンタウエイト側も同様に、図 4 の F 側（テンションバー外側）と接合していた I は肉厚が 4mm あるのに対して、図 4 の E 側（テンションバー内側）と接合していた J はほとんど肉厚が無い。腐食が進んでいるため、指で押すとボロボロと崩れそうな状態であった。同様に、図 4 の G と H を比較しても、鋼材の厚みが異なっており、雨水による減肉が発生していた。

図 4 テンションバーとカウンタウェイトの接合部 (カウンタウェイト側)

鋼材は雨水により腐食する．小林らの研究[1]によると，常温大気圧下における雨水による鋼材の腐食速度は 0.15～0.3mm/年である．事故機は設置後約 40 年なので 6～12mm 程度の減肉が推測される．外板の板厚が 4mm であることから，事故直前にカウンタウェイト外板とテンションバーの接合部近辺はほとんど板厚が無かったと推測される．従って，カウンタウェイトを支えるに十分な強度が接合部には存在せず，カウンタウェイトは外れ事故が発生したと考えられる。

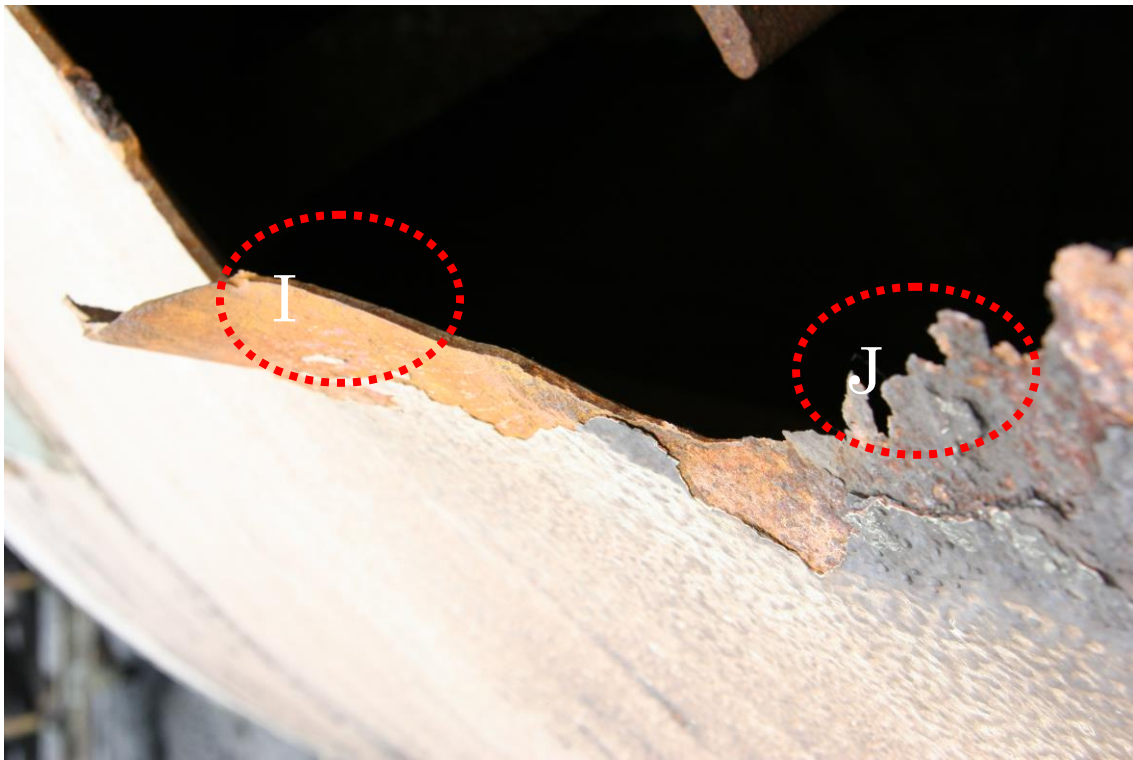
図 5 テンションバーとカウンタウェイトの接合部（カウンタウェイト側）
