災害調査報告書

A-2014-04
(一般公開版)

平成 26 年 12 月

独立行政法人
労働安全衛生総合研究所

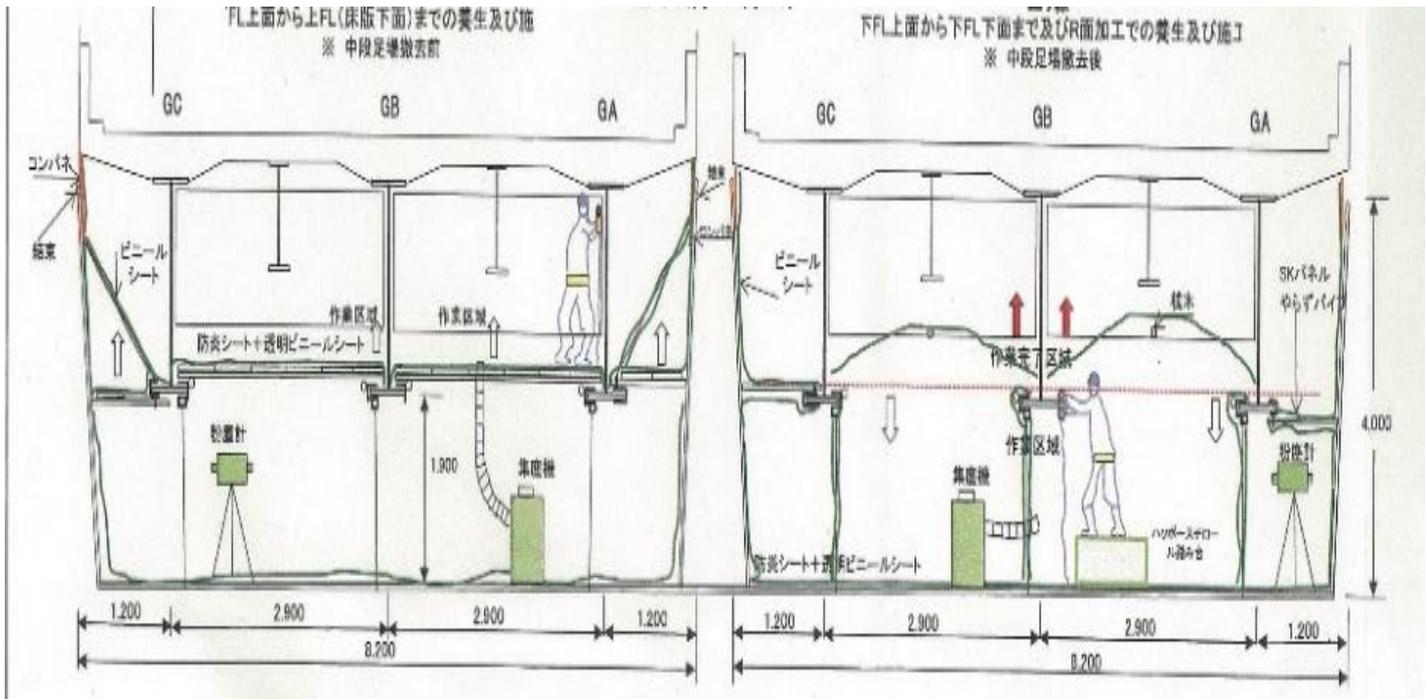
図 3 作業概要

図 3 は B 社より入手した作業概要図である。本工事は、道路高架橋の路面下の橋桁の塗装を剥離し、塗り替える工事である。旧塗装の塗膜にポリ塩化ビフェニル (PCB) が含まれていたため、周辺への PCB 汚染を避けるため、足場を組んだ後、作業場所を密閉した上で工事を実施している。このことが鉛含有の粉じん濃度を高くした主たる原因であると考えられた。作業足場は二層構造になっており、特に橋桁構造物と同じ高さの上層は狭隘な空間となっている。図 4 に作業場所の写真を示す。なお、今回立ち入った場所は既に塗装が終了している。

ただし、いずれにしても、密閉した狭隘な空間で、乾式で鉛含有塗装を剥離する作業は、鉛ばく露のリスクが極めて高く、工法そのものを抜本的に変更する必要があるといえる

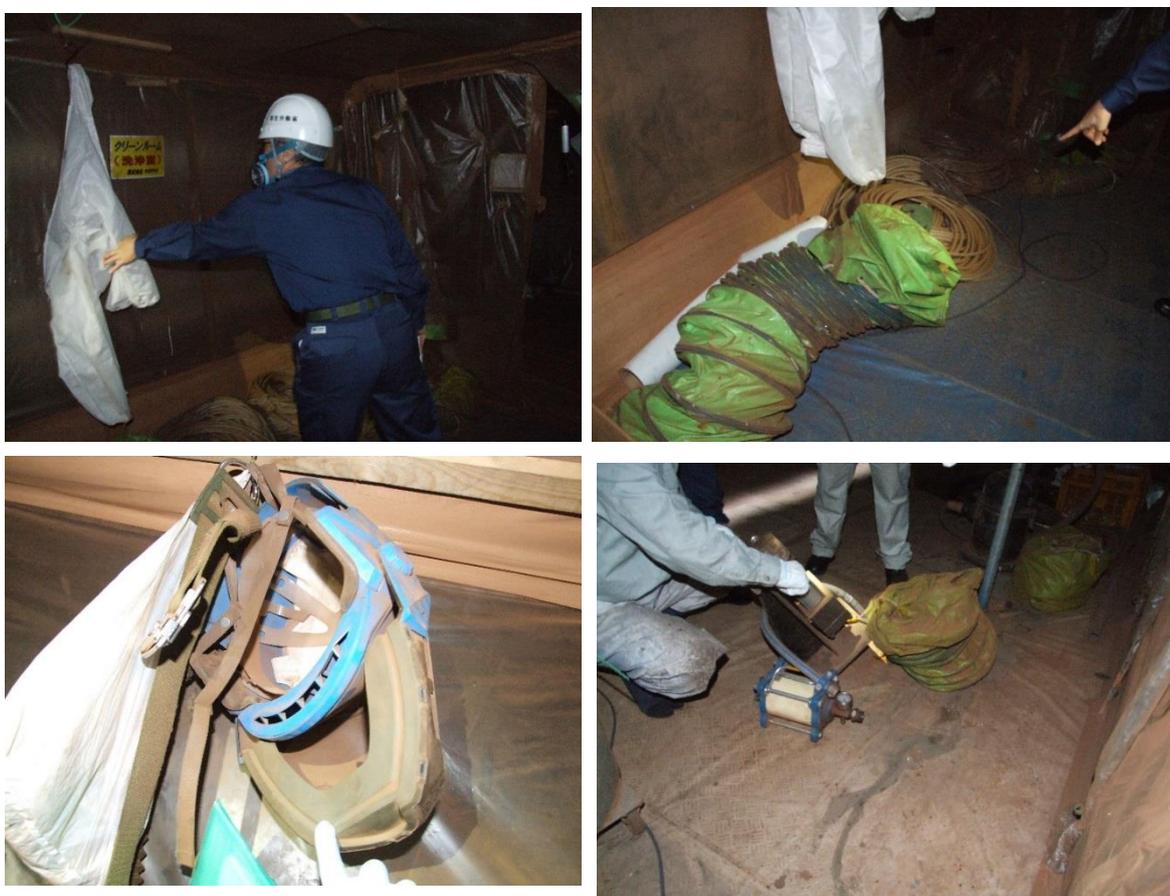
図 5 「クリーンルーム」内部及びエアラインマスク

PCB 汚染粉じんを外部にもらさないために、作業員は足場内にビニールシートで設けた「クリーンルーム」と呼ばれる区画で保護衣やエアラインマスク等の装着・取り外し及び保護具の保管を行っていた。「クリーンルーム」には集じん・排気装置が設けられてはいたが、堆積じんから高濃度の鉛が検出されたことからわかるように、作業で発生する粉じん濃度の低減が不十分であったと推定される。従って、このエリアは「クリーンルーム」と言うより、作業エリアへの出入りのために保護衣を着脱するためのスペースといった方が適切であろう。その結果として、エアラインマスクの保管時に面体内部まで鉛含有粉じんが入り込み、この点も作業者の鉛ばく露につながった可能性があった。図 5 に「クリーンルーム」内部などの写真を示す。

「クリーンルーム」は、地面より高架橋下の足場への昇降口付近に養生用ビニールシートで囲った区画として設置してあり、この「クリーンルーム」を通り、作業現場へ出入りする。上左図保護衣の保管状況 上右図 集じん・排気ダクトホース・これを作業現場まで延長し排気装置と結び養生内の別区画へ除じん後排気するためのもの。下左図内部が汚染したエアラインマスク、下右図「クリーンルーム」外にあるエアラインマスク用空気供給部

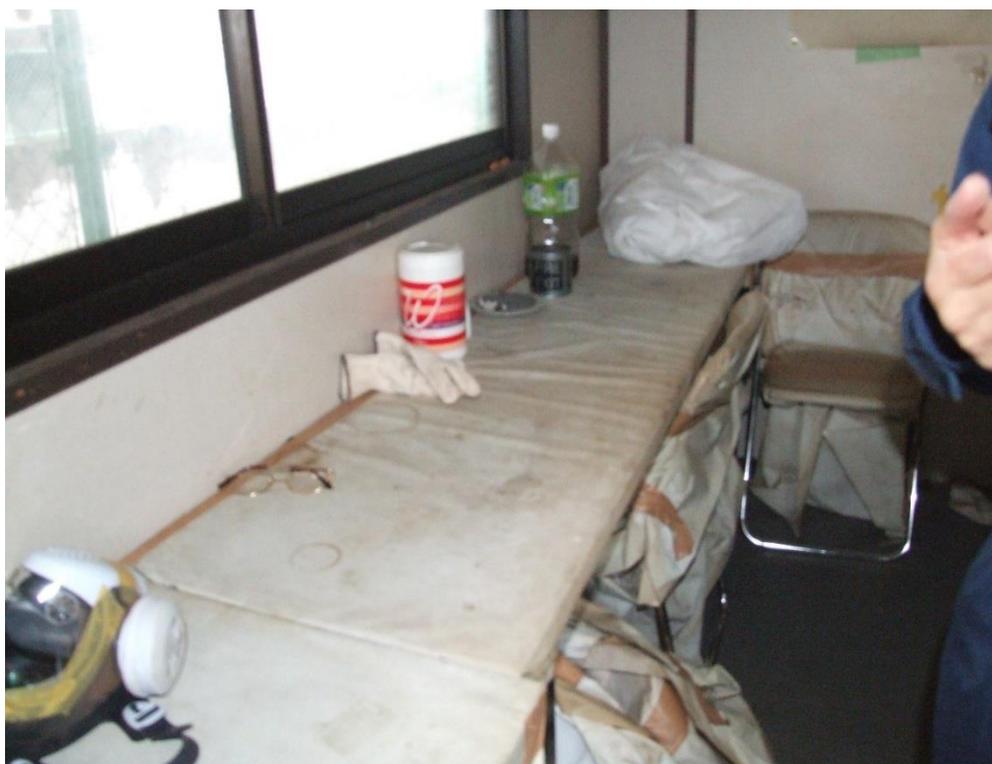
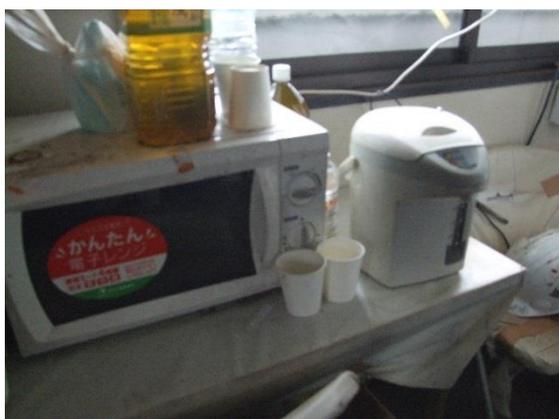
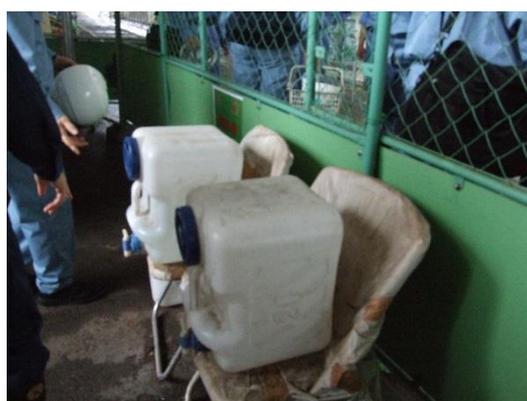
図 6 休憩室および手洗い場

図 6 は、作業員の休憩室及び休憩室外部の手洗い用の水場の写真である。休憩室内のテーブルや手洗い用の水タンクにも作業現場の粉じんと同じような茶褐色の汚れがみられたことから、作業員が食事を摂り、休憩を行う場所へも鉛含有粉じんが持ち込まれた可能性が示唆された。

表 5 に表面汚染の濃度測定結果を示す。濃度は高くないものの休憩室への鉛の持ち込みが確認できた。また入り口と奥で濃度の違いがあるわけではない。また、テーブルの上については、鉛は検出されたが、床の 1/100 以下で定量下限以下の低濃度であった。

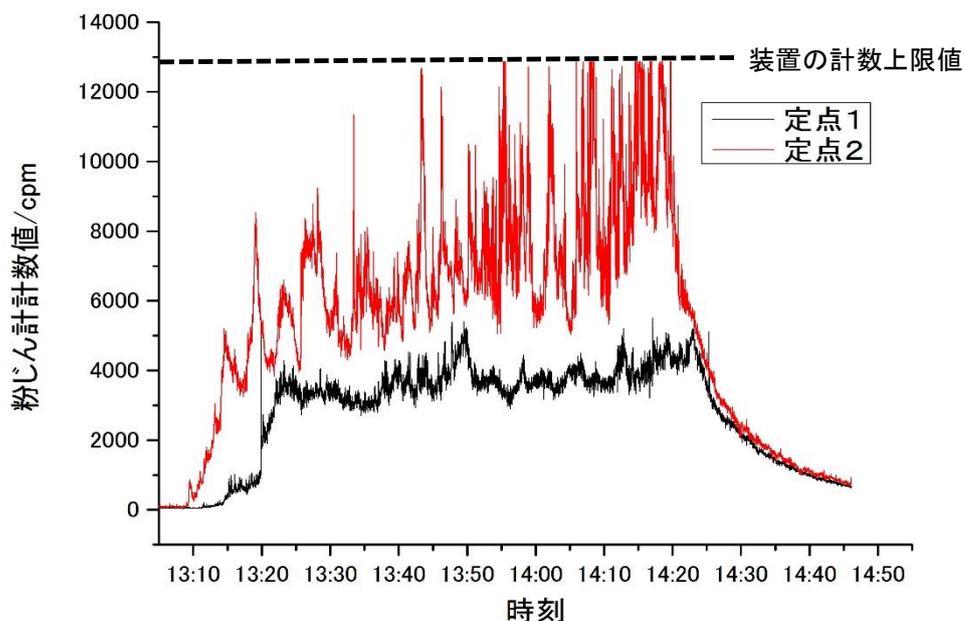
図 10 粉じん計の測定値および粉じん濃度

図 10 は、粉じん計の計数値及び粉じんの濃度である。図 10 に示す通り、風上の定点 1 と風下の定点 2 で濃度は異なるが、いずれも作業開始後速やかに粉じん濃度が高くなり、特に風下の定点 2 では、度々粉じん計の計数の上限を超える粉じん濃度となった。

粉じん濃度	定点 1	24.9 mg/m ³
	定点 2	63.8 mg/m ³

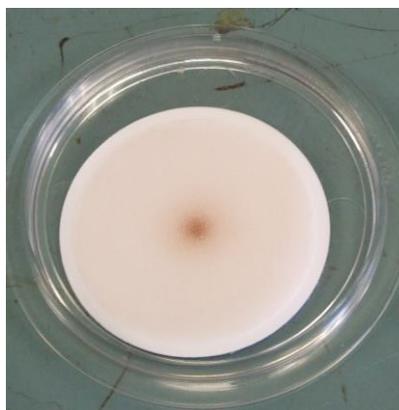
図 11 捕集したフィルターの外観

堆積じんの分析結果より、粉じん中には 15~20%程度鉛が含まれており、気中粉じん濃度が高かったため、気中鉛濃度も高いことが予想されたが、測定結果も非常に高い気中鉛濃度を示している。なお、全体的に XRF 法の濃度が高い傾向にあるが、これは、サンプラーの特性上フィルターに均質に粉じんが捕集されず、図 11 の捕集したフィルターの外観を示した写真のとおり、中心部の粉じん捕集量が多くなるために、フィルターの中心部の直径 20mm の範囲のみ測定する XRF 測定では濃度が高くなったと考えられる。
