災害調査報告書

清掃工場の汚水処理設備における 塩酸漏洩災害

独立行政法人
労働安全衛生総合研究所

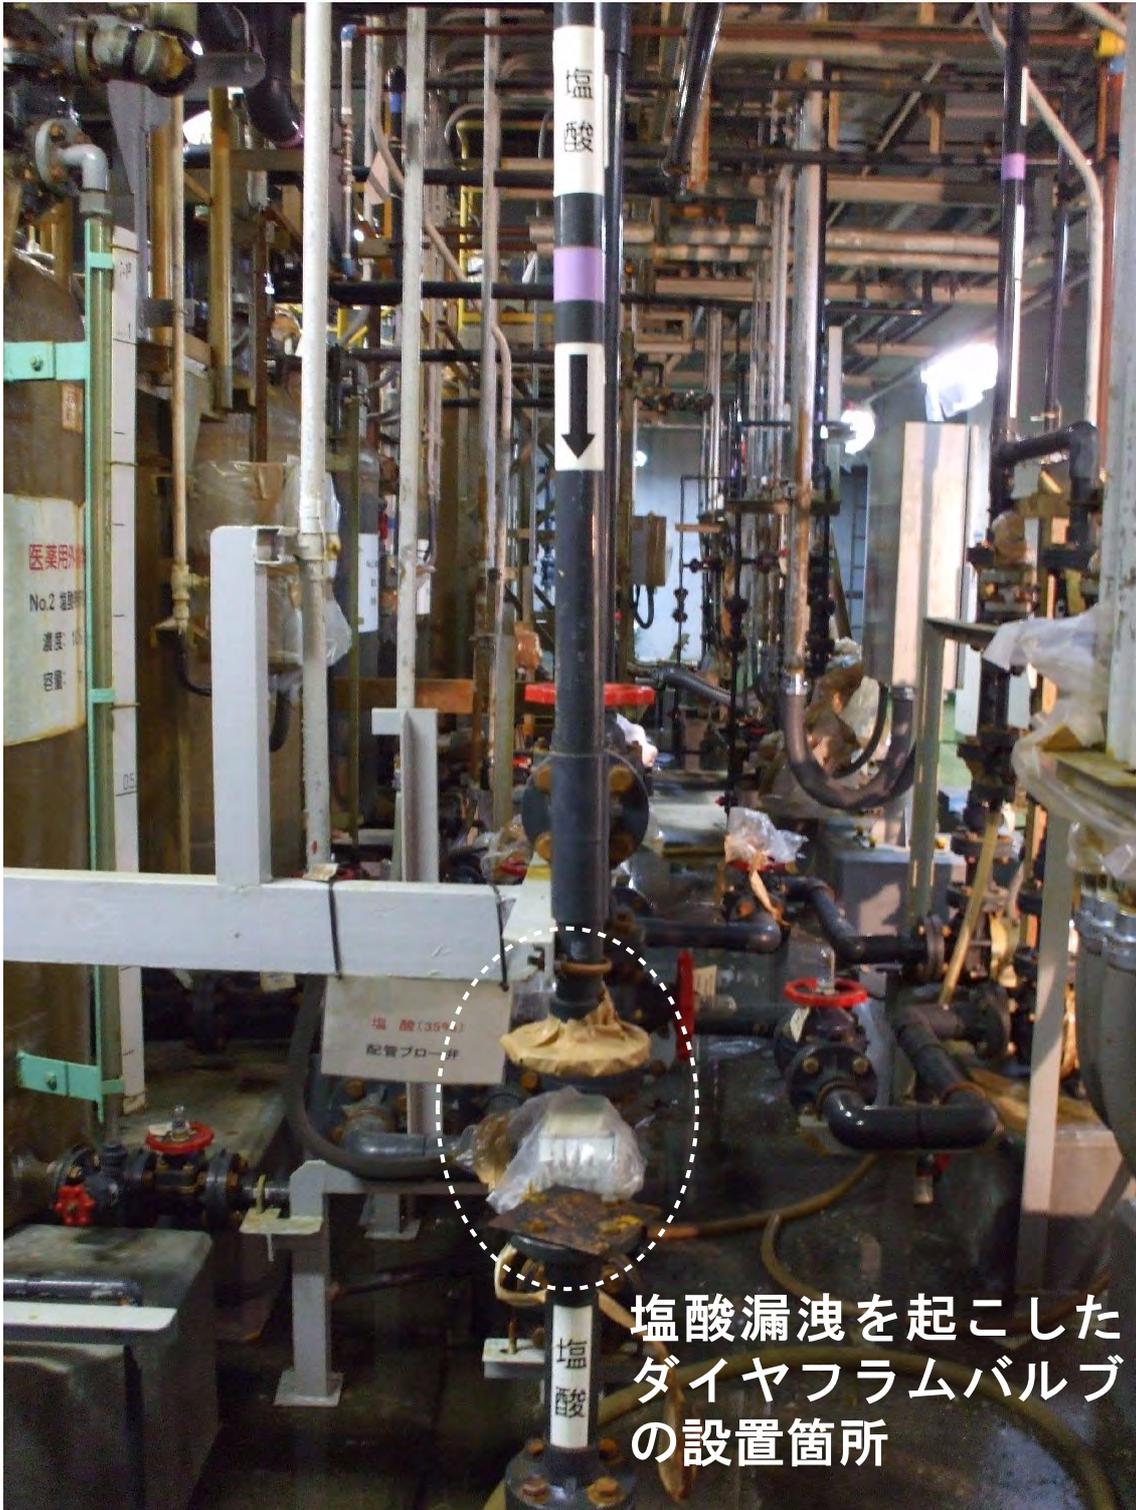
図 2. 2 漏洩災害を起こしたダイヤフラムが使用されていた現場の様子

清掃工場の汚水処理設備施設において、純水設備へ塩酸を供給するため、塩酸貯槽（6 m³）から35%濃度の塩酸をマグネットポンプにて圧送していたところ、塩酸貯槽のレベル異常（水位検出による塩酸量の不足）が確認された。その直後、施設巡視担当者が汚水処理設備施設に向かったが、塩酸が充満して立ち入ることができなかった。汚水処理設備施設の換気後に施設内を調査したところ、ダイヤフラムバルブ（No.1 塩酸希釈層付近）に使用されているボルトが破断しており、バルブから塩酸が漏洩していた。なお、被災者はいない。

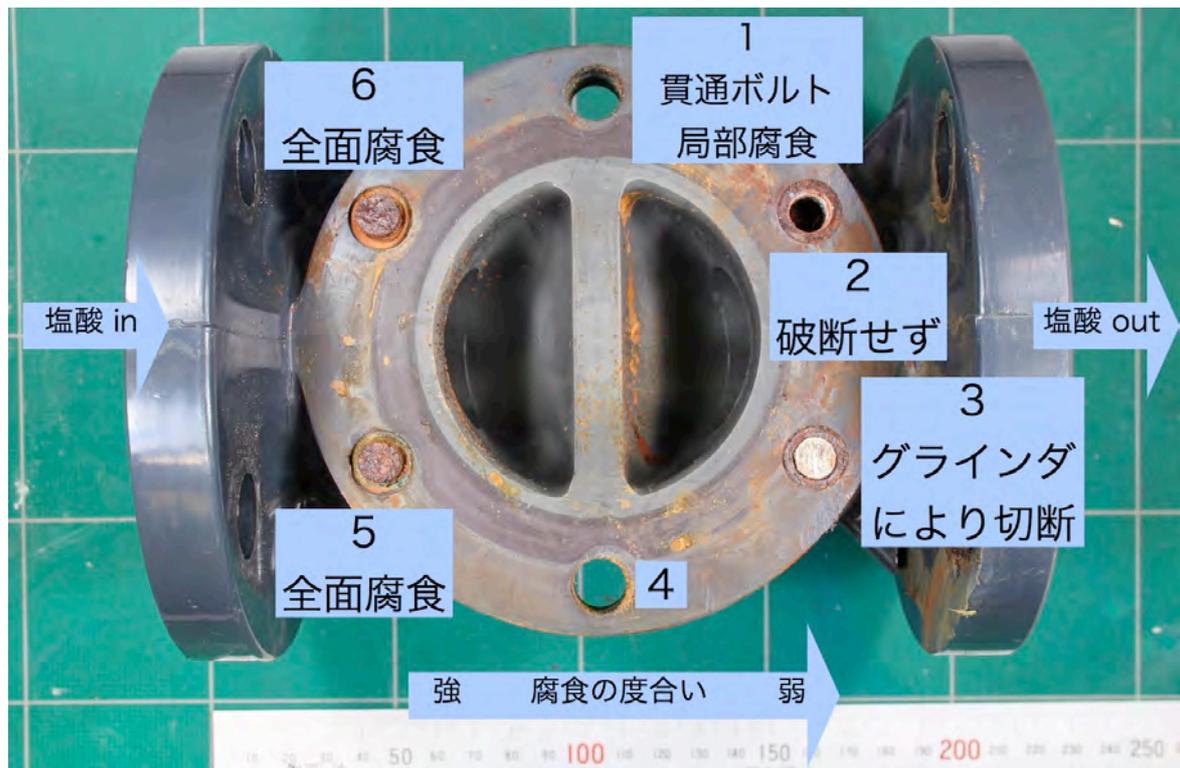
図3. 1 破断したダイヤフラムの外観

ダイヤフラムのボディ側の外観を図3. 1に示す。ボディに開けられたボルト用の穴を1～6とする。1と4は貫通しており、ボルトはボディの反対側からナットで締結されていた。また、2、3、5、6についてはボディにねじ部が設けられており、貫通はしていない。

- 1) 破断したボルトは1、4、5、6番。
- 2) 2、3番は未破断。（図3. 1、図3. 2）
- 3) 5、6番は破断面の全面が錆びている。（図3. 1、図3. 3）
- 4) 貫通ボルトは破断面の一部が錆びている（局部腐食）。（図3. 4）
- 5) 貫通ボルトと5番には表面に枝分かれしたひび割れのような模様が観察される。（図3. 5）

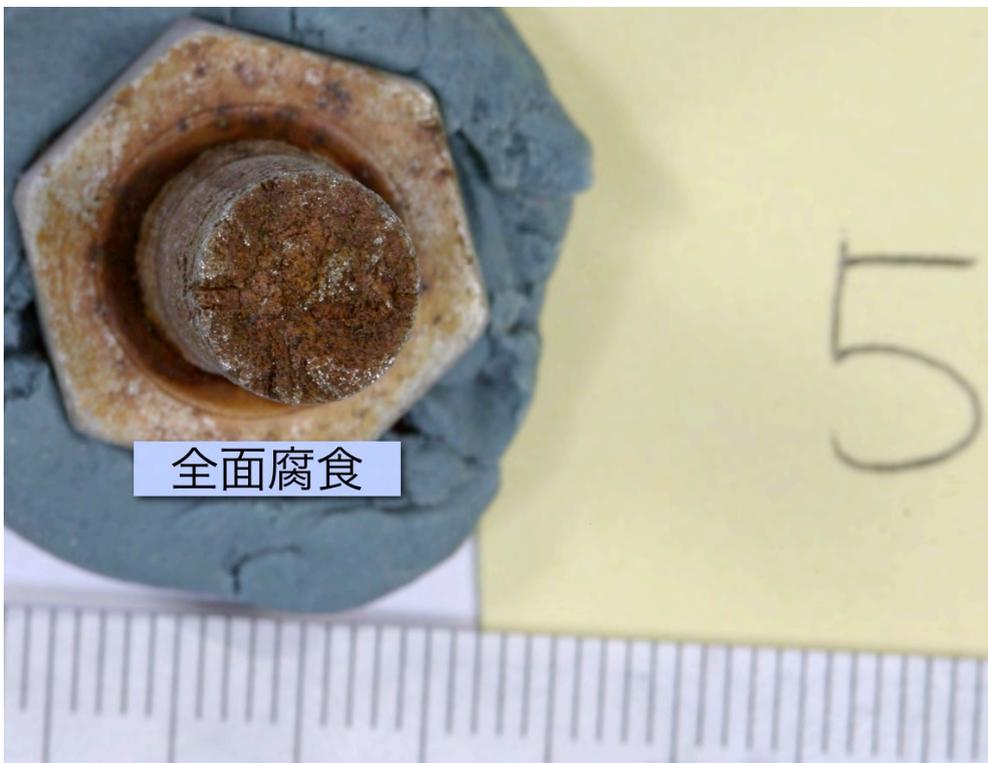
図3. 3 5番ボルトの破断面

したがって、腐食の影響を 5，6 番が最も強く受けており、次に貫通ボルト、最も影響を受けていないのは 2，3 番のボルトである。つまり、5，6 番は SCC により破断した後も塩酸が破断面を腐食させていたと推測される。一方、貫通ボルトは SCC によりき裂が入り、錆びた面は 5 番と同じく塩酸が入り腐食させていた。また錆びていない面は事故の前に生成されていた面ではあるが、錆びる前に事故に至ったか、事故発生時に生成した面である。最後に 2，3 番はほとんど塩酸と接していなかった。

以上のことから、5，6 番は事故発生以前から破断しており塩酸と接していたと考えられる。次に、貫通ボルトが塩酸と接することで腐食が始まり、徐々にき裂が進展していった。そのため、内圧がかかった状態でボンネットとボディを締結するために十分な強度をボルト 6 本で確保することができなくなり、ボルトが破断し、塩酸が大量に漏洩したと考えられる。

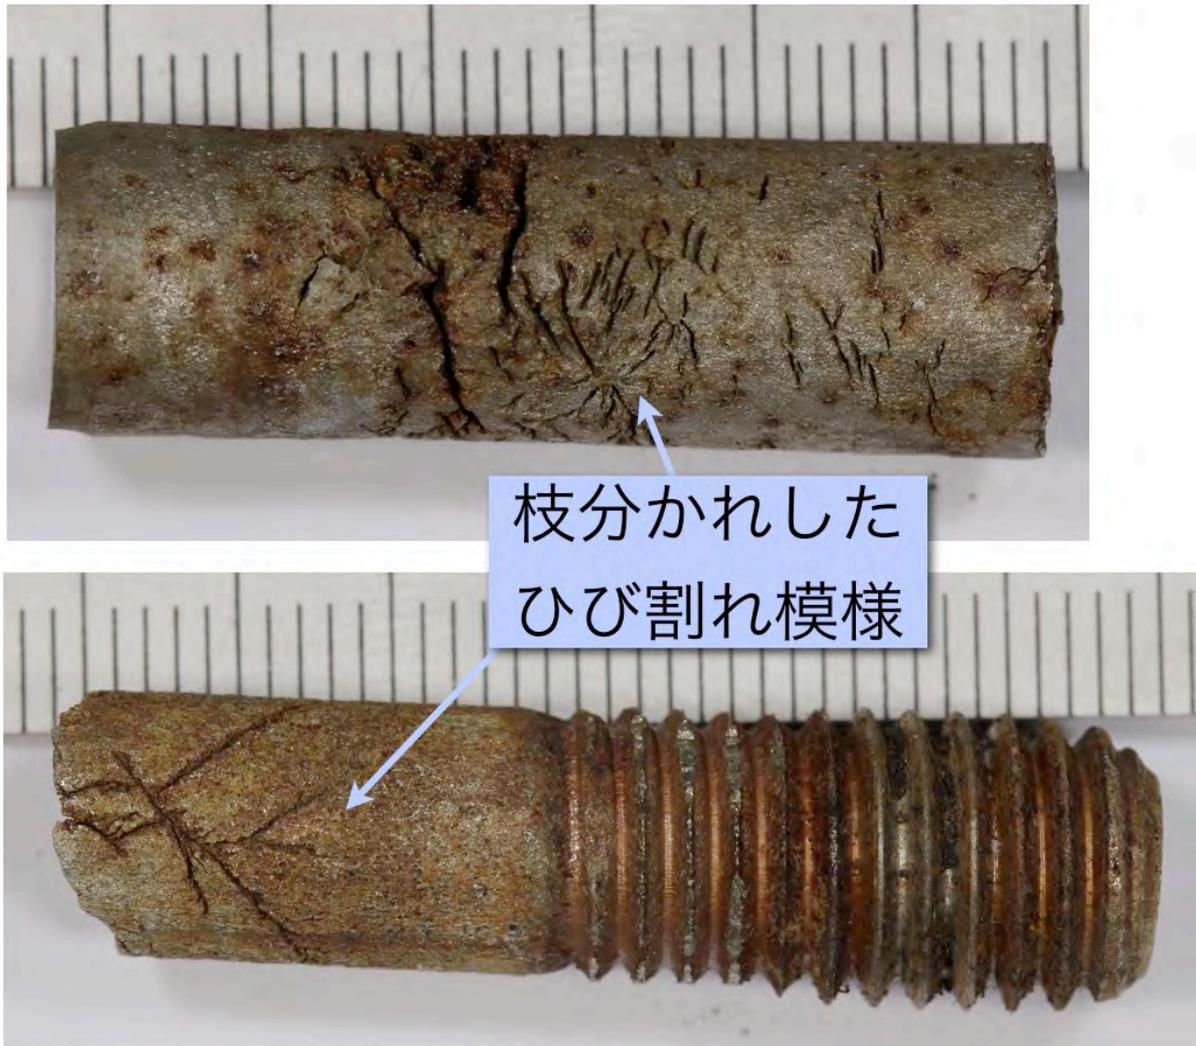
図 3. 5 ボルト表面の様子

一般的に破断面に占める錆の割合は腐食環境に置かれた時間と相関があると考えられる。また、腐食環境にある SUS304 でひび割れた模様が観察されるのは、時間依存型破壊である応力腐食割れ（以下、SCC）の典型的な例である。

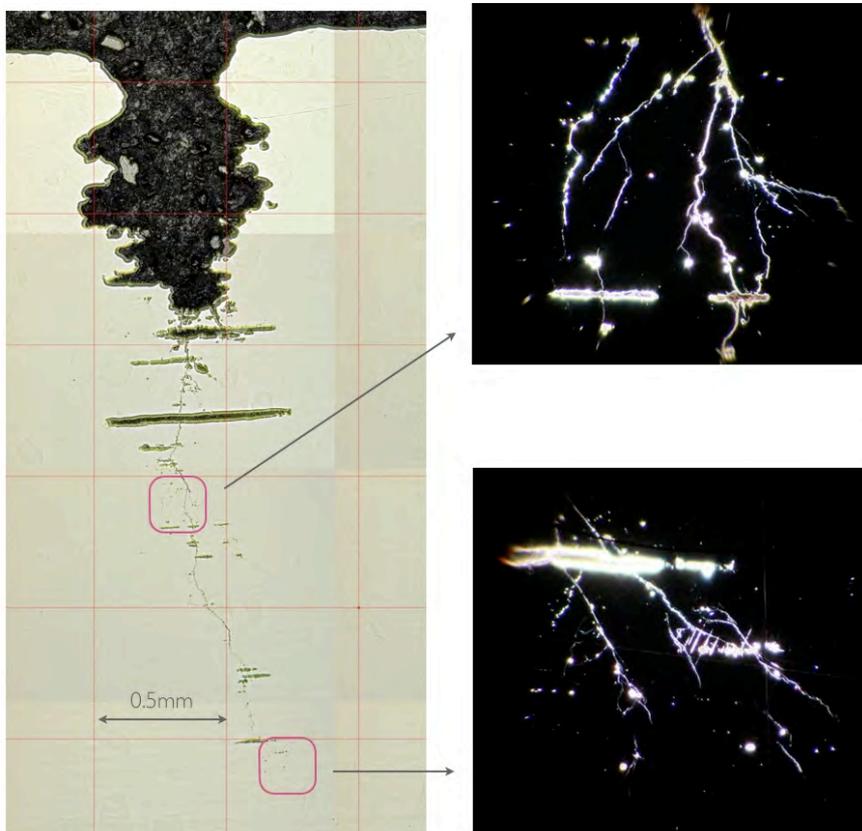
図 3. 7 内部のひび割れ（き裂）の様子

ひび割れ模様内部のき裂先端の様子を図 3. 7 に示す。左側はき裂の全体像、右側は一部を拡大した金属顕微鏡の暗視野像である。き裂先端が枝分かれており、SCC の特徴を示している。

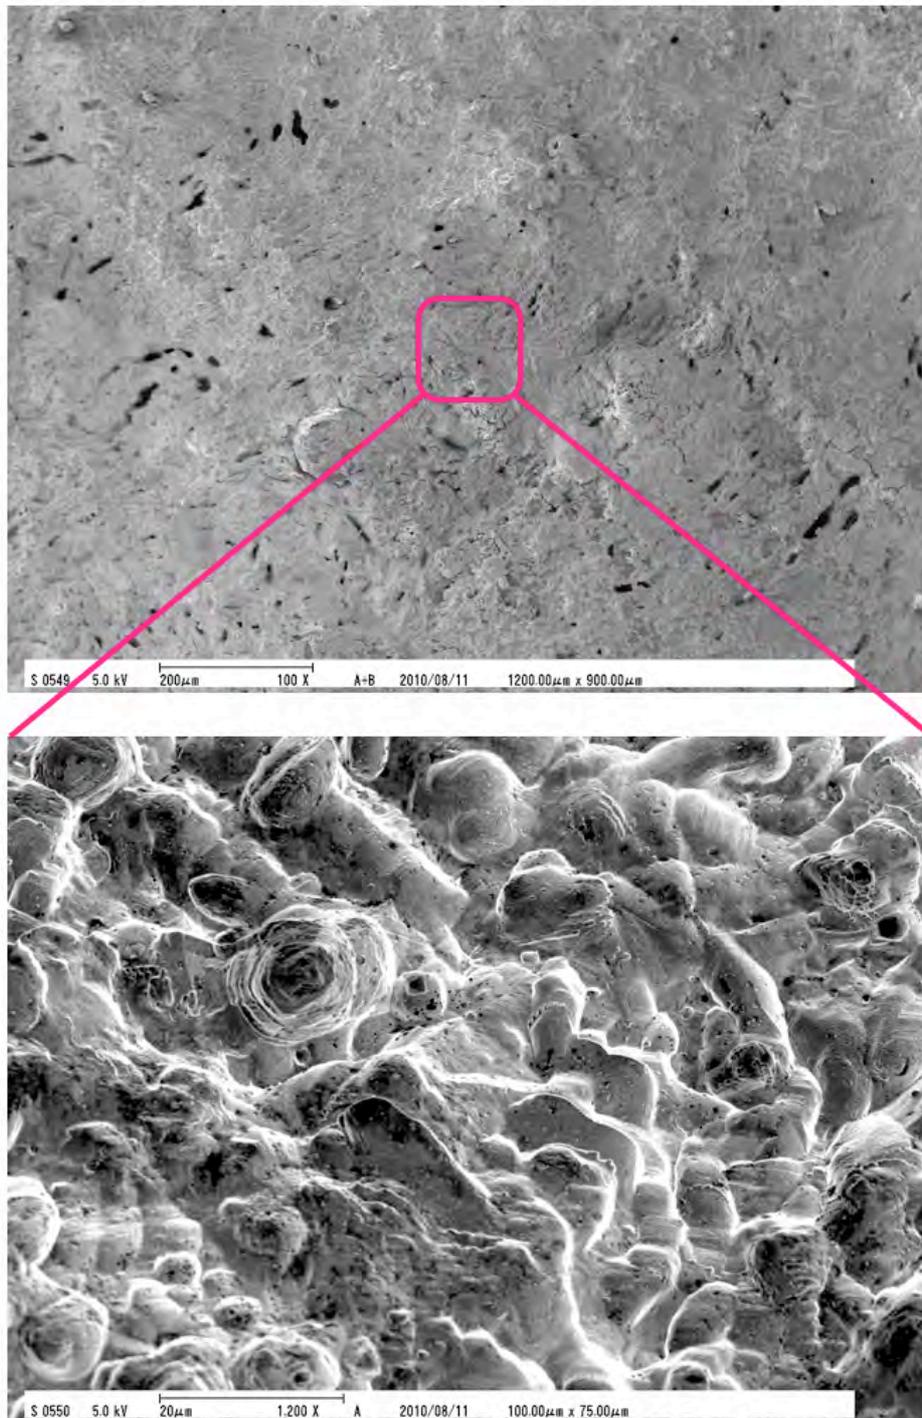
図 3. 8 破断面の電子顕微鏡像

図 3. 8 に破断面の電子顕微鏡像を示す。上側は観察倍率が 100 倍，下側は 1200 倍である。破断面は濃塩酸が付着していたため腐食しており，上側の写真には腐食してできた孔（黒い部分）が観察される。下側の写真では腐食生成物が観察される。一般的に SCC の破断面は粒界割れの模様⁽¹⁾が観察されるが，ボルトの破断面には粒界割れの模様は観察されなかった。これは，破断面に濃塩酸が付着したためである。

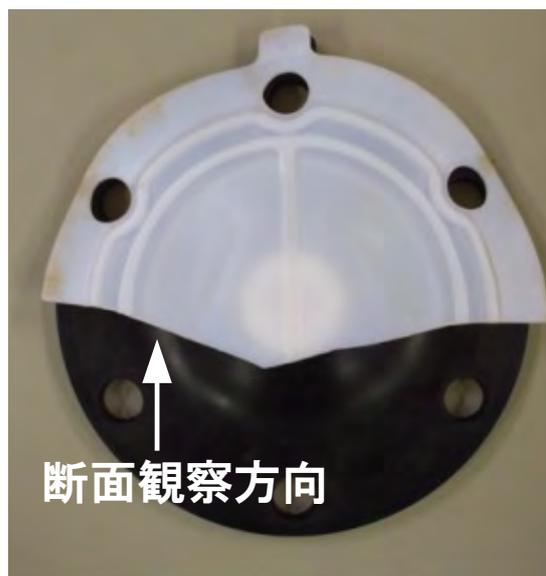
図4. 1 事故品の PTFE ガスケット

PTFE ガスケットとボディの間から塩酸が漏洩したメカニズムについて調査を行った。図4. 1に事故品の PTFE ガスケットを示す。なお、事故品の PTFE ガスケットは図のようにカットされ一部のみ提供された。図4. 2に事故品の PTFE ガスケットの断面写真を示すが、本来平坦であるはずのガスケットのラバー側（以下、上側）が盛り上がり、その分塩酸側（以下、下側）の凸部が潰れており、ガスケットに変形の跡が観察された。

- (1) PTFE ガスケットは経年による変形を起こしやすい材料であり、ボルトの軸力を低下させやすいため、定期的にボルトの締め付けトルクを確認する。
- (2) PTFE ガスケットとボディの隙間からの漏洩を定期的に確認し、にじみ等が確認された場合、PTFE ガスケット（またはバルブ全体）を交換する。

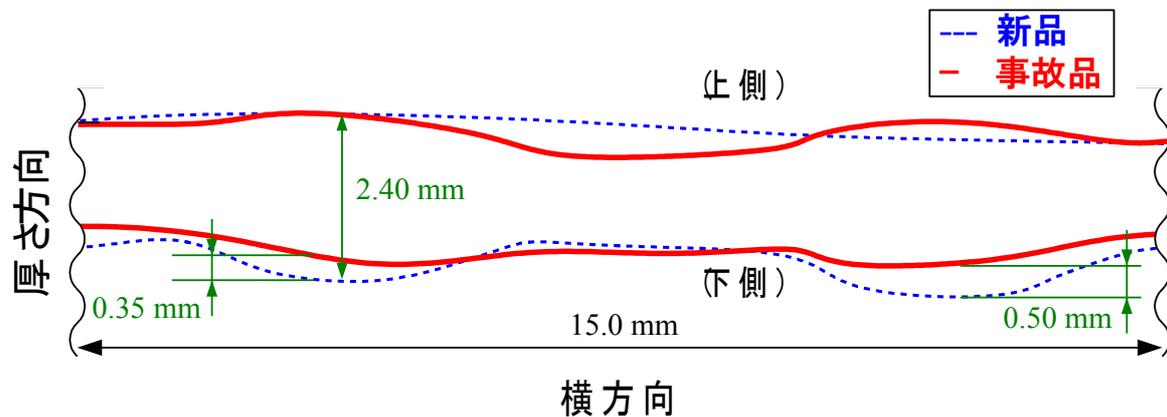
図4. 3 事故品および新品のガスケットの凸部の断面形状

図4. 3に事故品および新品のガスケットの凸部の断面形状を示す。新品のガスケットは上側が平坦で、下側には密封のための凸部があり、ガスケットの厚みは最大で約2.40 mmあった。一方、事故品のガスケットは新品のガスケットに比べて下側凸部が平均で約0.43 mm減っている。また、事故品のガスケットの厚みは全体的に低下しており、その分、下側の凸部が上側に盛り上がるような変形をしている。担当者への聴取り調査では、漏洩災害を起こしたダイヤフラムバルブは10年程度使用されていた。このことから、PTFE ガスケットはボルトによる締付け荷重を受け続けるうちに、凸部が徐々に変形したものと考えられる。

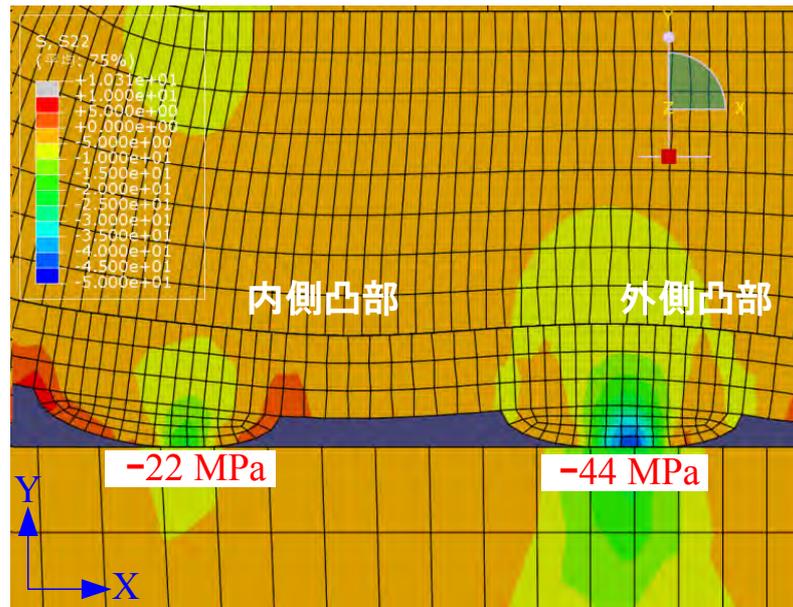
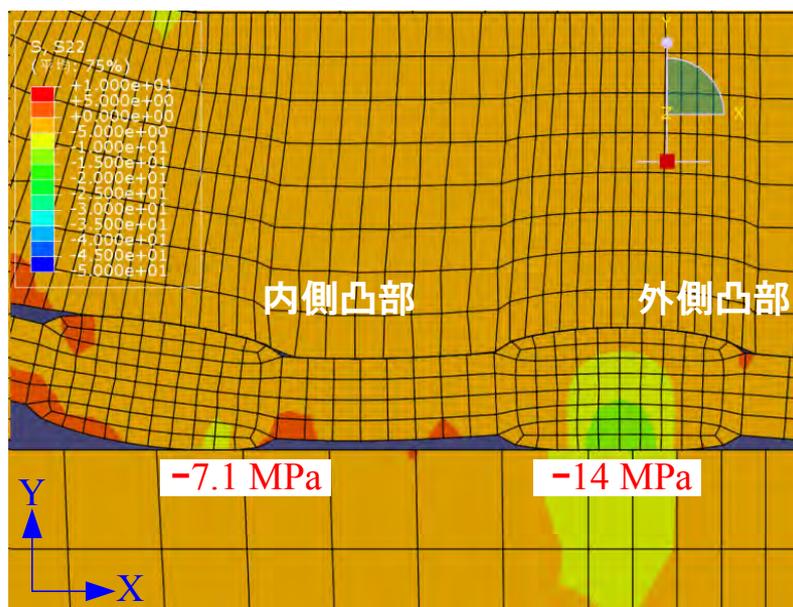
図4. 7 運転中の PTFE ガasket凸部の応力分布

図4. 7に PTFE ガasketの Y 方向の応力分布を示す. (a)は初期状態における応力分布, (b)は経年後の応力分布を示している. 運転中および経年後における PTFE ガasket凸部の応力を比較したところ, 凸部の応力分布は大きく変化している. 特に内側凸部の応力について見ると, -22 MPa から-7.1 MPa と 1/3 まで低下している. ここで, 負の応力とは圧縮応力のことである. PTFE ガasketの凸部の圧縮応力が低下したことによって, 塩酸の漏洩が起きやすくなっていたものと考えられる.

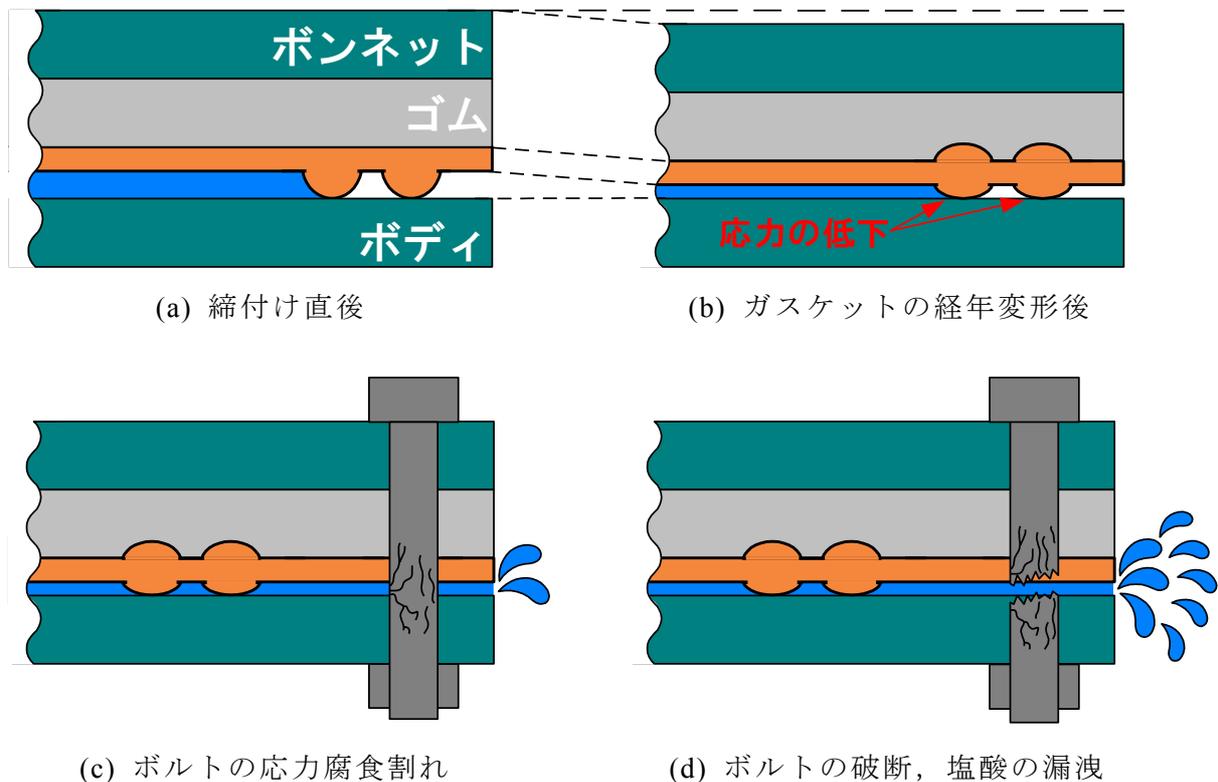
図 4. 8 塩酸漏洩のメカニズム

- (a) ボルトでガスケットを締め付ける。
- (b) 時間の経過と共に PTFE ガスケットの凸部が徐々に変形し、凸部の上側がラバーにめり込むこみ、ガスケットの凸部の応力が低下する。
- (c) ボディと PTFE ガスケットの間から塩酸が徐々に漏洩することにより、ボルトは応力腐食割れを起こし、ボルトにき裂が発生する。
- (d) 応力腐食割れにより強度が低下したボルトは、内圧に耐えられず破断する。

本災害は、ダイヤフラムのガスケットを締め付けているボルトの応力腐食割れが原因で発生した。そこで、ボルトを耐応力腐食割れ性の高い材料（例えば SUS316L）に交換することで、腐食速度を低下することはできるが、それより塩酸がボルトに付着しないための対策を行うことが望ましい。したがって、再発防止対策として以下が考えられる。
