災害調査報告書

モルタル法面改修工事 中の土砂崩壊災害

産業安全研究所

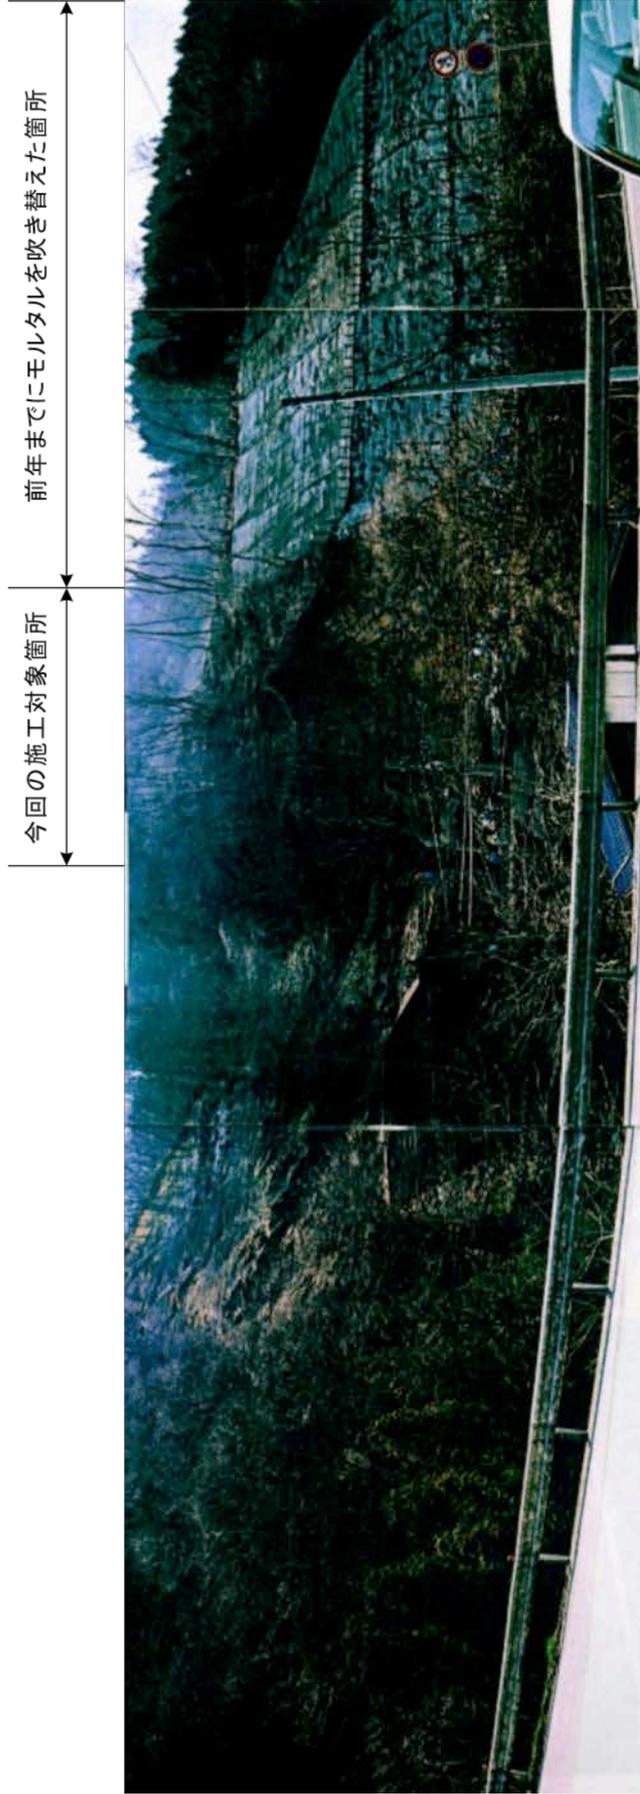
既設吹付け面を剥がすため、被災日 22 日前からピックハンマー(小型の削岩機)を使用し、既設吹付け面を小割り(50cm×50cm 程度の正方形に切れ目を入れ、ラスが出現する程度)をしていた。災害発生前日の同月 25 日までの間に吹付け面施工範囲の約 75%の小割り作業が終了していた。災害発生当日においては、前日までの作業に引き続いて午前 8:50 から当該作業を開始した。午前 9:00 頃になり、突然前日まで小割りを済ませた上方と推測される辺りから吹付け面と同時に吹付け面の裏側に存在した土砂が崩れ落ち、その後、ラス網がつながっていたため吹付け面のほぼ全面が崩壊し、作業員 7 名も崩壊面とともに滑落した。なお、被災者 7 名の内 3 名は、崩壊直後に親綱が破断してそのまま落下した。残りの 4 名は崩落後も一時親綱にぶら下がった状態になったが、親綱を緊結していた落石防護柵が崩落により抜け落ちるおそれがあったため、自らロリップを外し、崩落斜面を滑り降りて避難した。その際、1 名が後から崩落してきた土砂を被り、腰まで埋まる形となった。崩壊状況を写真-2.1~3 に示す。

写真-2.1 災害発生現場遠影

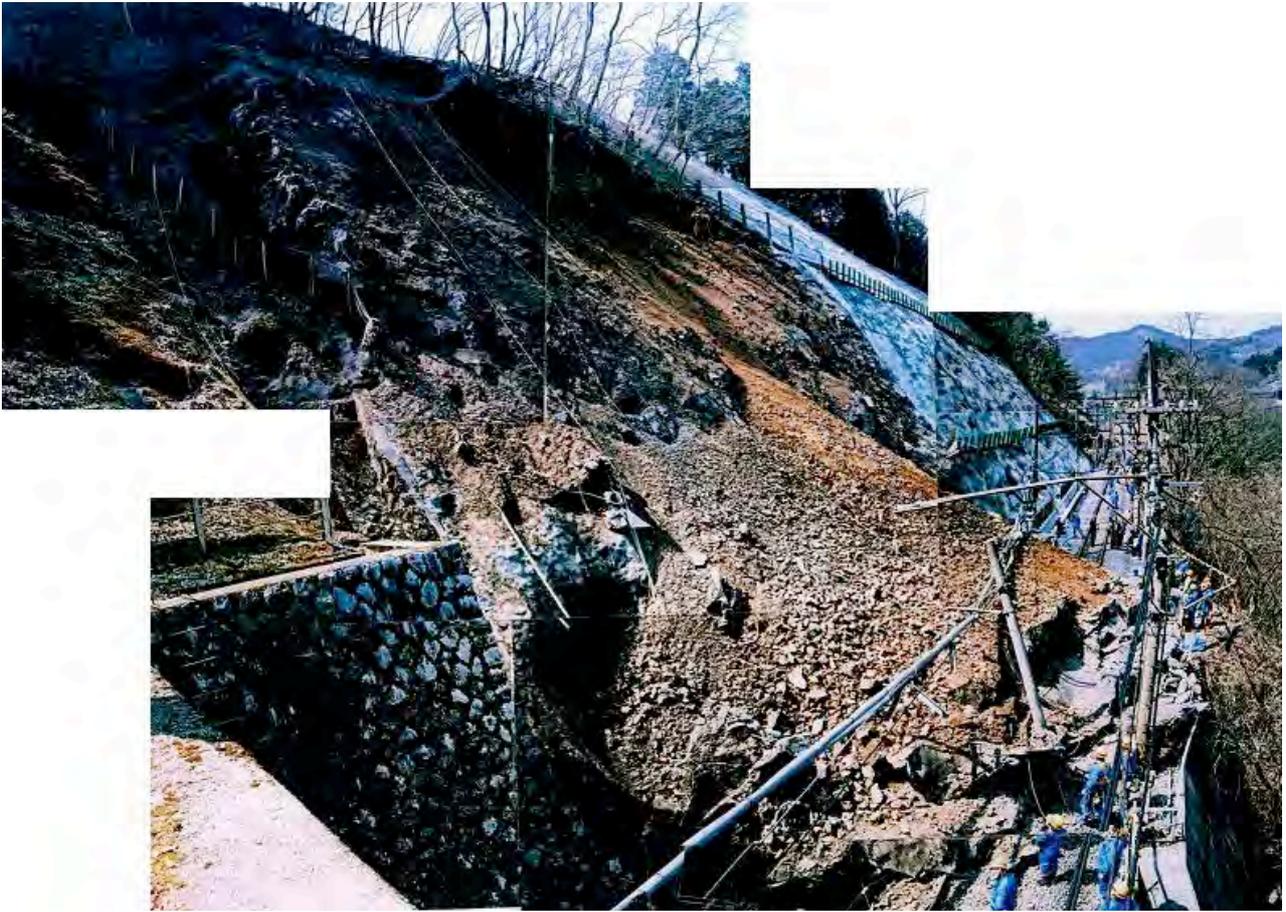
写真-2.2 災害発生現場近影

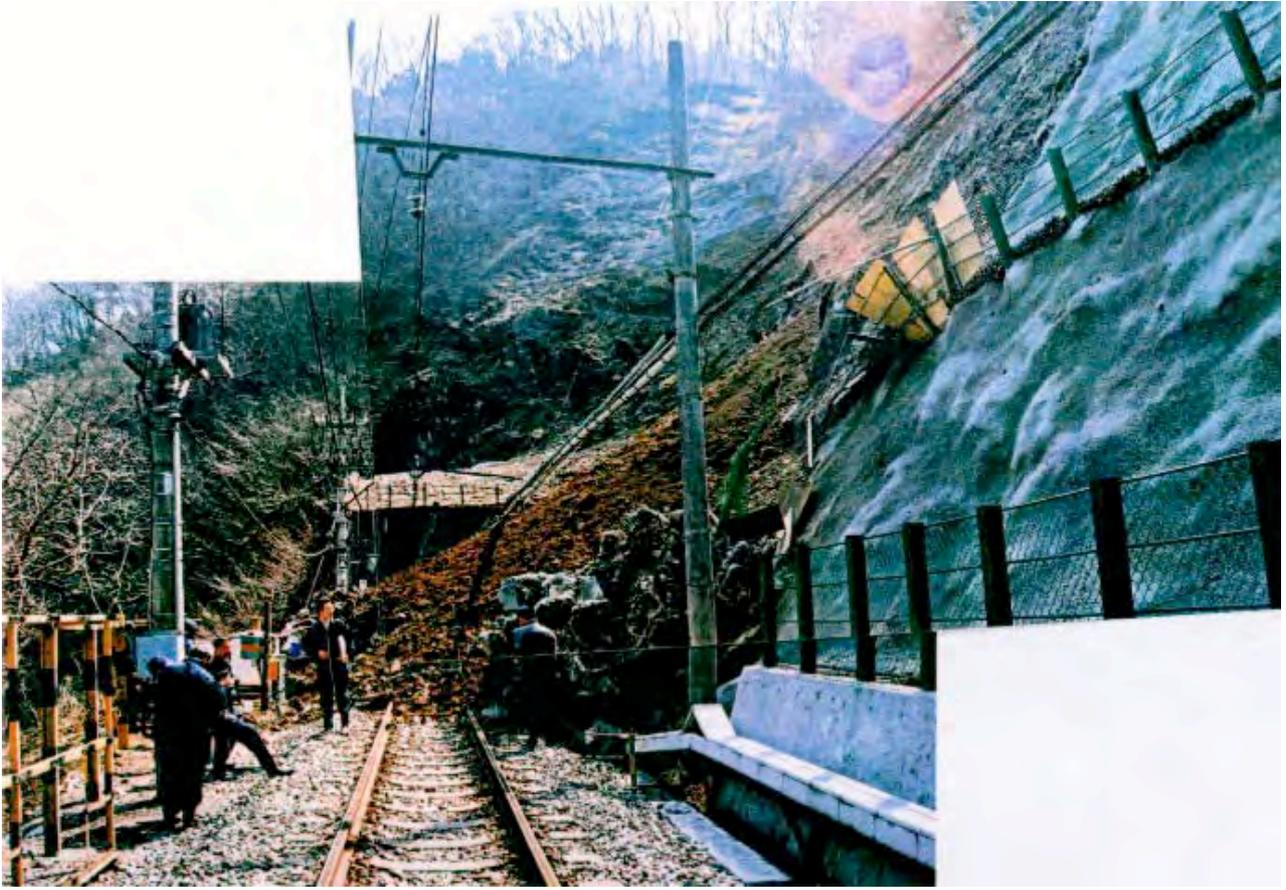
写真-2.3 災害発生現場近影

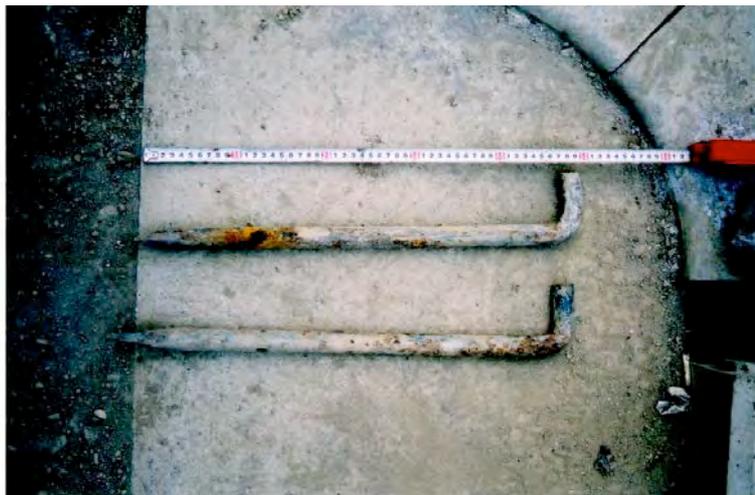
崩壊現場から採取されたアンカーの写真を写真-4.1 に示す。アンカーは長さ 50cm、直径 2.2cm であり頭や先端部に赤錆や腐食が確認された。アンカーの腐食は、水分が存在していたことを意味し、表面水が岩盤とモルタル吹付け面の間に浸入していたことを間接的に示唆している。さらに、「小割りすると、防護面の裏側には土砂があった。これはおそらく元々岩盤であったものが風化したものと思われる」という金子組の現場責任者の証言から、モルタル吹付け面の背後に岩盤が風化した土砂が存在していたことは確実であろう。モルタル吹付け工は表面の小浮石を固定するとともに、不透水性材質によって地山を密閉することにより乾燥を防止し、また降雨の浸透を防ぐ（乾湿繰り返し作用の阻止）ことにより風化を抑制するものであり、モルタル厚さにもよるが抗土圧構造ではない。しかしながら、当該現場のように風化土砂が吹付け面と岩盤の間に存在する場合には、吹付け面は風化土砂から相当量の土圧を受けることになる。奥園らはモルタル吹付け工などの密閉型保護工がどの程度風化を抑制できるのかを東名・中央高速道路を中心に追跡調査を行っている¹⁾。図-4.1 に奥園らがまとめた保護工種別風化量の経時変化を示す。ここで、縦軸の風化帯走時は弾性波探査か

写真-4.1 崩壊現場から採取された錆びたアンカー
(補修の際に打ち込んだものと思われる)

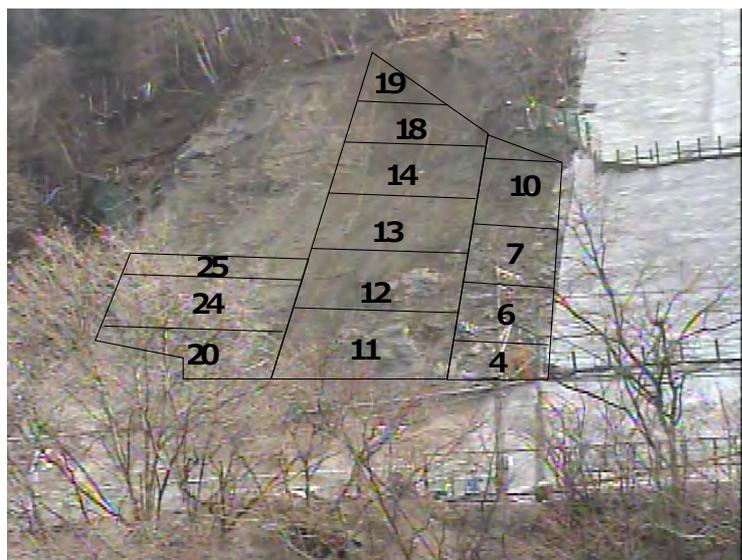
当該災害発生前までの当該現場での小割作業の経過状況を図-4.3 に示す。小割作業は図から明確なように常に下から上に向かって行われていた。仕様書では既設モルタル撤去に関して法面上方から下方に向かって実施すると書かれているが、小割作業の順序については言及していない。モルタル吹付け面は一体化することにより岩盤に作用し安定化に寄与しているが、吹付け面を細かく砕き除去しやすくする小割作業は法面を不安定化する。また、モルタル吹付け施工から22年経過している当該現場のような風化土砂が存在すると想定される現場では、風化土砂が吹付け面に相当量の圧力を与えていたと考えられる。特に法面下方部ではその圧力は大きかったものと推測され、小割作業を下から行った施工工程については工学的に妥当ではなく、今後行われる同様の工事では小割作業の施工工程について考慮する必要があるものと指摘できる。

図-4.3 災害発生前日までの小割り作業範囲
(数字は施工日)

1. 既往の法面の現場調査から、現場の地盤(岩盤)特性や状況に依存するが、モルタル吹付け工のような密閉型保護工でも風化は起こり、数十年経過した法面では吹付け面裏側が風化していると想定して作業を行う必要がある。
2. 小割り作業の作業工程は上方から行うべきである。なぜならば、風化土砂が存在すれば法面下方のモルタル吹付け面には風化土砂から過大な土圧を受けている可能性があるからである。
※ ちなみに、当該現場にて剥離・空洞を調査するために行った“遠赤外線映像法”は、本件のようなモルタル吹付け面背後の風化土砂の存在を把握するには不向きである。遠赤外線映像法はあくまでも表面温度情報であり、モルタルの表面温度からモルタル背面側の性状を推察できるモルタル厚さの限界は通常 15cm 程度とされている。また、全体的に風化した場合や風化層厚が厚い場合にはその温度差が明確にならないなどの問題があるためである。風化度合いを把握する方法としてはモルタル面を打撃してその音で判断するか、吹付け面を一部剥がし目視調査をすることが確実であろう。また、物理探査法も有効な手法の1つである。
