# アーク溶接作業での 感電死亡災害

独立行政法人  
労働安全衛生総合研究所

### 2.4 災害発生状況

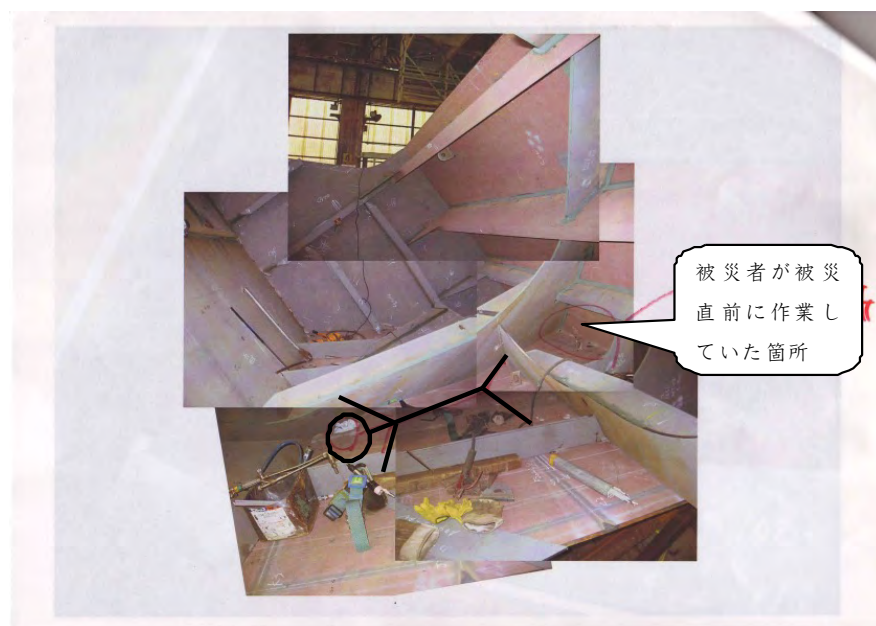
被災者は、工場内に常駐し、船体ブロックのアーカ溶接作業に従事していた（写真1及び2参照）。また、二次下請けのA、Bも同じ工場内に常駐していた。

写真1 被災者がアーク溶接作業を行っていた船体ブロック

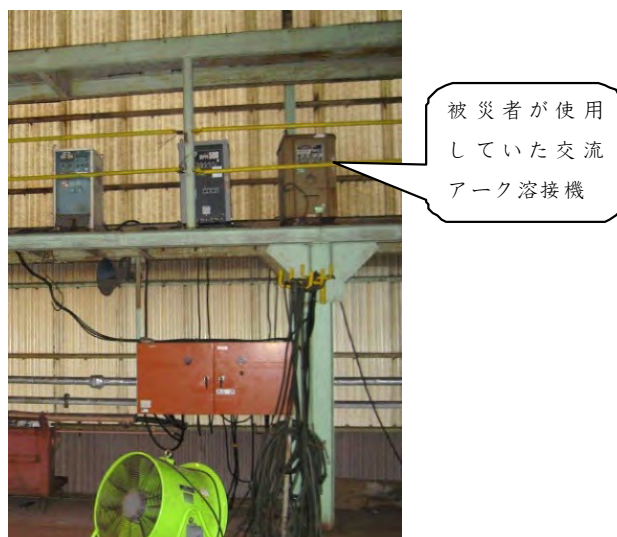
写真2 被災者が使用していた交流アーク溶接機（右端）

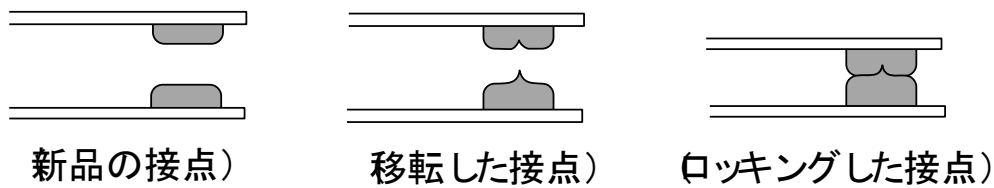
これを接点の移転と呼んでいる。この現象が生じると、接点の開閉回数の増加に伴って接点表面に凹凸を生じ、ついにはこの凹凸がロックされた状態になって開閉不能となることがある（図1及び写真4参照）。これをロッキングまたは転移突起と呼んでいる<sup>1)</sup>。また、アーク放電や火花放電が頻繁に発生すると、固定側と可動側の両方の接点が溶融した後に固まって開閉不能となることもある。これを接点溶着（または単に溶着）と呼んでいる。

図1 接点の移転とロックング (転移突起)

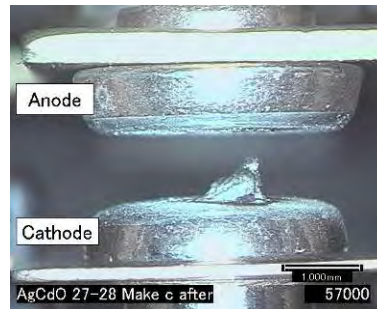
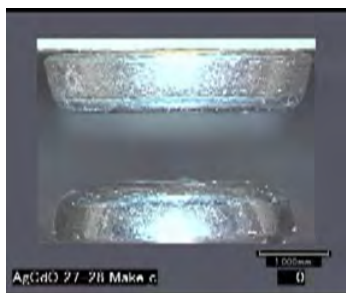
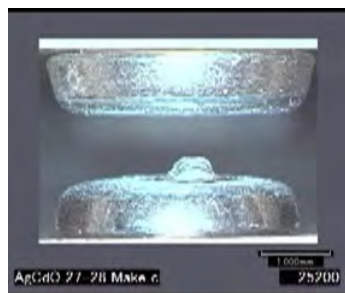
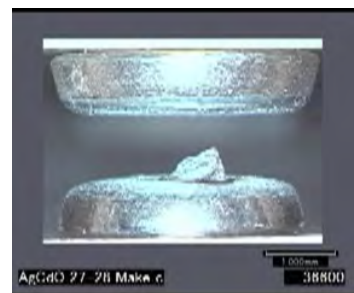
写真4 接点の移転とロックング (転移突起)

(1) 継電器 (リレー) 57,000 回動作後の接点表面に形成された突起

これに対し、第 4.1 節で述べたロッキング（写真 4 参照）は約 2～3 万回程度で発生しており、単純な比較はできないものの溶着が発生したと考えても不自然ではない。

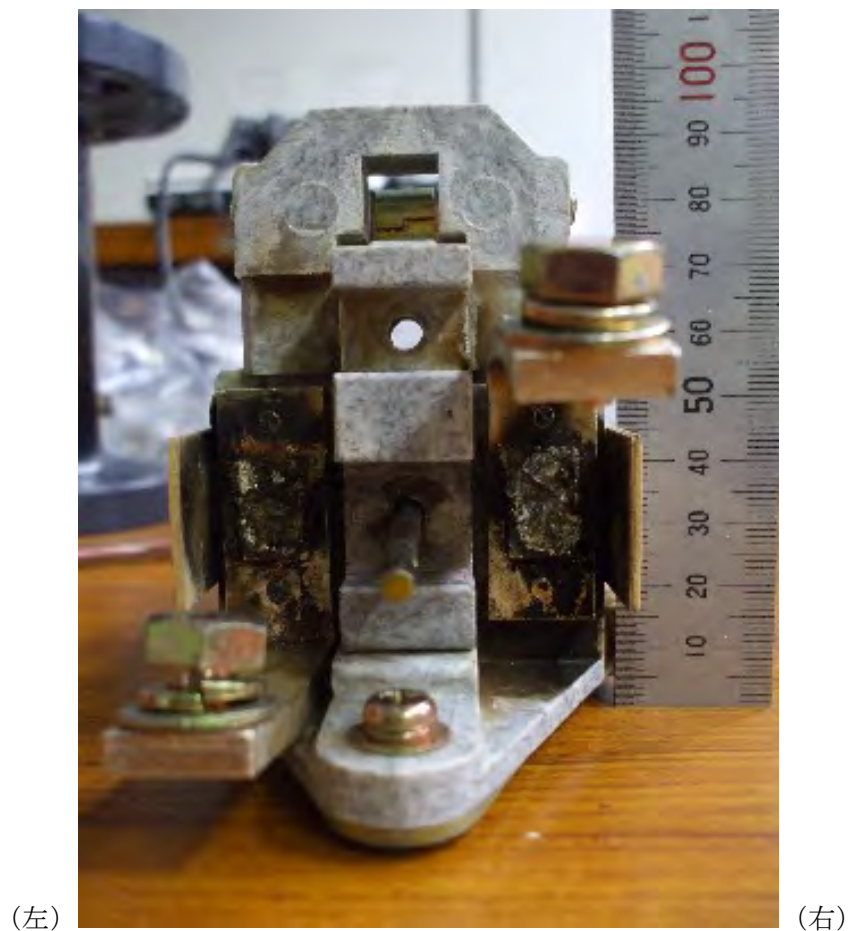
写真 6 正面写真

- 1）主接点の接点部分には銀カドミウム系の材料が用いられていた（製造業者からの聴取結果による。以下、Ag-Cd 系材料と略す）。また、主接点の基板には固定側、可動側ともに銅系の材料が用いられていた（以下、銅を Cu と略すことがある）。
- 2）写真 6 に主接点の駆動機構の正面写真を示す。写真 7 は固定接点の、写真 8 は可動接点の拡大写真である。主接点の周辺には至るところにアーク放電や火花放電によると思われる煤が付着していた。これは、アーク放電や火花放電が頻繁に発生したことを意味する。

この放電によって主接点は著しく消耗するとともに（写真 6～8 参照）、接点が一旦溶融した後に固まったと思われる箇所が少なくとも 2ヶ所認められた（写真 7 の A1 及び A2 参照）。これらは固定接点（左）の左端に存在していた。そこで、固定接点（左）の左端と可動接点（左）の左端を重ね合わせたところ、写真 9 に示すように形状が一致している箇所が認められた。また、これら 2ヶ所（写真 7 の A1 及び A2）には可動接点の側面に焦げた跡が認められた（写真 9 参照）。以上の結果から、これら 2ヶ所（写真 7 の A1 及び A2）のいずれか一方又は両方で溶着が起きた可能性も否定できないと考えられる。

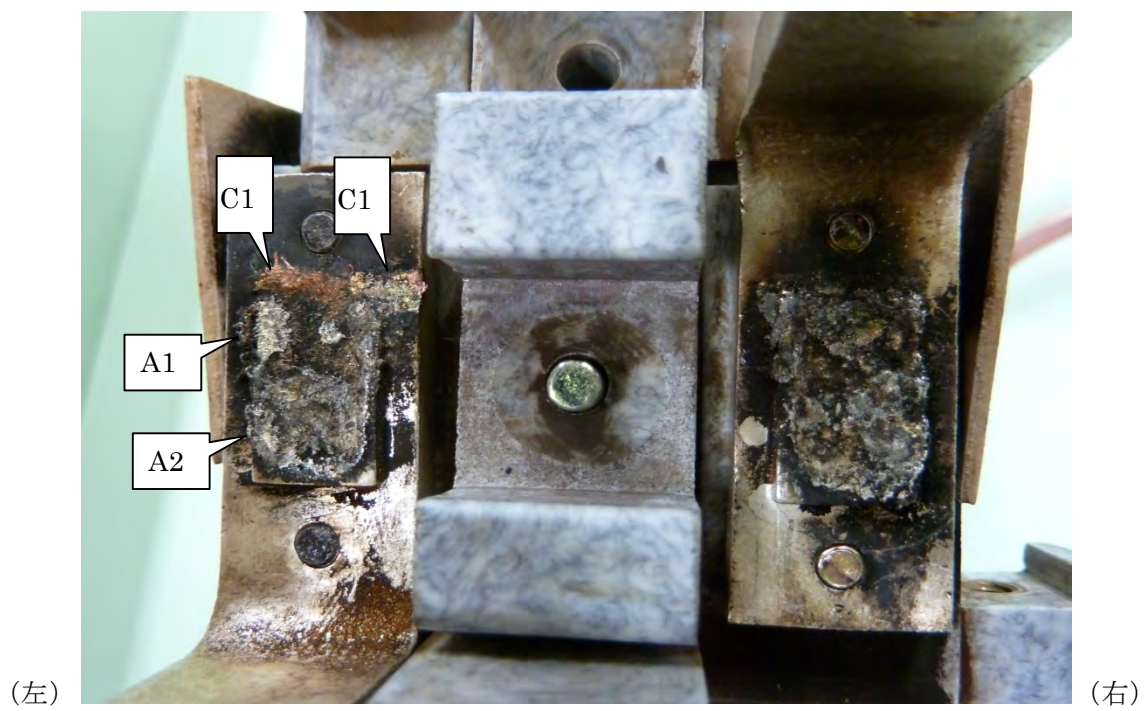
写真 7 固定接点の拡大写真

4) 固定接点（左）の上方には、基板である Cu 系の材料が削り取られたか、または熔融したと思われる跡があった（写真 7 の C1 参照）。また、可動接点（右）の下方には Ag-Cd 系材料が完全に消失し、Cu 系の材料が剥き出しとなっている箇所が認められた（写真 7 の C2 参照）。以上より、可動接点（右）の一部は完全に消失し、可動接点側の基板（Cu 系材料で構成）が固定接点側の Ag-Cd 系材料と直接接触していたと考えられる。

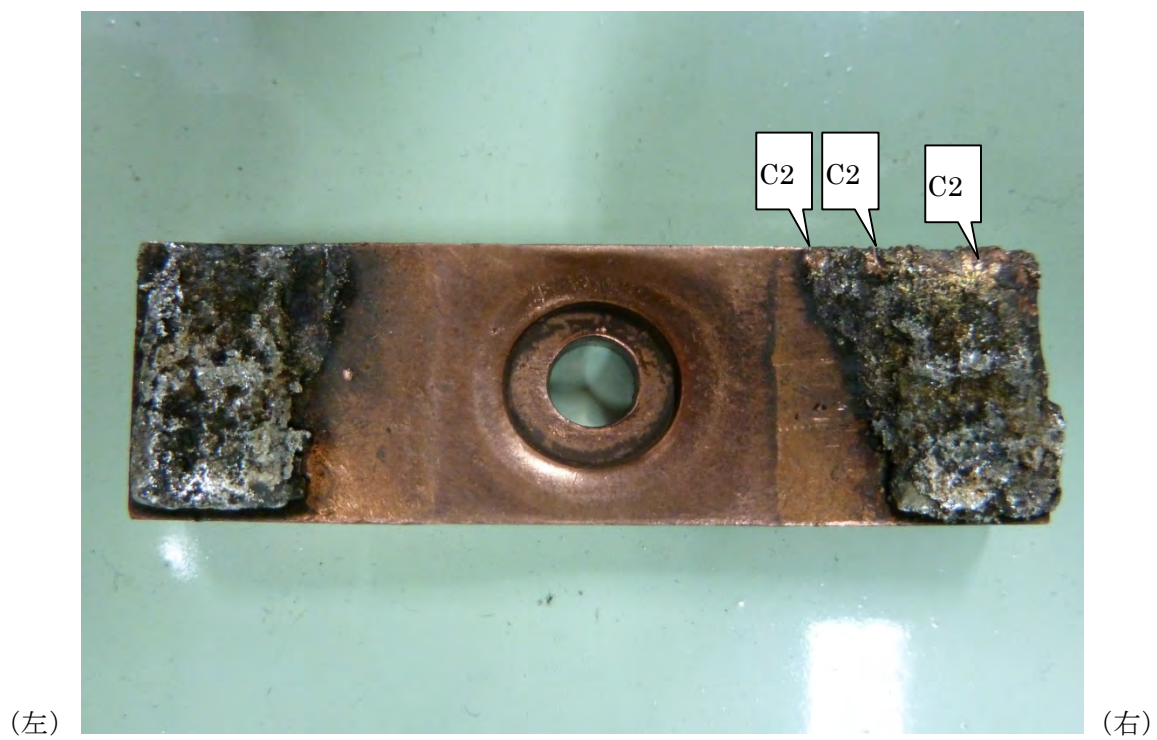
写真 8 可動接点の拡大写真

5) 可動接点側では、右側の主接点の消耗の方がやや進んでいた。これに対し、固定接点側では右側及び左側の主接点の消耗状況は概ね同程度であった。以上より、一方の側の接点の消耗が顕著に進んでいたとは認められない。

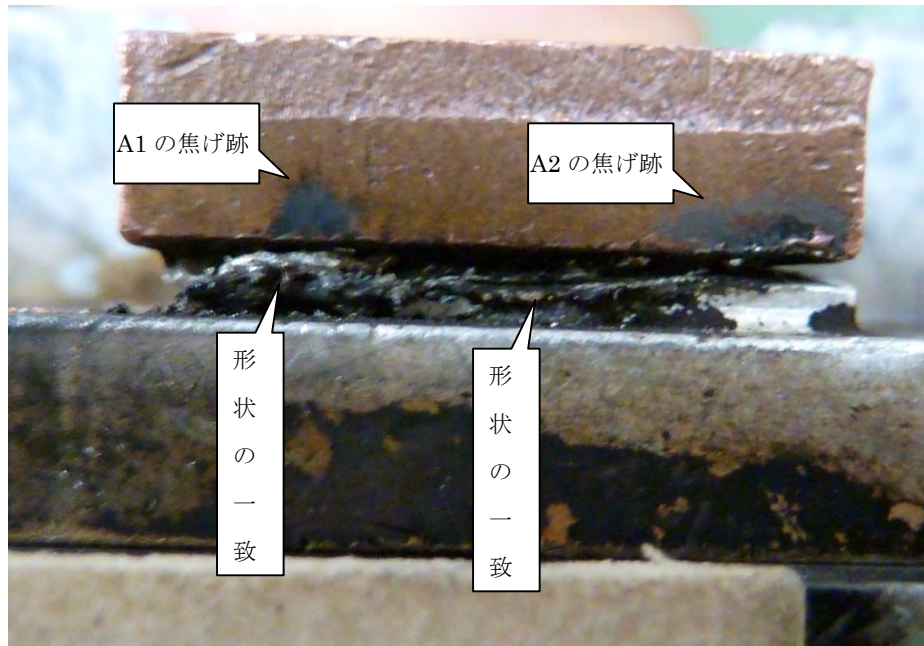
写真 9 固定接点と可動接点の勘合状態

注) 下側が固定接点 (左), 上側が可動接点 (右) 側であり, 両接点の形状が一致している箇所が認められた。また, 溶着が起きた可能性が否定できない箇所に焦げ跡が認められる。

これに対し、仮説Ⅰに関しては、①主接点が一旦溶融した後に固まったと考えられる箇所が認められたこと、②上記箇所で固定接点と可動接点を重ね合わせたところ形状が一致している箇所が認め

られたこと、③上記箇所で可動接点の側面に焦げた跡が認められたことなどを考慮すれば、溶着が起きた可能性も否定できない。したがって、仮説Ⅱ及びⅢと比較すれば仮説Ⅰが発生した可能性は高いと推察される。このため、本調査では、仮説Ⅰを最も発生可能性の高いものとして採択した。

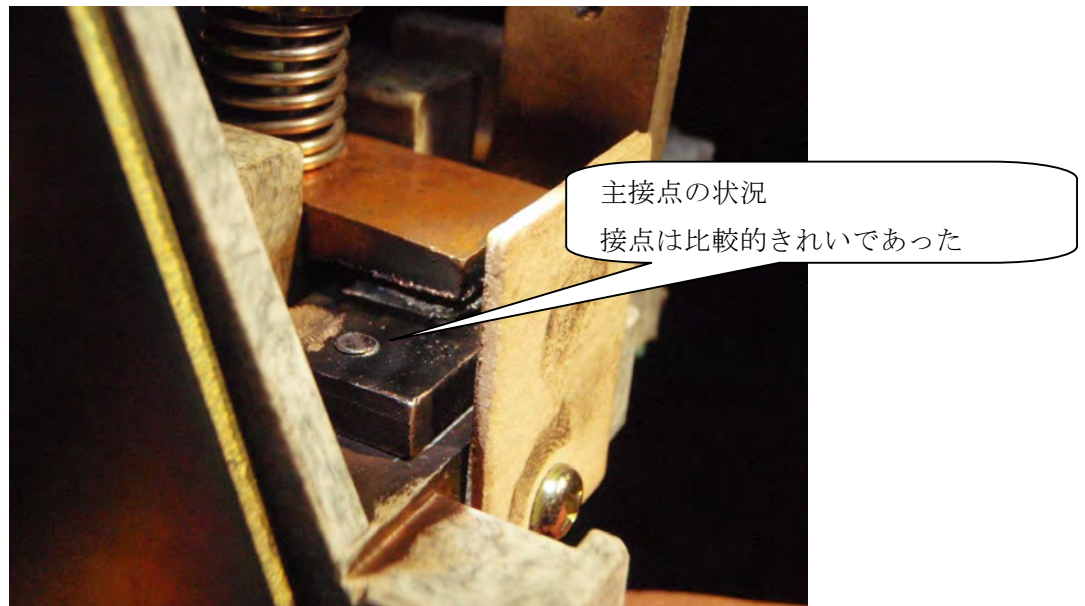
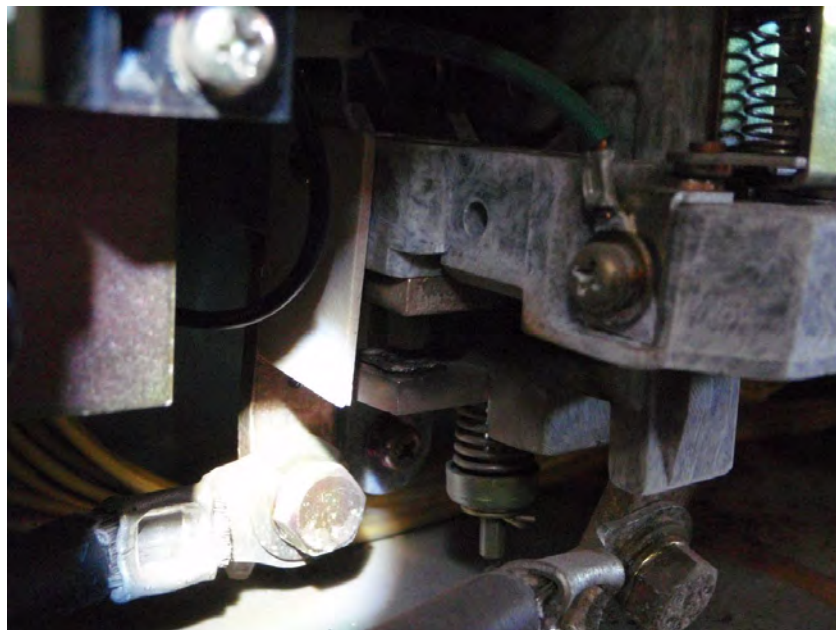
その結果, 主接点に著しい消耗は認められなかった (写真 10 参照)。以上より, 同一型式, 同一製造年の交流アーク溶接機 (電撃防止装置を含む) でも, その使用状況などによって電撃防止装置の主接点の消耗の状況は大きく異なることが分かった。

写真 10 構内に設置されていた製造年及び型式が同一の他のアーク溶接機における主接点の状況

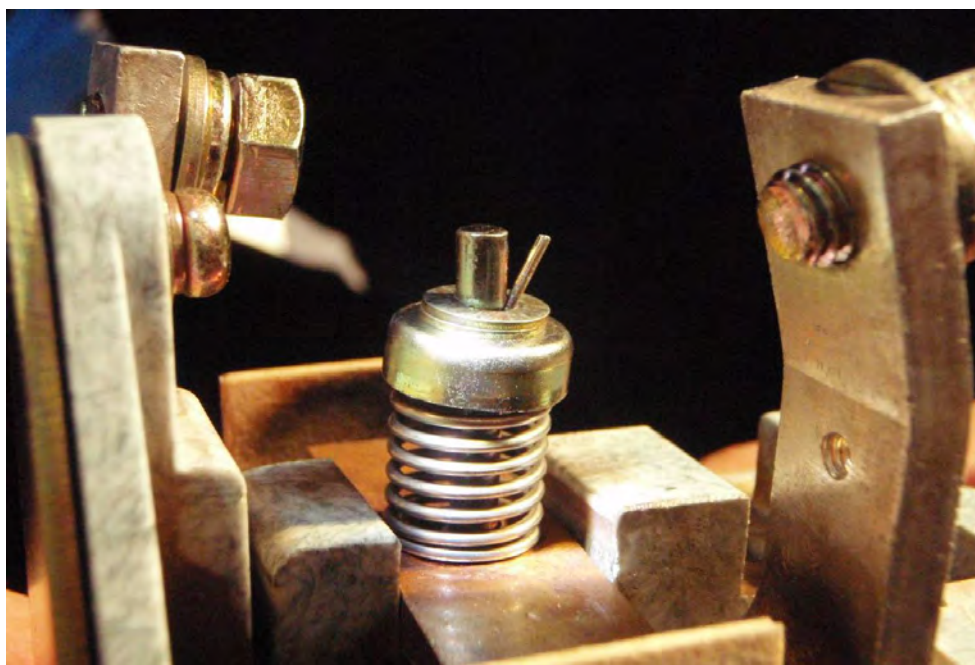
写真 11 圧縮バネを固定するピンの折損状況

折れていたことである（写真 11 参照）。ただし、ピンを通す穴から完全に脱落しておらず、一部が挟まれた形で残っており、バネを支持することはできていた。そこで、①ピンが折れた原因、②ピンの折れに起因して主接点の消耗が促進された可能性、及び③ピンの引っ掛かりなどに起因して主接点がロックされた可能性を検討した。

破損したピンは通し穴から完全に脱落しておらず、一部が挟まれた形で残っており、バネを支持することはできていた。このときのバネ力はピンが破損していないときとほぼ同等であったと考えられる。したがって、このことに起因して接点間の接触状態が通常と異なる状態となり、接点の消耗が促進された可能性は低いと考えられる。

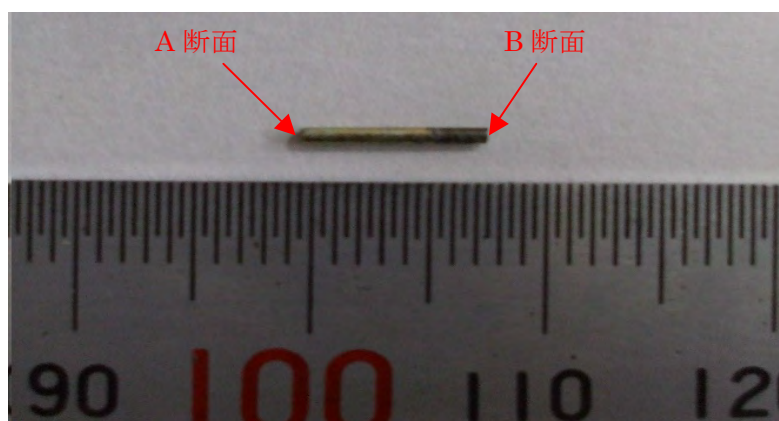
写真 12 固定ピン

最初に、ピンが折損した原因を走査型電子顕微鏡（SEM, Scanning Electron Microscope）による破断面観察によって検討した。写真 13 に、写真 12 の A 断面の観察画像を示す。A 断面では、写真 13(a)に示すような欠けや傷が見られた。また、断面の多くの領域は、写真 13(b)に示すような部材の破断によって形成された断面ではなかった。以上のことから、A 断面は固定ピンの端部であり、写真 13(a)の欠けや傷は固定ピンを製造する際についた加工傷と考えられる。

写真 14 に、写真 12 の B 断面の観察画像を示す。A 断面とは異なり B 断面では凹凸が激しく、固定ピンが破断したことによって形成された断面であることが確認できた。また、写真 14(a)の右下の領域には、破面同士が接触して磨耗したような形跡が確認できた。このことから、固定ピンは写真 14(a)の右下から左上に向かって破断したと推察でき、時間依存型の疲労破壊を起こしたと考えられる。ただし、この破断面では、写真 14(b)に示すように、疲労破壊によって形成される破面に見られる典型的なストライエーション状の模様は確認できなかった。

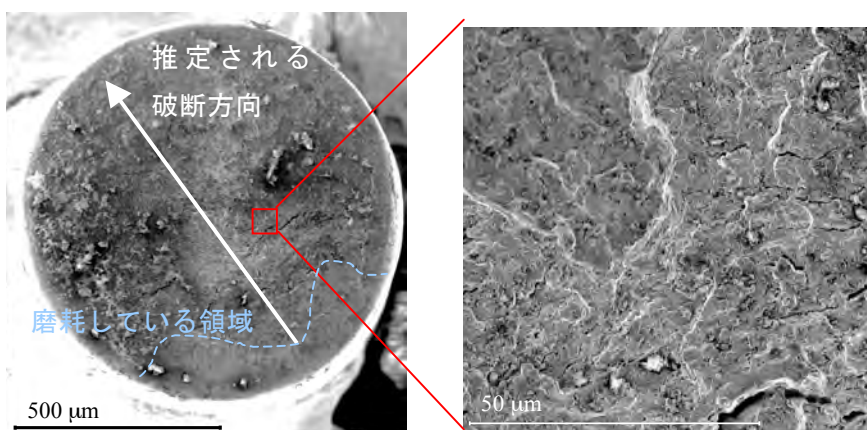
写真 14 B断面

以上より、固定ピンは時間依存型の疲労破壊を起こしたと推察でき、ピンには繰り返し、異常な力が作用した可能性が推察される。この原因としては、ピンの端部が機械的に引っ掛かったときなどが考えられる。しかし、ピンが可動する周辺を見る限り、引っ掛かりが起きるような場所はなく、引っ掛かりの痕跡も見当たらない。また、聴取結果でもピンの引っ掛かりを裏付ける供述等が得られておらず、こ

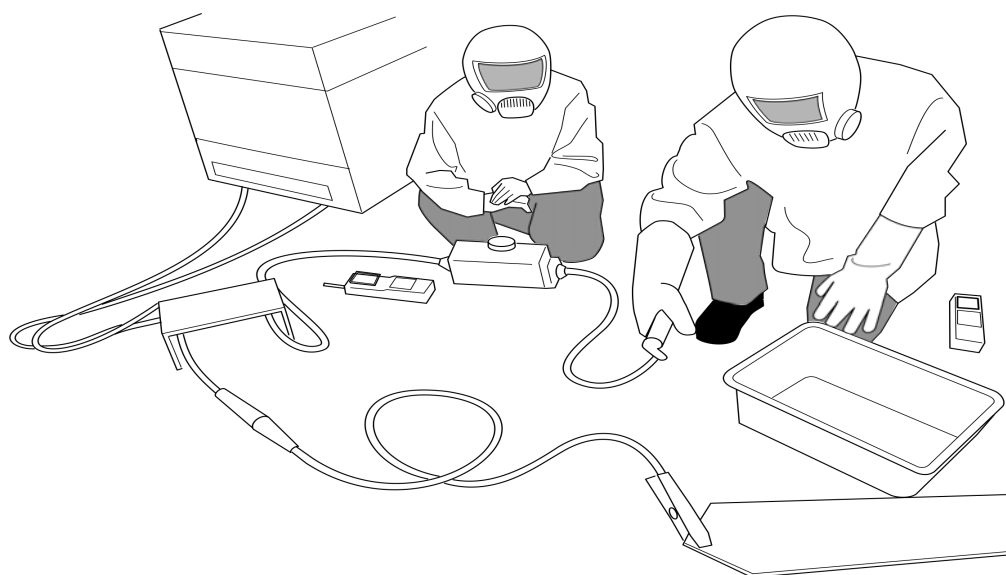
- 1) 作業者がその意思に基づいて所定の操作（ボタンを押し続けるなど）をしているときに限って溶接作業を実施できるホールド・ツー・ラン機能を備えている。
- 2) 上記 1)の場合、配線が煩雑になる。そこで、配線を簡素化するために無線を使って上記 1)の機能を実現するものがある。
- 3) 溶接作業時には、頭部全体を覆うヘルメット状の遮光器具を使用する。
- 4) 主接点に対しては、ISO13849-1:2006 に定めるカテゴリー 1 の対策を施している。この対策では、主接点の溶着によって安全機能の喪失を招かないように、“十分吟味されたコンポーネント”の使用を要求している。なお、カテゴリーには B, 1, 2, 3, 4 の 5 種類があり、2 は安全機能の定期的チェック、3 及び 4 は冗長化が該当する。

図 2 海外で使用されている危険低減装置の例

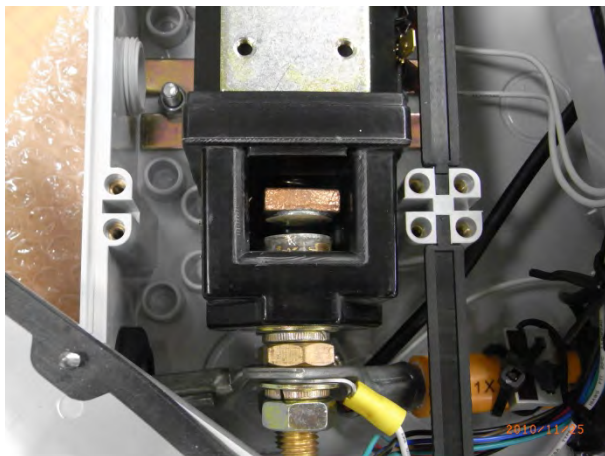
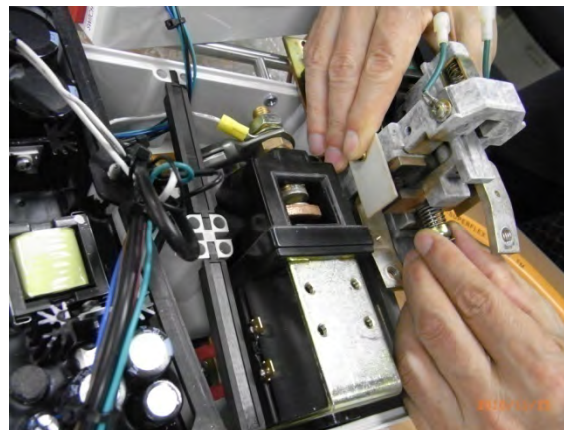
写真 15 当該危険低減装置の主接点

次に、当該危険低減装置で使用されている主接点についてその構造の確認を試みた。この装置は定格 150A の溶接機に使用されている仕様で、接点の形状は円柱状であり、その厚み及び直径はそれぞれ 1mm, 17mm であった（写真 15 及び 16 参照）。また、接点を取り付けられた銅板の厚みは 5mm であった。

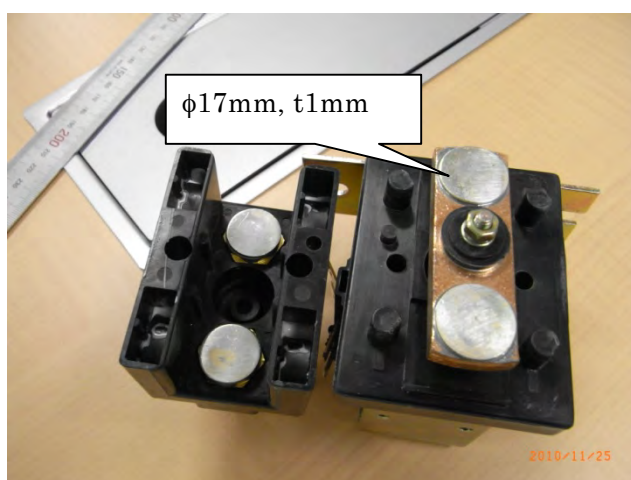
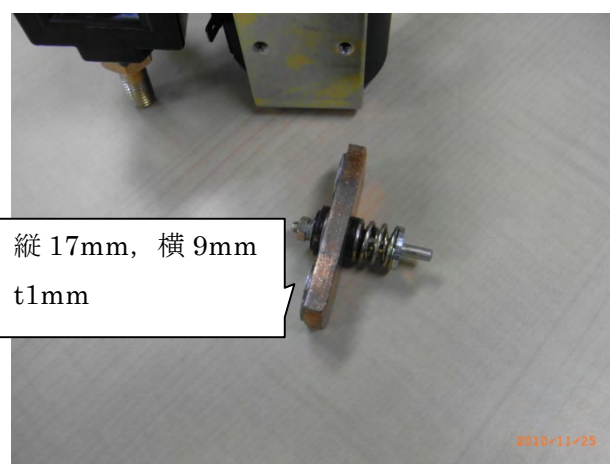
写真 16 災害時に使用された電撃防止装置の主接点

一方、感電災害時に使用されていた電撃防止装置の主接点の定格電流は 220A であって、その形状は 17mm×9mm の長方形であり、厚みは 1mm であった（写真 16 参照）。また、当該危険低減装置に設けられていた 5mm の銅板に相当するものは存在しなかった。

発生した電撃防止装置の主接点の等価面積は  $153 \text{ mm}^2$  であり、当該危険低減装置で使用されている主接点に 5mm の銅板が取り付けられている点も多少加味すれば、感電災害が発生した電撃防止装置の主接点の方が消耗しやすかったと推察される。

接点間での接触面積が小さいと、単位面積あたりの電流密度が増大する。これにより、接点での発熱も増大し、接点材料の蒸発と消耗を促進する要因になると考えられる。この点を改善するために、外国製(たとえば、第 7.1 節参照)の主接点と同程度に接点の面積を大きくすべきである。

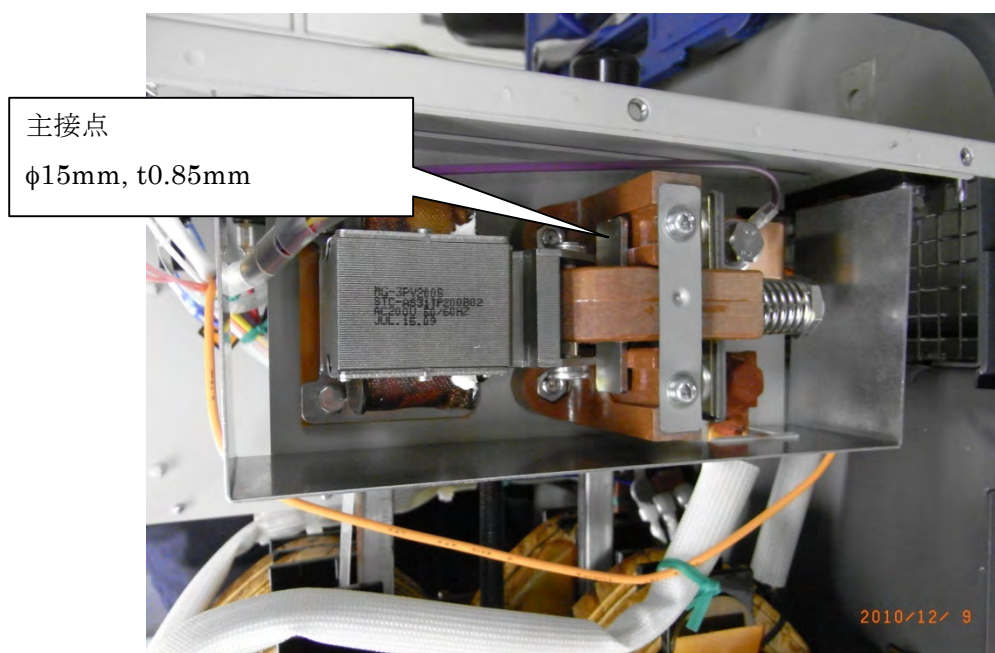
写真 17 電撃防止装置

表 3 に、電撃防止装置の銘板に記載があった事項を示す。この装置の接点の直径は 15mm、厚み 0.85mm であった（写真 17 参照）。厚みについては、災害時に使用された電撃防止装置や海外の装置と大きな差がないものの、接触面積については災害時に使用された電撃防止装置のものが最も小さいことを確認した（表 4 参照）。接触面積が小さいと、単位面積あたりの電流密度が大きくなり、接点での発熱が大きくなるため、接点材料の蒸発と消耗を促進する要因になると考えられる。

以上のことから、接点の接触面積を広くすることが、主接点での一時的な開閉不能対策の一つとして有効と考えられる。

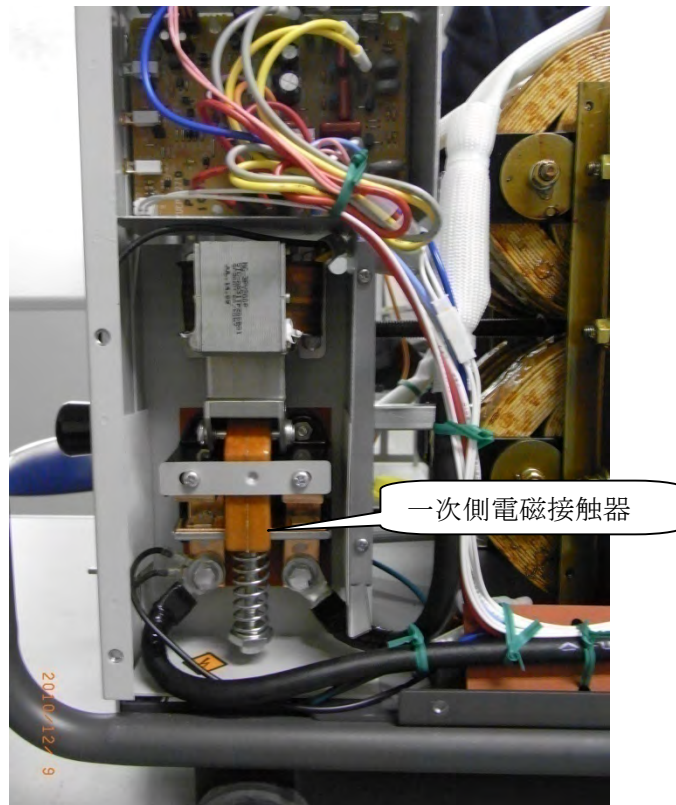
写真 18 省エネ用一次側電磁接触器

なお、この装置には一次側に電磁接触器（写真 18 参照）が取り付けられているが、

その目的は省エネ機能であり、アーク溶接を休止している期間には当該接点を開いて入力電源回路を遮断することによって、無負荷損失を抑える役目を有している。

主接点の消耗がすべての接点で共通に発生している現象であるならば、消耗に起因する接点溶着を防止するために電磁接触器の冗長化と不一致検出機能の付加は大変有効な方法と考えられる。この対策はコストアップに繋がるとの指摘もあるが、第 7.2 節で示したように省エネ対策のためには電磁接触器を冗長化しているのであり、同様の措置を感電災害防止対策のために実施すべきと考える。
