# 災害調査報告書

## 化学工場においてタンクの補修中に 発生した爆発災害

労働安全衛生総合研究所

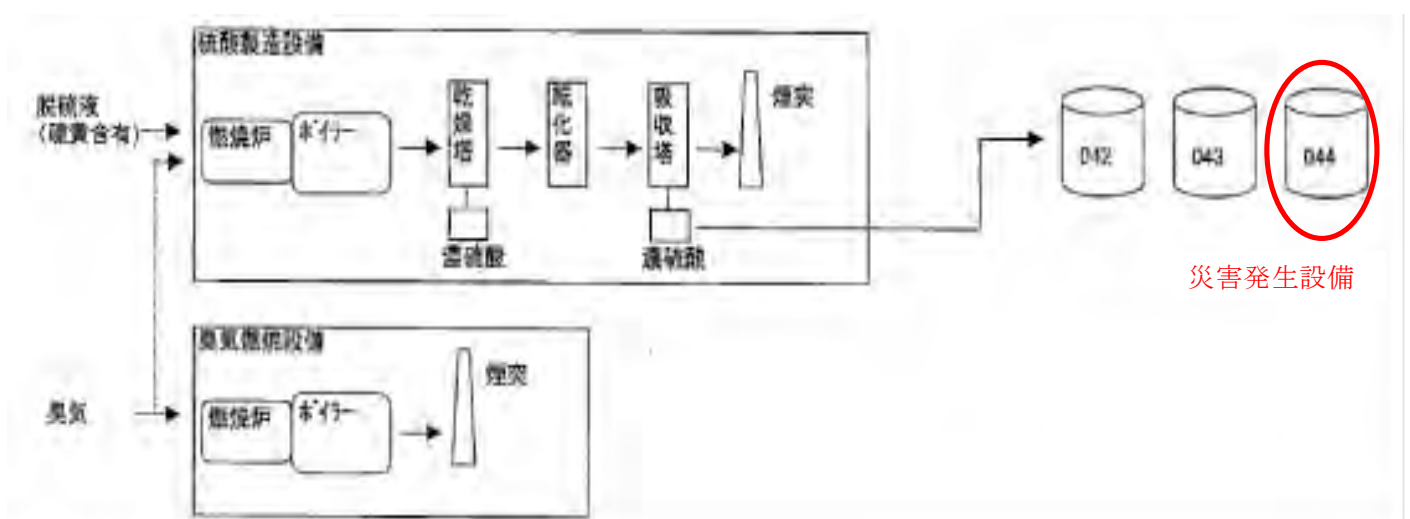
図3 Cガス精製における硫酸設備のフロー図(通常運転時)

本件の設備は、本来であれば脱硫設備から来る脱硫液を燃焼させて純度の高い硫酸を得る設備であるが、図 3 に示したとおり、排ガス等の臭気を取るためにも用いることがある。臭気を処理する設備は別途存在するが、本件発生の 1 週間ほど前に、その臭気燃焼設備が年に一度の定期点検に入っており、そのため臭気処理の代替設備として当該設備が使われた経緯が判明した。その際、臭気処理のみを行ったため、乾燥塔で得られる硫酸は十分に濃い物とならず、通常よりも薄い硫酸が 11/26 に 044 タンクに移されたことが、本件の発生の主因である。

本件においては、臭気除去設備の定期点検が遠因としてある。本件は、その臭気除去設備の定期点検がどこまで影響を及ぼすものかの検討時に、発生する希硫酸と濃硫酸の差を十分認識せずに処理を行ったため発生した災害である。化学物質が濃度によってその反応を変えることは推定しておかねばならない。

一般に、工程に何らかの変更を加えた際には、その変更の履歴を残すとともに、変更の影響を毎回見積り、前後工程はもちろん隣接設備等も含めて周知する必要がある。特に化学プラントにおいては、変更が重なる場合もあり、変更の影響見積りと周知がなされないと、既知の反応であったとしても予見することができず、災害につながる可能性がある。

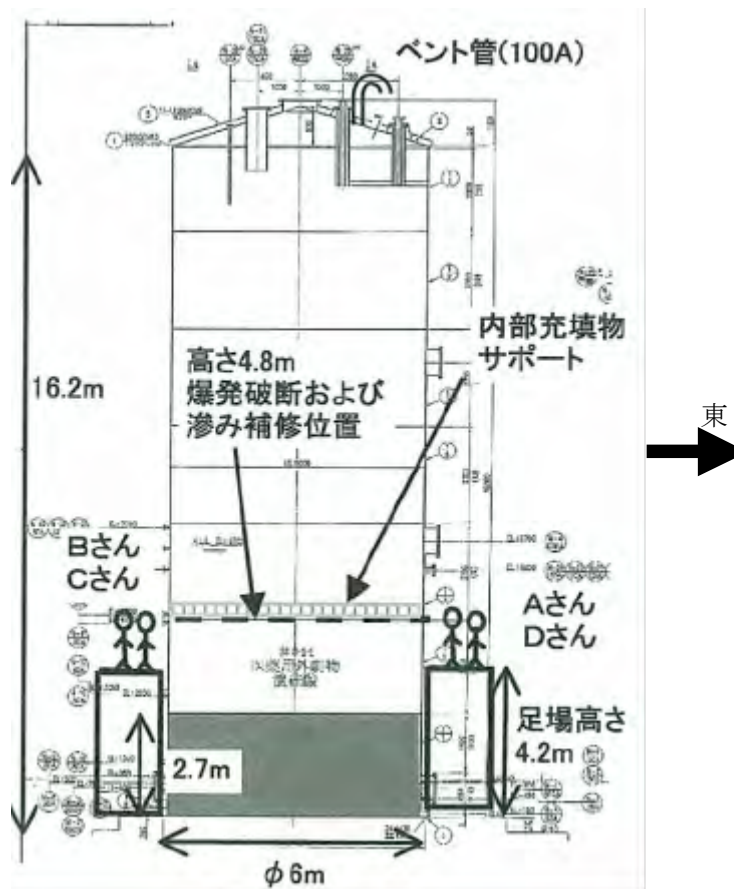
図5 044タンク概略図（発災時の作業者位置）

当該事業場は、製鉄用コークスを製造する過程で得られるコールタール、C ガスと呼ばれているコークス炉ガス等を原料としてタール蒸留品、硫酸、硫酸等の基礎化学品等を製造している。図 2 に当該事業所全体のマテリアルフローシート、図 3 に C ガス精製における硫酸設備のフロー図、図 4 に C ガス精製設備配置図、図 5 に災害が発生した濃硫酸タンク（044 タンク）を示す。なお、当該濃硫酸タンクは脱硫酸塔として利用されていたものを転用したものである。

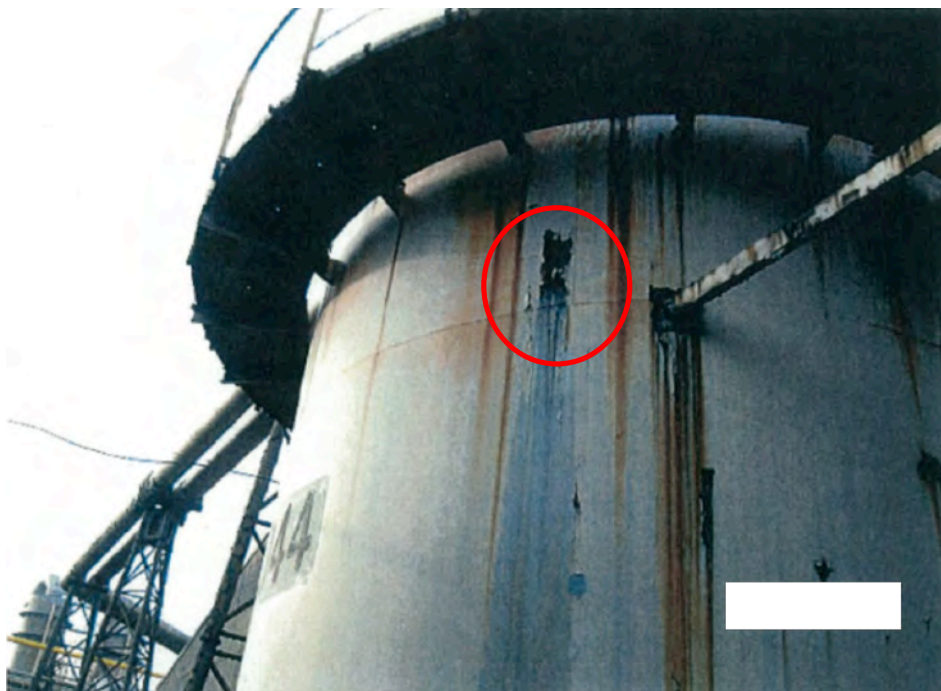
図6 災害発生前に見られたタンクのにじみ

- (1) 発災日 4 日前に当該タンク外部からの目視により、高さ 5m の液面付近とみられる部分に 2 ヶ所のにじみ（図 6）を発見した。濃硫酸の漏えいを防ぐため、内部の濃硫酸を払い出し、液面を下げた。
- (2) 発災当日 8:40、工事段取りと火気養生を実施した。
- (3) 同 9:20 作業を開始した。
- (4) 同 9:45 滲み部分外部でガス検知を行い、可燃性ガス、一酸化炭素の漏えいがないことを確認した。
- (5) 同 9:50 サンダー掛けを開始したところ、9:54 に爆発が発生した。

本件では爆発に至る直前に東側足場において、作業手順書にしたがって 4 点式（可燃性ガス、一酸化炭素、硫化水素、酸素）のガス検知器により可燃性ガスがないことが確かめられている。しかし、検知は容器の外側のみで行ったため、内部の濃度については検知し得なかったと考えられる。図 8 に、爆発によって破断した 044 タンクの破断面を示した。破断した箇所では、高さ方向に数 cm～数十 cm で明らかな減肉が見られていた。そういった部分が発災日 4 日前に、にじみとして現れたものであり、ケガキあるいはサンダー掛けした時点で大きく開口し外部に混合気が漏えいしたものと考えられる。この漏えいしたガス、あるいは内部のガスに、サンダーによって発生した火花で引火した可能性が極めて高い。なお、にじみが発見されてからは、硫酸の漏えいを防ぐために 044 タンクは主に払い出しのみを行い、液量を減らし続けていた（図 9）ため、にじみ付近の裏側は気相部分であった。

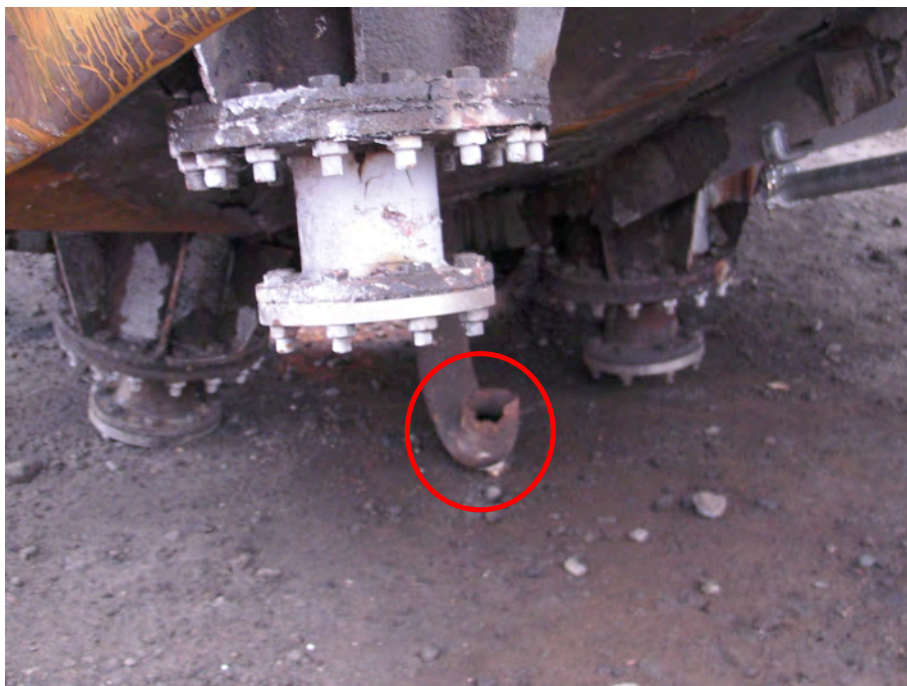
図7 044 タンク天板（本体から切れて別途飛散した。元の設置状態は上下反対）

水によって希釈される可能性として雨水の漏れが挙げられる。内部の点検は過去に設備を転用する際、マンホールを開けた記録があるのみであり、爆発により天板部分（図 7）は本体から切れて隣接電気室（図 4 右上）に飛散したため、今回の爆発直前に漏れがあったかどうかの検証はできない。しかし、上部から雨水が漏れて入った場合、濃硫酸の比重は希硫酸の比重よりも大きいため対流は発生せず、混合は拡散のみによる。この場合、タンク内濃硫酸の最上部に希硫酸の層ができることになり、この部分がタンクを浸食すれば、本件のような災害につながる。

また、濃硫酸自体には吸湿性があるため、湿度の高い状態で放置すれば液面付近で濃度低下が起こる可能性もある。044 タンクは、100A 配管を J 字型に曲げてさかさまにして上部天板部分に設置したベント管（図 7）から外気と通じており、濃霧等が発生するような湿度の高い外気の状態が長期おかれた場合がそれに該当する。ただし、タンク容量に比して 100A 配管は細く、したがって出入りできる空気中の水分も限られており、湿度によって濃度低下が発生した可能性は低い。

水素 - 空気混合気の爆発は水素 4 vol.%～75 vol.%で発生する可能性があり、特に 30 vol.%中心に爆発の中でも、火炎の伝ば速度が音速を超える爆ごうが発生する可能性がある。火炎伝播方向に邪魔となるものがある場合、火炎の前方で流れに乱れが発生する。その際、乱れの中で火炎はしわ状になるため、実質的な火炎面積が増え、反応速度が増大し、伝ば速度は加速する。その加速を繰り返すことで音速を超え、爆ごうに至るメカニズムが存在する。本件においても脱硫用の触媒棚がその邪魔板に対応するため、火炎は加速されたと考えられる。爆ごうに至った場合、開口面があればそこから通常音速で逃げて行く爆発のエネルギーが、火炎が音速を超えるため逃げるができず、火炎面に集中して 1 MPa 以上の非常に高い圧力が発生する。その際タンクはいたるところで破断されるが、本件ではタンク自体が形状を保っているため、爆ごうまでは至っていないと考えられる。天板部分が別途破断されたのは、火炎伝播で発生する圧力波の反射により部分的に圧力が大きくなったことと、その形状から応力が集中したためによるものと考えて良い。

本件の直接の原因となった硫酸の濃度について、何らかの監視が必要である。特に雨水、湿度による液面部分の希釈が発生する可能性が否定できない以上、液面部分の濃度監視は必須である。爆発の影響もあるが、図 7 のベント管には腐食が見られており、タンクの高さは 16 m 以上あることから、雨水の侵入を未然に監視し続けることは困難である。本件では発災日 6 日前の受け入れから、にじみが見つかるまでわずか二日という時間間隔であるため、少なくとも一日一回以上の検査が必要である。無論この時間についてはタンク形状によって大きく変わるため、連続監視を推奨する。水素の発生が顕著になる前に検知することが肝要であるため、比較的高濃度での変化を検出できるものを用いる必要がある。

最終的な爆発は水素と空気の混合気であったことから、ベント管付近等で水素ガスの検知を行えば、爆発性の混合気を形成する前に対処が可能になる。水素ガスは軽い  
ため、例えばベント管部分に設置することで十分に検知することが可能である。補修作業時の内部可燃性ガスの検知は、この監視装置によって自動的に達成できる。

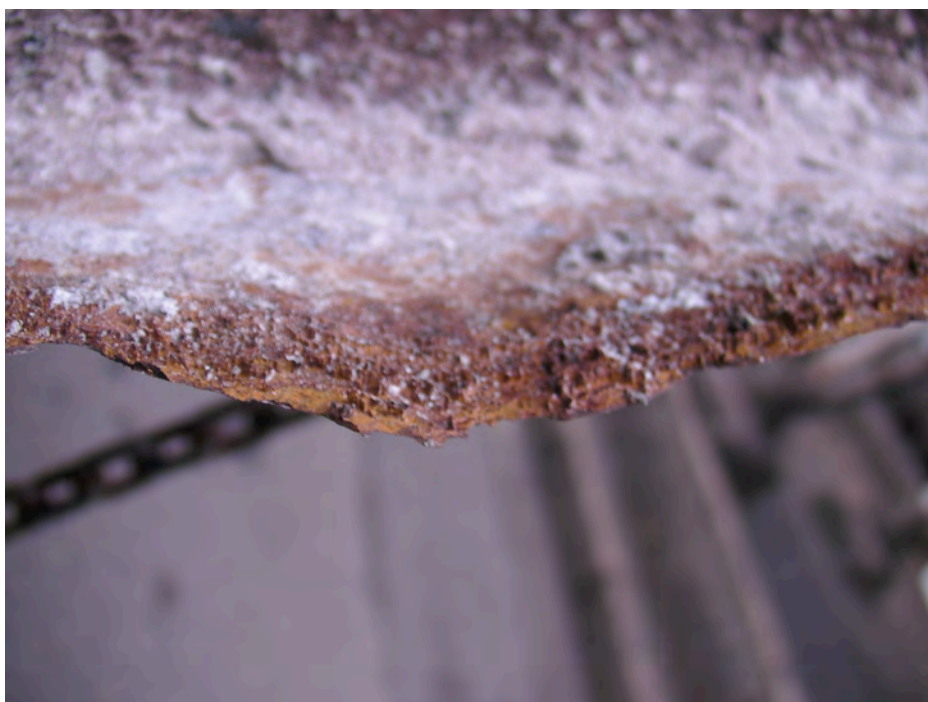
図8 明らかな減肉が見られる破断部分

密閉された容器で爆発が一度起これば、400 kPa 程度の絶対圧を発生するため、特別に圧力に耐えるように作成したタンクでない限り、破壊される。特に本件では希硫酸層が形成されていたと思われる部分で減肉が顕著にみられ、強度が低下していたものと考えられる。事実、その部分で破断されていた。

臭気除去設備の定期点検は年に一回とされているので、044 タンク導入以降のみをとっても初めての点検ではない。前回定期点検時に発生していた可能性のある水素ガスについては既に漏れ去っているものと思われるが、タンクの減肉については、本件同様の状態にある可能性があるため、検査等を行い現状を把握しておくことが望ましい。
