# 災害調査報告書

## 化学工場における 攪拌停止に伴う 反応暴走による爆発災害

独立行政法人  
労働安全衛生総合研究所

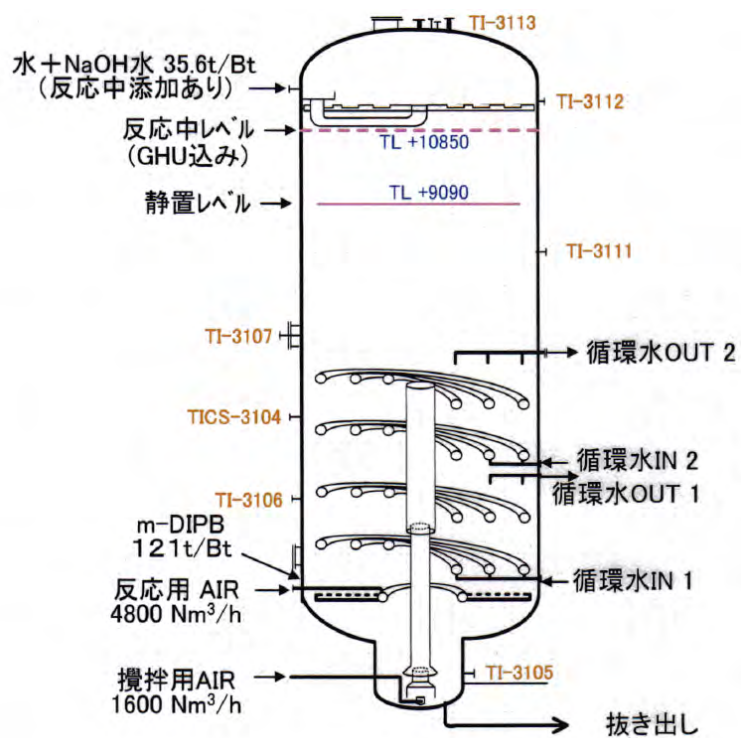
図 5 酸化塔の概要

加えて、冷却コイルが酸化塔底部にあることから、攪拌等によって強制的に流動させない限り、自然対流による酸化塔内容液の流動は起こらず、底部は低温、上部は高温の状態に分かれることとなる。また、本件のような状況を考慮し緊急停止がうまく機能しなかったときも考慮しなければならない。

- ・酸化反応時は  $1600\text{Nm}^3/\text{h-Air}$  であるのに対して、緊急冷却時は  $700\text{Nm}^3/\text{h-N}_2$  と攪拌用ガスの流量が少なく、酸化反応時と比較して攪拌能力が低い。過酸化物化することで m-DIPB は粘性が上昇するためより多量の窒素ガスを流し、積極的に攪拌・冷却できるようにすることが必要である。

- ・上記の対策によっても酸化塔の冷却に失敗した場合を想定し、酸化塔の爆発を防ぐため冷却設備を備えた緊急抜き出しタンクなどの設備を設置する。

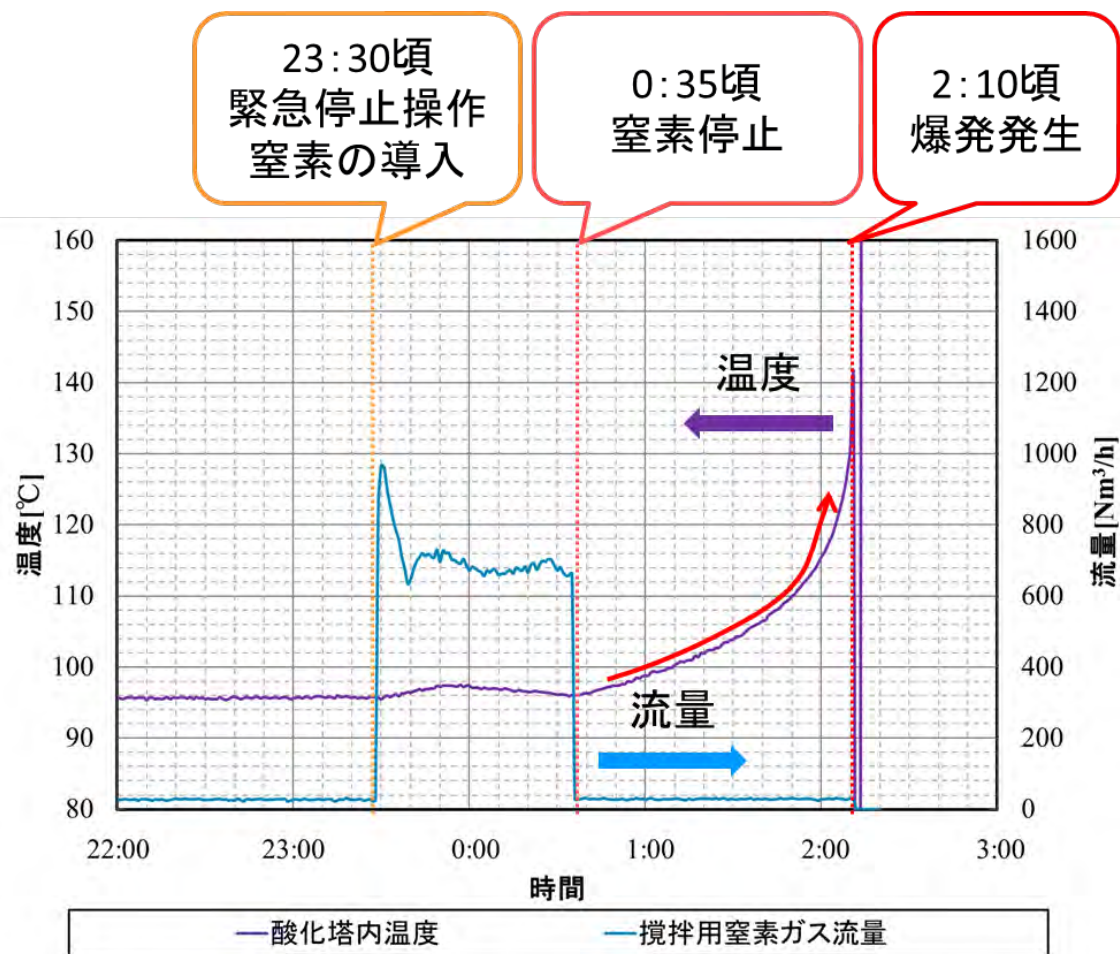
図 8 プラントデータと災害の時系列

災害発生までの時系列を表 7 に示した。また、プラントデータの時間推移を図 8 に示した。

| 時刻 | 作業・現象 |
|---|---|
| 0:40 | インターロックを解除して、冷却コイルの冷媒切り替え(緊急冷却水→循環水)<br>インターロックを解除したことにより、自動的に窒素通気停止(攪拌停止) |
| | (酸化塔の温度が上昇) |
| 2:15 | 爆発発生 |

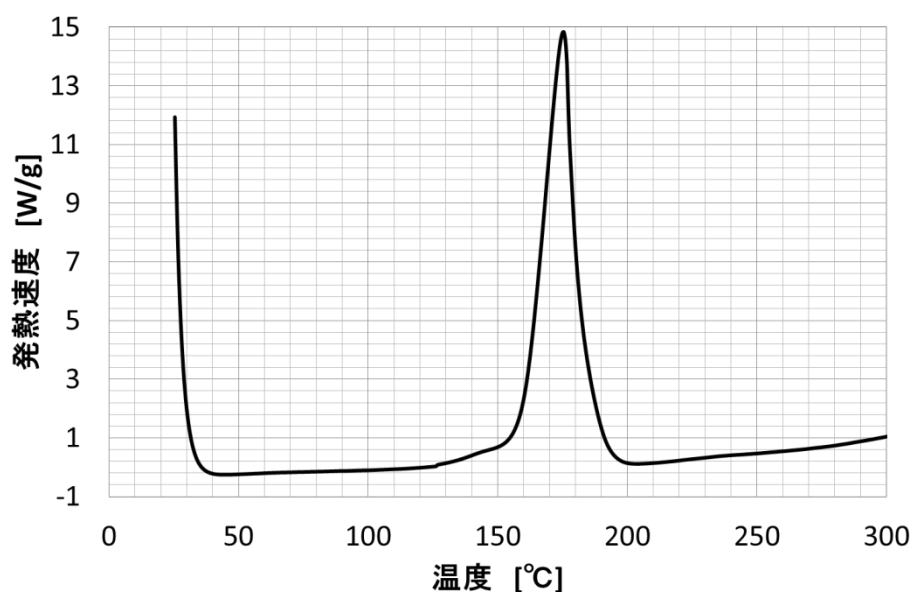
図 10 m-DIPB 過酸化物の熱分析曲線

図 10 に得られた発熱挙動の結果を示した。110℃付近から発熱を開始し、150℃付近から発熱速度が急激に上昇し、約 200℃までに約 1.46kJ/g の発熱を示した。

この目安より、m-DIPB は爆燃または爆ごうを起こす危険性があると推定される。

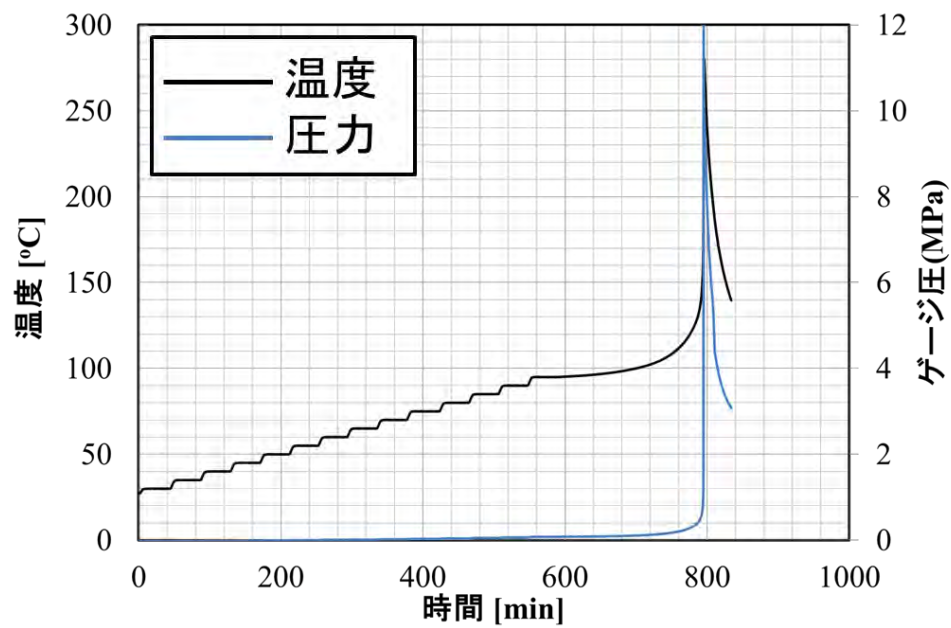
図 11 断熱熱量計による温度、圧力測定結果(測定結果全体)

図 11 に得られた発熱挙動の全体と、図 12 に発熱開始後(95℃以上)の部分を示す。m-DIPB 過酸化物は 95℃から発熱を開始し、圧力上昇を伴いながら加速的に温度上昇していき、反応暴走に至ることが明らかとなった。また、最大到達圧力は装置の安全限界の約 12MPa 以上を示した。

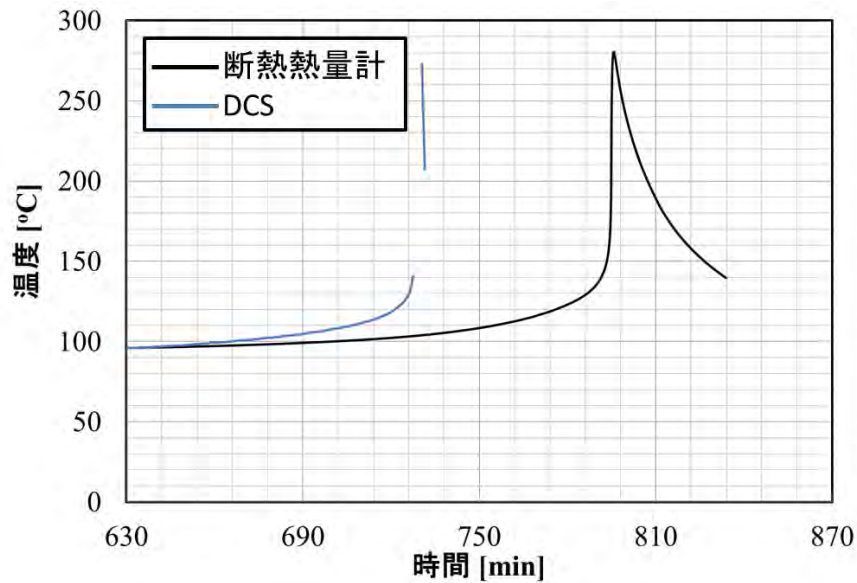
図 13 断熱熱量計の測定結果と DCS のデータとの比較

図 13 に、DCS (デジタル表示式操作盤) の温度データと断熱試験の結果の比較を示した。今回提供された試料は、m-DIPB 過酸化物のヒドロペルオキシド換算濃度(T-HPO)が 114%のものであった。60 分程度暴走までの時間に差があるが、実際に災害に至った酸化塔内の T-HPO は約 134%と高濃度であるため、今回のサンプルより分解反応速度が大きく短時間で反応暴走に至ったものと考えられる。

また、これらの結果より酸化塔内の m-DIPB 過酸化物が災害の原因となったことが明らかとなった。
