## 8 回収されたセグメントの破損状況調査及びセグメント及び継手の強度試験

### 8. 1 立坑及び海底地盤から回収されたセグメント

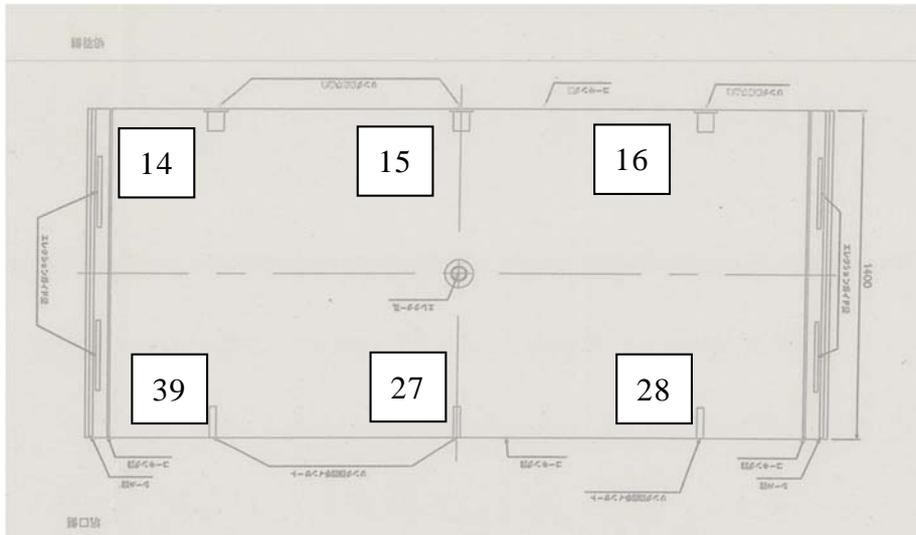
図 8.1.5 110R の A1 セグメントの破損状況

これらの図から、111R よりも 110R の損傷が激しいことがわかる。110R では、K セグメントを除く A1, A2, B1, B2 セグメントがすべてほぼ中央部で破壊していた。

なお、A1, A2, B1 セグメントについては、コンクリート部とともに鉄筋も全て中央部で破断していたが、B2 セグメントについては、コンクリート部は破断していたが鉄筋は破断せずに繋がったままであった。これは B2 セグメントの変形が先に進み、その後、一気に A1, A2, B1 セグメントが破壊した可能性があることを示唆している。

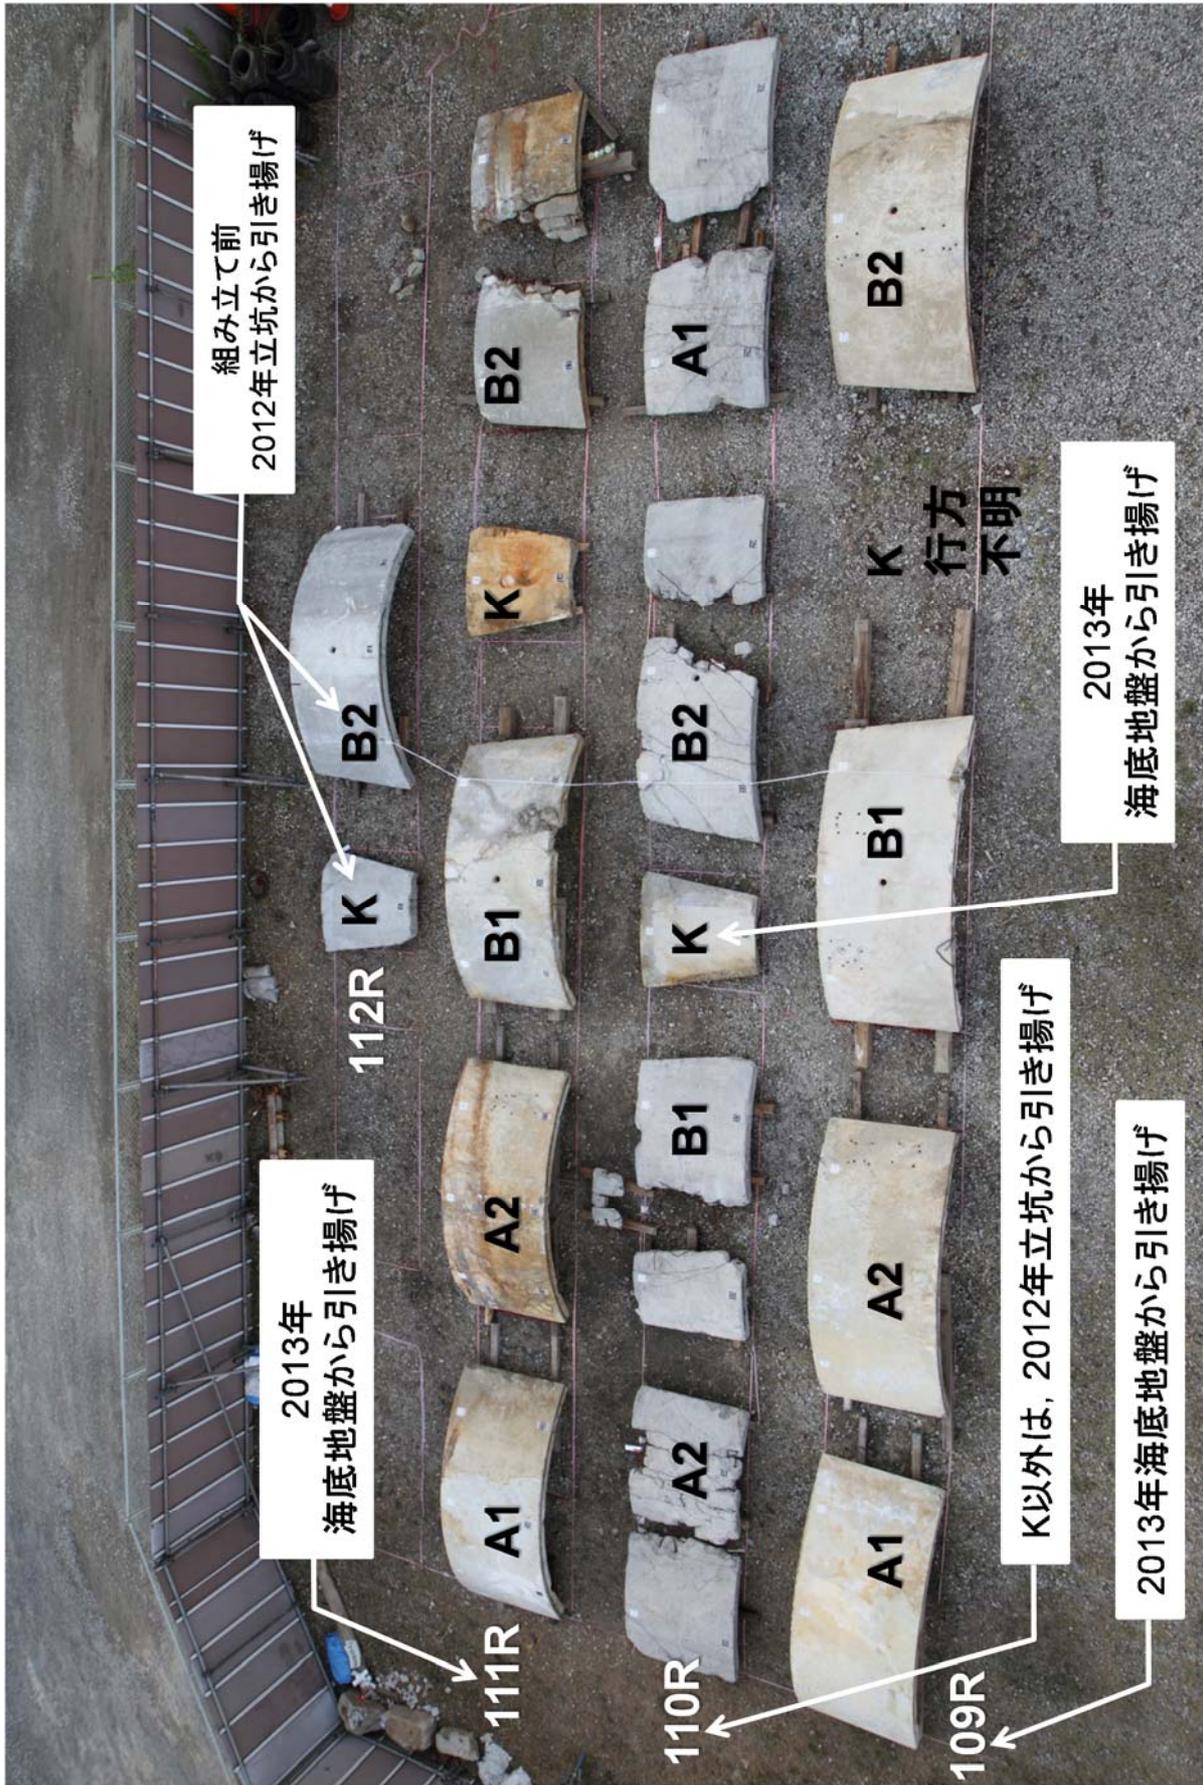
図 8.1.17 112R~109R のセグメントの破損状況（地山側）

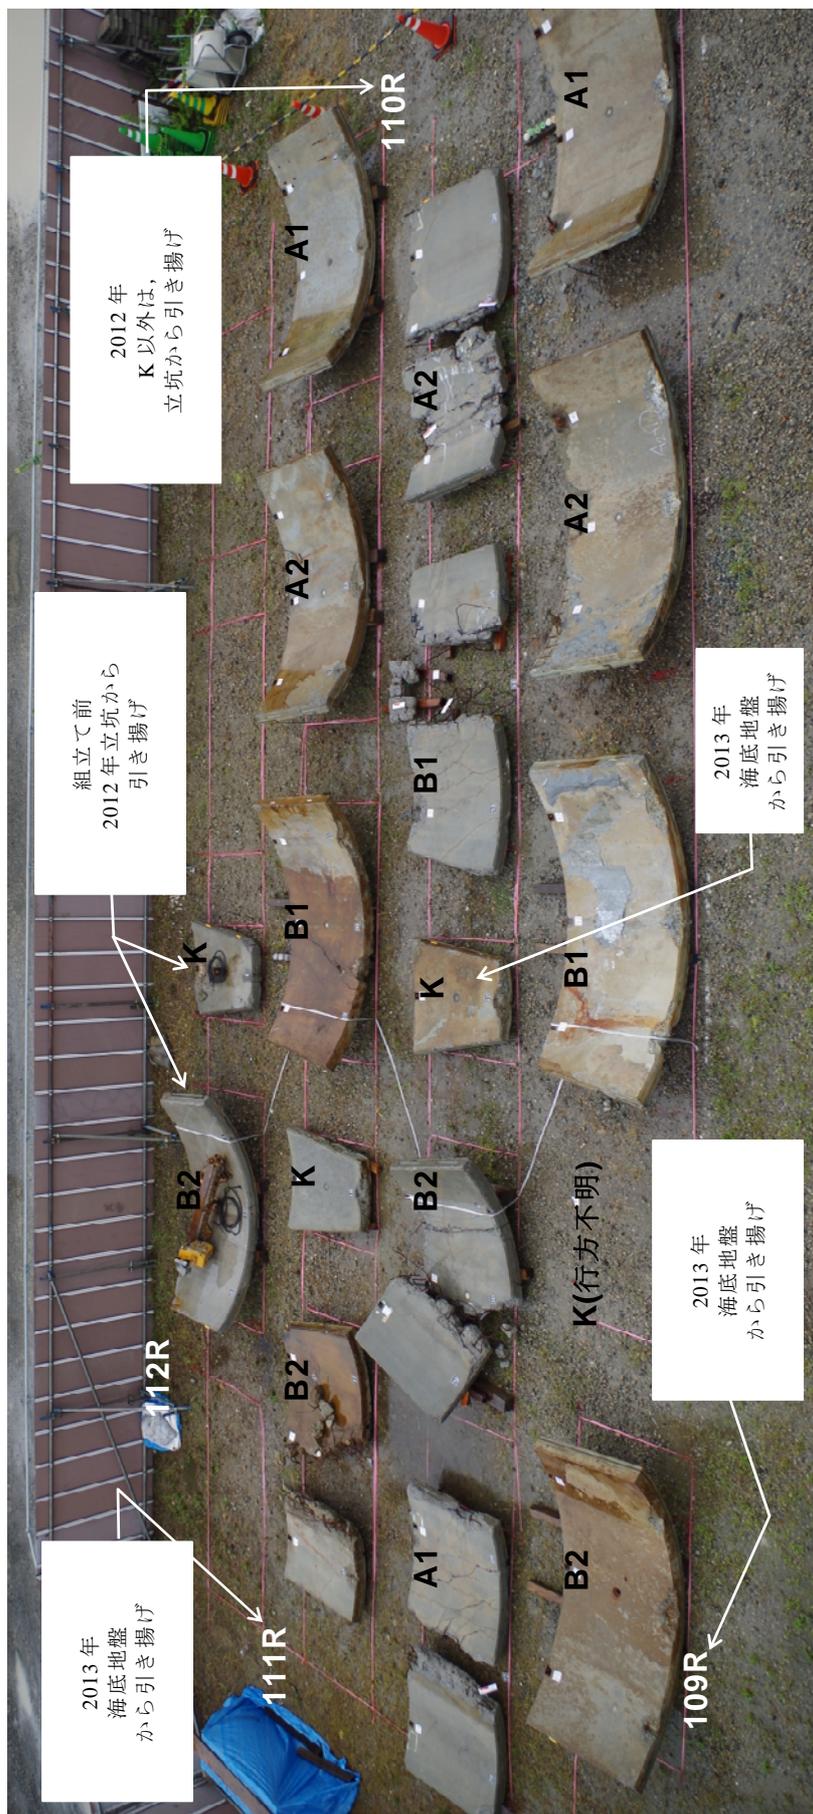
図 8.1.18 112R~109R のセグメントの破損状況 (坑内側)

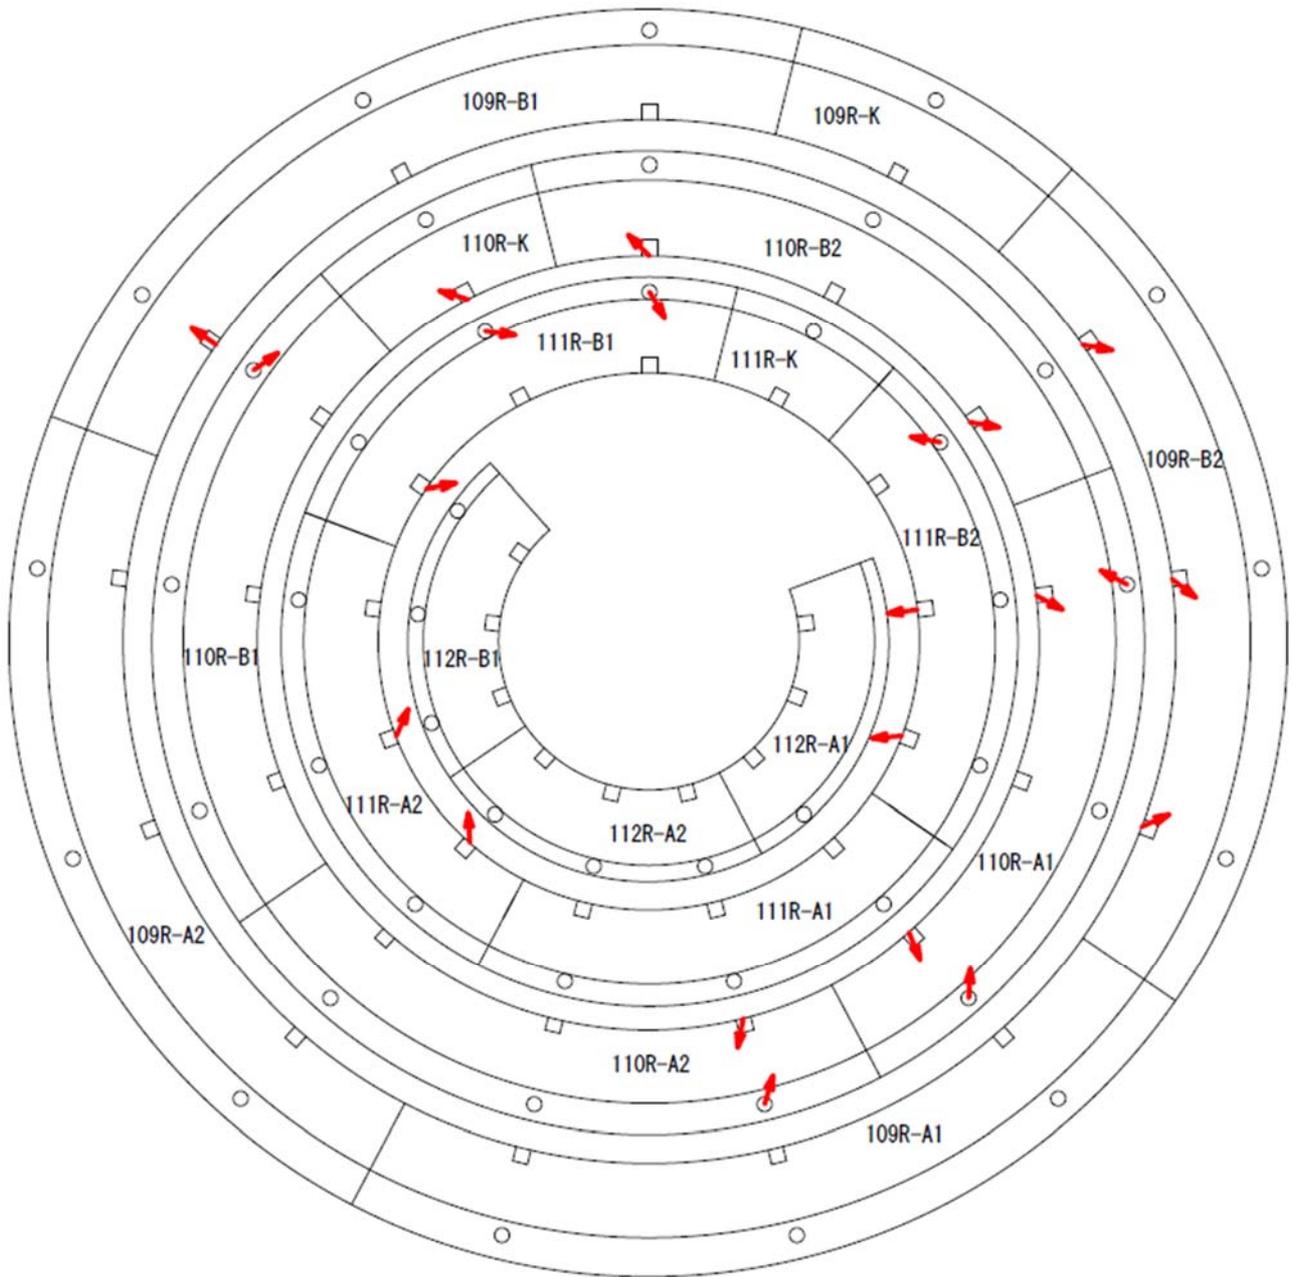
同表をまとめ、図 8.1.19 のように、災害発生直前のセグメントの動きを矢印で示した。

図 8.1.19 ボルトボックスのボルト穴とボルトインサートに残存したボルトの変形  
 の方向（矢印の方向は，矢印が位置しているセグメントの動きとして記載。）

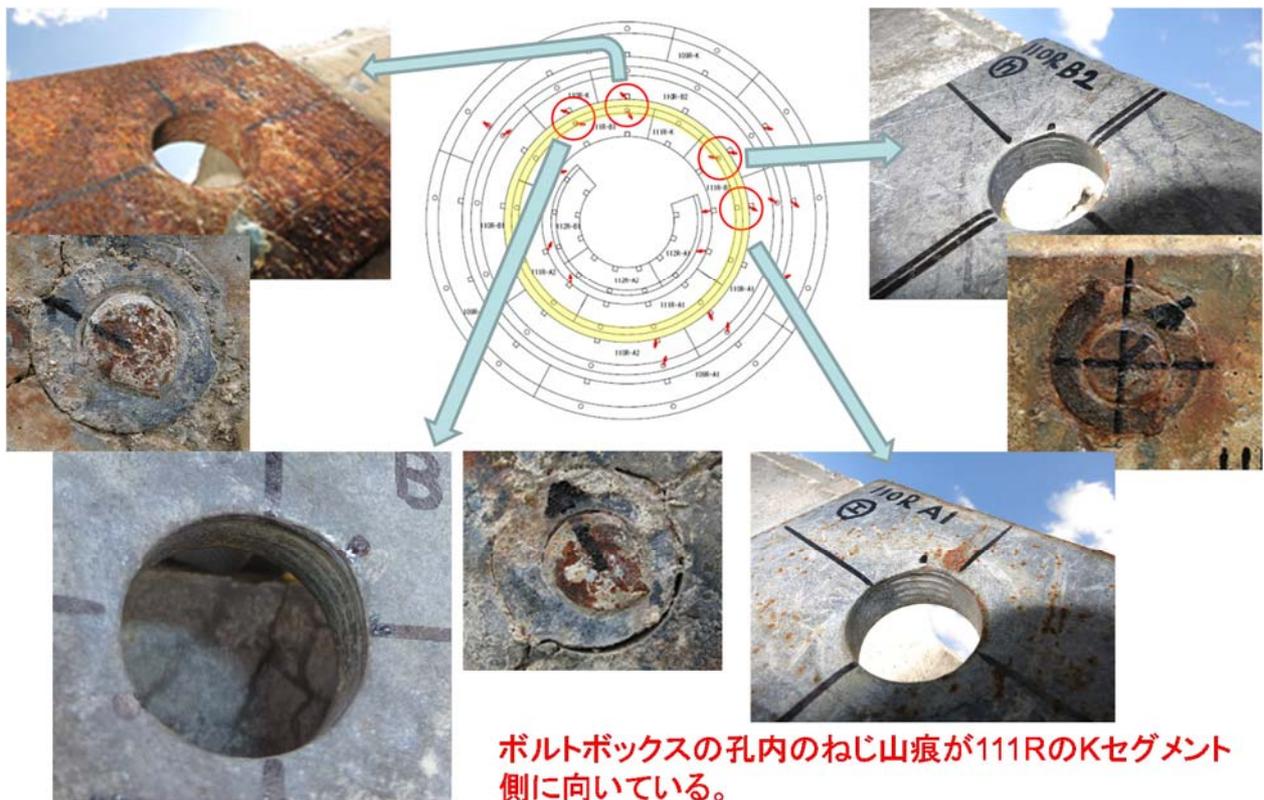
同図から、111R の B1 及び B2 セグメントに着目する（図 8.1.20 参照）と、111R の K セグメントに向かうように矢印が伸びている。110R の B2 及び K セグメントに着目すると、111R の B1 及び B2 セグメントが坑内側に変位することにより、相対的に上方に移動するような矢印が得られ、両者の関係がよく一致していることがわかる。つまり、111R の K セグメントが抜け出そうとし、111R の B1 及び B2 セグメントが K セグメントの方に垂れ下がってきたものと推察される。

図 8.1.20 111R の B1 及び B2 のボルトインサートに残存したボルトの変形と 110R の A1, B2 及び K のボルトボックスのボルト痕の跡

111R の B1 及び B2 セグメントの継ぎ手部に着目すると、図 8.1.20 内に示す赤丸印の継ぎ手部において 111R の K セグメントに向かう方向にボルトのねじ山痕が明瞭に確認できた。また、それぞれに対応する破断したボルトインサート部は、ねじ山痕がある方向と反対側に若干のすき間が見られた。つまり、111R の K セグメントが抜け始めるにともない、111R の B1 及び B2 セグメントが坑内側に変位していると認められる。この時点で、上記赤丸箇所のボルトが破断したと考えられる。

111R の K セグメントが抜け出そうとし、111R の B1 及び B2 セグメントが K セグメントの方に垂れ下がってきたものと推察される。

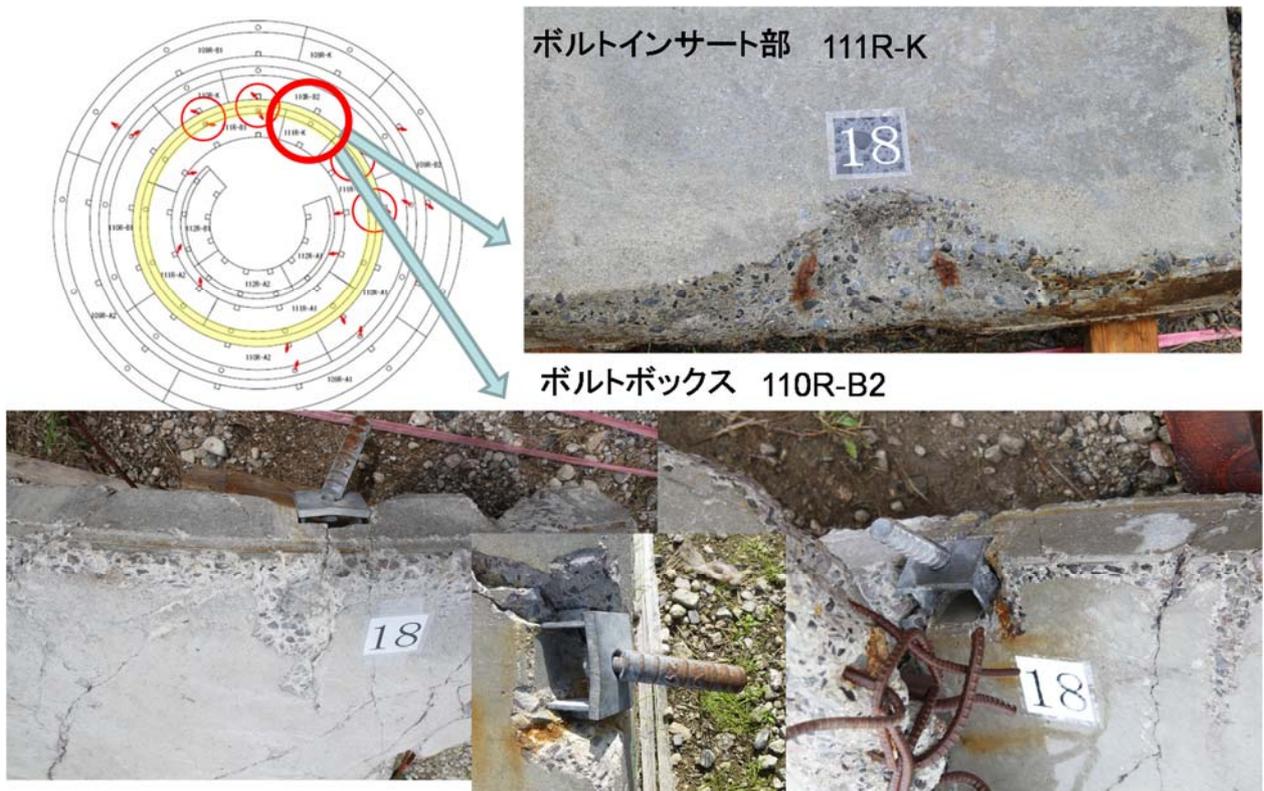
**ボルトボックスに引張りとはく離の方向に力がかかっている。**

図 8.1.21 111R の K のボルトインサート部の剥離状況と 110R の B2 のボルトボックスの変形状況

111R の K セグメントのボルトインサート部は、コーン破壊の様相を呈している。また、ボルトインサートは、110R の B2 セグメントのボルトボックスにボルトとともに引抜けた状態で発見されている。

110R の B2 セグメントのボルトボックスは、坑内側のコンクリート面から剥離し、浮き上がっている。ボルトボックスに引張りとはく離の方向に力がかかっていると認められる。

以上から、111R の K セグメントには、引張りとはく離の方向に力がかかり、111R の K セグメントの抜け出しとともに坑内に垂れ下がるように変位したと推察される。

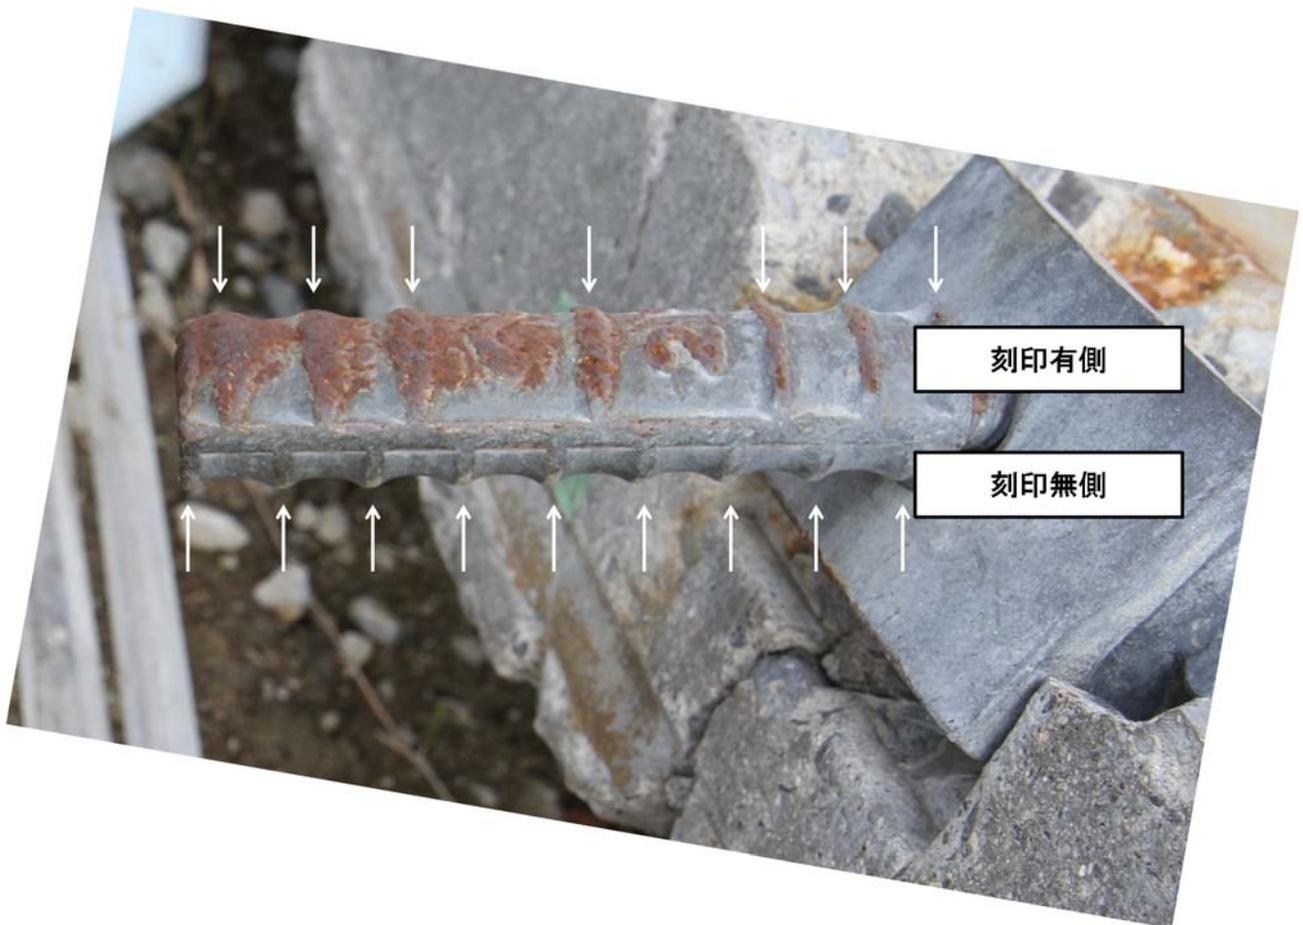
図 8.1.22 110R の B2 セグメントの中央のボルトボックス（ボルト及びボルトインサートが引抜けているが、ボルトインサートは 111R の K セグメントのものである。）

また、当該 111R の K セグメントのボルトインサートは曲がるように変形していたため、ボルトのネジを緩めボルトインサートを取り外すことが困難であった。

110R の B2 セグメントのボルトボックスに残存した 111R の K セグメントのボルトインサートを観察すると（図 8.1.22 参照），刻印が有る側面と刻印が無い側面で節目の位置が異なることが分かった。そこで，図 8.1.23 に示すように，111R の K セグメントのコーン破壊の面とボルトインサートのレプリカを採取し，刻印と節目の位置を一致させれば，破壊前のボルトインサートの位置が分かり，合わせてボルトがどの方向に曲げられたかを推定できる。

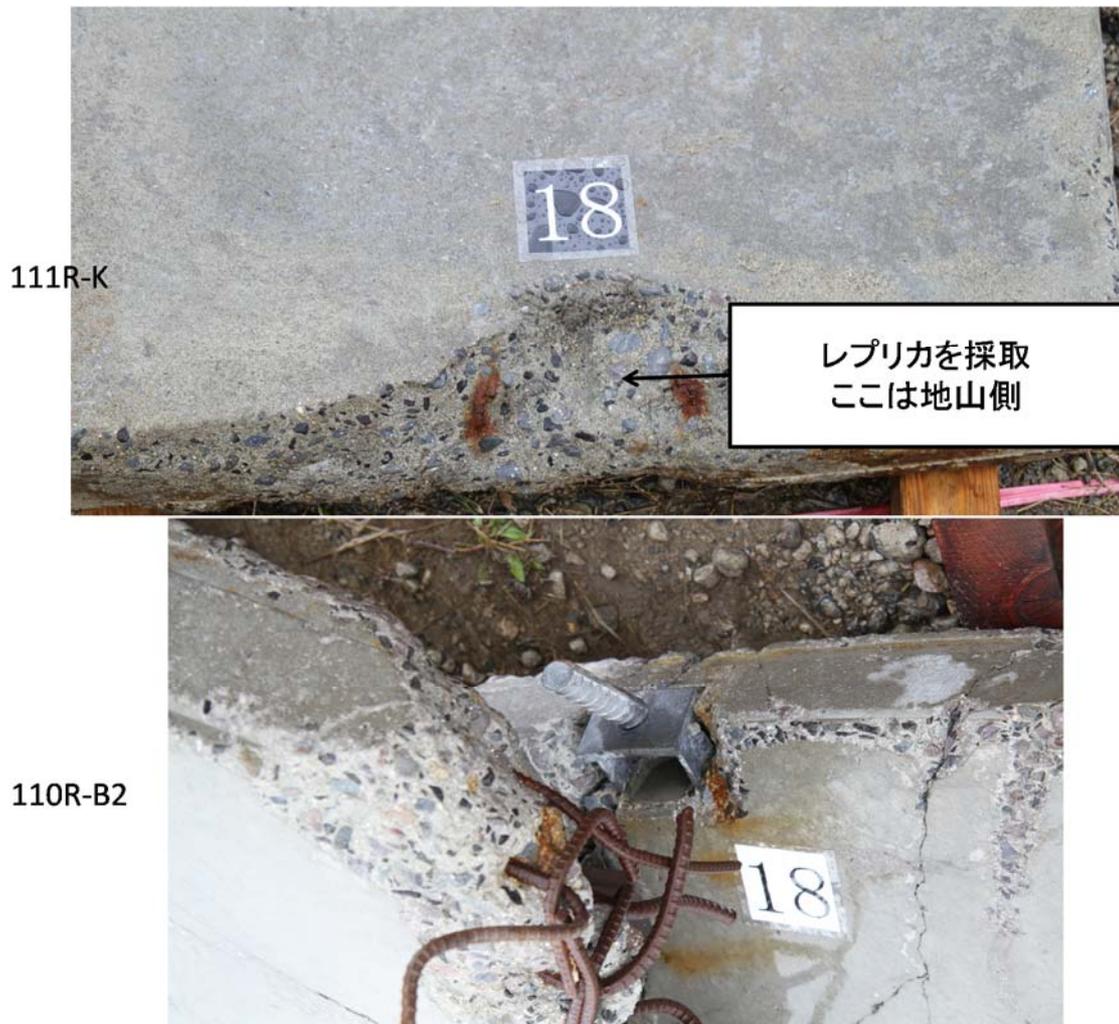
図 8.1.24 にその結果を示しているが，111R の K セグメントのボルトインサートは，刻印が無い側面が地山側を向いていたことが明らかとなった。ボルトインサートをその方向に向けると，ボルトは地山側に曲げられていることが推察される。ボルトが曲げられた方向が地山側だとすると，111R の K セグメントが抜け出す方向とは逆であり，K セグメントが一気に坑内側に崩落したのではなく 2 段階に渡って崩壊したと推測される。つまり，111R の K セグメントは完全には抜け出さず，ある程度の時間，111 リングは坑内側に縮む方向に変形しているもののリングの状態を保っていたものと考えられる。

図 8.1.23 レプリカの採取箇所（111R の K セグメントのボルトインサート部）  
（110R の B2 のボルトボックスに，111R の K セグメントのボルトインサートが引抜けた形で残存していた）

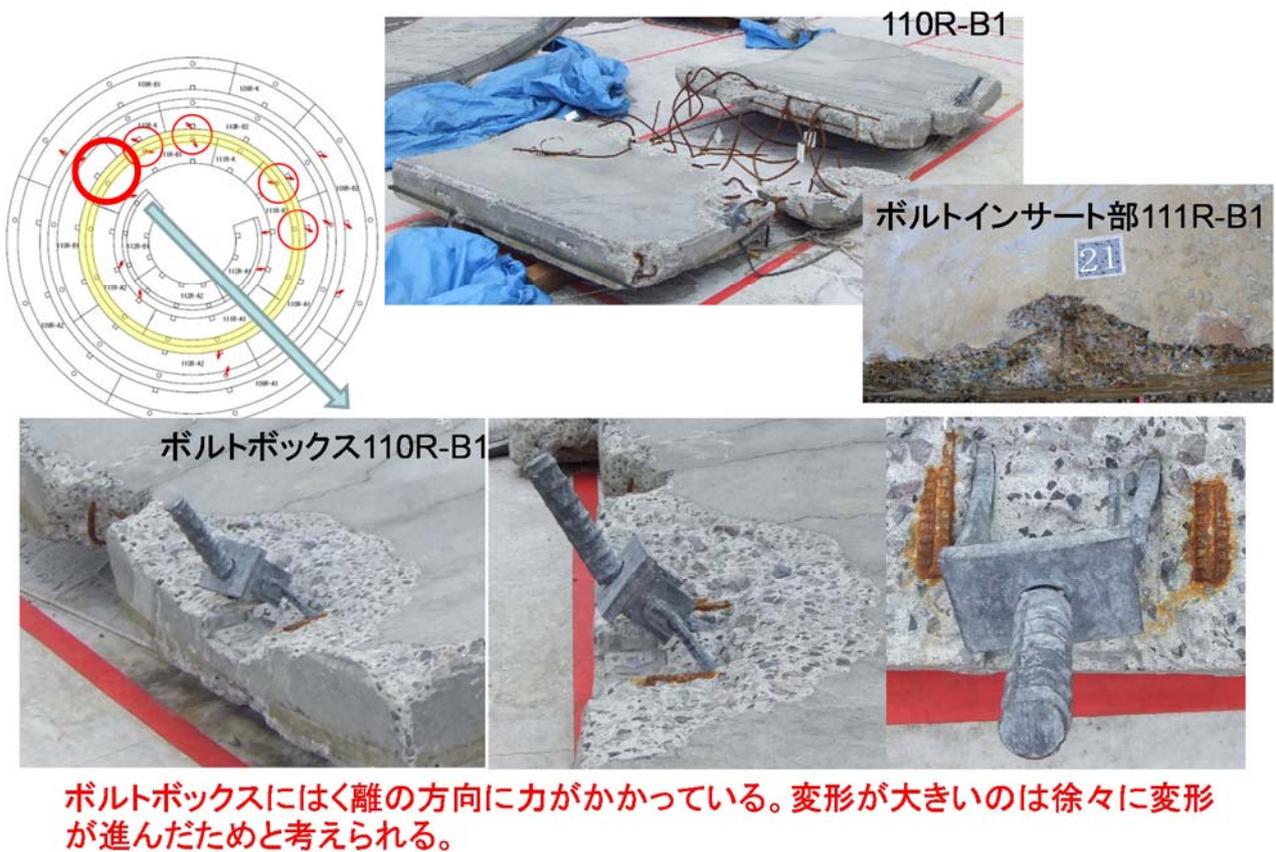
図 8.1.26 111R の B1 のボルトインサート部と 110R の B1 のボルトボックスの状況

次に、111R の B1 と 110R の B1 のリング継手に着目すると、図 8.1.26 に示すようにボルトインサートは引抜けコーン破壊の様相を呈し、ボルトボックスは坑内側のコンクリート面から大きく浮き上がっていることがわかる。

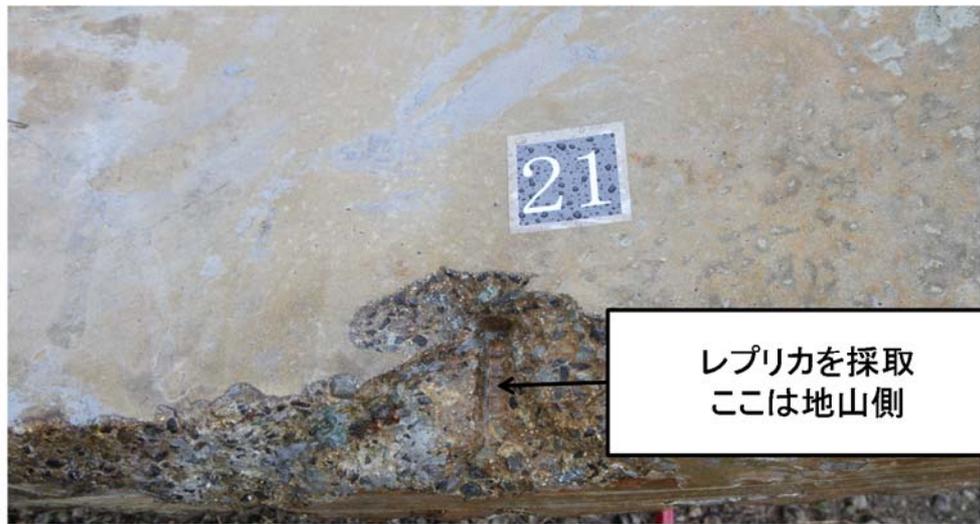
これについても先ほどと同様、コーン破壊面とボルトインサートのレプリカを採取し、破壊前のボルトインサートの位置を推定した。図 8.1.28、図 8.1.29 にその結果を示しているが、刻印が無い側面と有る側面の境界も見受けられる。したがって、図 8.1.30 に示すように、破壊前のボルトインサートの位置が推定され、ボルトは坑内側に変形していると推察される。同箇所は、ボルトボックスも坑内側に大きく変形し、ボルトも同方向に変形していることから、変位速度が遅い状態で荷重を受けていたものと推察される。つまり、111R の K セグメントが抜け出そうとし、111R の B1 と B2 が坑内側に垂れ下がるが、この箇所において、110R と 111R が崩壊するまでの間、荷重を受け持っていたものと考えられる。

図 8.1.27 レプリカの採取箇所（111R の B1 セグメントのボルトインサート部）  
（110R の B1 のボルトボックスに，111R の B1 セグメントのボルトインサートが引抜けた形で残存していた）

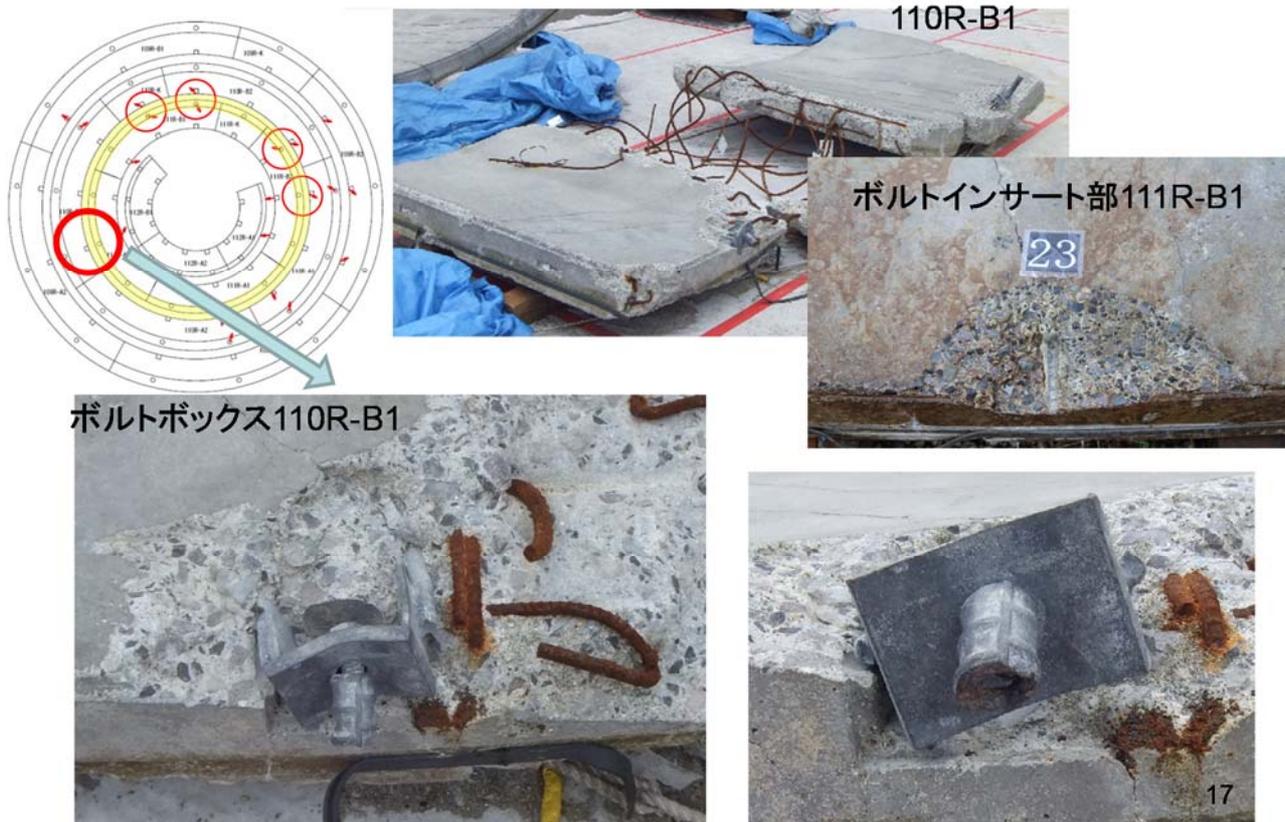
図 8.1.31 111R の B1 のボルトインサート部と 110R の A2 のボルトボックスの状況

111R の B1 セグメントと 110R の A2 セグメントのリング継手を図 8.1.31 に示す。ボルトインサートが引抜けコーン破壊を呈し、ボルトボックスは坑内側のコンクリート面から剥離し浮き上がっている。ボルトインサートは溶断されているため（回収時に溶断）、ボルトの曲げの方向は定かでない。

上述の箇所と同様、111R の K セグメントが抜け出そうとし、111R の B1 と B2 が坑内側に垂れ下がるが、これらの箇所において、110R と 111R が崩壊するまでの間、荷重を受け持っていたものと考えられる。

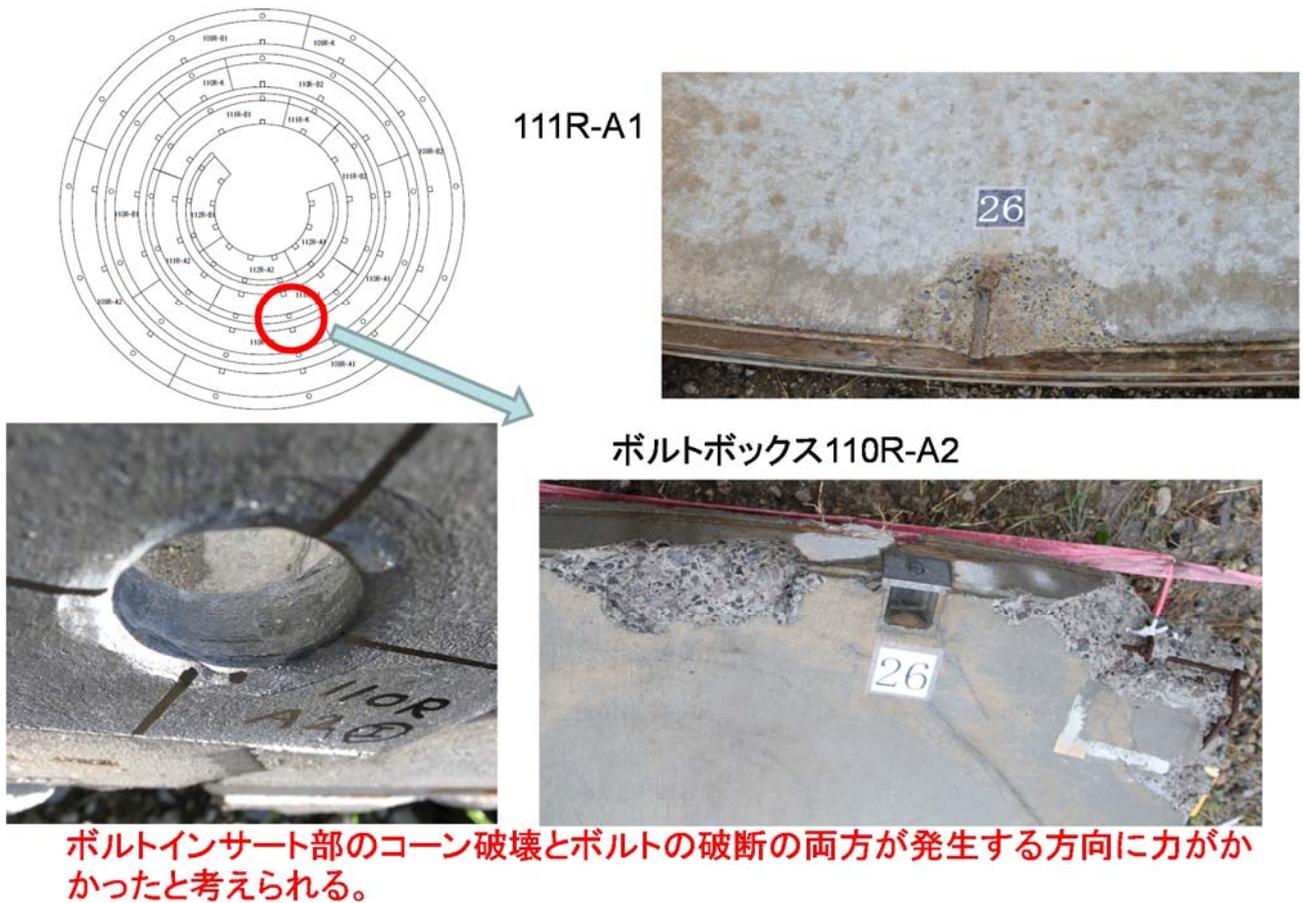
図 8.1.33 111R の A1 のボルトインサート部と 110R の A2 のボルトボックスの状況

図 8.1.33 は、111R の A1 と 110R の A2 のリング継手を示している。先ほどと同様、破断時点の変形速度が大きかったものと考えられる。

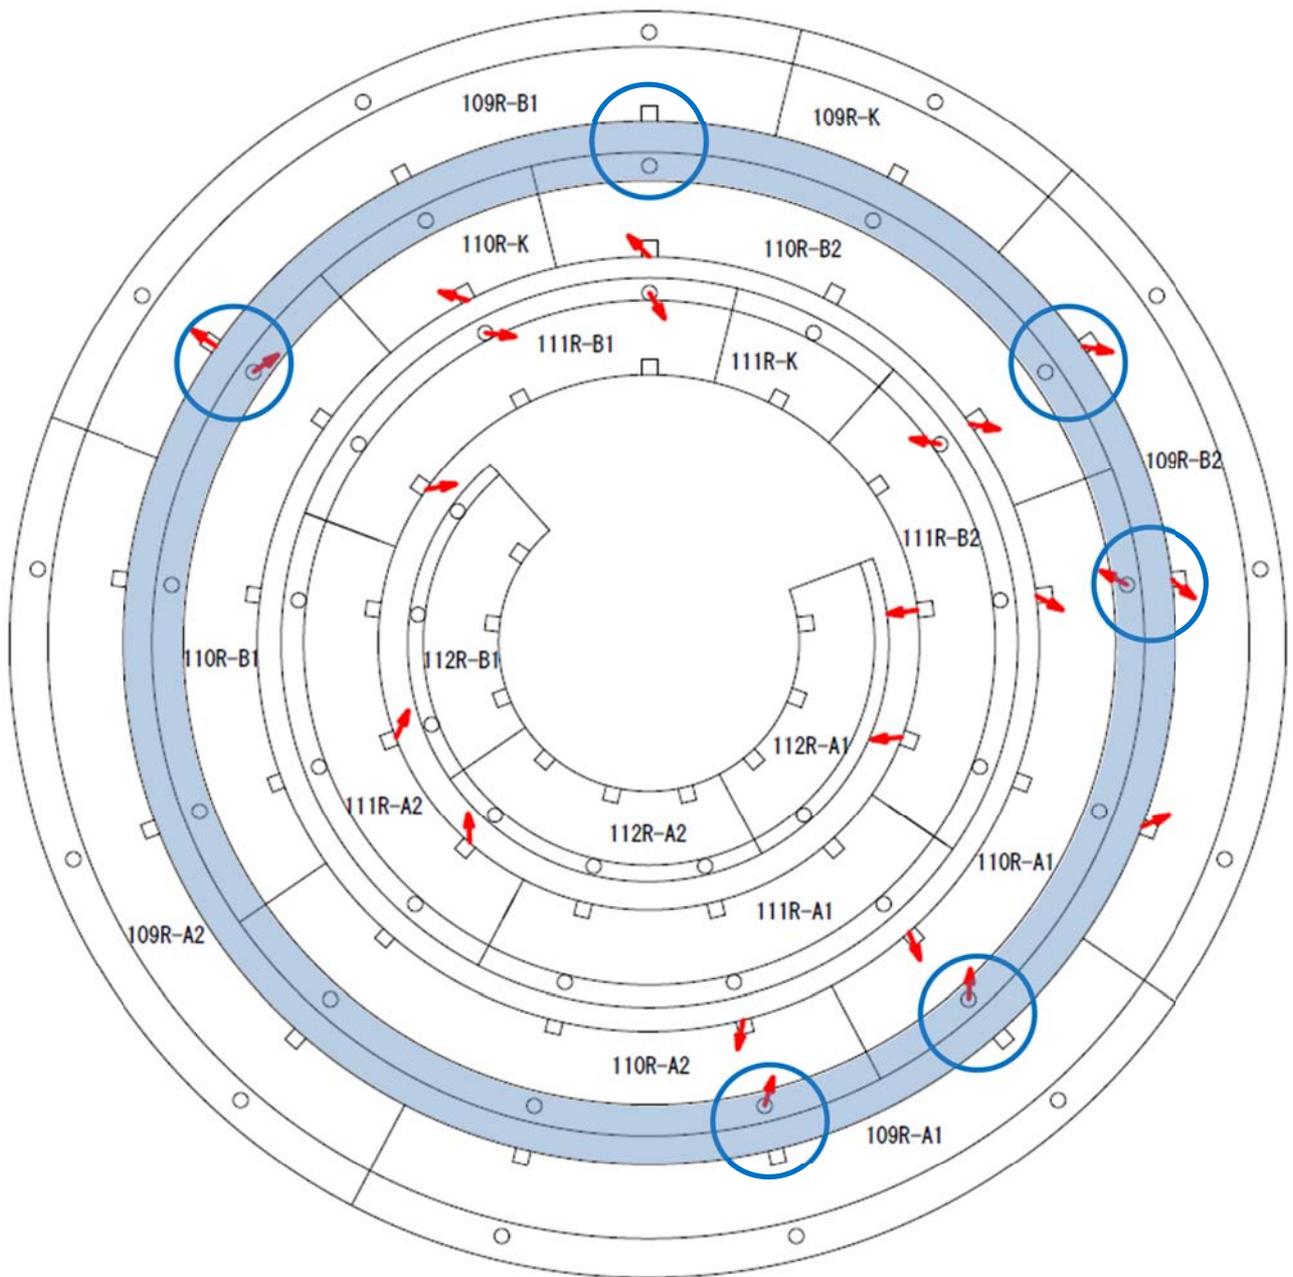
図 8.1.34 ボルトのせん断面を観察した箇所

110R と 109R のリング継手部は、ボルト破断している箇所が多いことがわかる（図 8.1.34 参照）。ボルトの破断面を電子顕微鏡により観察すると、破断した方向（セグメントの移動した方向）が推定できる。

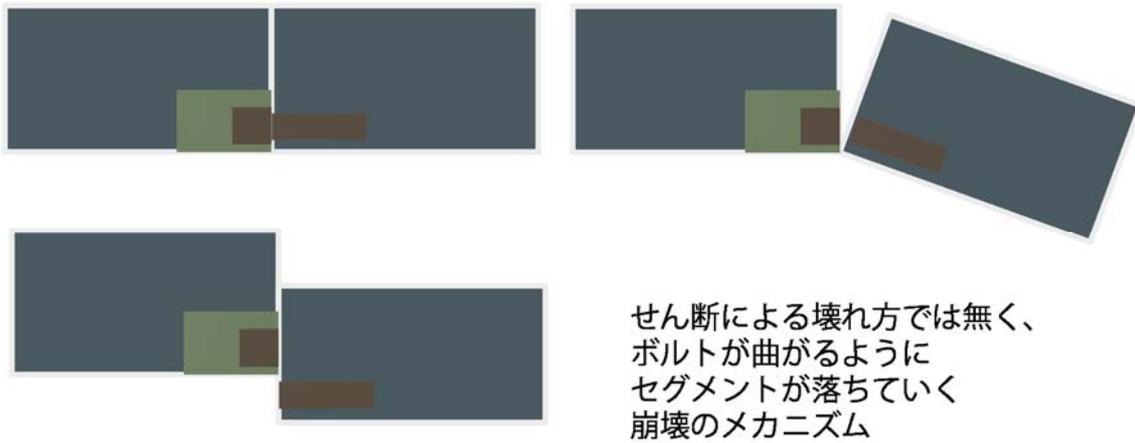
破断面を観察した結果、等軸ディンプルが観察され、110R と 109R のリング継手に引張りが作用していたことが推定される（図 8.1.37 参照）。つまり、図 8.1.38 に示すように、110R が 109R に対して、曲がるように坑内側に変位しボルト破断に至ったと推察される。曲げは局所的にみれば引張りで破壊することになるためである。

せん断による壊れ方ではなく、  
ボルトが曲がるように  
セグメントが落ちていく  
崩壊のメカニズム

図 8.1.38 109R に対する 110R の崩壊メカニズム

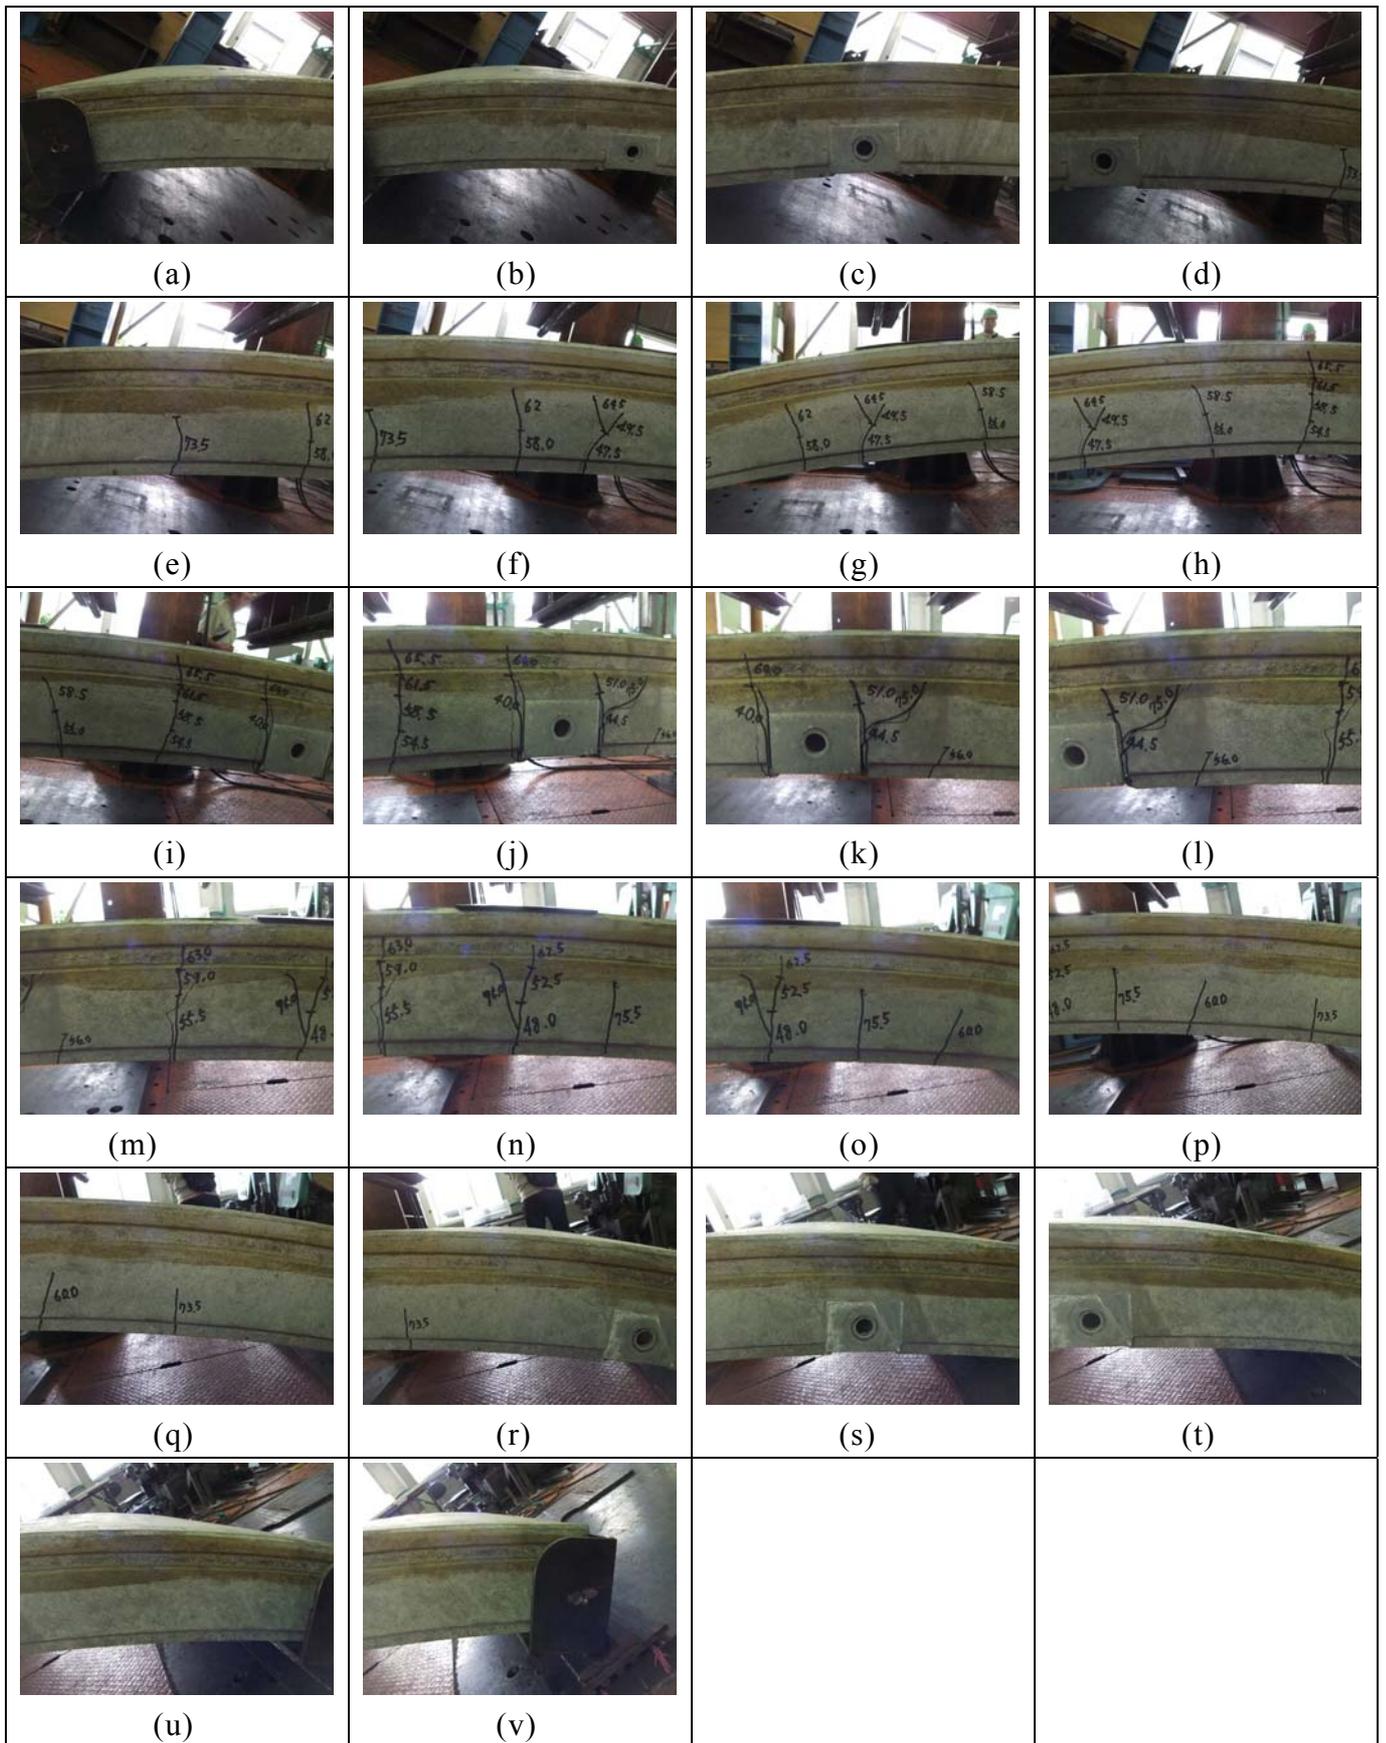
写真 8.2.2 に A1 セグメント (A1-3) の単体曲げ試験後のひび割れ発生状況を示す。同写真はセグメントの切羽側つまりボルトボックスが設けてある箇所を左から右にかけて撮影したものである。また、セグメントに記載された線は、ひび割れをなぞったものであり、数値はそのひび割れが発生したときの荷重を示している。セグメント中央のボルトボックスの左右端 ((j)~(m)) からひび割れが発生しており、その後、左右のボルトボックスと中央のボルトボックスの間に位置する載荷丸棒直下 ((h) 及び(o)) からひび割れが発生している。

写真 8.2.2 A1 セグメント(A1-3)の単体曲げ試験後のひび割れ発生状況（切羽側，左→右）

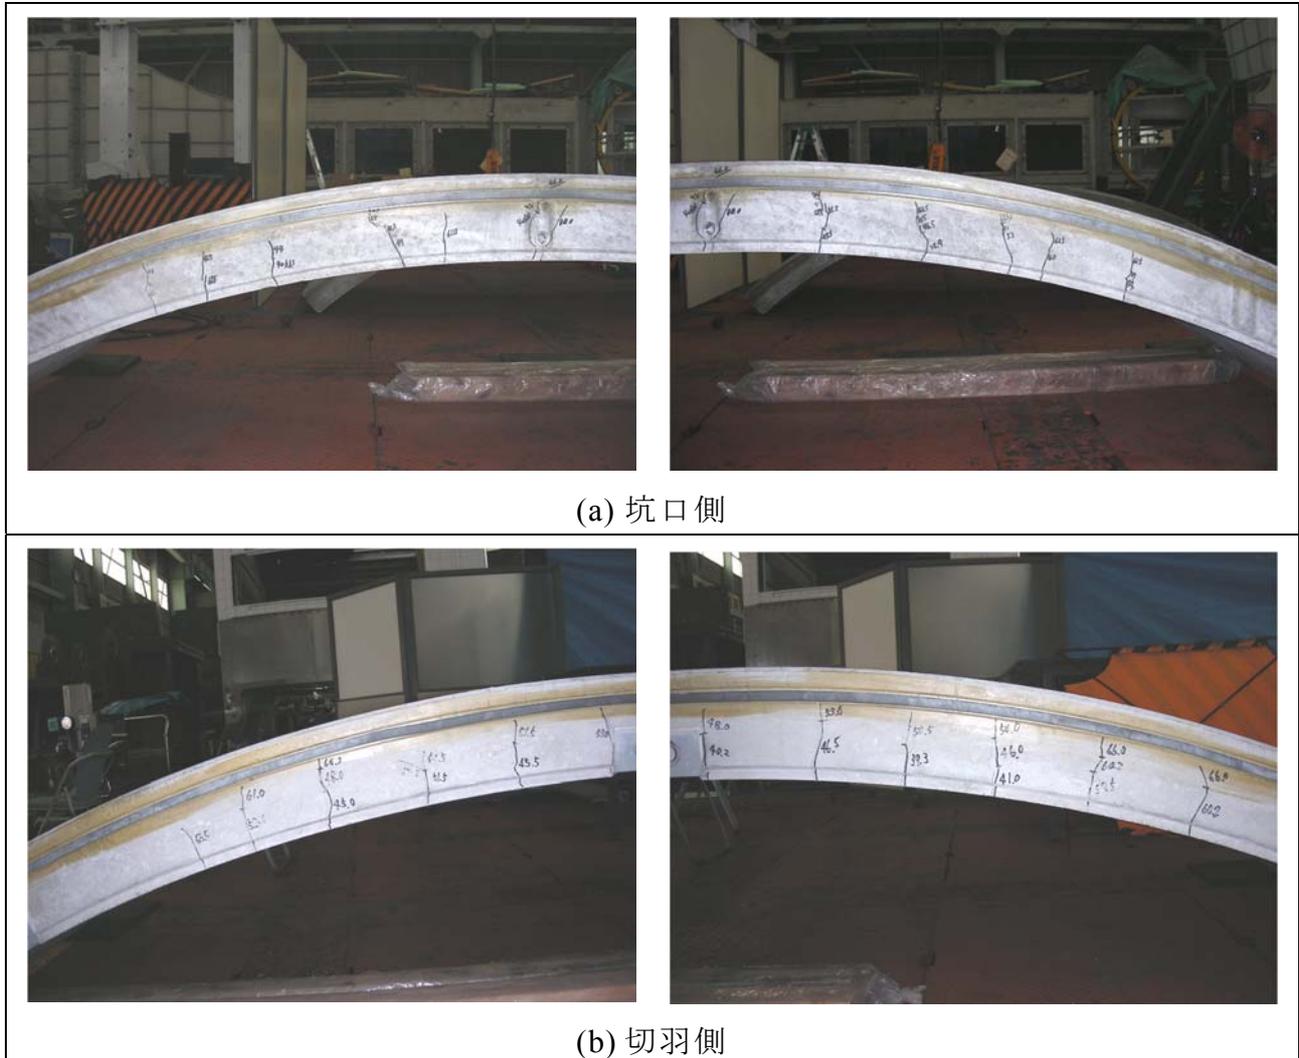
写真 8.2.3 から写真 8.2.5 に A1-1 から A1-3 までの単体曲げ試験後のセグメントのひび割れ発生状況の写真を示す。坑口側つまりボルトインサートが設けてある箇所も同様に、まずセグメント中央のボルトインサートの左右端からひび割れが発生し、続いて载荷丸棒直下からひび割れが発生する傾向にあった。

写真 8.2.3 A1 セグメント(A1-1)の単体曲げ試験後のひび割れ発生状況

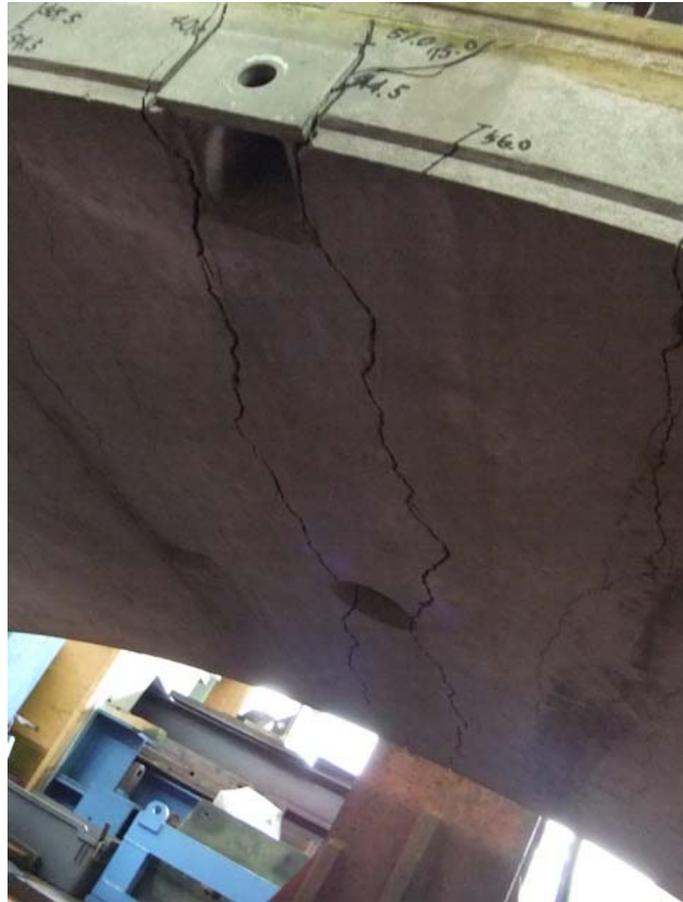
写真 8.2.6 は, A1-3 の単体曲げ試験後のひび割れ発生状況 (セグメント中央の坑内側) を示している。同写真から, 切羽側のボルトボックス, エレクター孔, 坑口側のボルトインサートを結ぶような亀裂も生じていることがわかる。

写真 8.2.6 A1-3 の単体曲げ試験後のひび割れ発生状況 (セグメント中央坑内側)

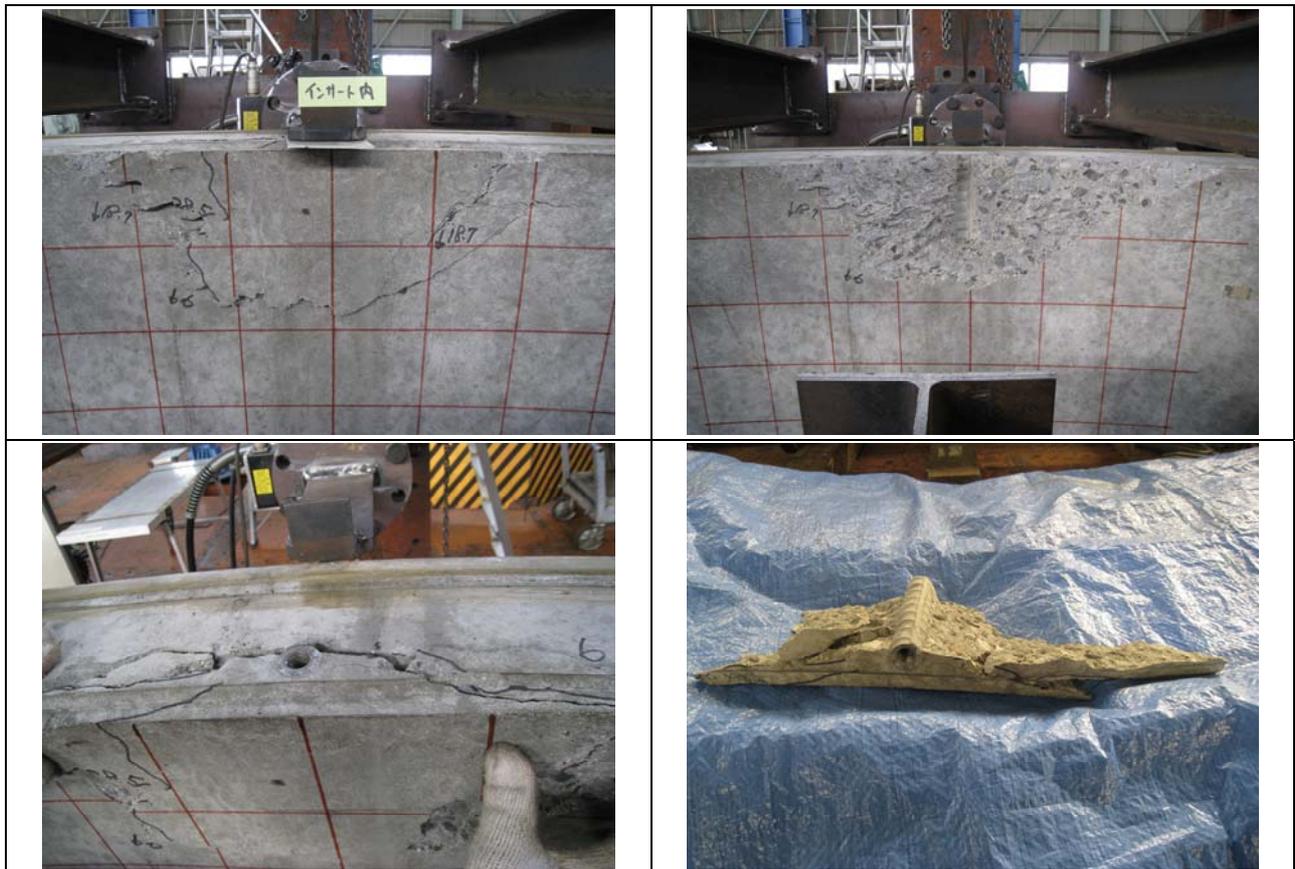
ボルトインサートの坑内側への載荷試験における最大荷重が最も小さく、28.1kN しかない。これは、第 4 章で述べたように、設計ではボルトのせん断力を用いているが、ボルトのせん断力を発揮する前に、ボルトインサートに坑内側への荷重が加わると、ボルトのせん断力以下の荷重でリング継手が破壊してしまうことを示している。

写真 8.3.9 ボルトインサートの坑内側への载荷試験後の破壊状況
