## 8 回収されたセグメントの破損状況調査及びセグメント及び継手の強度試験

### 8. 1 立坑及び海底地盤から回収されたセグメント

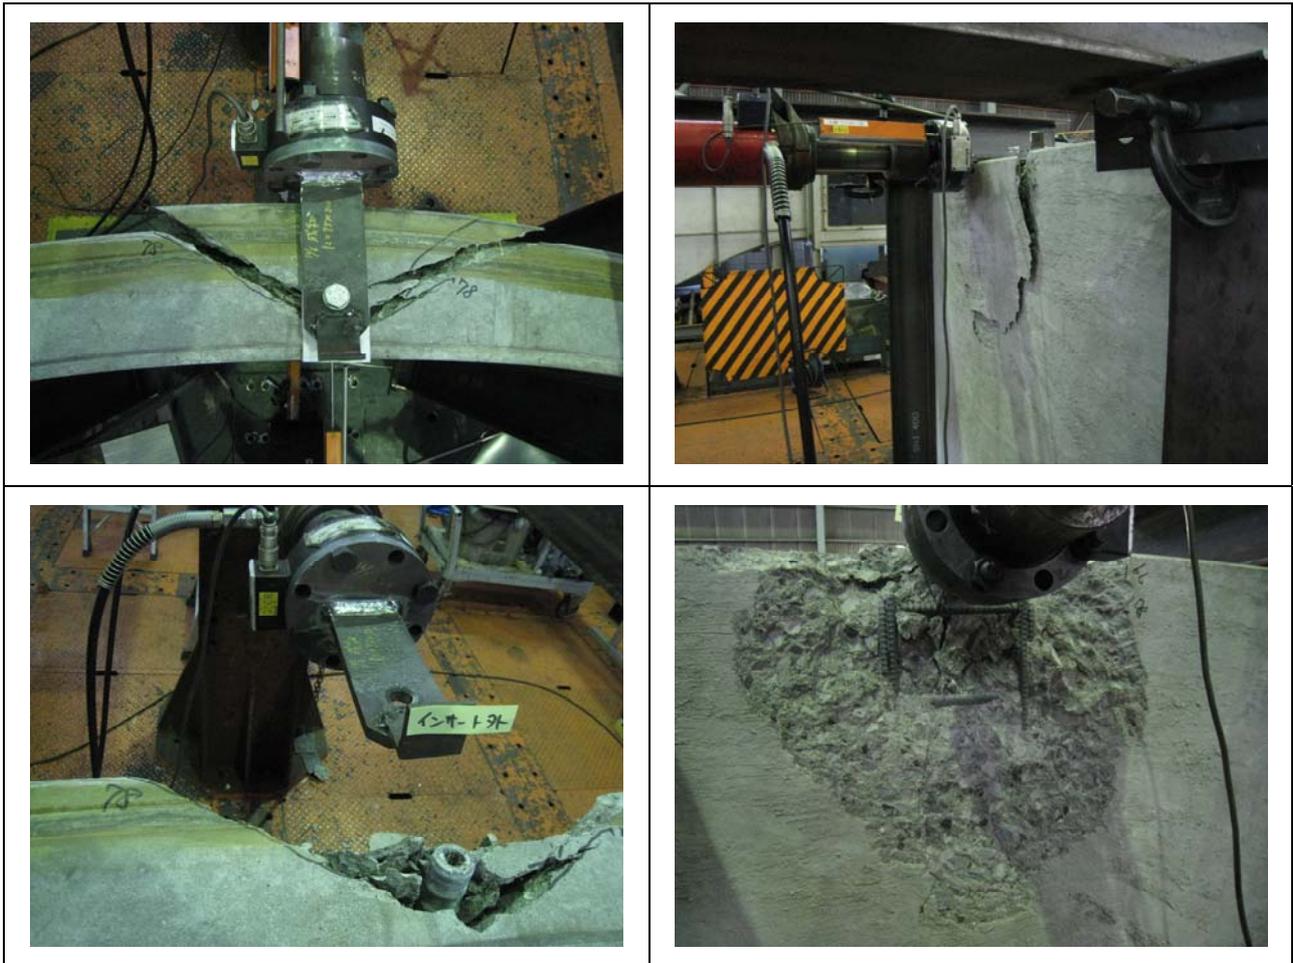
写真 8.3.10 ボルトインサートの地山側への载荷試験後の破壊状況

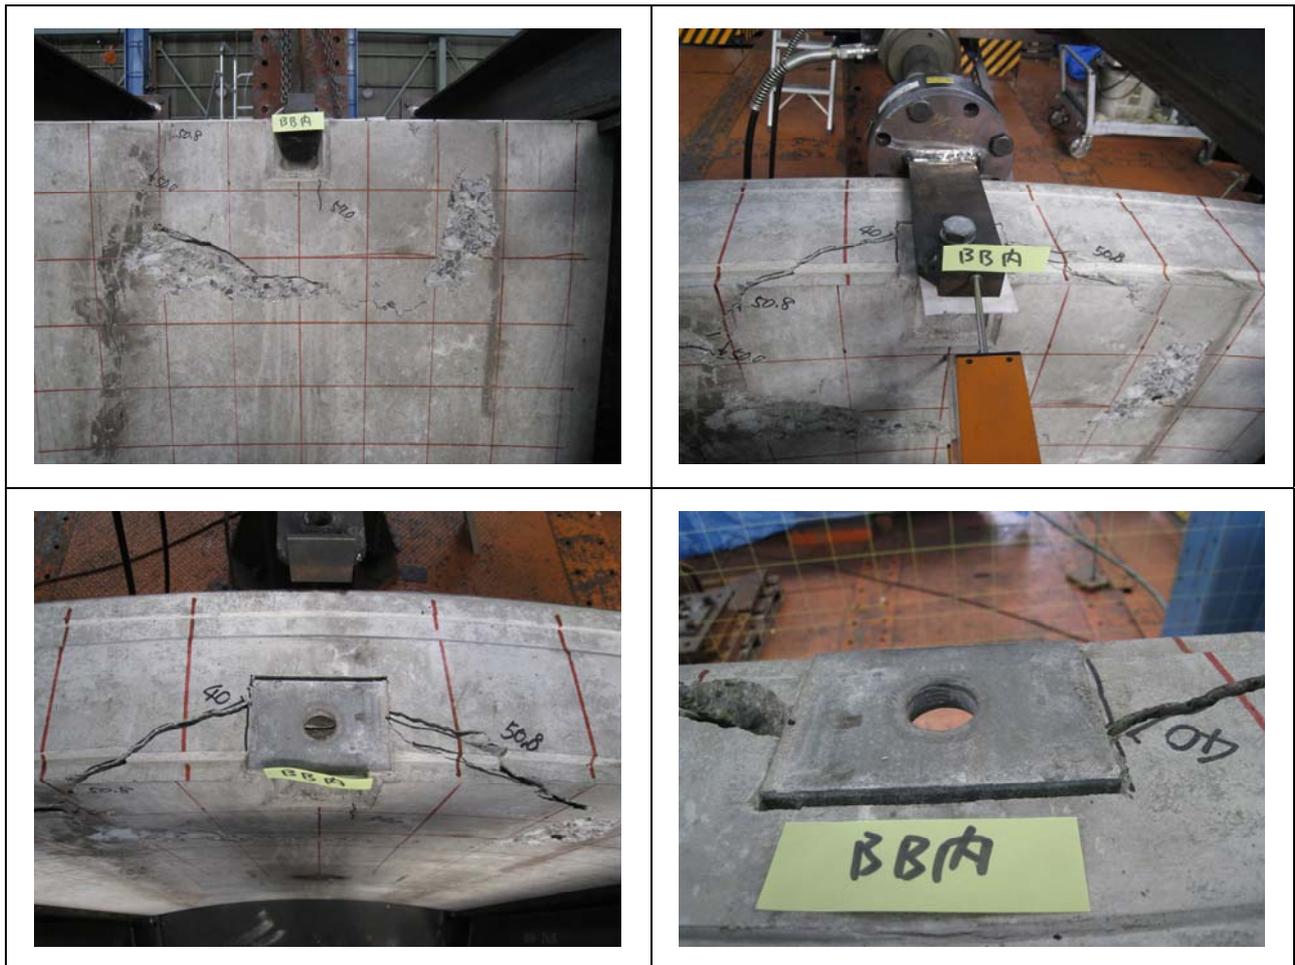
写真 8.3.11 ボルトボックスの坑内側への載荷試験後の破壊状況

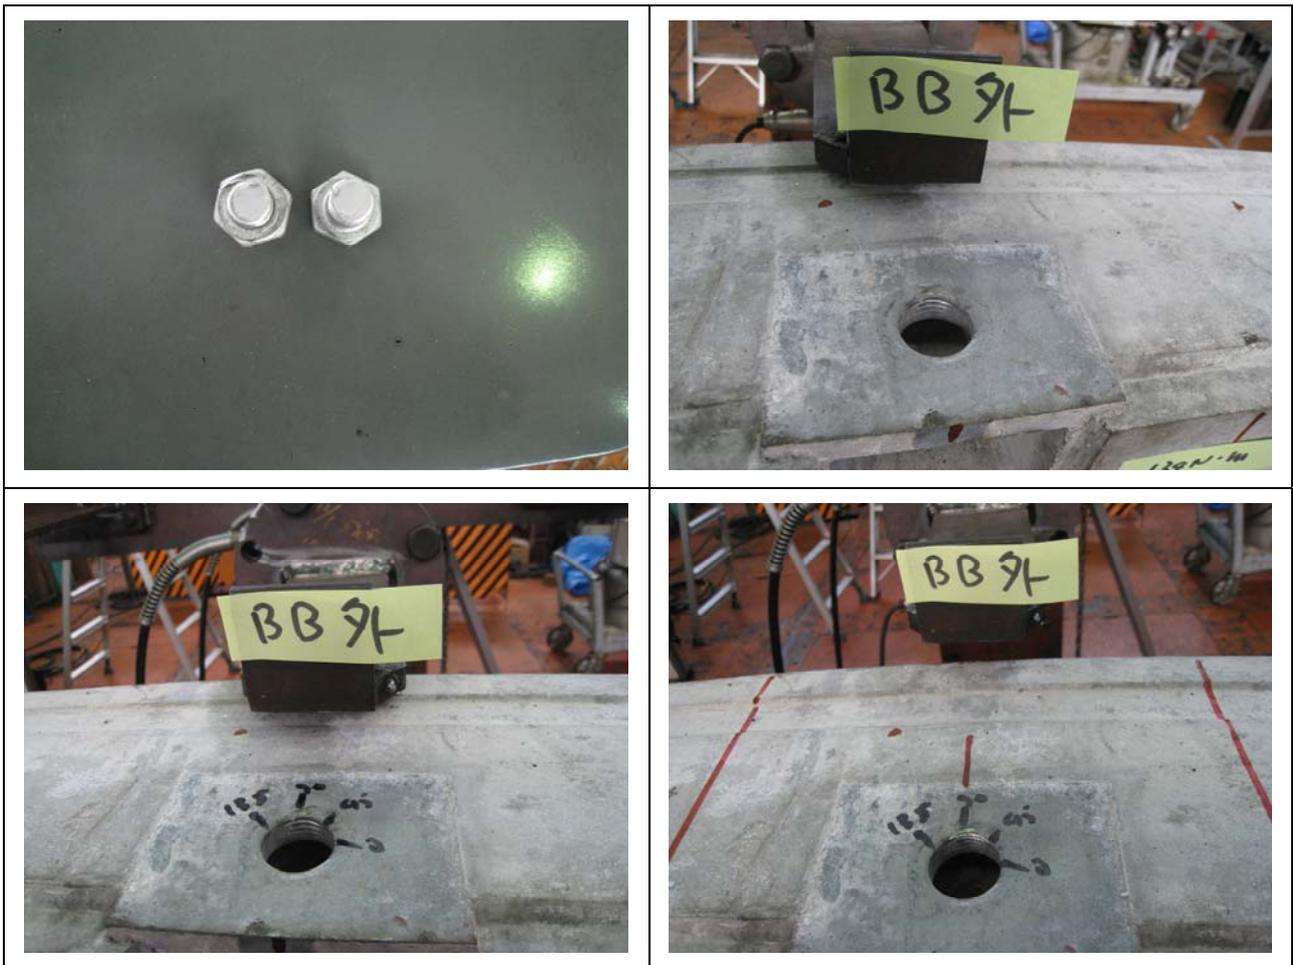
写真 8.3.12 ボルトボックスの地山側への荷重試験後の破壊状況

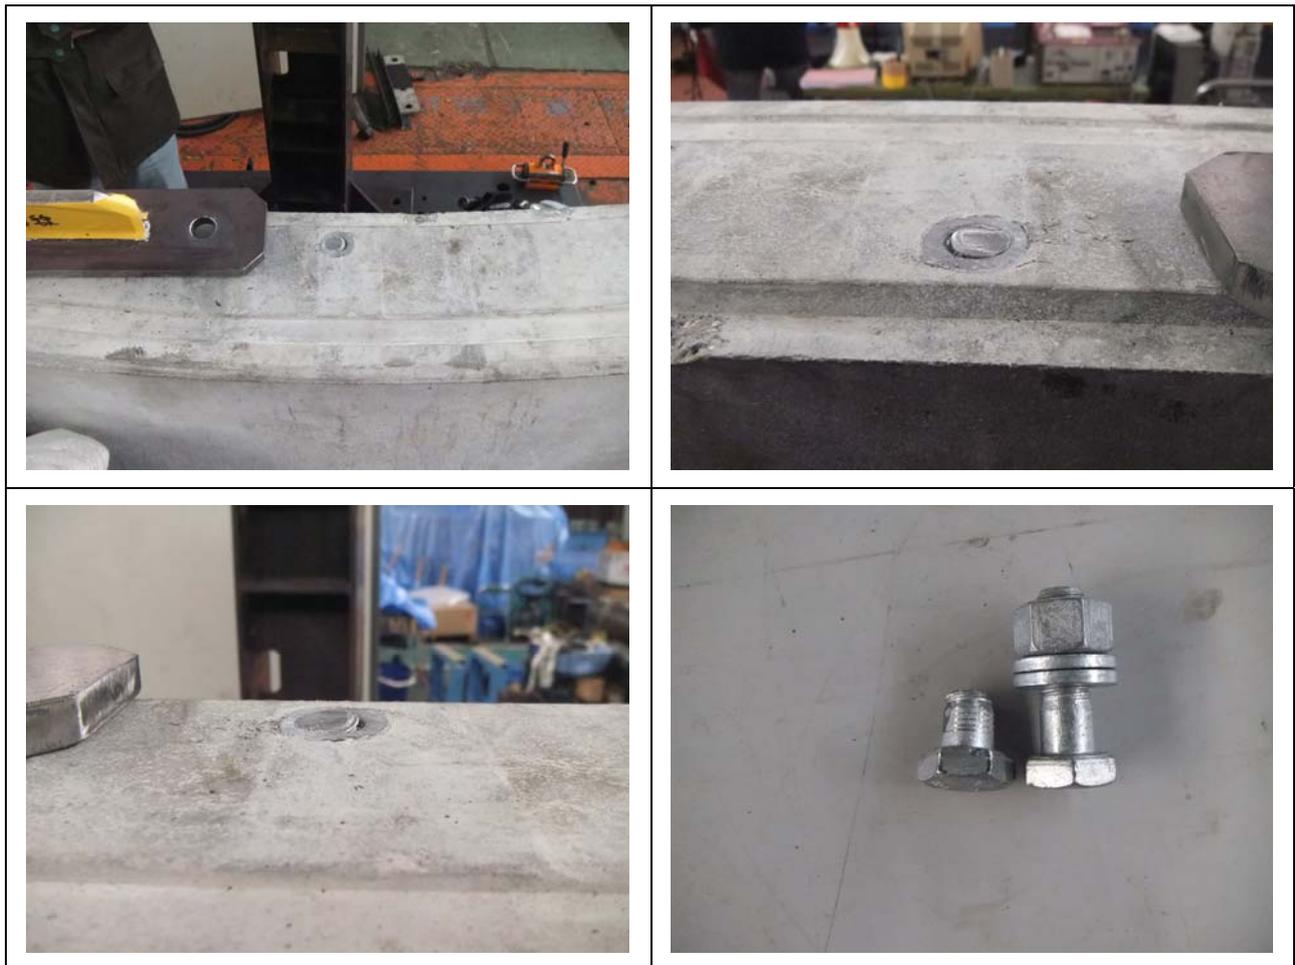
写真 8.3.13 ボルトインサートの円周（接線）方向への载荷試験後の破壊状況

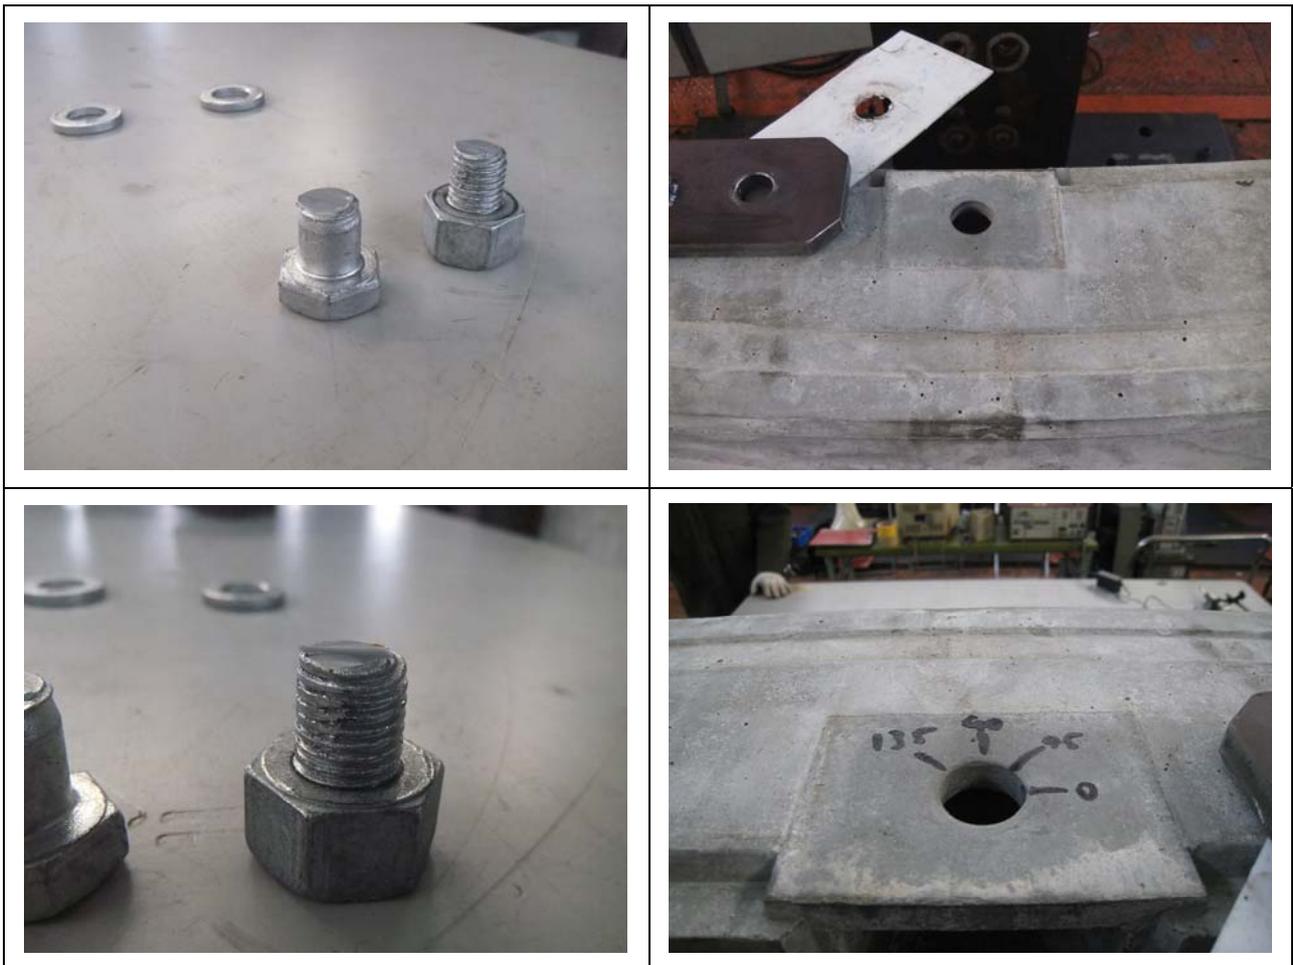
写真 8.3.14 ボルトボックスの円周（接線）方向への载荷試験後の破壊状況

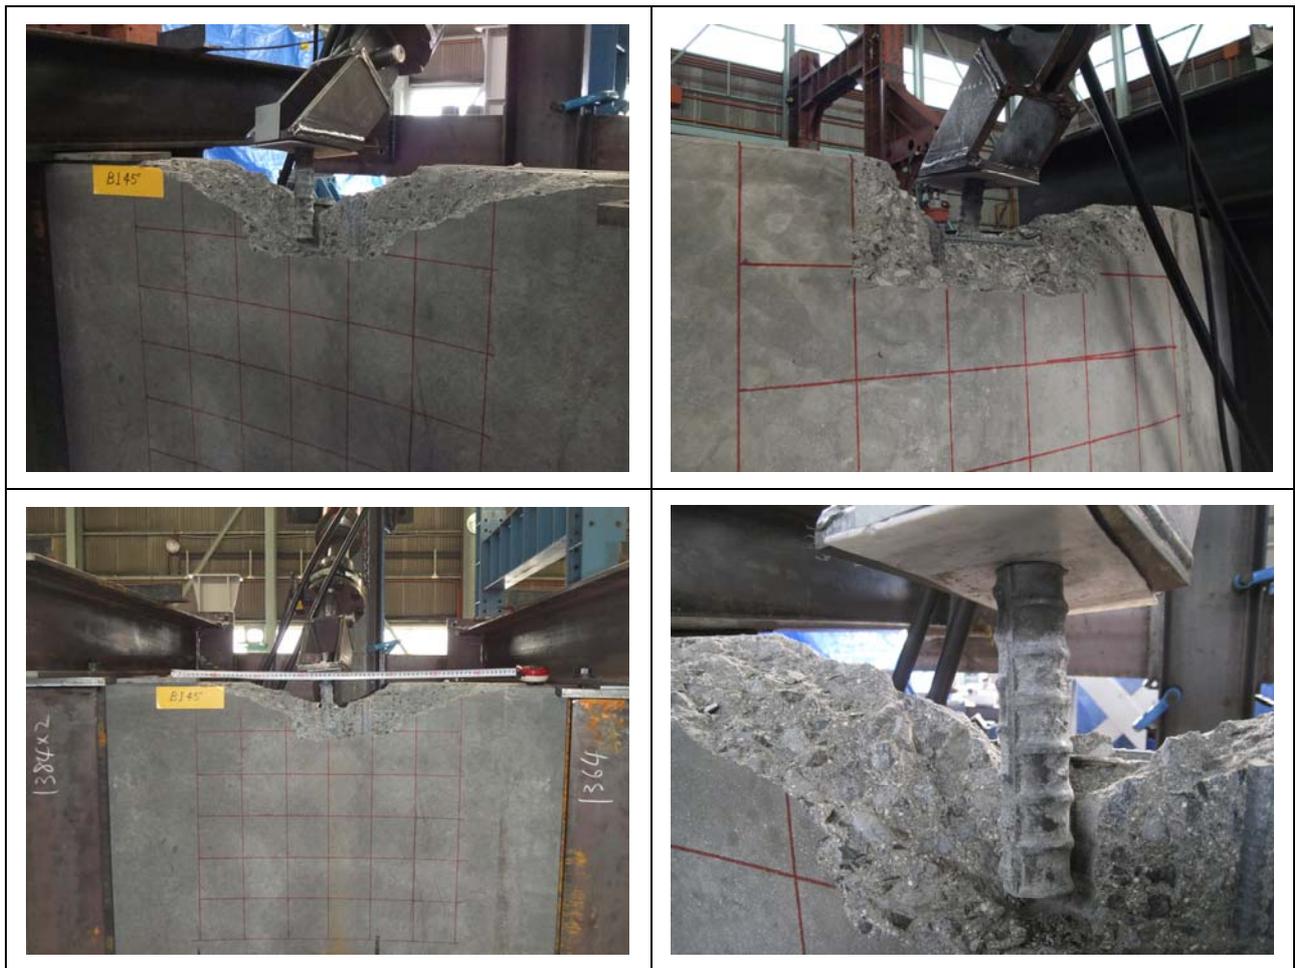
写真 8.3.15 ボルトインサートを坑口側と地山側との間の 45 度の方向へ載荷した試験後の破壊状況

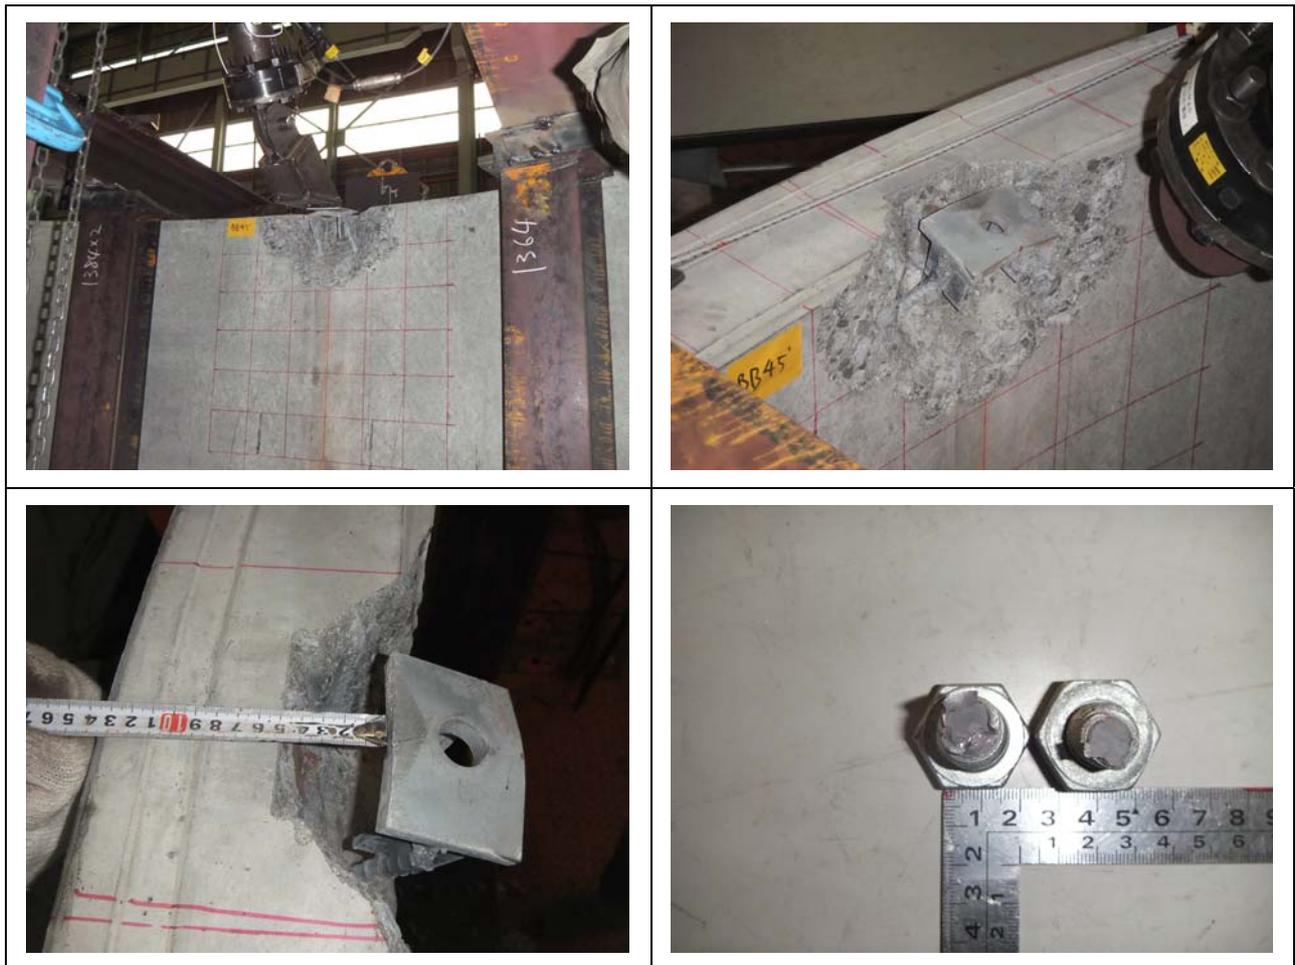
写真 8.3.16 ボルトボックスを切羽側と坑内側の間の 45 度の方向へ载荷した試験後の破壊状況
