9. 海底から回収されたシールドマシンの調査

海底地盤から回収されたシールドマシンの調査を倉敷労働基準監督署と岡山県警の立ち会いのもと実施し、一部データについては、倉敷労働基準監督署より提供された。倉敷労働基準監督署と当研究所の調査結果について以下にまとめる。

9. 1 シールドマシンの外観調査

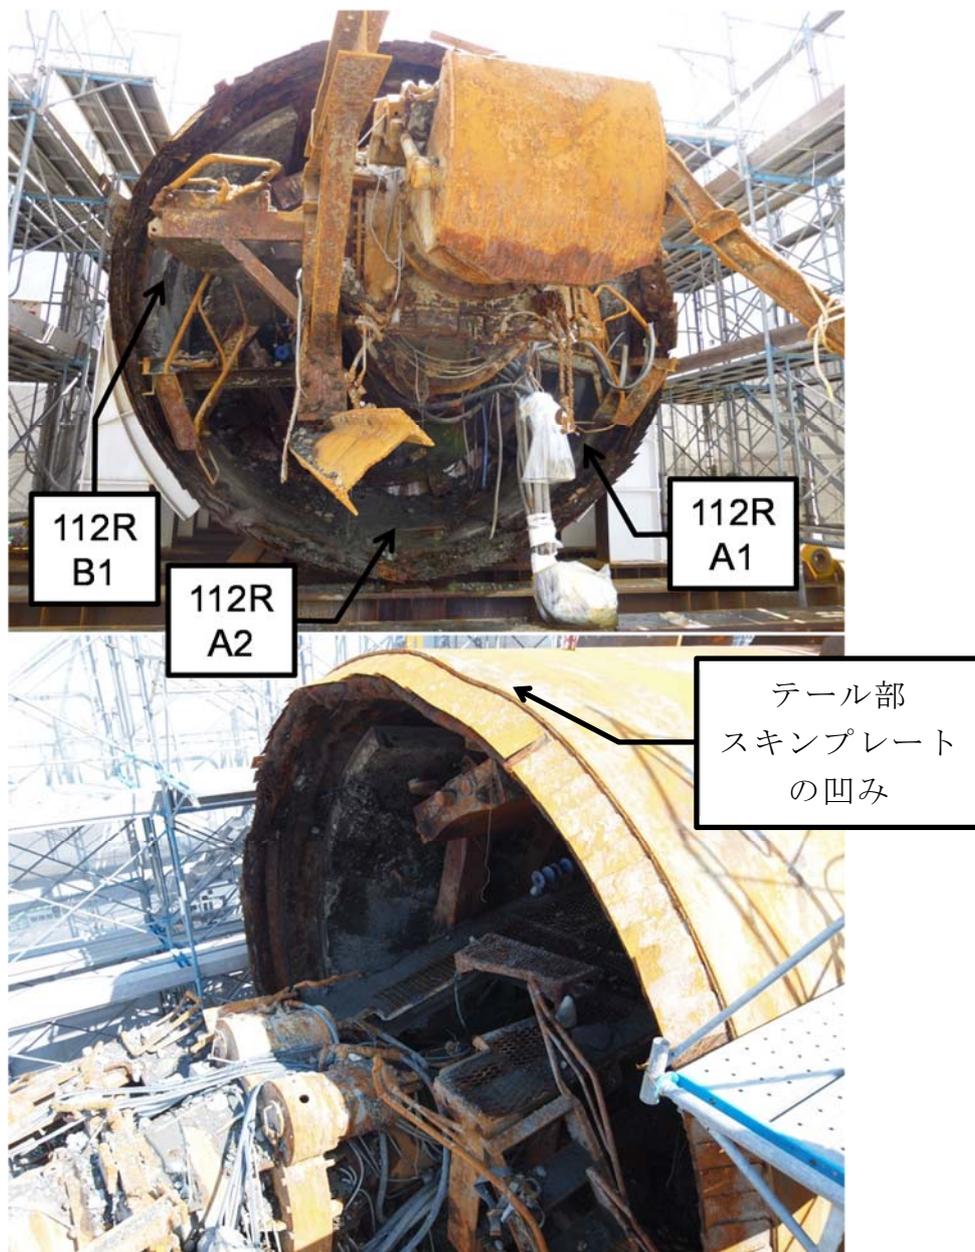
図 9.1.1 シールドマシンのテール部

図 9.1.1 に示すように、シールドマシン内には 112R の A1、A2、B1 が損傷、変形しているもののほぼ定位置のまま残っている状況であった。また、テール部スキンプレートに凹みが見られた。図 9.1.2 はテール部スキンプレートの拡大図である。同図に示すように、坑内側へ凹んでいることがわかる。

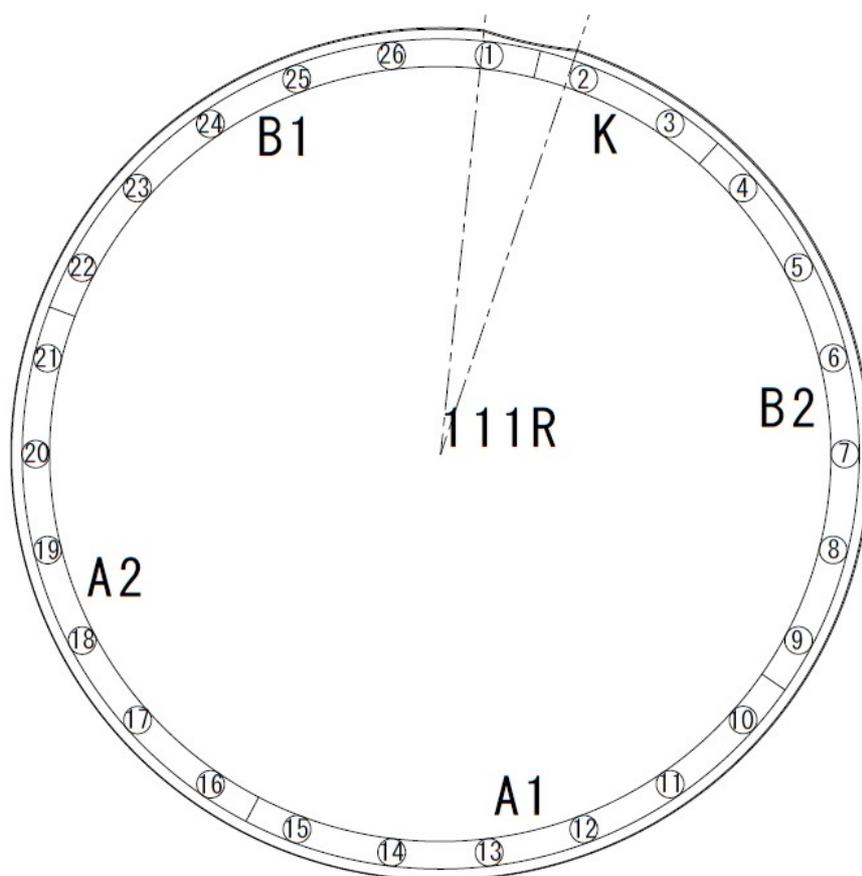
図 9.1.3 テール部スキンプレートの凹み

図 9.1.3 はテール部スキンプレートの凹みの位置及び深さを計測し、CAD により設計における 111R の位置と比較したものである。同図から、B1 セグメントと K セグメントにまたがって凹みが存在していることがわかる。この凹みは、シールドマシンの外径から中心に向かって 31mm ほど変形していることが認められた。シールドマシンとセグメントの半径差は $(4950 - 4820) / 2 = 60 \text{ mm}$ であるから、この凹みによって、シールドマシンテール部スキンプレートとセグメントの外径が接することはないが、このような凹みが災害発生前にあったとすると、セグメントを組むこと

が困難であると考えられる。したがって、この凹みは、災害発生時に生じた可能性があると考えられる。第10章で後述するように、災害発生時に111RのKセグメントが抜け出そうとすることから、111RのB1、B2も坑内側へ変位し、そのすき間から土砂水が坑内へと流入するものと推定される。したがって、流入時にスキンプレートが凹んだ可能性があるかと推察される。

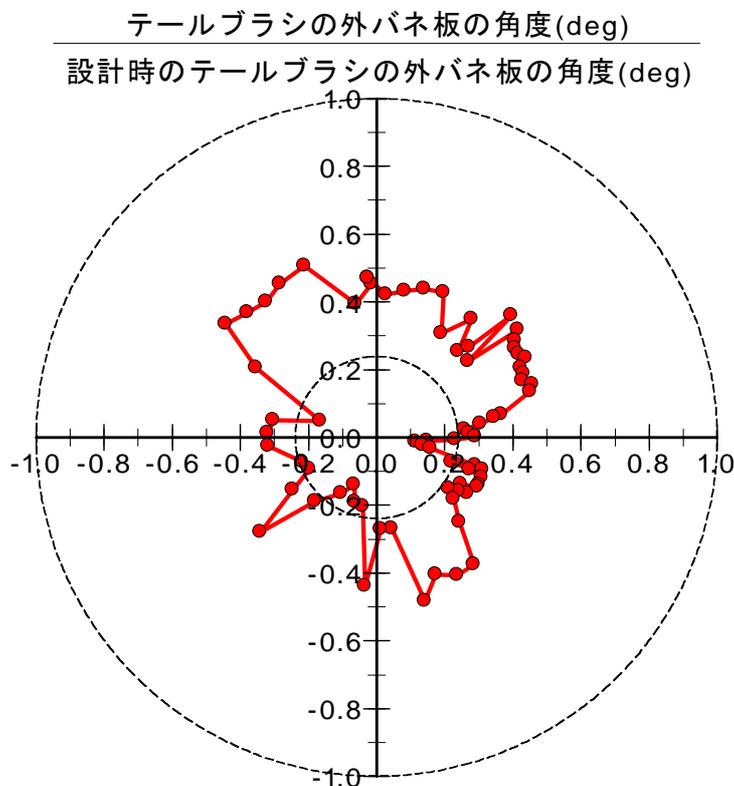
図 9.2.3 設計時の外バネ板の角度で正規化された災害後の外バネ板の角度

図 9.2.3 を見ると、切羽に向かってスキンプレートの 12 時の方向からおよそ 2 時、5 時、10 時の方向付近で大きい値となっているが、設計時の外バネ板の角度よりも極めて小さい。セグメントがテールブラシに接する際の一般的な変形の範囲内 (約 12°) であるとき、 $12^\circ/50^\circ = 0.24$ となるが、 0.24 よりも小さい値を示している箇所も 3 時、7 時、9 時の方向付近にある。前述したように、土砂水が流入しても外バネ板が設計時の外バネ板の角度まで戻らなかったのは、全周にわたって外バネ板とテールブラシの間が裏込め注入材により固着したためである。

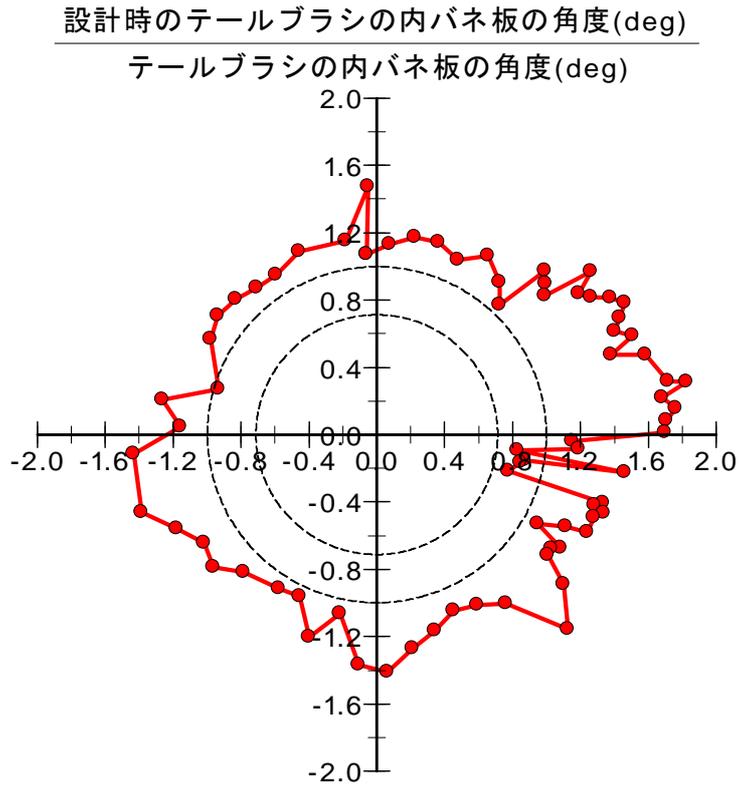
図 9.2.4 設計時の内バネ板の角度で正規化された災害後の内バネ板の角度

一方、図 9.2.4 を見ると、ほとんどの箇所で設計時の内バネ板の角度を超過している。特に切羽に向かってスキンプレートの 12 時の方向からおよそ 2 時～3 時の方向の変形が大きい。前述したように、この方向から土砂水が多く流入し、内バネ板は裏込め注入材で固着していないため、変形したものと推察される。

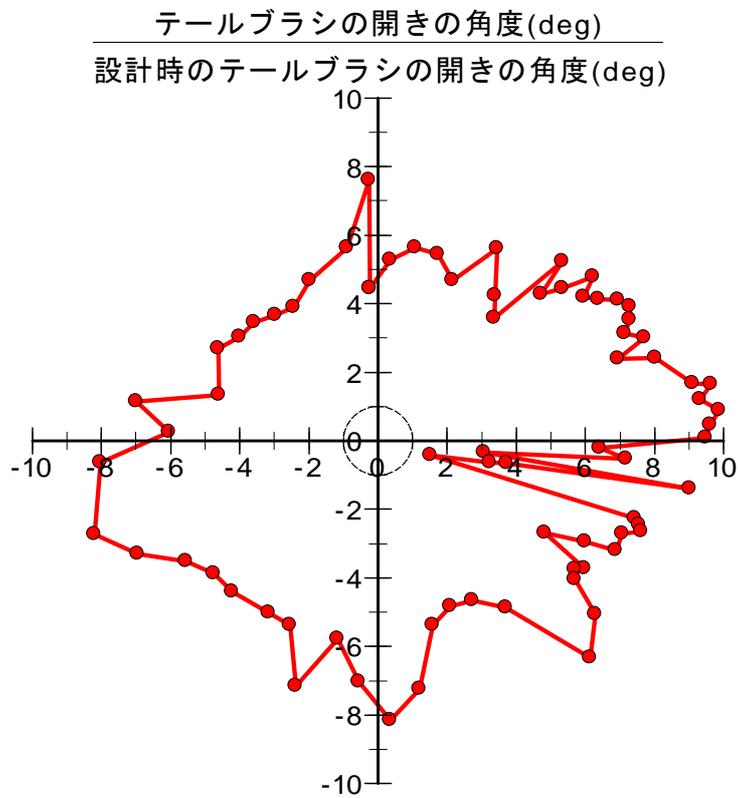
図 9.2.5 設計時のテールブラシの開きの角度で正規化された災害後の開きの角度

図 9.2.5 を見ると、テールブラシの開きの角度も内バネ板の変形に追随して、2 時～3 時の方向の変形が大きいことがわかる。

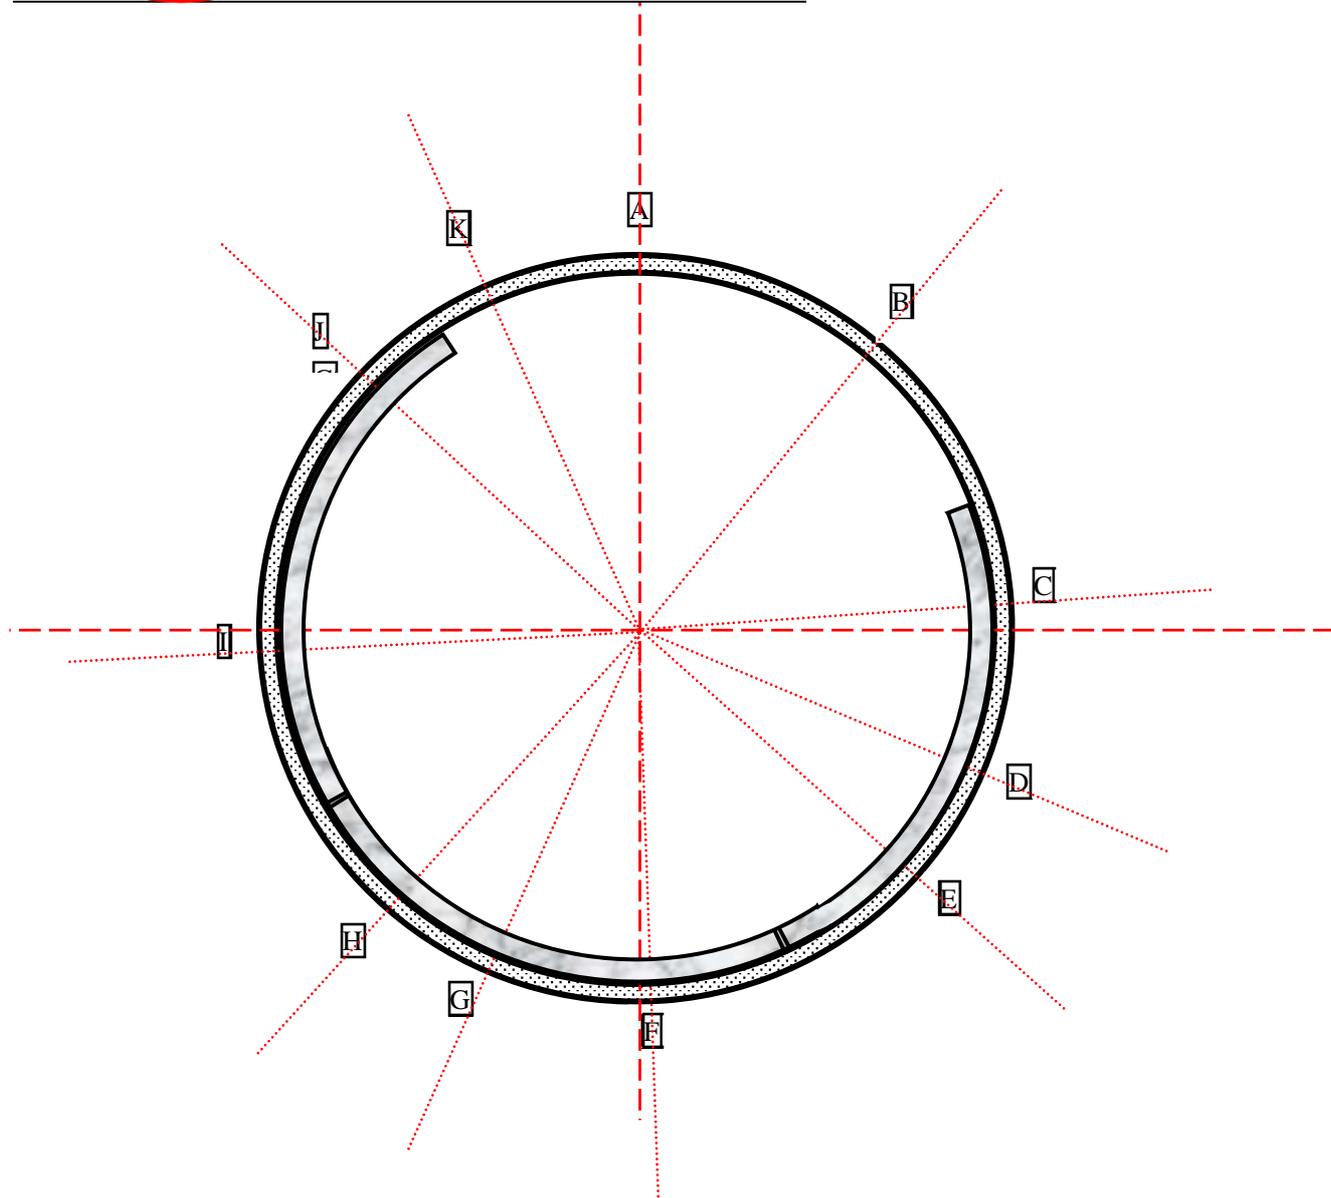
図 9.2.10 テールブラシ固着試料採取場の見取図 (坑口側テールブラシ) 坑口から切羽を見た図

倉敷労働基準監督署が表 9.2.8 に示す場所から固着物を採取した。図 9.2.10、図 9.2.11 にそれぞれ坑口側、切羽側のテールブラシの固着物採取場所を示す。また、各採取試料の写真を図 9.2.12 に示す。

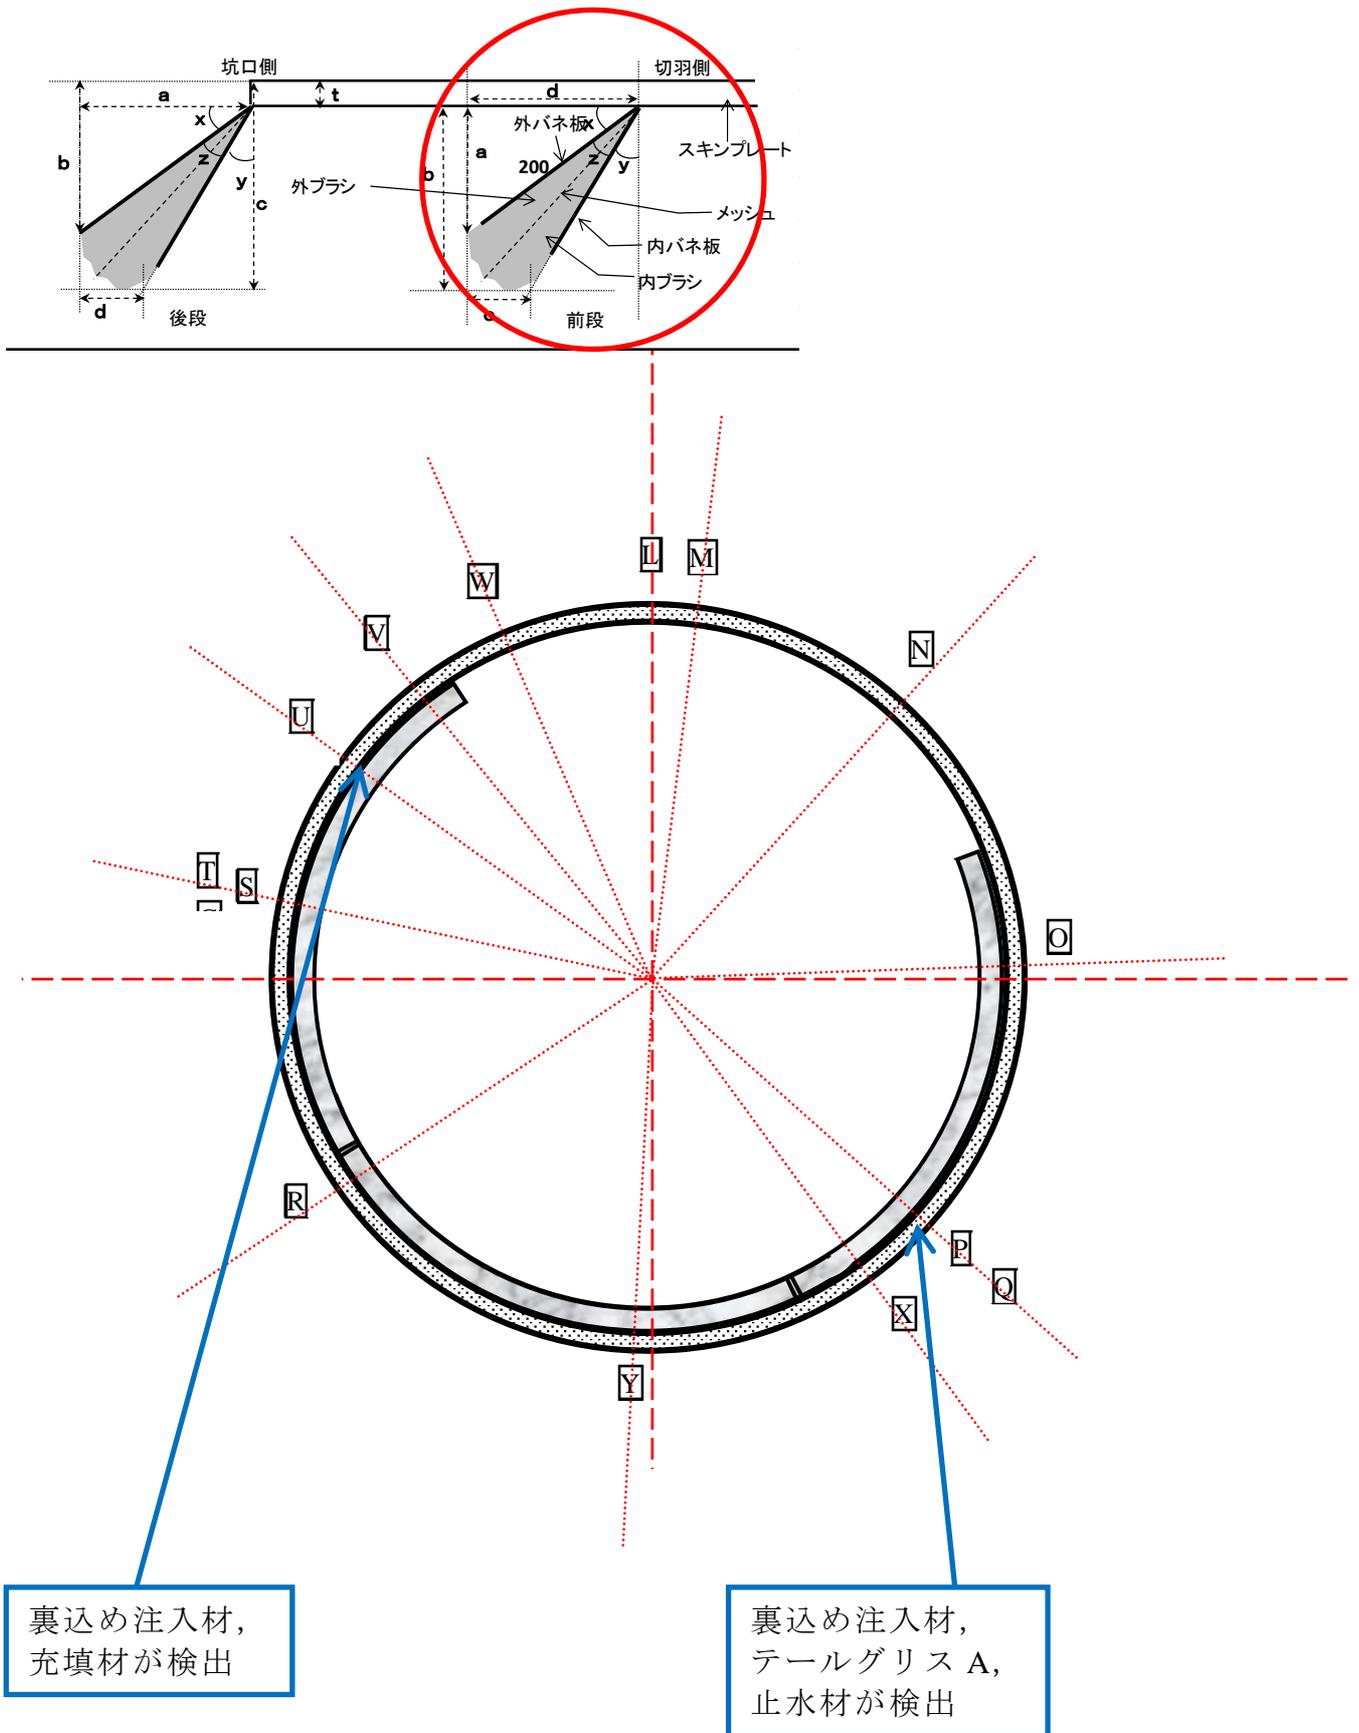
図 9.2.11 テールブラシ固着試料採取場見取図 (切羽側テールブラシ) 坑口から切羽を見た図

分析結果について表 9.2.9 に示す。同表から切羽に向かって 4 時と 10 時の方向のテールブラシ（前段、切羽側）から裏込め注入材が確認された（図 9.2.11 参照）。なお、裏込め注入材の混入割合が約 50%以下になると、成分分析では裏込め注入材を検出できないことがわかった。

切羽側のテールブラシにまで裏込め注入材が到達していること、85 リング掘進中に裏込め注入材が坑内にまで漏れて来ていたことから、切羽側のテールブラシは全周にわたって裏込め注入材により固結していた可能性が考えられる。

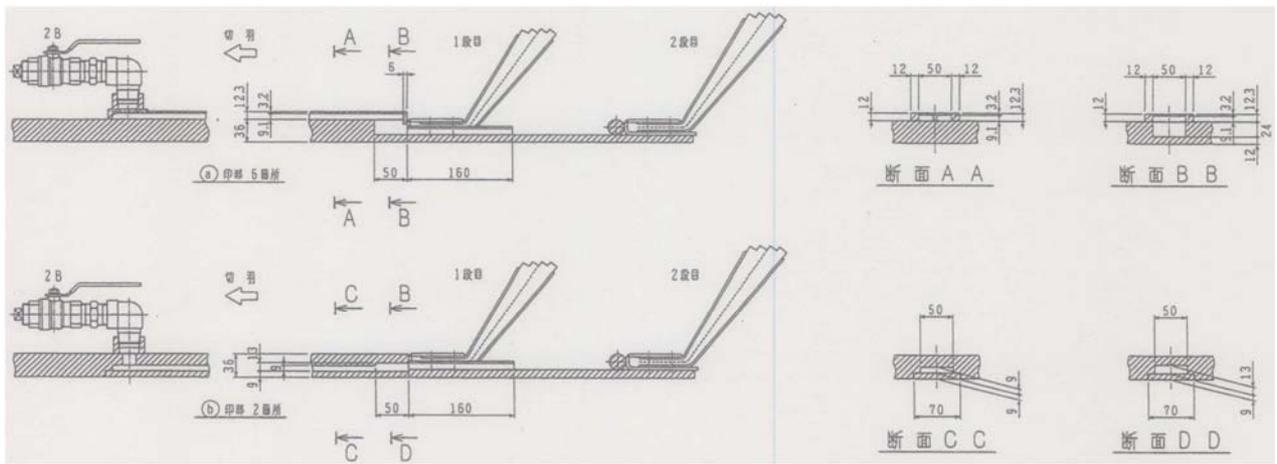
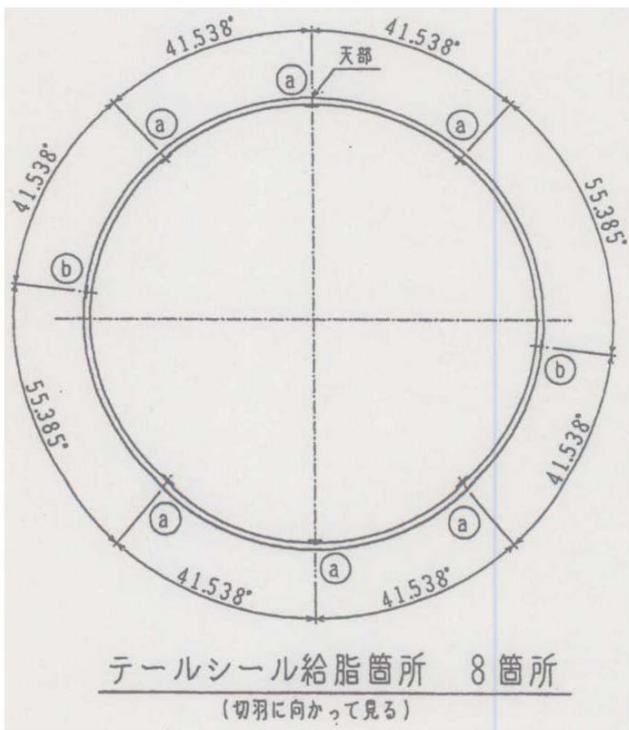
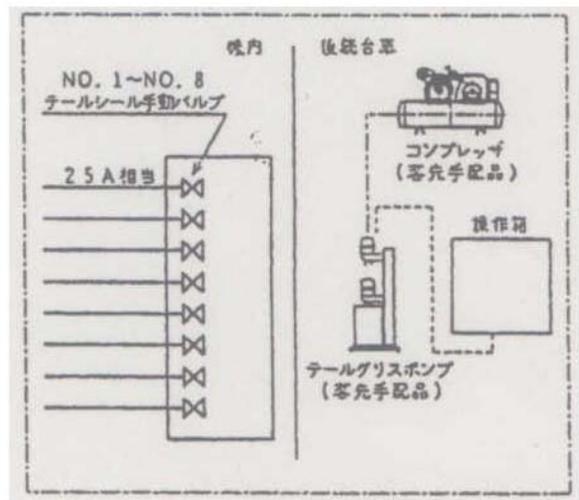
図 9.2.13 テールシール注入管

図 9.2.13 にテールシール注入管の詳細図を示す。切羽に向かって 4 時の方向のテールシール注入管がテールグリス A でいっぱいであったことを確認している。計 8 箇所からテールシールを油圧ジャッキにより手動で注入していく構造であり、1 本の管から 8 箇所のテールシール注入管に分岐しているため、どこか 1 箇所入りにくい管があると、他の箇所へとテールシールが流入するものと推察される。したがって、切羽に向かって 4 時の方向の注入管がテールグリス A でいっぱいであったことから、止水材 B が流入していかなかったものと推察される。

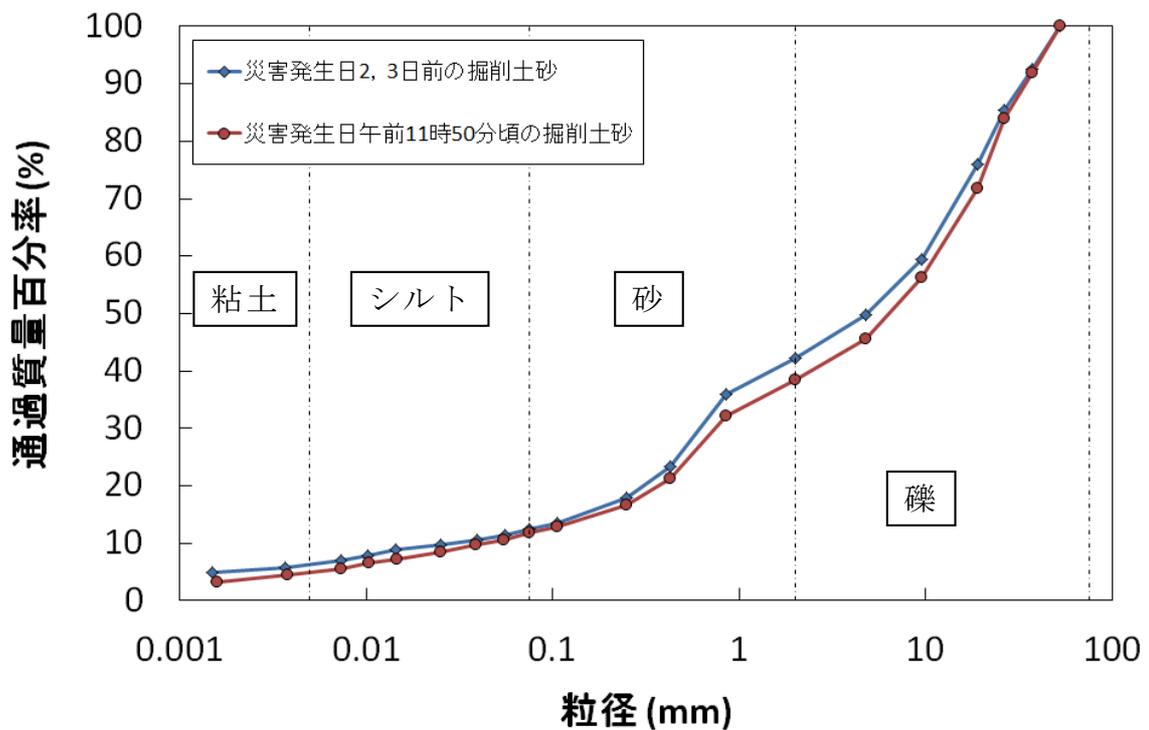
図 9.3.2 粒径加積曲線

図 9.3.2 に粒径加積曲線を示す．この図から，礫から粘土まで幅広い粒径を有していることがわかる．また，両掘削土砂の粒度分布に大きな差はなく，災害発生日の地盤はその 2，3 日前の地盤と大きく変化していないと結論付けられる。

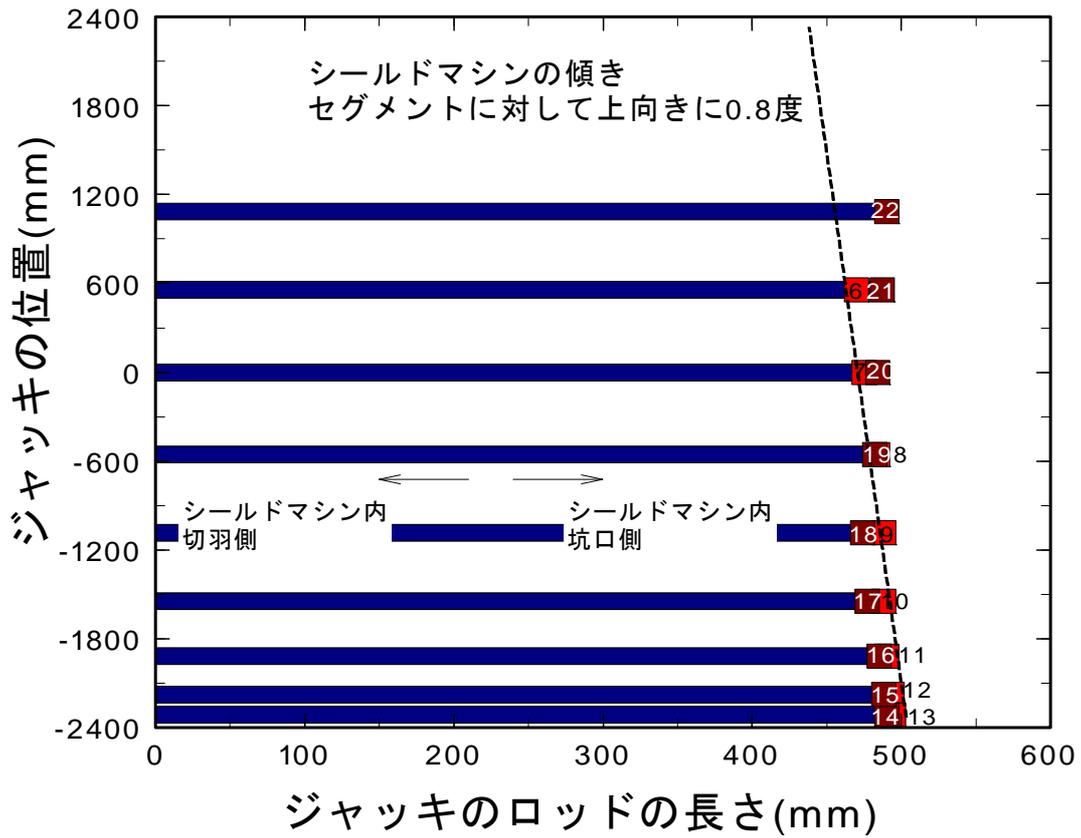
図 9.4.1 シールドマシンの側面からジャッキを見た場合のロッドの長さ

図 9.4.1 はシールドマシンの側面からジャッキを見た場合のロッドの長さ、図 9.4.2 はシールドマシンの上方からジャッキを見た場合のロッドの長さを示している。同図には、各ジャッキの位置とロッドの長さの関係から最小自乗法によりその傾きを算出し、図中に黒色破線として示している。図 9.4.1 では、黒色破線の左側がシールドマシン（切羽側）、右側がセグメント（発進立坑側）となる。図 9.4.2 では、黒色破線の下側がシールドマシン（切羽側）、上側がセグメント（発進立坑側）となる。つまり、黒色破線はシールドマシンとセグメントの接触面を示しており、黒色破線の傾きからシールドマシンの傾きがわかる。例えば、図 9.4.1 で説明すると、セグメントが水平に掘進されていたとすると、黒色破線を時計回りに回転し垂直とする。その時、シールドジャッキもともに回転させると、シールドマシンは上を向いていることになる。したがって、これらの図からシールドマシンの傾きを算出した結果、シールドマシンはセグメントに対して上向き 0.8 度、切羽を向いて右方向に 0.005 度傾いていることが確認された。第 7 章で述べたように、ジャイロピッチング、ジャイロ方位角から災害発生直前、シールドマシンはセグメントに対して 0.13 度上向き、0.506 度切羽に向かって右向きであった。絶対値は異なるものの、シールドマシンの傾きについての傾向は一致している。シールドマシンの上向きの角度の方が災害発生直前よりも大きく変化していることから、シールドマシンがより上向きになることにより、テール部は下方に下がるため、下向きの力がセグメントに過大に作用した可能性も示唆される。
