11. 災害発生に至るまでの崩壊メカニズム

11.1 崩壊メカニズム

表 11.2 災害発生に至るまでの崩壊メカニズム

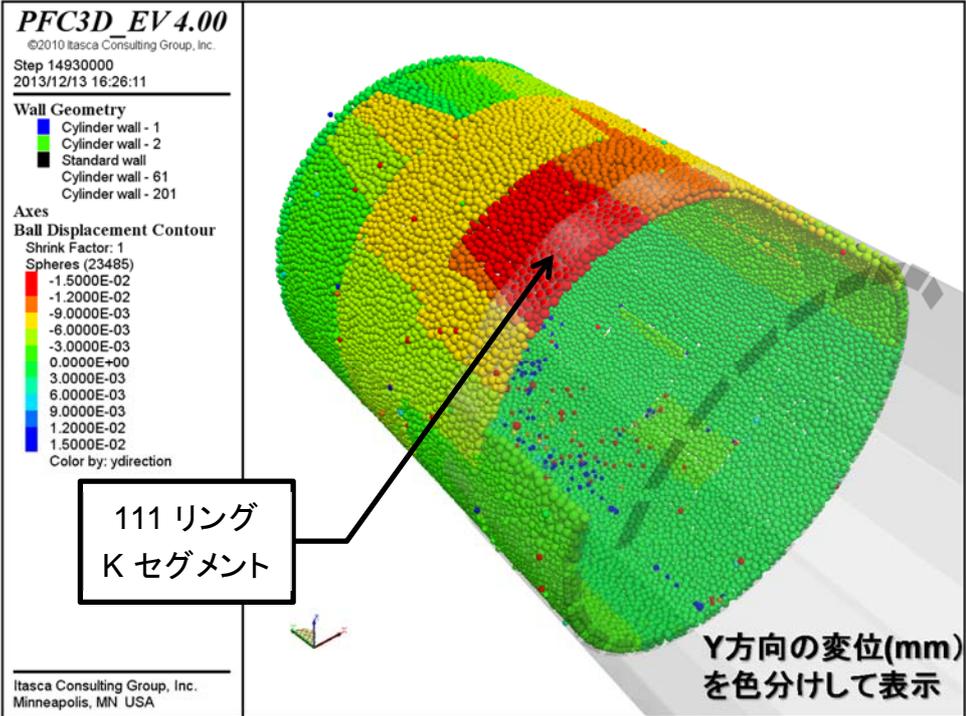
<p>～12 : 06</p>

<p>PFC3D EV 4.00 ©2010 Itasca Consulting Group, Inc. Step 14930000 2013/12/13 16:26:11</p> <p>Wall Geometry ■ Cylinder wall - 1 ■ Cylinder wall - 2 ■ Standard wall Cylinder wall - 61 Cylinder wall - 201</p> <p>Axes Ball Displacement Contour Shrink Factor: 1 Spheres (23485) -1.5000E-02 -1.2000E-02 -9.0000E-03 -6.0000E-03 -3.0000E-03 0.0000E+00 3.0000E-03 6.0000E-03 9.0000E-03 1.2000E-02 1.5000E-02 Color by: ydirection</p> <p>111 リング K セグメント</p> <p>Itasca Consulting Group, Inc. Minneapolis, MN USA</p> <p>Y方向の変位(mm) を色分けして表示</p> <ul style="list-style-type: none"> ・ 111 リングの K セグメントが切羽側に抜け出そうとし、リング継手が損傷する。 ・ 111 リングの B1、B2 セグメントのリング継手 (110 リング側) の一部がせん断する。 ・ 111 リングの K、B1、B2 が坑内にわずかに垂れ下がる。
<p>12 : 06～</p>

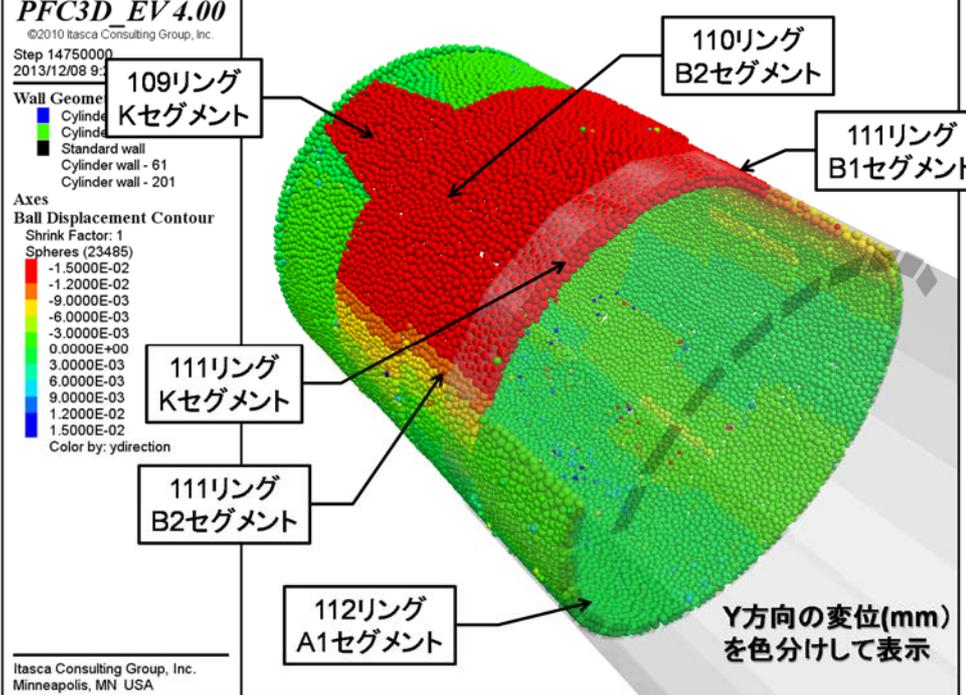
<p>PFC3D EV 4.00 ©2010 Itasca Consulting Group, Inc. Step 14750000 2013/12/08 9:30:00</p> <p>Wall Geome ■ Cylinder wall - 1 ■ Cylinder wall - 2 ■ Standard wall Cylinder wall - 61 Cylinder wall - 201</p> <p>Axes Ball Displacement Contour Shrink Factor: 1 Spheres (23485) -1.5000E-02 -1.2000E-02 -9.0000E-03 -6.0000E-03 -3.0000E-03 0.0000E+00 3.0000E-03 6.0000E-03 9.0000E-03 1.2000E-02 1.5000E-02 Color by: ydirection</p> <p>109リング Kセグメント</p> <p>110リング B2セグメント</p> <p>111リング B1セグメント</p> <p>111リング Kセグメント</p> <p>111リング B2セグメント</p> <p>112リング A1セグメント</p> <p>Itasca Consulting Group, Inc. Minneapolis, MN USA</p> <p>Y方向の変位(mm) を色分けして表示</p> <ul style="list-style-type: none"> ・ 出水が継続することにより、地盤の緩みを引き起こし、111 リング及び 110 リングの上部に作用する荷重が増大。

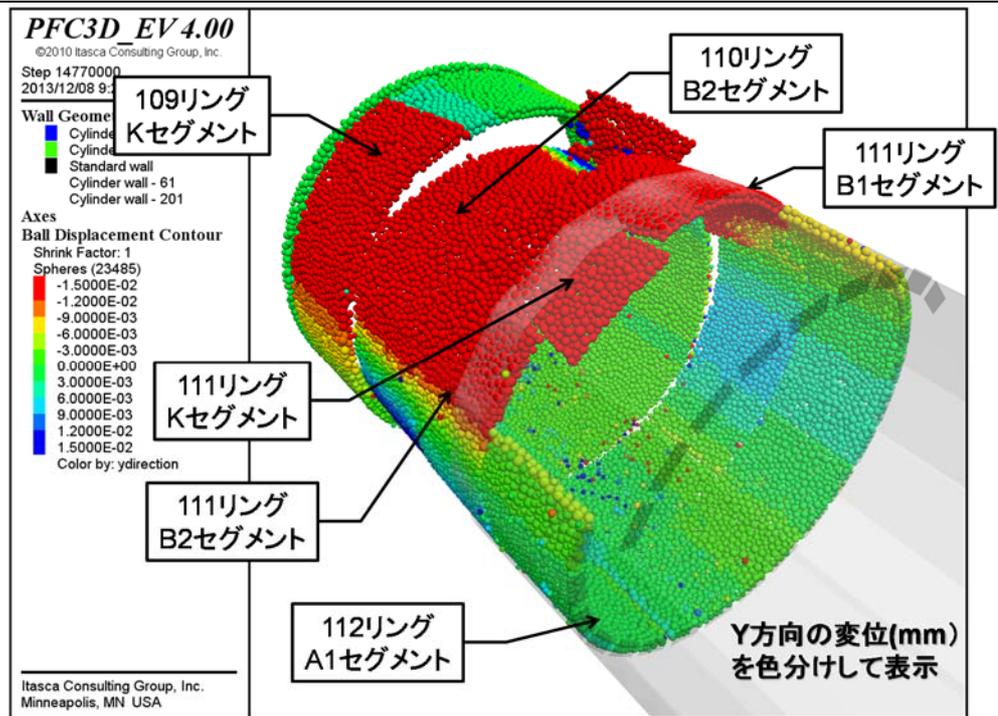
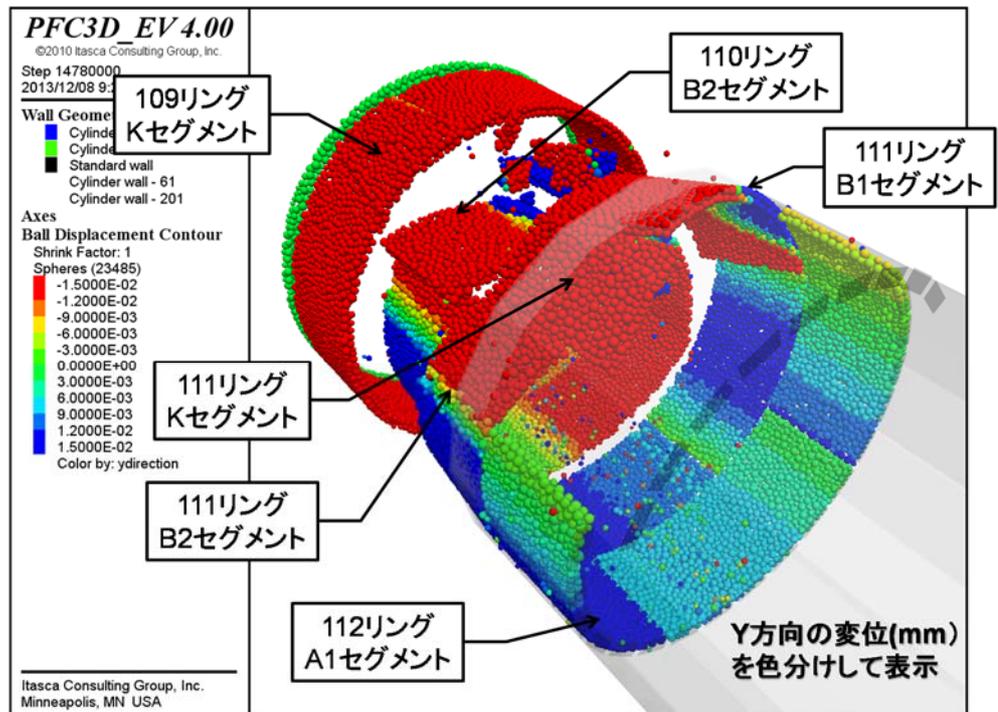
・ 111 リング、110 リングの変形が進行し、両リングが崩壊。
