災害調査報告書

# アルミニウム製タンク破裂災害

独立行政法人  
労働安全衛生総合研究所

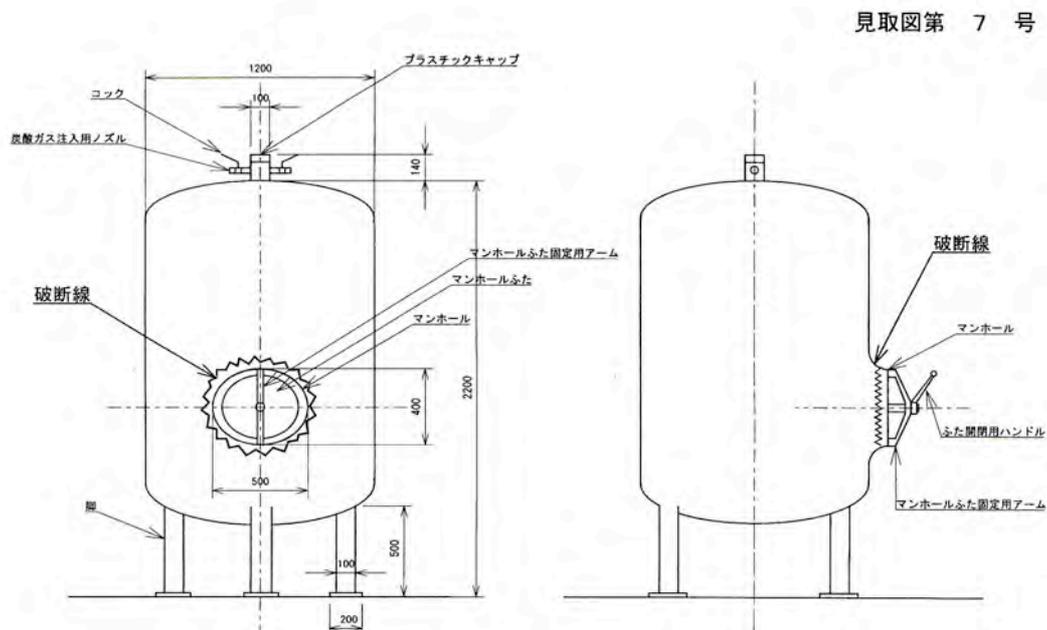
図 1:破損したタンクの図面

破損したタンクの図面を図1に示す。また、破損したタンクの外観を写真1に、破損したタンクとほぼ同型機を写真2に示す。タンクはアルミニウム製で、全高2200mm、直径1200mmの円筒状であり、4本の足で自立する。タンクの足には特に地面に固定するための装置は付いていない。タンクの板厚は3mmで、容量は2172リットル、重量は約110kgである。タンク外側は塗装されているが、内側は塗装されていない。タンクは約40年前に製造された。事故の際、タンクには約1820リットルのビールが入っていた。ビールの入っていない空間には、炭酸ガスが0.1MPaで入っている。

破損部（調査時は既に切断して押収済み）は図1に示すように、タンク下部にあるマンホール周辺である。事故時はビールが貯蔵されていたため、マンホールのふたは閉じていた。そしてマンホールの周辺部が破断することにより、中のビールが放出され、その反動でタンクが転倒した。

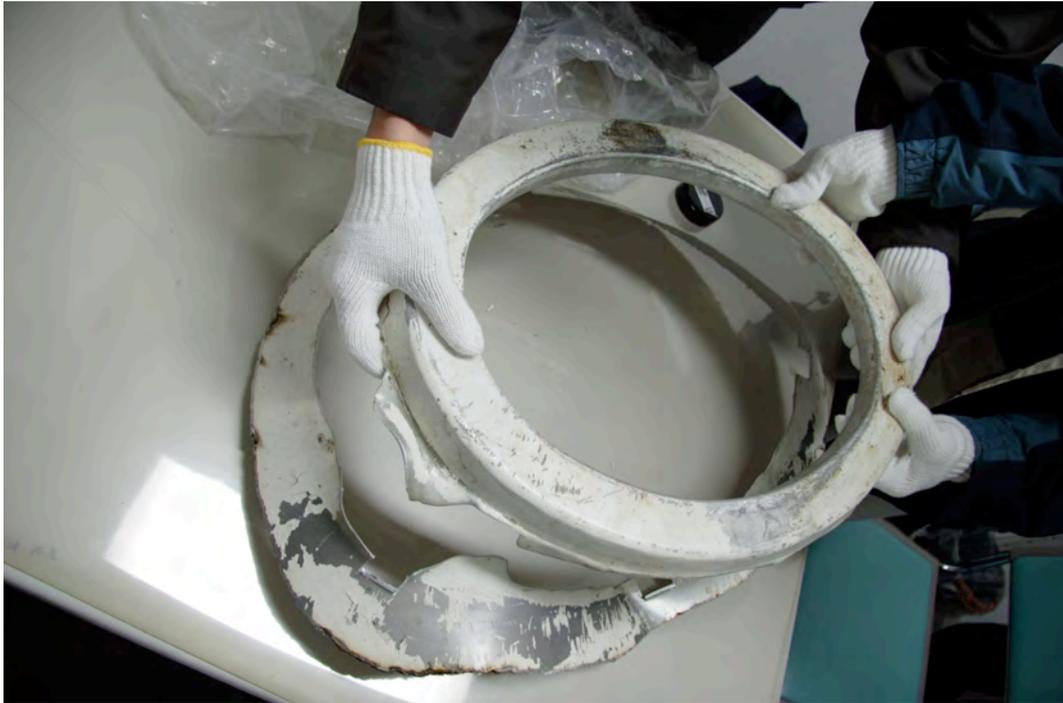
写真 3:破損したマンホール部

破損したマンホールを写真 3 に示す。マンホールの補強材周辺部に沿って破断している。マンホール周辺に補強材が入っているのは、マンホールのふた板が接する部分を補強するのが目的である。

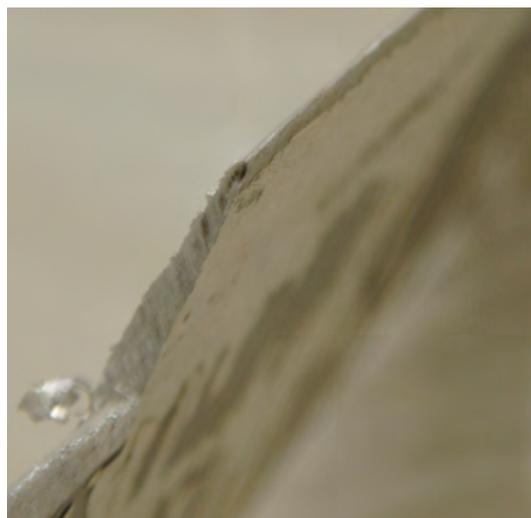
写真 4:破損部の拡大写真

破損部のタンク側の拡大写真を写真 4 に示す。上側が破損箇所であり、下から上に向かって板厚が薄くなっていることがわかる。このようにマンホールとタンクの接合部が全周にわたって写真のように板厚が減少していた。したがって、事故の原因はマンホールとタンクの接合部が減肉し、ビールの水頭圧と空き空間に入れた炭酸ガスの圧力に耐えきれず破裂したと推定される。本調査はこの減肉の発生原因の調査を行う。

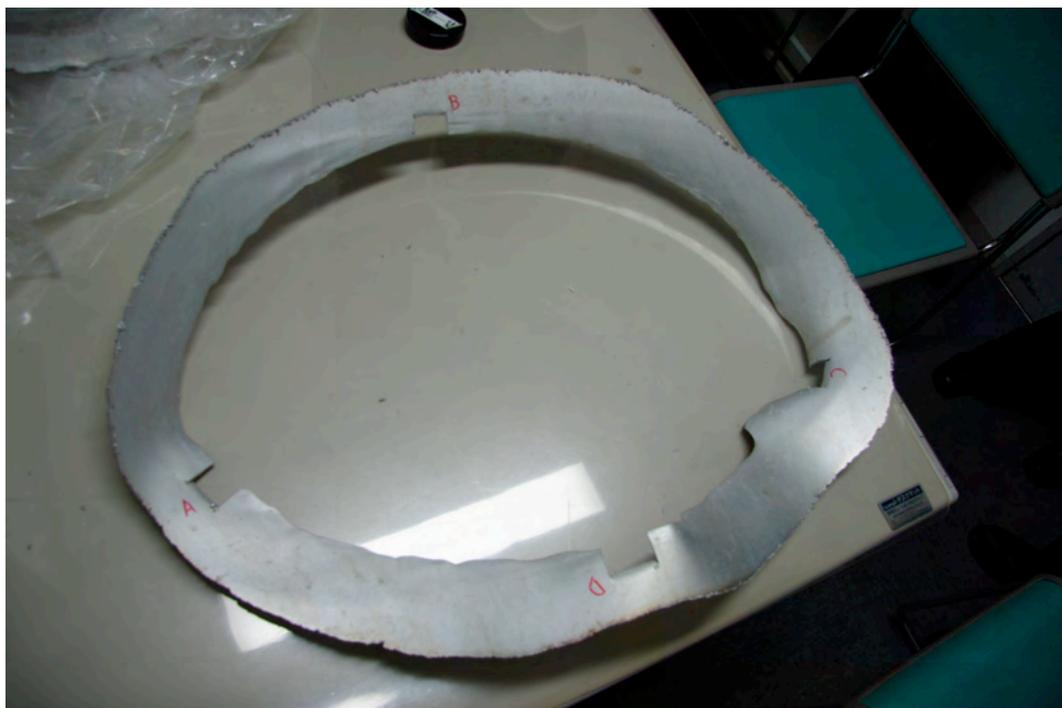
写真 5:破損したマンホール周辺部

写真5は破断した場所のタンク側を切り出したものである。この中から4カ所を切り出し、化学成分分析・引張試験・腐食液の調査・結晶粒の調査を行った。

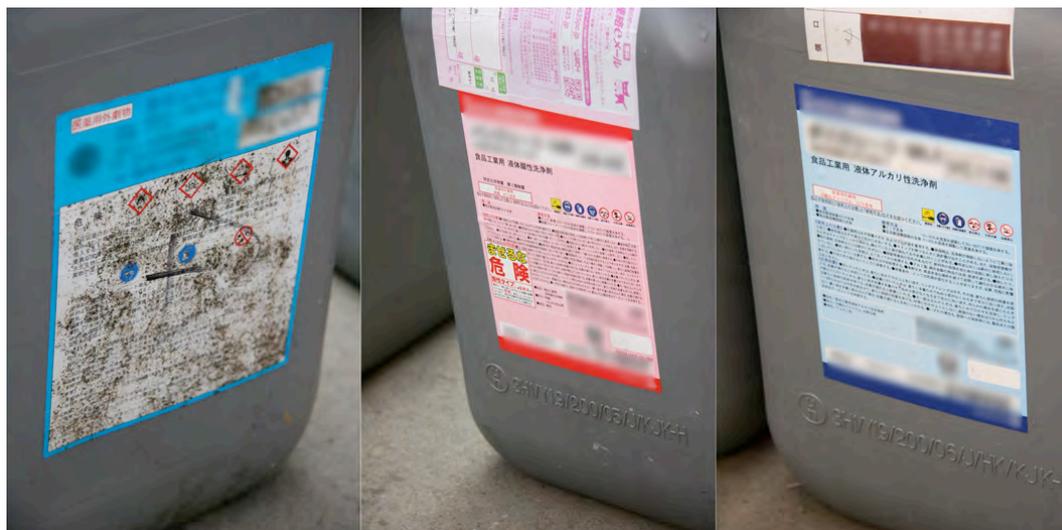
写真 6:使用していた洗浄剤

液 A は過酢酸と過酸化水素水を主成分とする洗浄液である。洗浄液 B は硝酸を 40%含む洗浄液である。洗浄液 C は水酸化ナトリウムを 22%含有している。使用する際にはこれを 10 倍から 100 倍希釈して使用するよう記されている。また、洗浄液 C はアルミニウムに対しては使用禁止と明示されている。これはアルミニウムと水酸化ナトリウムは以下の反応を起こすためである。

硝酸もアルミニウムに対して腐食性はあるが、 $\text{Al}_2\text{O}_3$ の不動体膜を生成してしまうため、主な要因では無い。

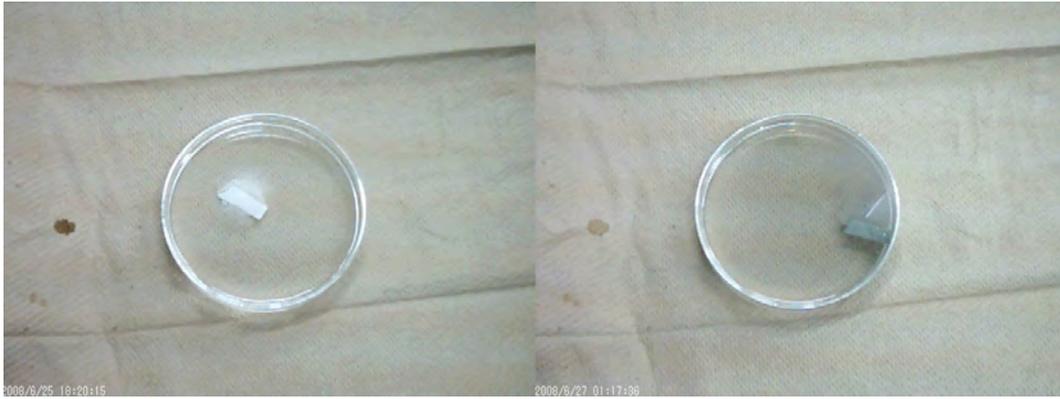
そこで、洗浄液 C にタンクの一部を切り出したアルミニウム片を入れ、写真 7 のように腐食の様子を観察した。入れた直後にアルミニウム片から泡（水素）が出て腐食が始まり、約 31 時間後には塗膜以外すべて無くなってしまった。したがって、洗浄液 C はアルミニウムに対して強い腐食性があり、これを使用していたことが減肉の主要因であると考えられる。また、聞き取りによると洗浄のために市販の家庭用スポンジを使用しており、スポンジには多くの場合研磨剤が練り込まれていることから、摩耗を促進させ減肉速度を上げたと考えられる。そして、マンホールの縁のみが激しく減肉している理由は、タンク内側の他の領域と比較して凸となっているため、スポンジの接触する面の圧力が高い箇所だからである。

写真 7: 洗浄液 C に入れたアルミニウム片腐食の様子  
(右: 入れた直後、左: 約 31 時間後)

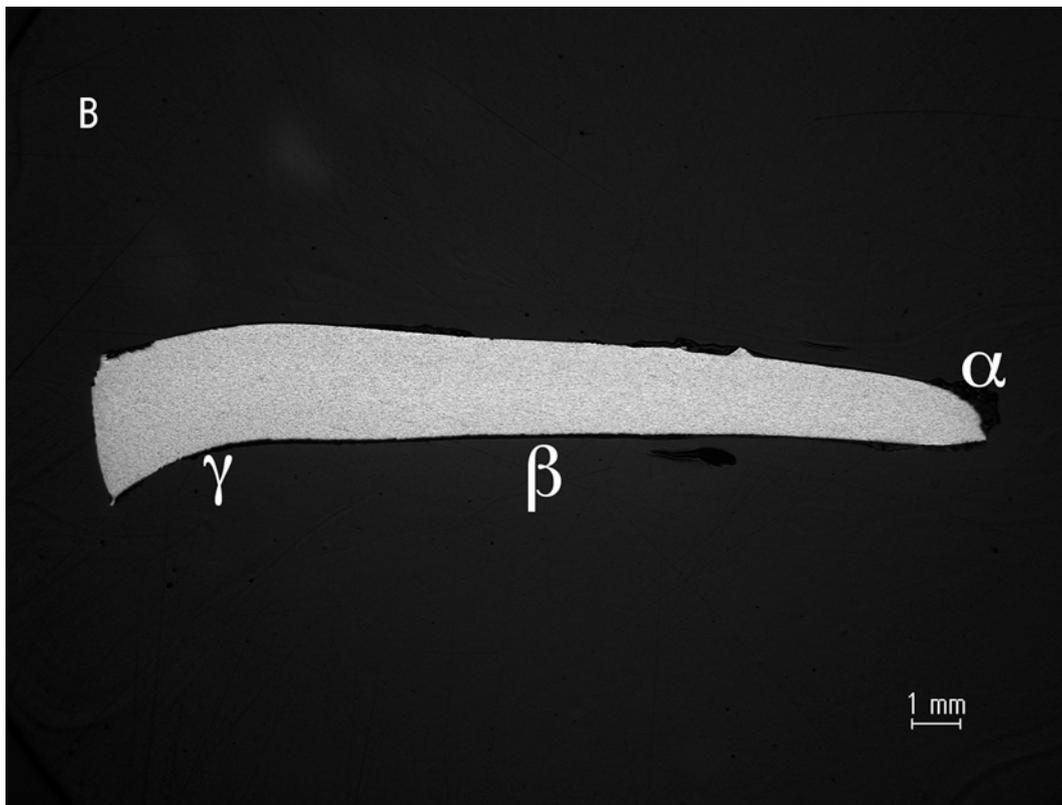
写真 8: 結晶粒観察試験片

板厚の減少が破壊の影響による収縮ではなく、減肉であることを確認するため、結晶粒の観察を行った。写真 8 は結晶粒観察用の試験片である。右側が破断部である。左から右に向かい徐々に板厚が薄くなっていることがわかる。

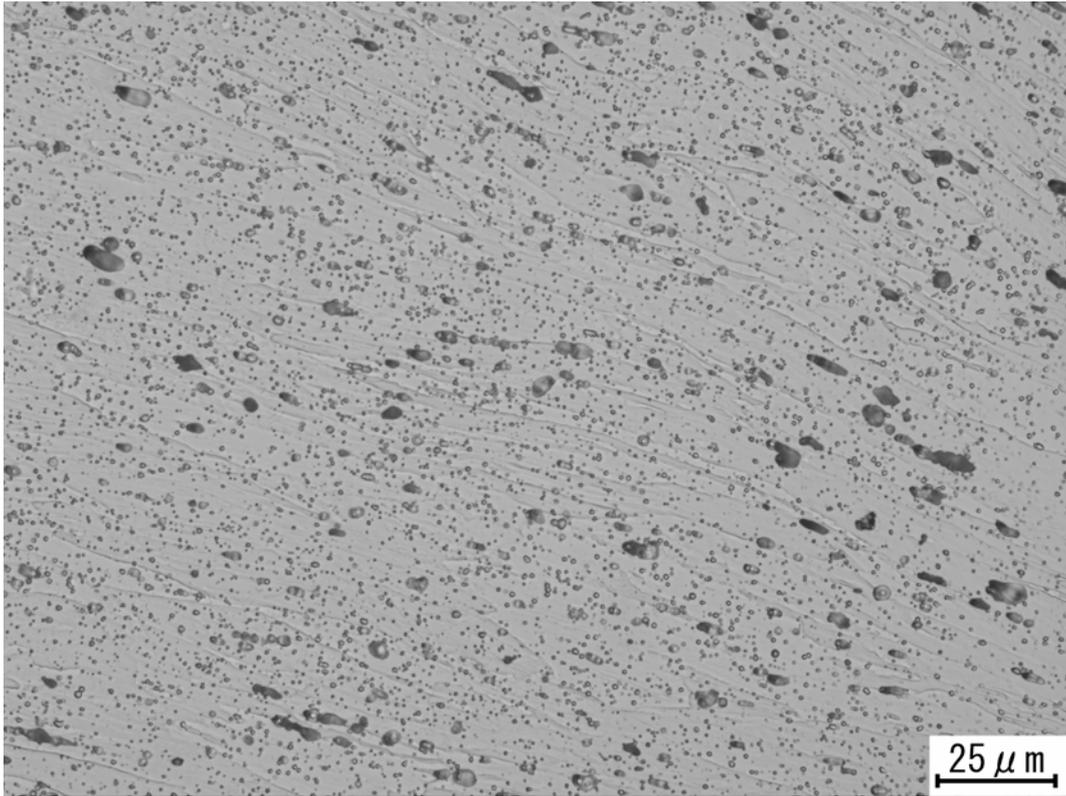
写真 9:写真 8 内 $\alpha$ の結晶粒の様子

破損部に近い領域 ( $\alpha$ ) は結晶粒が変形して延ばされていることがわかる. 一方,  $\beta \cdot \gamma$  の領域は

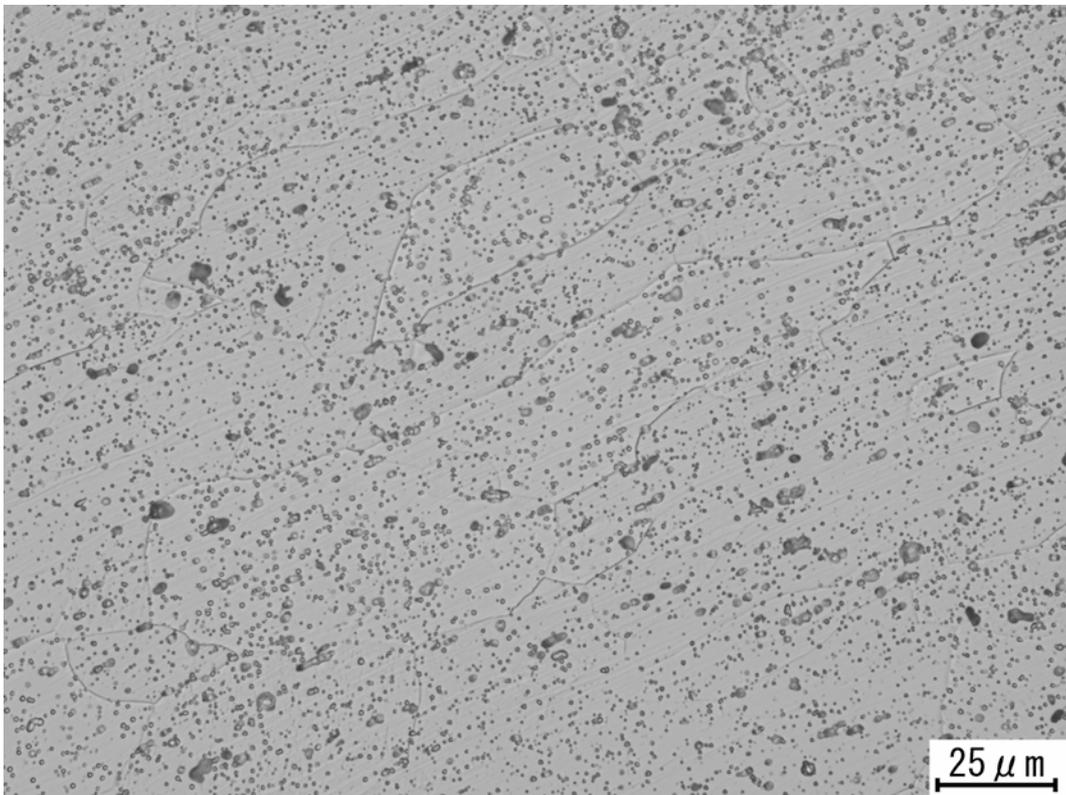
写真 10:写真 8 内 $\beta$ の結晶粒の様子

結晶粒に目立った変形は無いことから、 $\beta \cdot \gamma$  の領域に関しては洗浄液 C の影響による腐食と、スポンジの研磨による摩耗を原因とした減肉が起きていたと推定される。

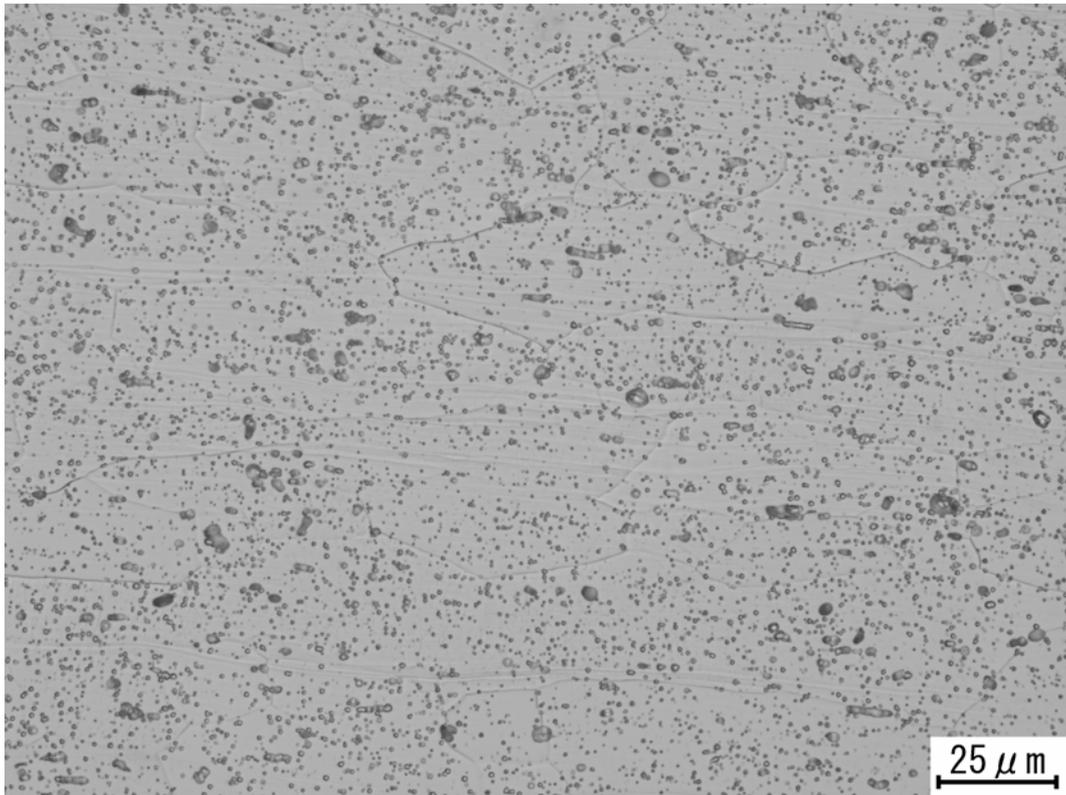
写真 11:写真 8 内  $\gamma$  の結晶粒の様子
