災害調査報告書

斜面工事現場で発生した土砂崩壊災害

独立行政法人 労働安全衛生総合研究所

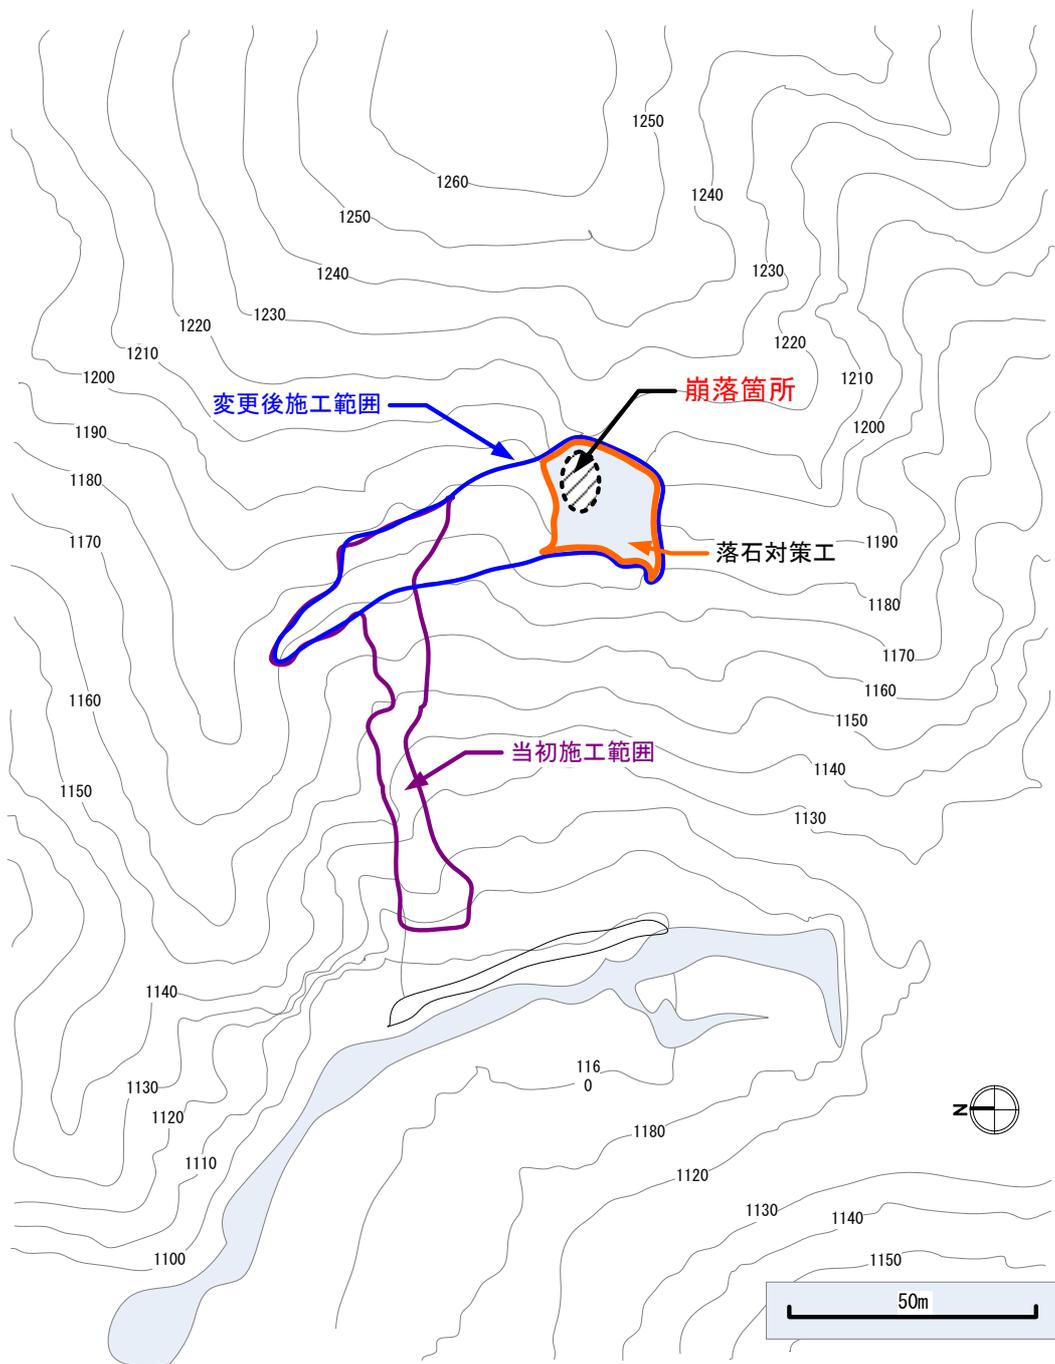
図 2-4 施工範囲の変更箇所と岩石の崩落箇所の位置関係

元請業者は発注者と対策を協議した。その結果、施工範囲が当初の北側部分から、図 2-4 に示すように南側から北側まで横断的に行うことに変更することとなった。本件災害は、この変更により追加された南側の施工場所において発生したものである。

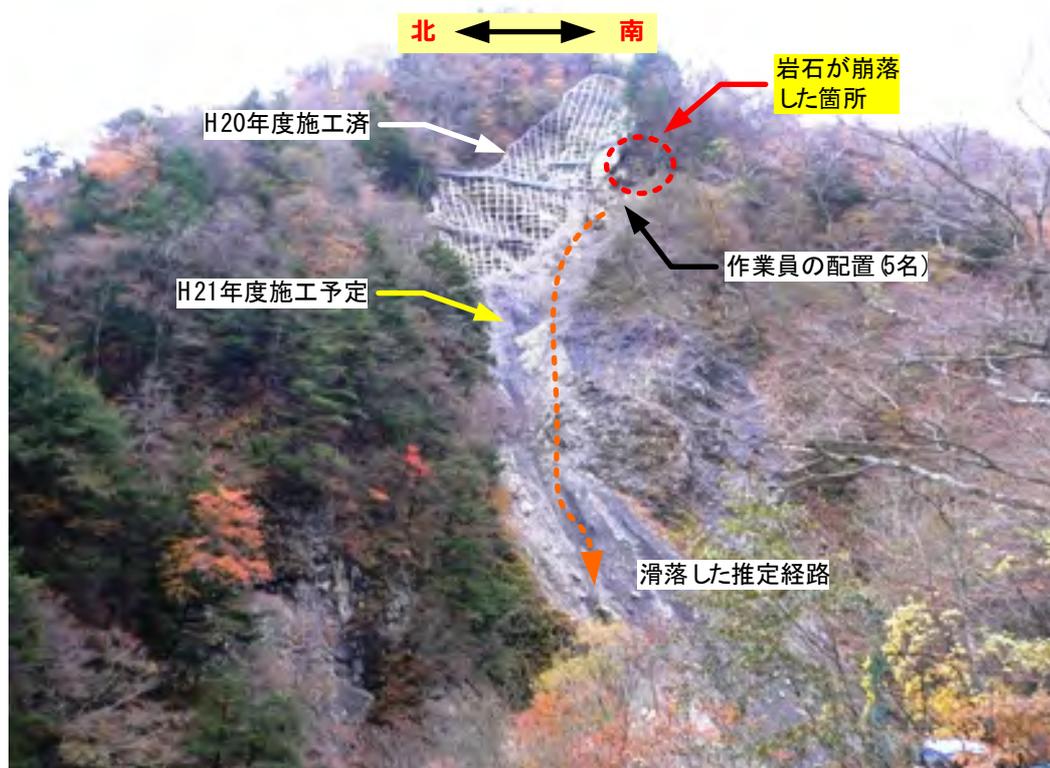
写真 2-1 岩石が崩落した現場の様子

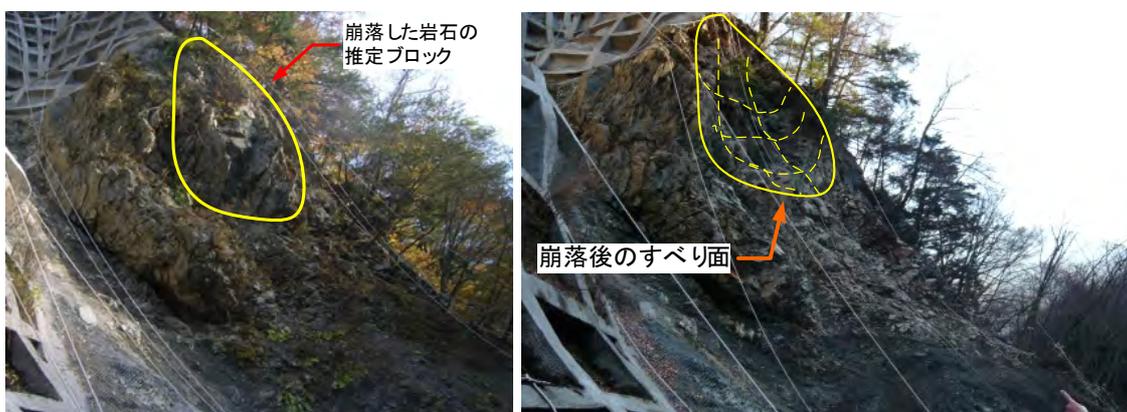
写真 2-2 崩落の発生前後における状況の比較(左:崩落前, 右:崩落後)

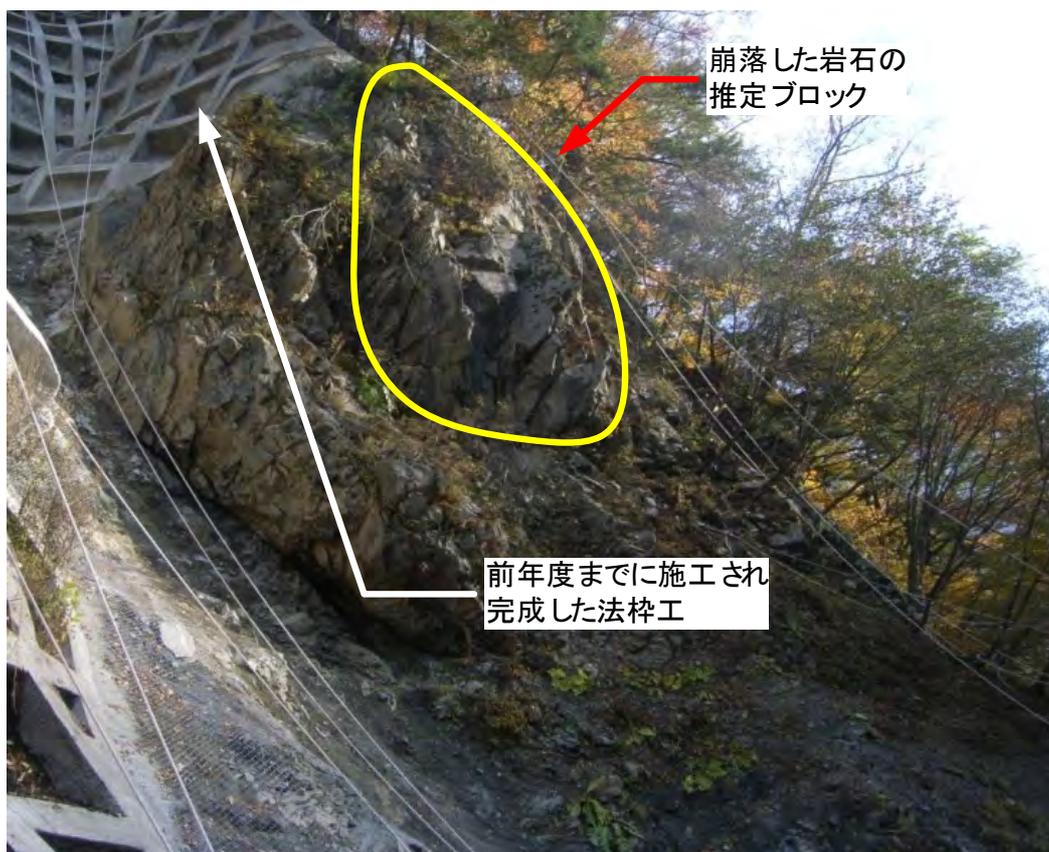
写真 3-2 は施工業者が撮影した崩落前の様子であり,崩落した岩石の推定ブロックを線で示している. 写真 3-3 は崩落後の様子である. この 2 つの写真を比較すると次のことがわかる.

写真 3-2 崩落前における斜面の様子

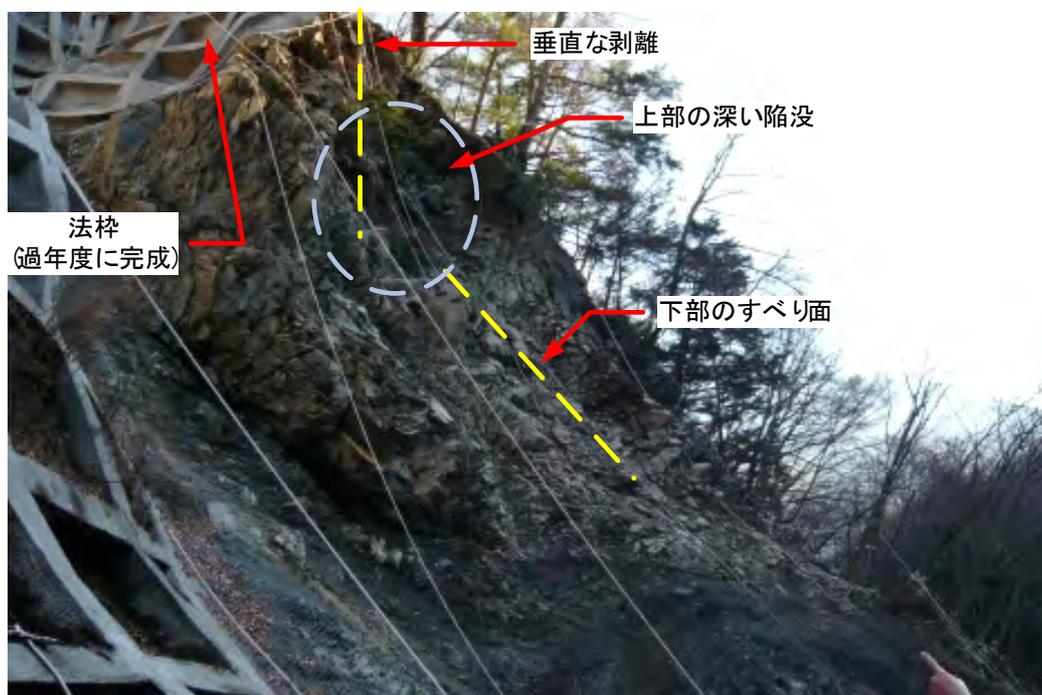
- 1) 崩落は, 前年度までに施工され完成していた法枠工の下部より生じている.
- 2) 上部に見られる境界面の角度はほぼ垂直であり剥離したように見られる.
- 3) 崩落の上部ではえぐられたような陥没が見られる.
- 4) その下方の部分は斜面の勾配とほぼ同じであり, ほぼ平行に崩落したものと見られる.
- 5) 岩石が崩落した後の斜面を見ると, 細粒化した土砂が残存している.

細粒化した土砂は劣化した岩石が存在していたことを示している. また, 崩落時に岩石が破碎したことによって生成されたものも含む.

写真 3-3 崩落後の斜面の様子

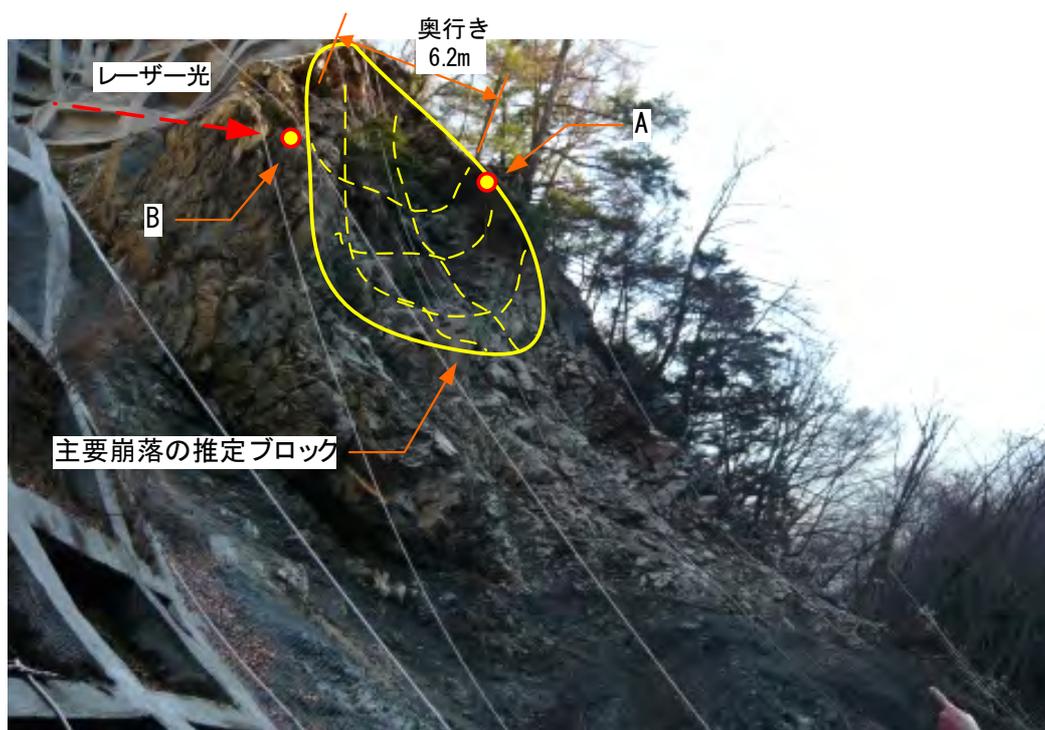
レーザー距離計で測定した箇所は写真 3-7 と写真 3-8 に示す A と B の 2 箇所である。この 2 箇所に対する水平距離の差から崩落ブロックの最大幅を推定した。そのためカメラと同じく崩落箇所との高さがほぼ等しい足場のステップを選び、レーザー距離計を用いて距離を測定した。

写真 3-7 主要崩落の推定ブロックと崩落幅の計測のためのレーザー照射イメージ

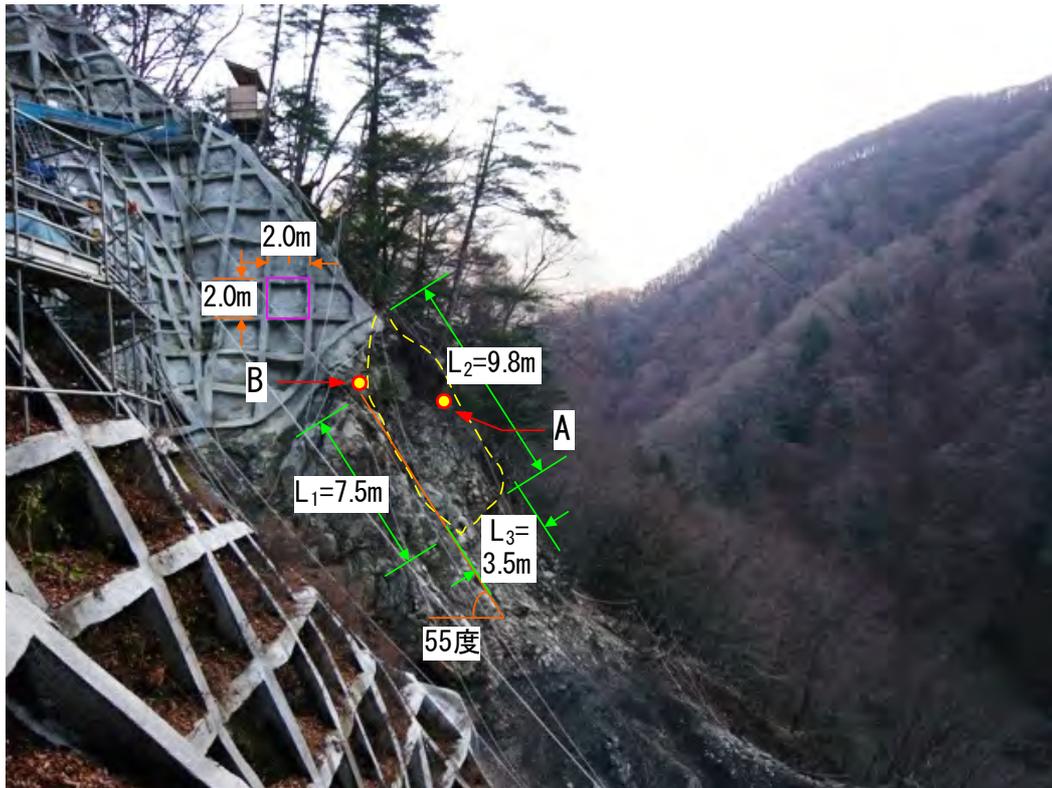
写真 3-8 は足場のステップから撮影した崩落箇所を示す。ステップから A と B の 2 箇所に対する実測距離と、その部分の傾斜角を記録した。表 3-1 は計測結果を示す。計測の結果、崩落幅の最大値(L_{AB})は約 6.2m とわかった。

写真 3-8 に示す近接したブロックを基準に崩落部の 3 つの長さを求めた。その長さは、崩落したブロックのすべりに対してせん断抵抗する面を接触面と考え、その長さを L1、ブロックの表面側の長さ L2、ならびに崩落したブロックの厚さ(L3)である。L1 の部分と水平のなす角を求めた。計測結果を表 3-2 に示す。

写真 3-8 崩落箇所を水平に見てレーザー計測した時のアングル

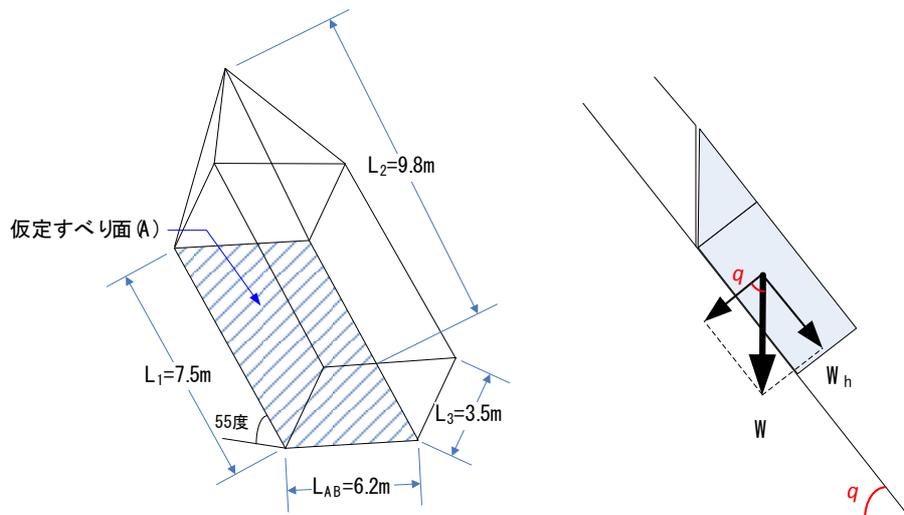
求めた長さより崩落ブロックの外寸を図 3-1 のように仮定し、その体積(V)を計算した。なお、本計算では崩落ブロックを直方体と四角錐を連結させた形状と仮定した。この V の値は実際の崩落土量を下回らない値と考えられる。 V の値を式(3-1)により求めた結果、その値は 179.4m^3 であった。

岩石の単位体積重量(γ)は後述する試験によって求めたところ 26.5kN/m^3 であり、 V に γ を乗じて式(3-2)により重量(W)を求めると、その値は $4754\text{kN}(485\text{ton})$ である。さらに、崩落ブロックの滑落面の角度(θ)を考慮して、岩石を崩落させようとする力(W_b)を式(3-3)より計算すると、その値は $2727\text{kN}(278\text{ton})$ であった。

図 3-1 崩落ブロックの推定体積(V)と崩落しようとする力(W_h)
 (左：崩落ブロックの概略的な形状とその寸法，右：2次元断面にモデル化した力の構成)

すべり面を平面と仮定し，岩石に働いたせん断力(τ)を計算する． W_h を仮定すべり面の面積($A=7.5m \times 6.2m$)で除して求めると，式(3-4)の通り得られる．

崩落は岩石のせん断強さが τ よりも小さかったために発生したとも言える． $59(kN/m^2)$ の値は岩石と言うよりは土のせん断強さにむしろ近い．強く締め固めた関東ロームのそれに近いレベルであり，次章に述べる通常の砂岩のせん断強さに比べて 1/1000 以下である．したがって，崩落した部分の岩石は相当に劣化した状態にあったと推定される．

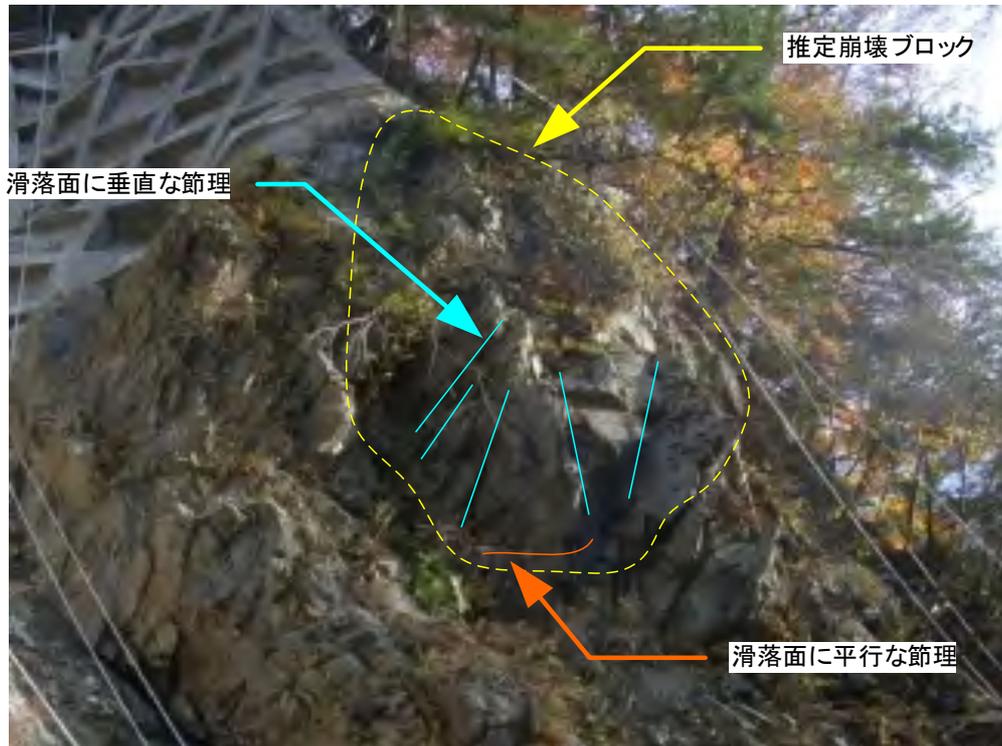
崩落前の岩石に見られた顕著な節理を写真 3-9 に示した．この写真から，節理の方向は滑落面に垂直に近いものが少なくとも 5 箇所(水色の線)確認でき，その節理の開口幅も大きいものである．すなわち，亀裂はある程度深部まで達しており，劣化が進行していたと推定される．

これらの垂直に発達した節理が崩落要因と考えると、受け盤構造にあった岩石が自重により破壊し、崩落した可能性がある。

一方、写真を詳細に見ると、ブロック下側に異なる向きの節理も見られる。その向きは滑落面に平行と見られ、その位置は滑落面にも近い。この部分を見ると、流れ盤的な構造に類似した節理が潜在し、滑落がその境界面で発生したとも見られる。

写真 3-9 崩落ブロックに見られた発達した節理(崩落前に撮影したもの)

崩落前に撮影された写真を見ると、崩落した岩石には多くの節理が確認できる。そして、その節理の中には幅が大きく開いたものも見られ、その数も少なくない。また、節理の発達方向は一様でなく、異なる方向のものが混在している。したがって、崩落した部分の岩石は相当に劣化が進んだ状況にあったことが表面的な観察からわかる。なお、節理は周囲の岩石にも多く見られた。さらに、当該地域は大断層線に近く、地殻運動の影響で斜面の

2) 安全な工法の選択

崩壊等の危険性が高い場所での作業は、これが発生した場合に、崩壊物により被災しないような作業方法を選択して実施する必要がある。崩壊等の危険がある部分は最初に取り除く等の安全を優先した工法を選択することも有効であり、馬の背状に盛り上がった不安定な岩石はあらかじめ除去し、安全な工法を採用することも考えられる。具体的な作業方法や使用する機材等については検討が必要である。

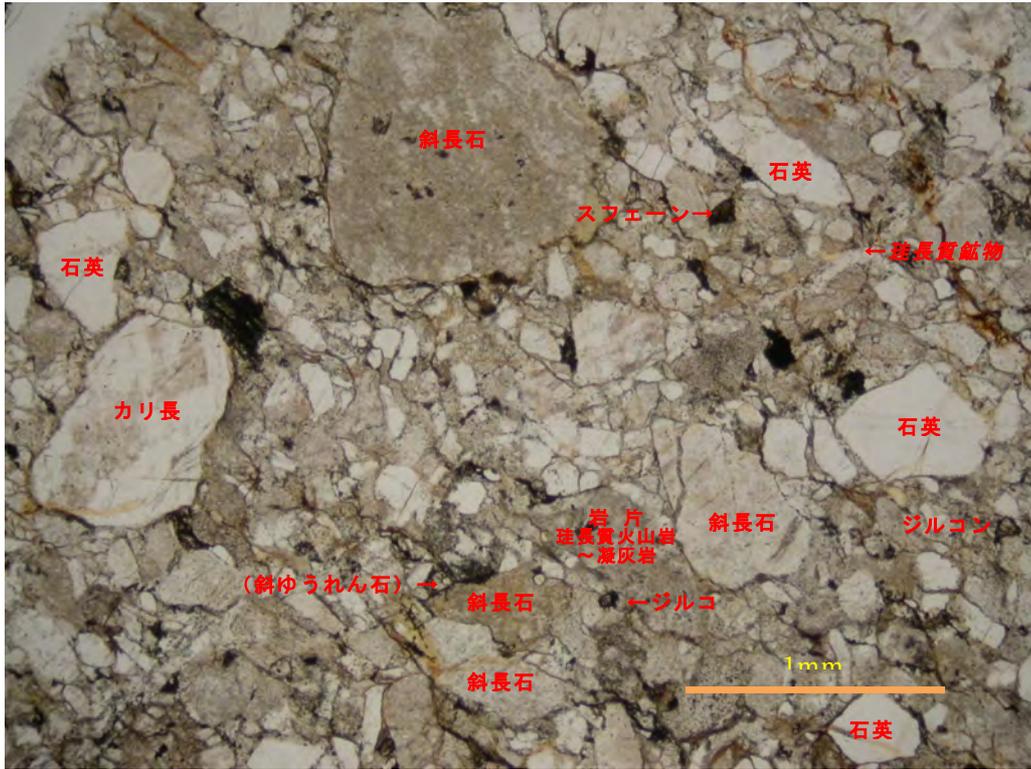
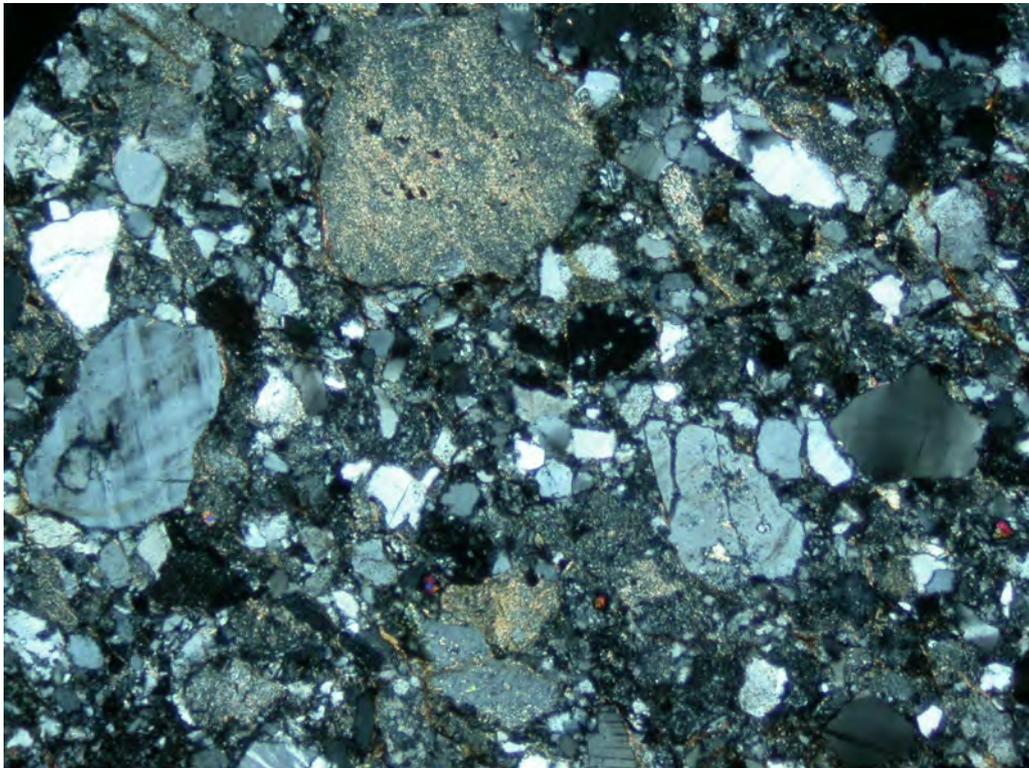
写真 4-5 顕微鏡写真による岩石(A)の観察

本岩石は岩片と鉱物片からなるアレナイト質である。極弱い葉理構造が認められる。淘汰度は普通程度である。淘汰度とは、礫の大きさがそろっているかを示す指標であり、大小さまざまな大きさの岩片が含まれている場合は淘汰度が悪いという。粒がそろっているときは淘汰度が良いと表現する。

粒子は角形～亜角形が多く円磨度はやや低い。脈状の二次鉱物が形成されている。花崗岩質岩を主要な碎屑起源とすると推定される。

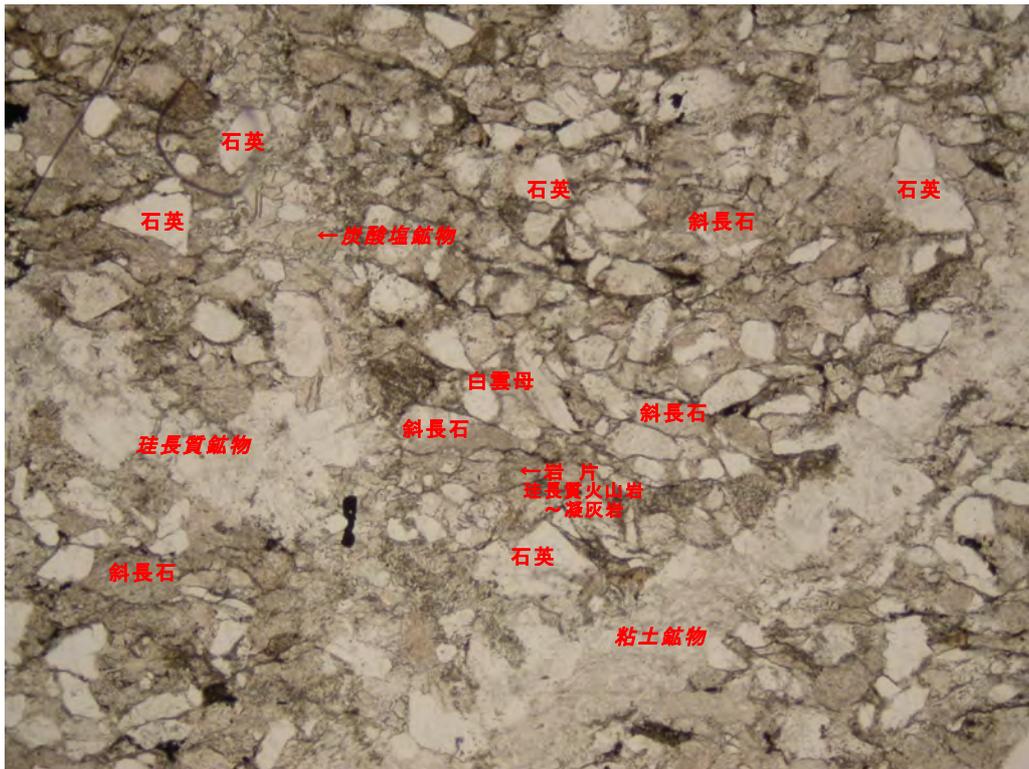
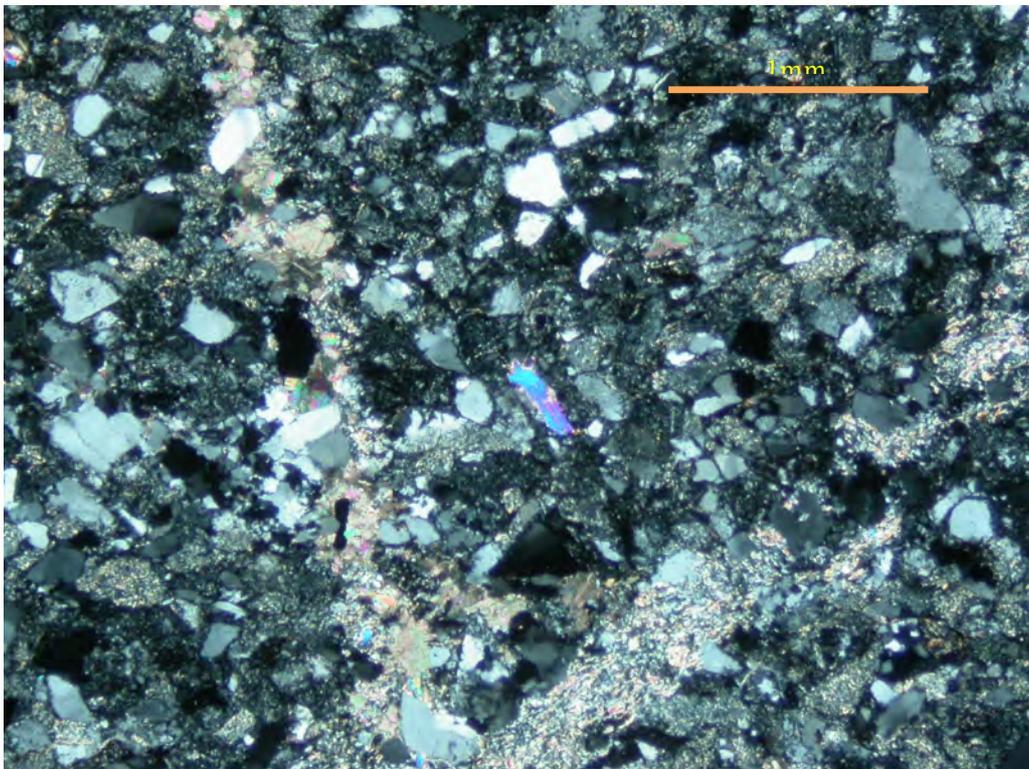
写真 4-6 顕微鏡写真による岩石(B)の観察

本岩石は岩片と鉱物片からなるアレナイト質である。弱い葉理構造が認められ、これと平行する層理面をもって極細粒砂岩と接している。淘汰度は比較的良好だが、相当量の中粒砂粒子を含んでいる。角形～亜角形が多く円磨度は全般に低い。二次鉱物による脈が形成されている。
