# 災害調査報告書

## 産業リサイクル処理工場における 爆発災害

独立行政法人  
産業安全研究所

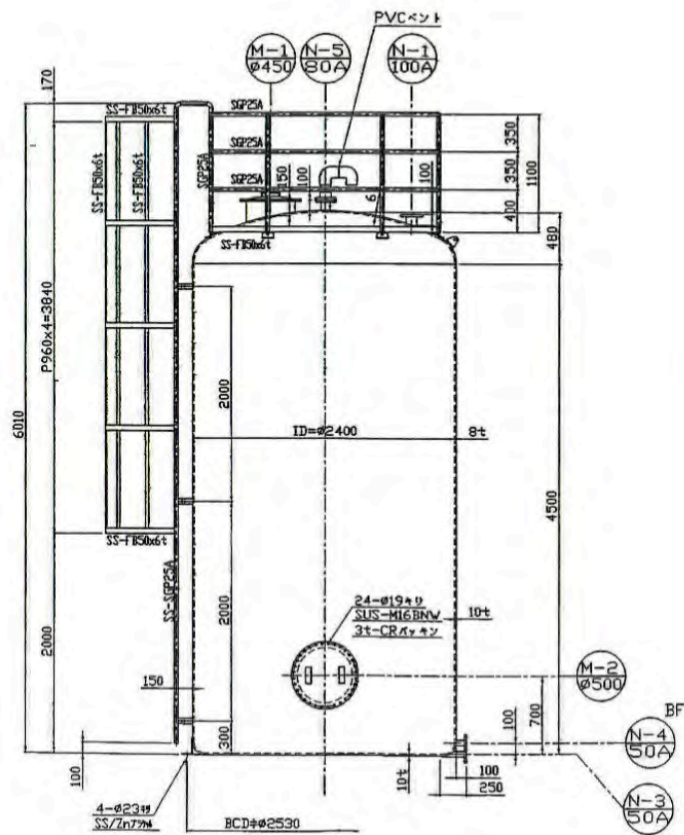
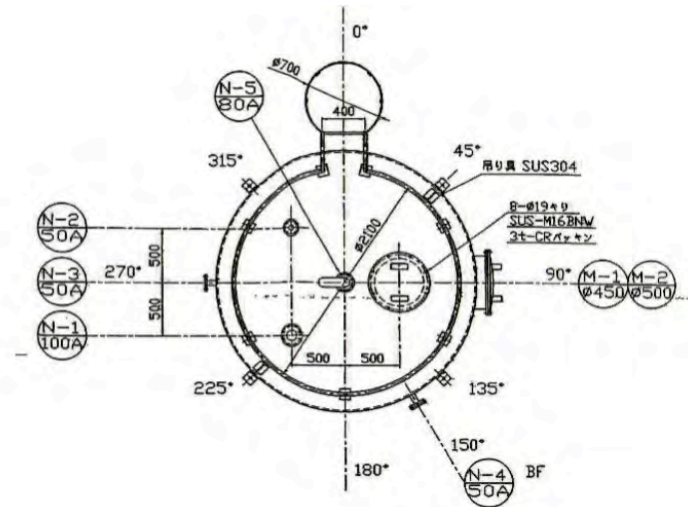
図 1:FRP タンク

廃酢酸を充填する FRP 製タンクは直径 2.4m、高さ 4.5m、内容積 20m<sup>3</sup>、壁厚 8mm であり (図 1)、配管は塩化ビニール製である。周辺には 5 基の FRP タンクがある (図 2)。

タンクは水洗いされたもので、充填前は空であった。タンク材は耐酸性のFRP、配管材は塩ビで両者とも電氣的に絶縁性の高い材料であるので、液体が帯電した場合、電荷の漏洩が困難な設備である。

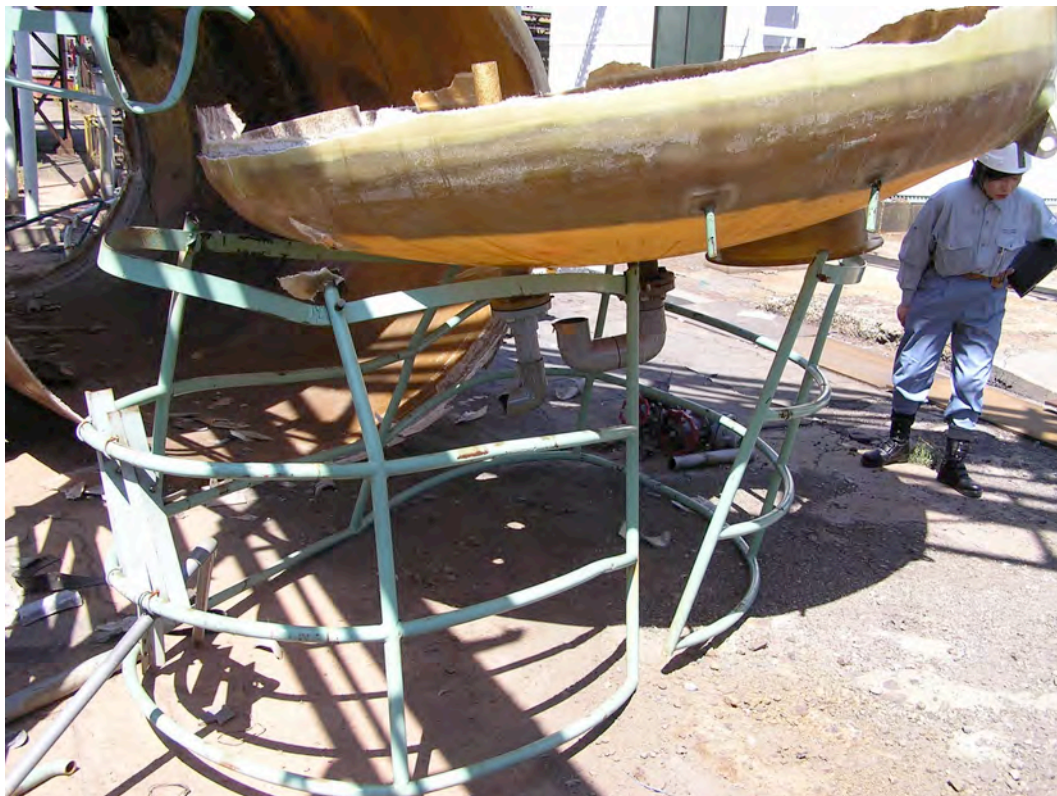
図 3:爆発により飛ばされたタンク

タンクは底部を除いて、西側に 46m 離れた場所に飛ばされていた。タンク内部は廃酢酸の汚れはあるが、焼けた形跡は見られなかった（図 3）。

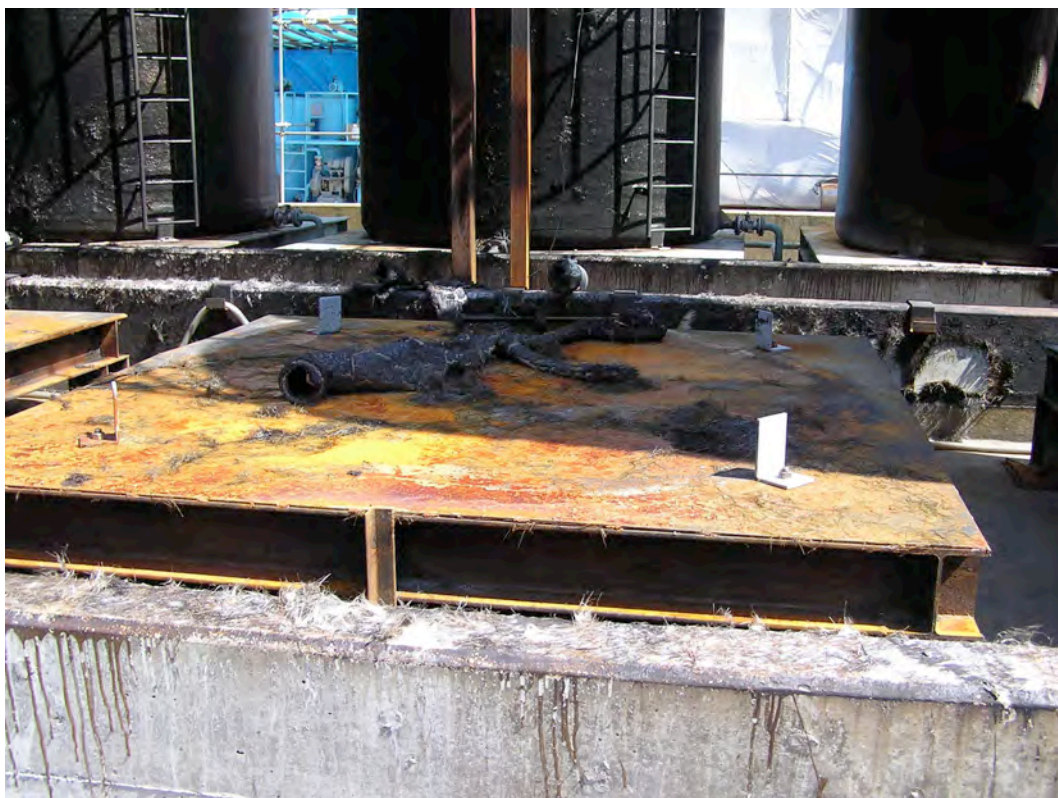
飛ばされたタンクがあった周辺は爆発後の火災により 5 基のタンク，塩ビ配管などが焼損（図 4）。防液堤内の 2 機の送液ポンプの焼損，北側の脱臭ファンおよび脱臭ファン周辺の塩ビ配管等の破損・破砕（焼損ではなく爆発による破損と推定される（図 5, 6）。タンクローリーの泥よけ，後部ブレーキランプ等のプラスチック部の熱変形。

図 4: 飛ばされたタンクがあった周辺の焼損

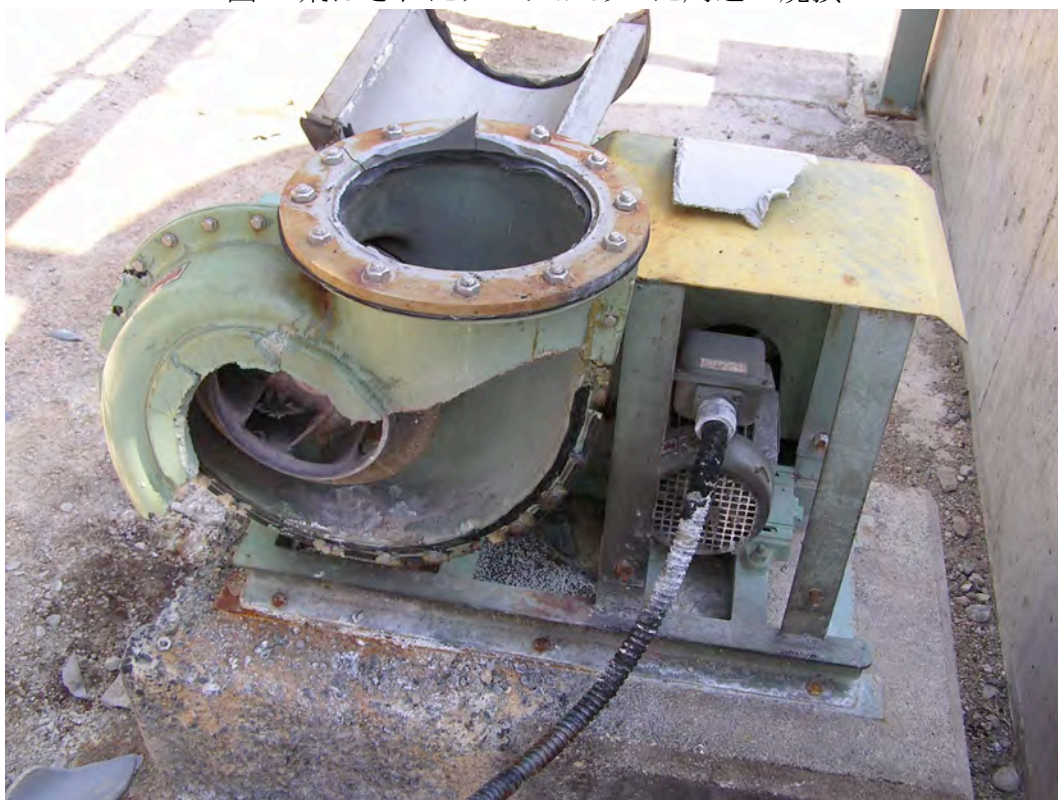
図 5: 破損した脱臭ファン

脱臭ファンの入口はダンパを介して脱臭用配管に接続され、出口はダンパを介して焼却炉につながる配管に接続されている。爆発当時は作動中である。この脱臭ファンは非防爆型である。脱臭ファンにおいても爆発によると思われる破損が脱臭ファンの FRP 製ケーシングにあった (図 5)。この脱臭ファンに接続されているフランジ・塩ビ配管・ダンパも焼損ではなく破砕している (図 6)。このことから、脱臭ファンにおいても爆発があったものと推定できる。ファンおよびケーシングは FRP 製であるが、腐食のためか接地抵抗が  $5\text{--}400\text{M}\Omega$  と比較的に小さくなっていた。平成 16 年 5 月 25 日に軸受部で液漏れ故障あり、そのときドレンに約 600mL の廃液が貯まっていた。ドレンに週 200mL ぐらい貯まるが、事故前にいつドレン抜きをしたかは不明である。ドレンに廃液が貯まっていたことが推察される。脱臭ファンは風量  $10\text{ normal m}^3/\text{min}$ 、静圧  $1.47\text{kPa}$ 、軸動力  $0.59\text{kW}$ 、回転数  $3810\text{min}^{-1}$  である。

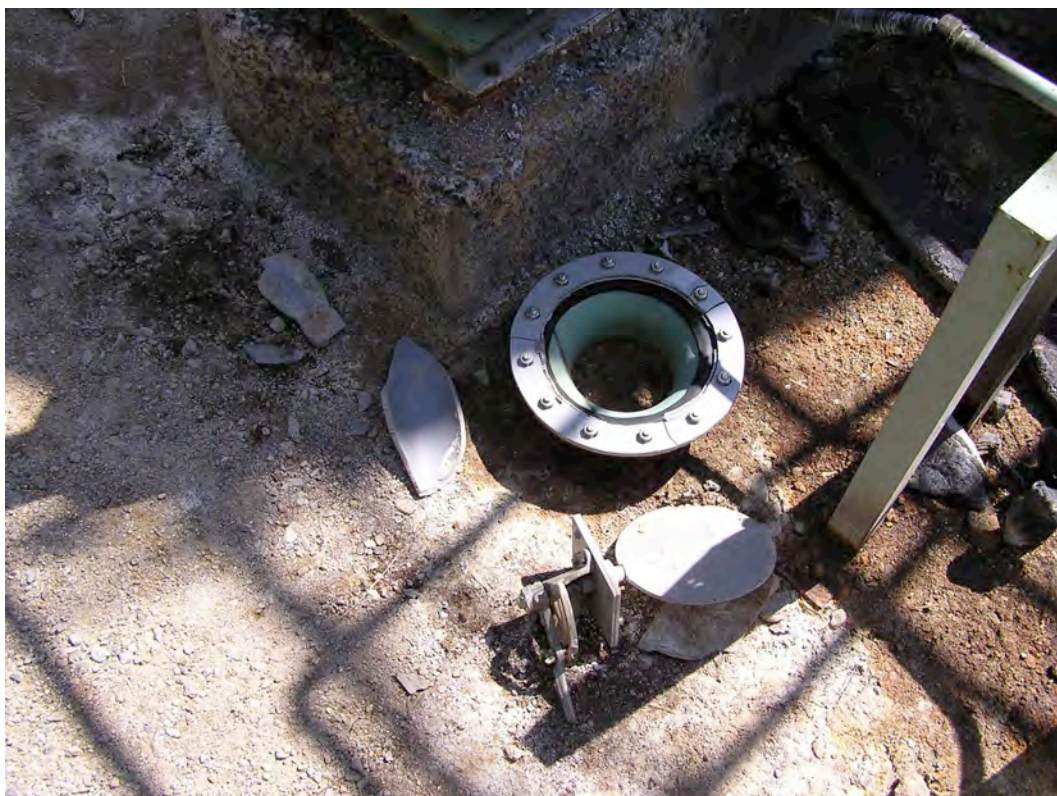
図 6:破損した脱臭ファンの配管・フランジ・ダンパ

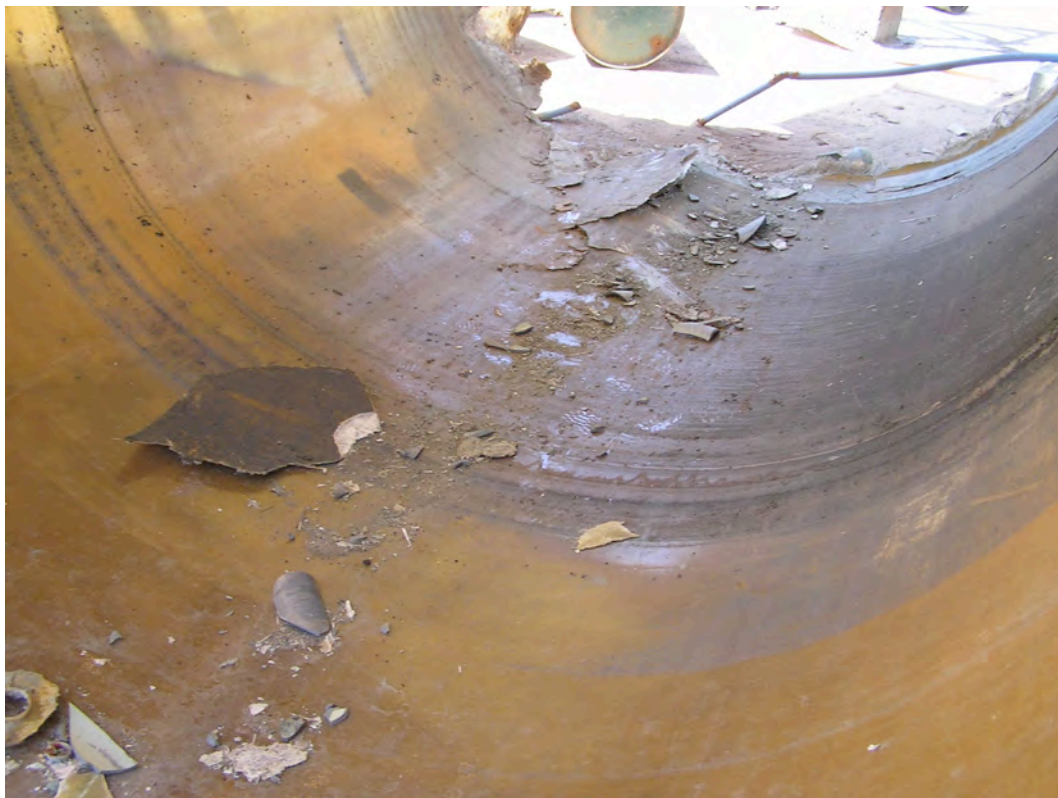
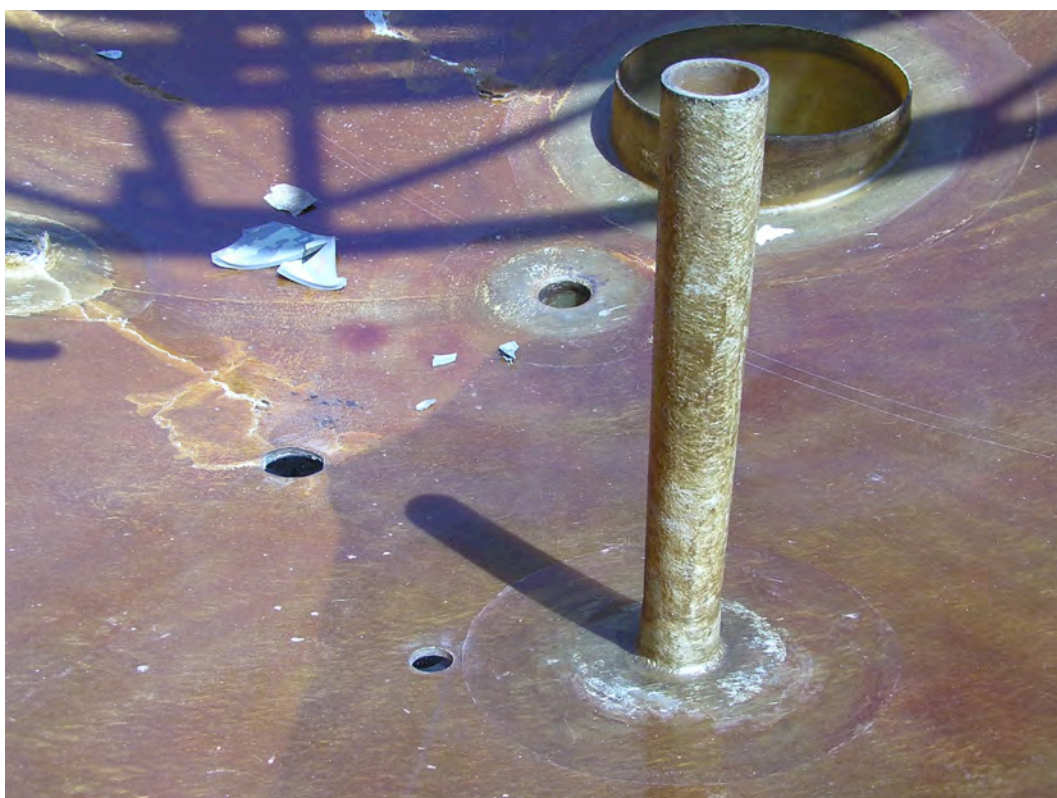
飛ばされたタンクは底部がなく、上部と胴部が離れていた。タンク内部には静電気放電を誘起するような突起状の導体はない。タンク外側の金属構造物はタンク内に進入しない構造で取り付けられている。タンク内は液体が入っていたと思われる位置までは廃液で汚れているが、それ以外は汚れがなくきれいであっ

た（図 7, 8）。タンク上部にマウントされた脱臭バルブ（図 9）と液面計も爆発でタンク上部から引き裂かれ、飛ばされたタンク周辺に飛散していた。タンク内は爆発のみが起こったものと考えられる。

図 7: 爆破したタンクの内面 1

図 8: 爆破したタンクの内面 2

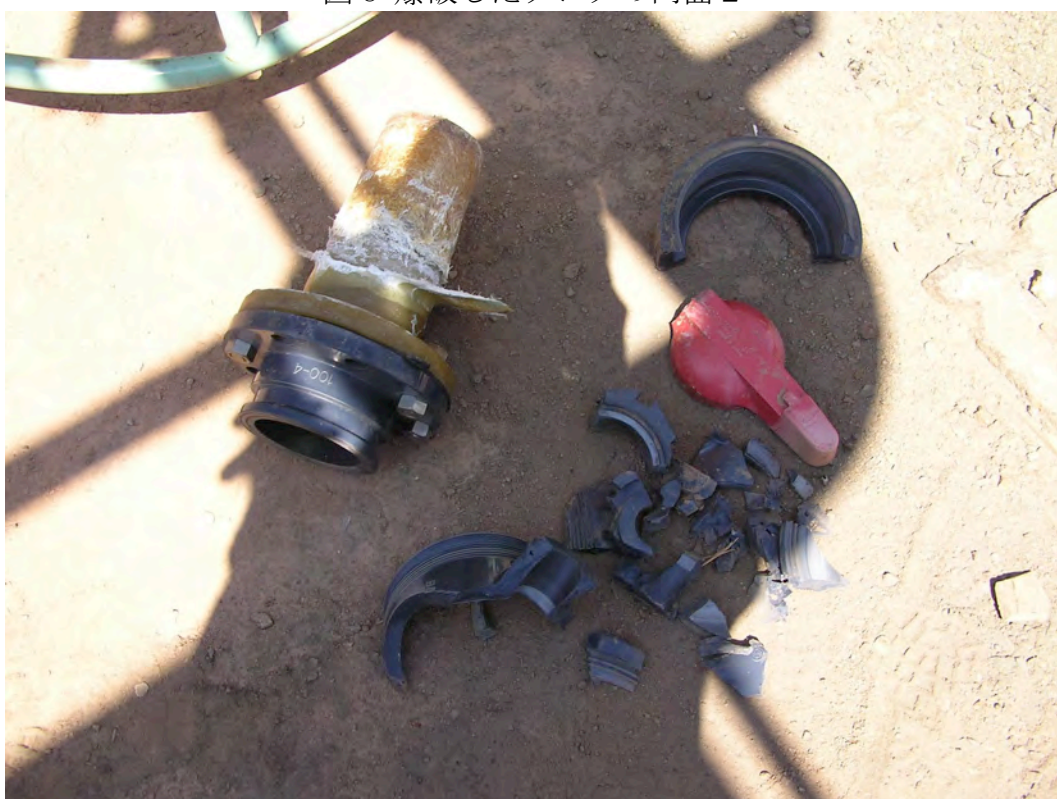
図 9: 破損した脱臭ボールバルブ

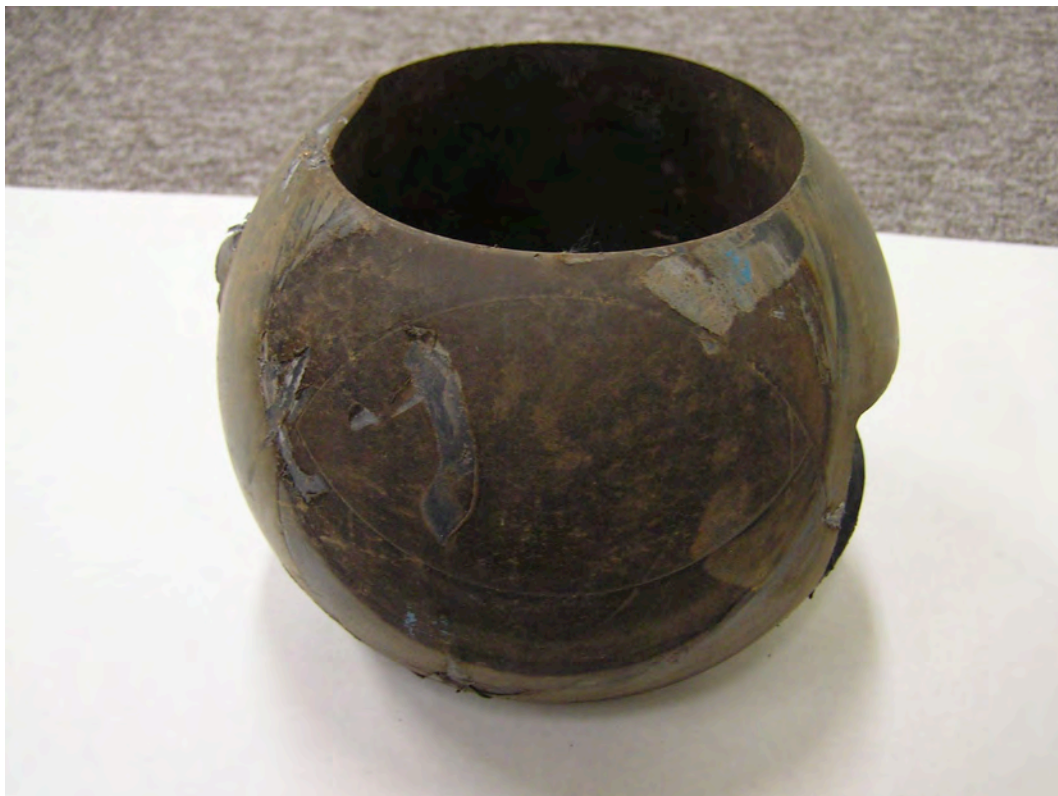
タンク上に取り付けられた脱臭配管ボールバルブはプラスチック、ゴムの部品で構成されており、静電気着火源となるものではない。このバルブは爆発により破砕していた。バルブ内のボールの焼痕の位置（図 10）からこのバルブが完全に閉まっていなかったことが推察できる。

図 10: 脱臭ボールバルブのボール部の焼痕

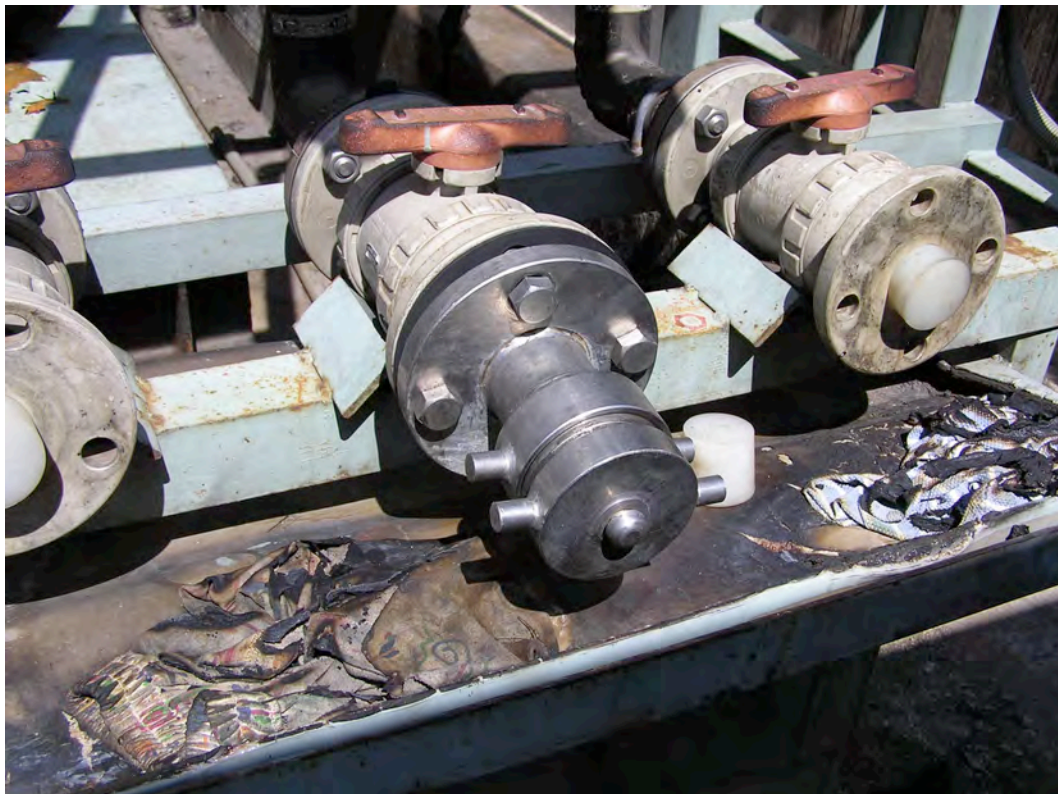
充填作業者は帯電防止作業服、靴は通常の作業靴を着用。地面はアスファルトとこれに接触している鉄板。湿度が比較的に低かったことを加味して、静電気放電を発生するほど作業者が帯電していなかったとは断定できない。爆発発生時、充填作業者はタンクローリーホースと液入口バルブとのステンレスジョイント (図 11) の取り外し作業をしていたと推定できる。

図 11: 液入口バルブとジョイント

爆発は作業員が液入口のタンクローリーのホースとのジョイント（図11）を外しているときに起きている。4.2.1節で静電気放電の生成のための放電回路を形成する接地した金属がタンク内に存在しないことから、タンク内の静電気放電の生成が困難であることを述べた。図12に示すように、液体の抵抗率が低い場合パイプ内の残液による抵抗（約2.6kΩ：直径50mm、長さ20mとして計算）が低いことと4.1.9節で述べたように液入口バルブを閉めた状態でポート間の抵抗が低いことから、内部が液体で濡れたジョイント金属を金属の工具にて外

- 金属配管は接地
- 絶縁物(塩ビ)配管のフランジおよびジョイントは金属としてこれを接地する。
- 排液口のバルブと液入口とホースとのジョイントの接地
- タンク内の液体の帯電防止にはならないが、タンク外側のはしごなどの金属も接地する。タンク外側が爆発雰囲気になったとき、電氣的に浮いた金属は静電気放電により着火源となりうる。
- タンクローリーは作業終了まで接地する。

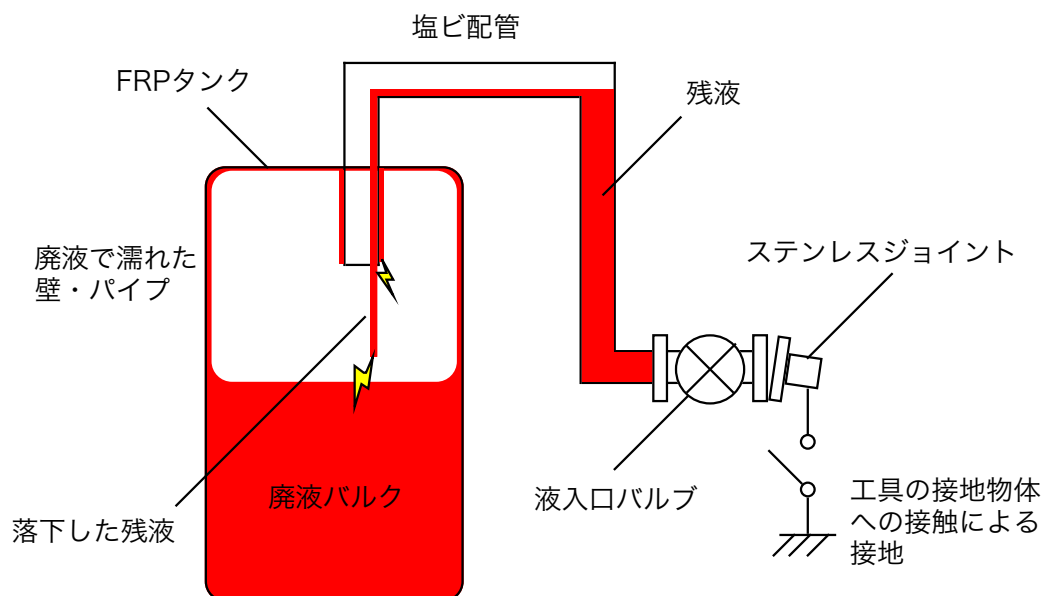
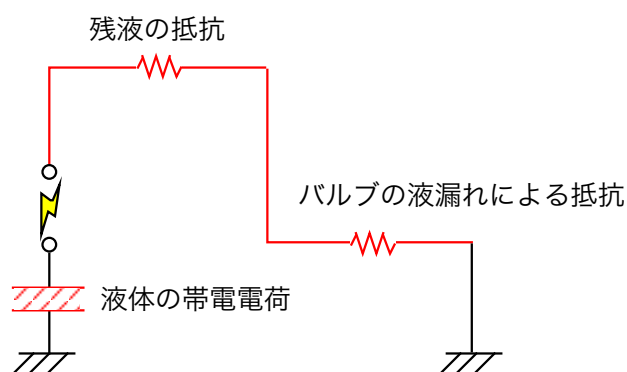
図 12: ジョイント取外作業によるタンク内の静電気放電の誘発

しているとき、工具がバルブを支持している金属枠（金属枠は接地金属）にふれるなどしてジョイントが接地する可能性が十分にある。4.2.1 節で述べたように液体は十分に帯電していると考えられるので、これによって形成された回路（図 12b）によりタンク内で図 12a に示すような静電気放電が発生する可能性がある。これが着火源となった可能性が高い。

また、ジョイントを取り外している作業者が帯電していてこれにより静電気放電が起きたときも、この回路によりタンク内の着火源となる可能性がある。この場合はタンク内の液体は帯電していなくてもよく、導電性が高いためキャパシタとして働き、作業者と液体に相当するキャパシタの電位が同電位になるまで放電する。
