# 災害調査報告書

## 銅合金製造工場で発生した爆発災害

労働安全衛生総合研究所

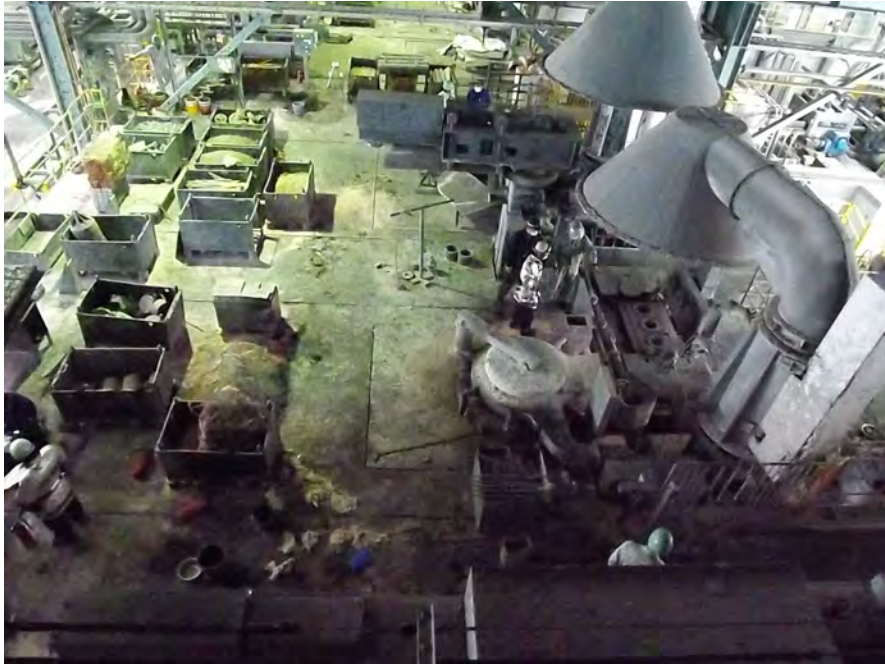
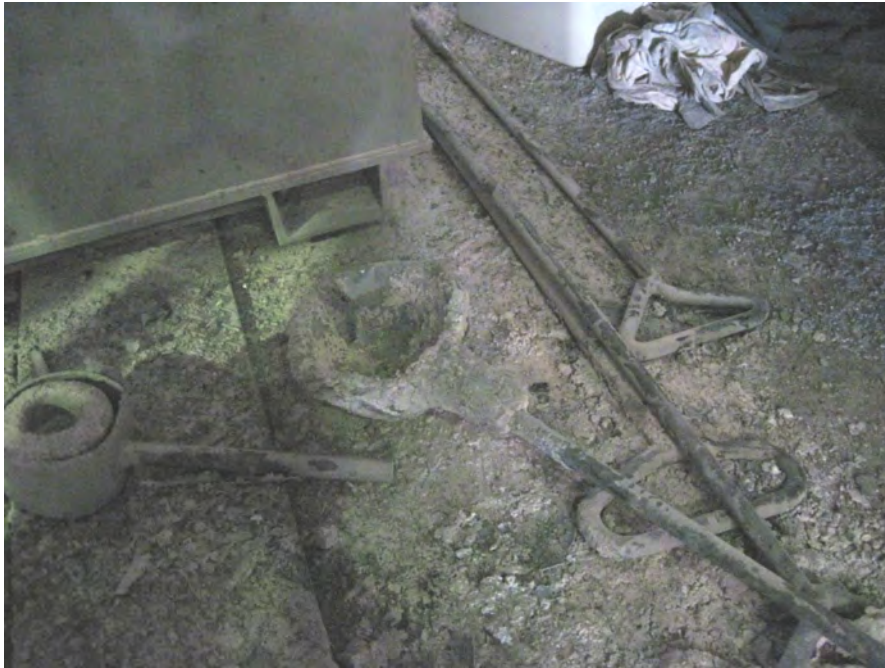
炉内にあったとみられる溶湯の約2/3が半径10m内に飛散した（写真1）。

写真1 溶湯の飛散状況（上：俯瞰、下：炉近傍）

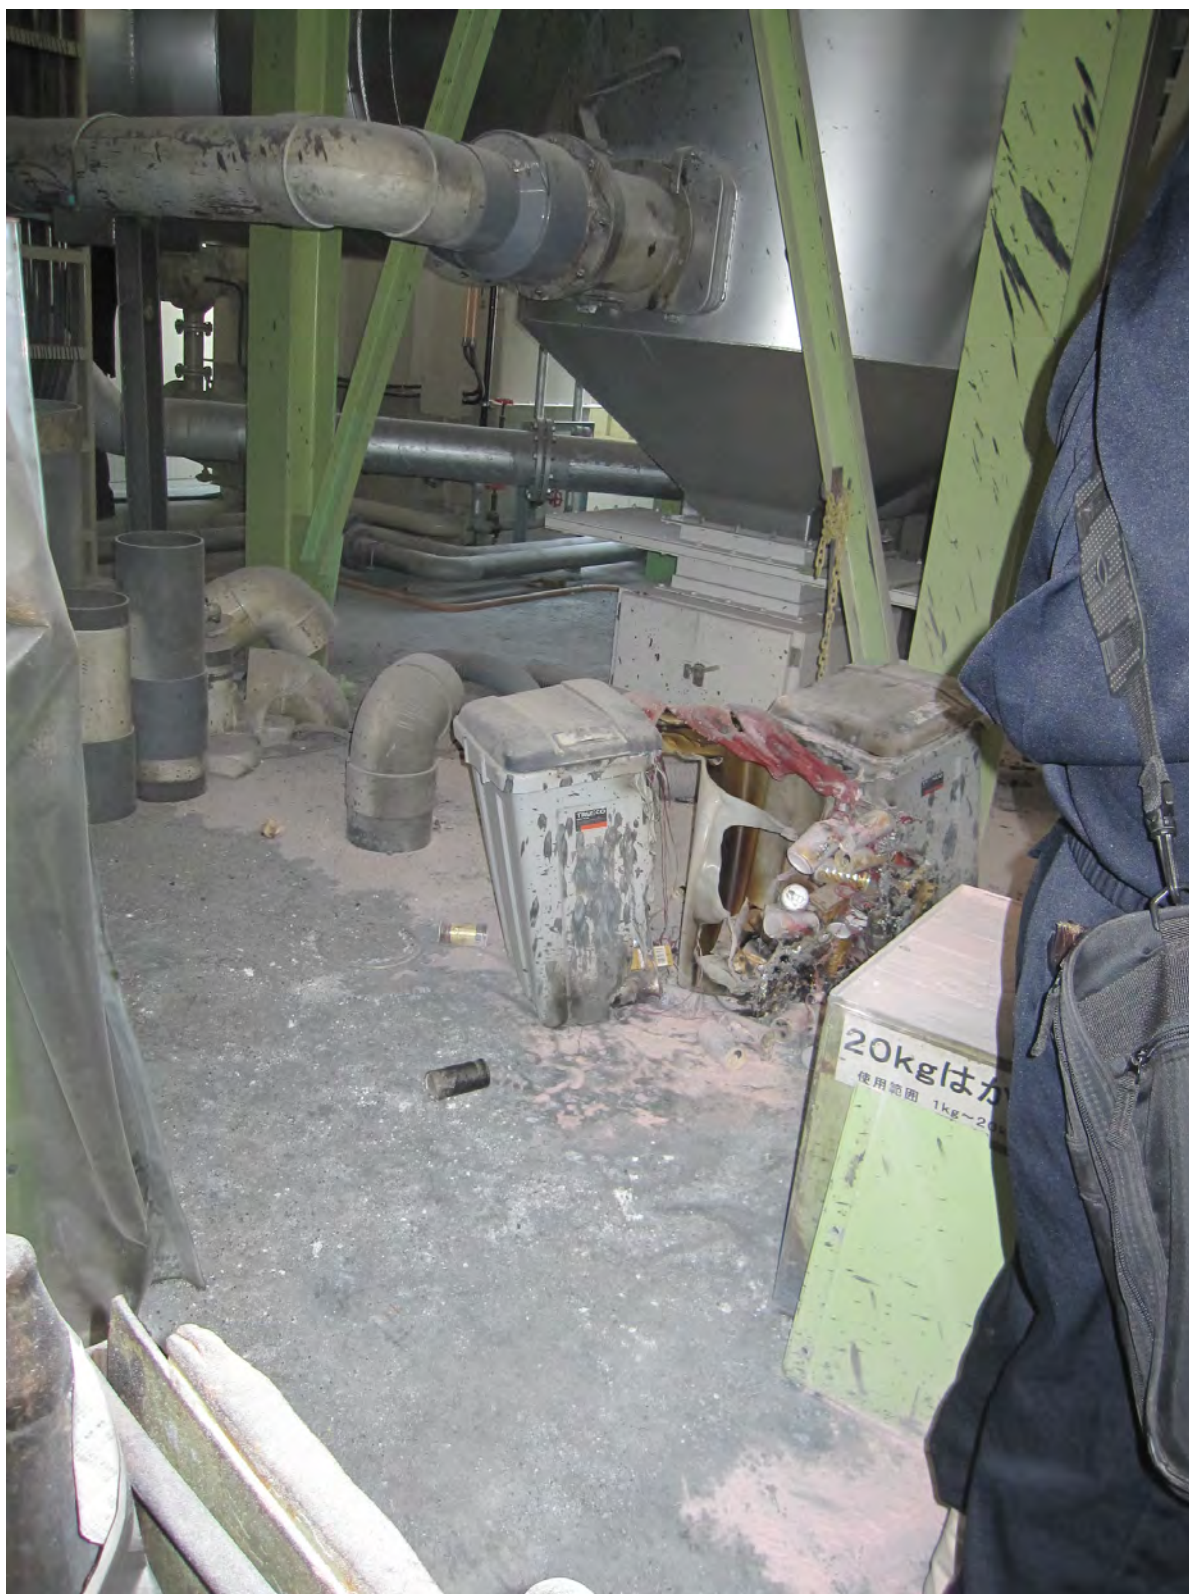
付近にあった炉の制御盤などが焼損するとともにプラスチック容器などが溶損した（写真2）。

写真2 高温物によるプラスチック容器の溶損

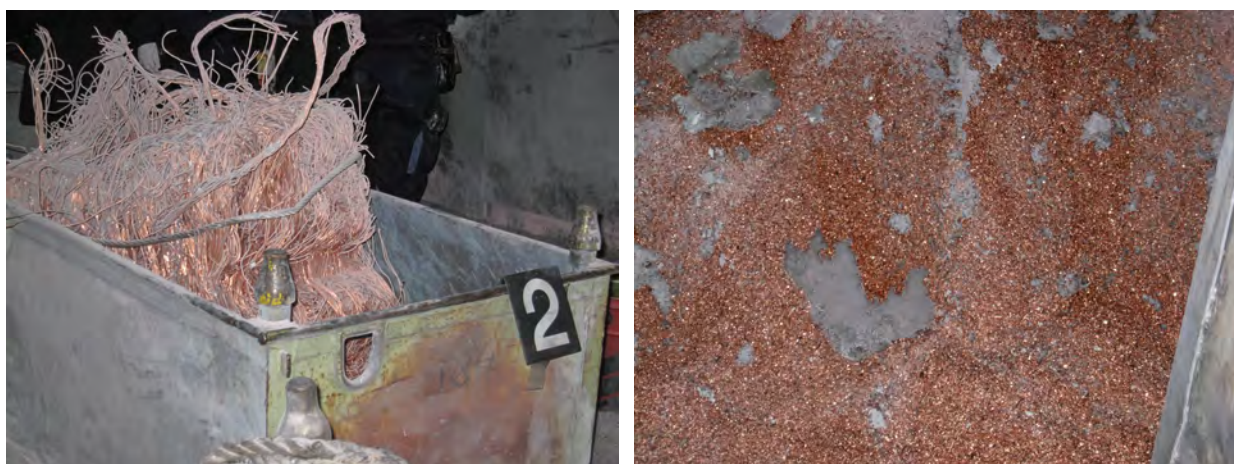
写真3 銅材料（左：銅線、右：銅切削屑）

本災害では、銅の原料にリサイクル品を用いているが、溶解前の原料は銅線や切削屑などが主であり、容器やパイプ状の物はなかったため（写真3左）、リサイクル材料金属に水などの液体が入った容器が混入していた可能性は低い。

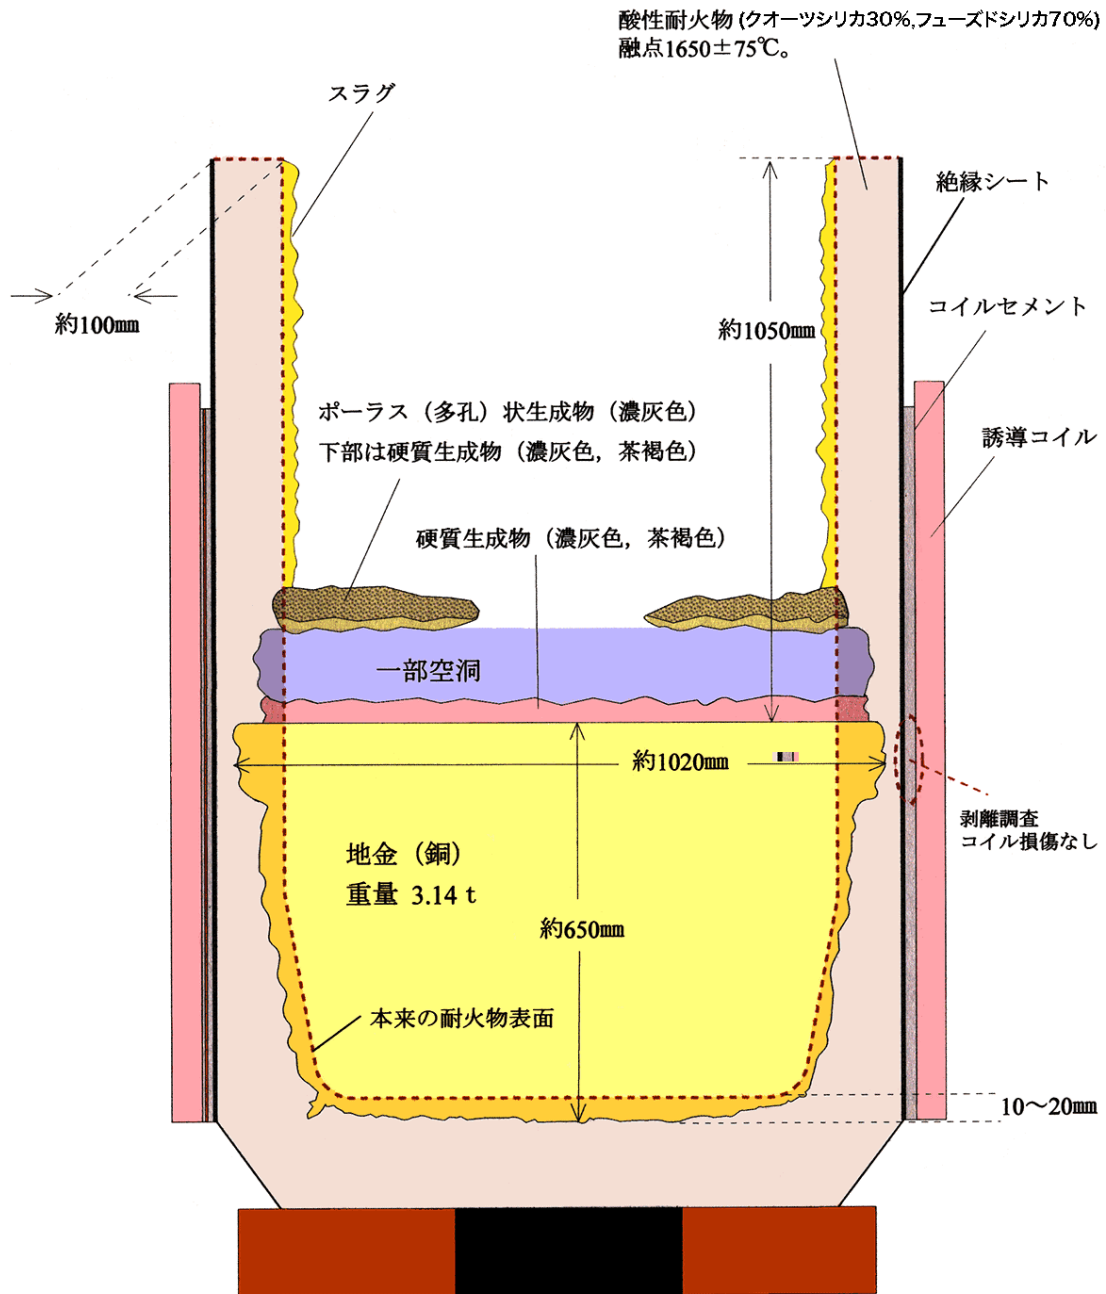
図1 炉の固化溶湯残留状況

図1に被災後の炉とその中に残存した合金の状況を示す。炉の上端から合金の表面までの深さは約105 cmであったことから、炉内に残留した合金の容積は約200リットルと想定された。残留物が製品と同じ組成である亜鉛33%を含む黄銅と仮定すると、製品の黄銅は比重が8.3であることから、これを乗算して残留物の質量は約1.7 tと推算される。被災時は6 tの合金（銅3 t、黄銅1.5 t、亜鉛1.5 t）を投入したとの記録から推算値を差し引くと、約4.3 tの溶湯が飛散した計算になる。

元素分析結果（表1）から、炉内残留物および炉の近傍の飛散物は銅と亜鉛を主体とする合金であったが、炉から遠い飛散物の主成分は亜鉛であった。このため、爆発は亜鉛を投入した後で、十分混合する前であったことが分かった。

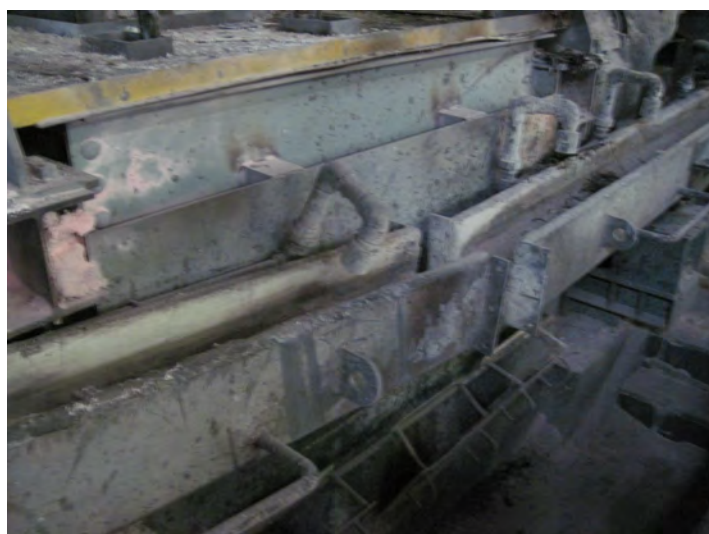
写真5 予熱用ガスバーナー

ガスの漏洩によるガス爆発の可能性を検討するため、炉の製品取り出し口に設置された、溶湯の凝固を防止するための予熱用と思われるガスバーナーの調査を行った(写真5)。このバーナーは被災した炉から離れた場所に設置されており、仮に未燃のガスが漏洩したとしても、ガス爆発の特性から、溶湯が飛散したという被災状況と同じ状況を生じることは難しい。すなわち、本災害の主要因である可能性は低い。

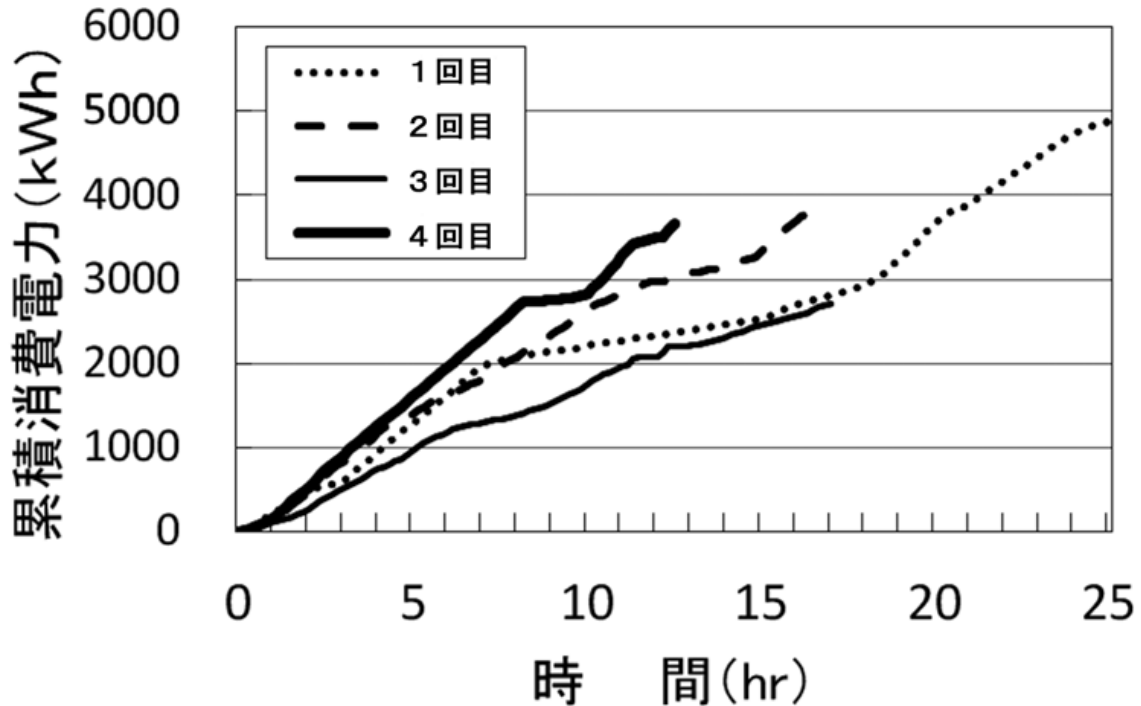
図2 炉の補修後の各回の累積消費電力

被災した炉の第4回目の消費電力の推算値は、作業開始から約8時間350～400kWを保持した後、いったん保温状態の50～100kWに落ちていた。約2時間経過後、追加投入した原料の溶解を進めるために約2時間400～500kWに消費電力を上げてから再び保温状態の約100kWに戻っていた。そして、さらに約1時間後に原料を追加して消費電力を上げたとみられ、その十数分後に爆発が起きている。

これらを比較すると、第4回目は、予定の原料の投入を終えていない段階で、加熱用電力が第2回目よりも225kWh、3回目よりも1362kWh多い。また、第1回目では25時間かけた同水準の電力量に、12.5時間という短時間の加熱で達している。第3回目終了から第4回目開始まで約2日時間が空いていたために冷えていたことも考えられるが、このことを考慮しても、これらの比較結果は、第4回目の加熱に使用された電力量が、第1回目から第3回目よりもかなり多くなっていると言える。
