# 災害調査報告書

## 廃油リサイクル工場で発生した爆発火災災害

労働安全衛生総合研究所

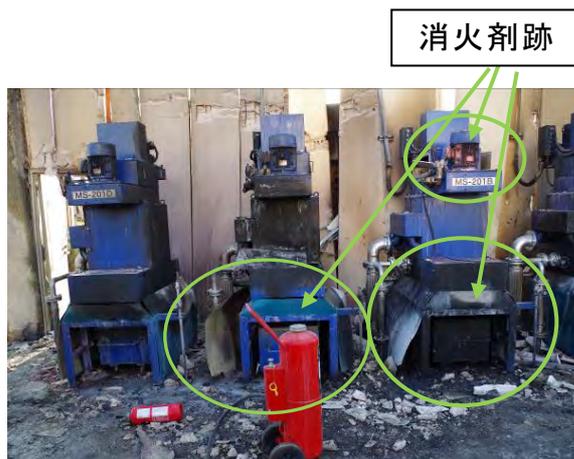
写真 3-1 遠心分離装置  
(左から機番 201D, 201C, 201B)

- a) 101 については、左側面下に焦げ跡があるが、爆発した痕跡は見当たらなかった。
- b) 201A については、ギアボックスのある箇所側板が焼けて開き、ねじの穴は引きちぎられていた。
- c) 201B については、下部の左の側壁が広がっていた。下部は全般に黒く焦げ、板も変形し、激しく燃えた痕跡があった。上部の左側の側板が落ちていた。ただし、ねじの穴は引きちぎられていなかった。上部にあるモーターに消火剤（色はピンク）の散布の跡があった。（写真 3-1）
- d) 201C については、下部の両側の側壁が広がっていた。中ほどで激しく燃えた跡があった。消火剤の散布の跡があった。上部の右側の側板が開いていた。ねじの穴は引きちぎられていた。上部の左側の側板も外れていた。（写真 3-1）
- e) 201D については、下部の側板がやや広がった状態であった。下部のほうに焼けた跡があった。本体背後の上方にも焼け跡があった。（写真 3-1）

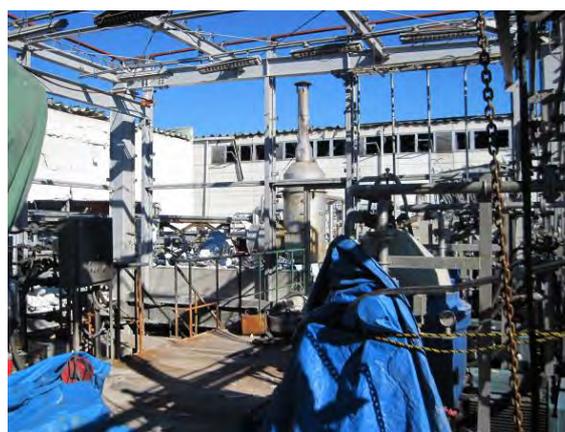
写真 3-2 蒸留施設の機械室 (2 階) の  
東側壁を北東方向に見たところ

- a) 1 階については、外壁はコンクリート部から外れ、外方向に移動していた。
- b) 2 階については、外壁は、遠心分離装置の背後の壁を除き吹き飛んで、骨組を残してなくなっており、屋根は骨組みを残してなくなっていた。

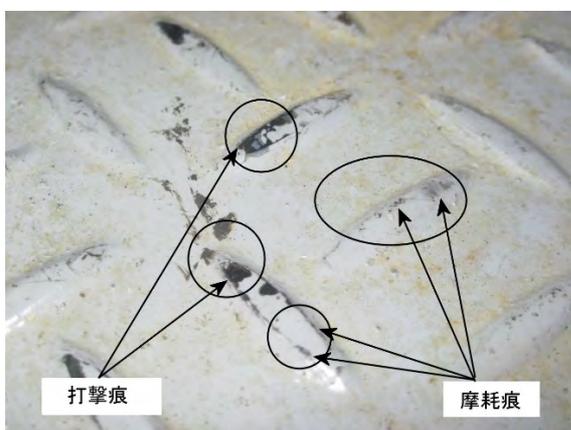
写真 5-1 表面の損傷の例(1)

子細に見ると，写真 5-1，5-2 に示すように，表面の様子は局所的には塗料が剥げた状況にあり，凹凸模様の凸部の箇所は剥離は摩耗で，他の箇所の剥離は爆発した時の落下物による打撃や爆発前の装置の移動などで生じたものと考えられる。塗料膜の厚みは断面の顕微鏡測定によると 0.292~0.348 mm で平均 0.33 mm であった（写真 5-3）。

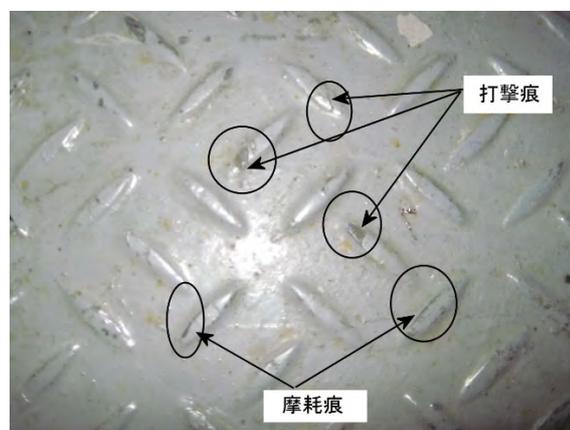
写真 5-2 表面の損傷の例(2)

打撃による損傷では，摩擦によるものとは異なり，塗料膜が小片となって剥離し，なくなっている。

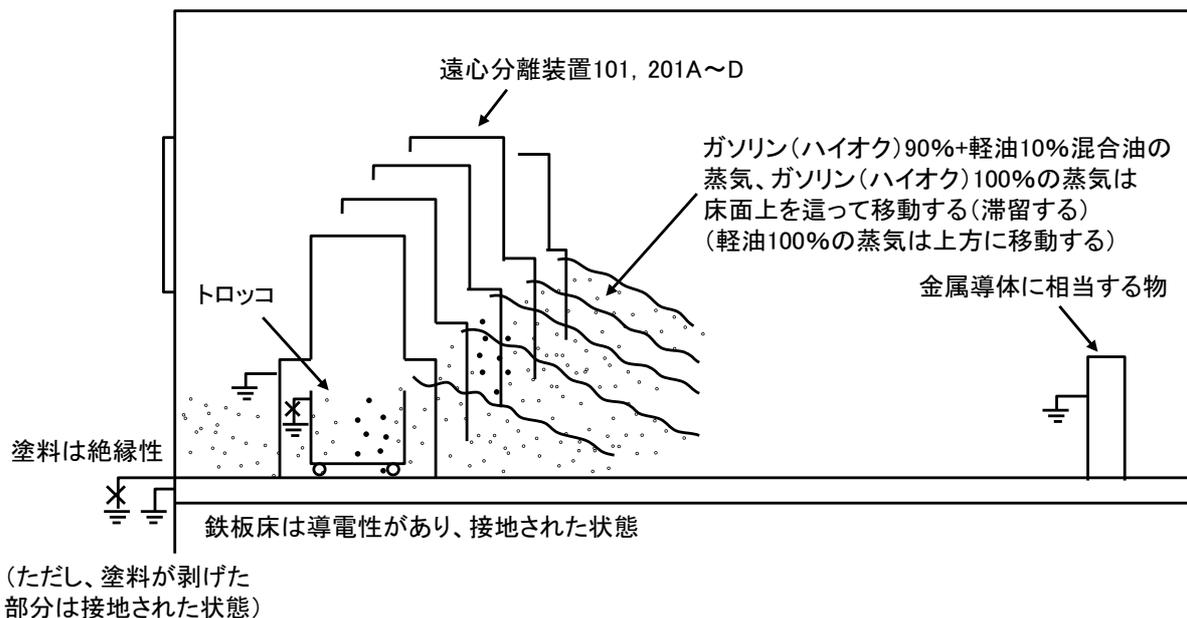
図 7-1 爆発の発生過程 (推定)

爆発の発生過程を図 7-1 に示す。なお、発災した蒸留施設では内容物は加熱ヒーターで 70～95℃に加熱され、再生処理されていたことから、通常は、引火点が高い廃油（例えば、重油（引火点 70℃以上）など）を受け入れ、処理していたものと考えられる。

- ① 発災当日、ガソリンの割合が高く、引火点が -18℃以下の廃油をローリーで受け入れ、施設の受入地下タンクに搬入した。
- ② 上述の引火点が高い廃油は受入地下タンク、地上タンクを経由し、既にタンク内に受け入れていた通常の引火点の高い廃油と混合しながら、中間タンクに移送された。そして、中間タンクで貯留中に加熱ヒーター(設定温度 70℃)で昇温され、高温になって、次の工程の遠心分離装置に送られた。
- ③ 遠心分離装置の下部には液体と分離した微粒子やスラッジ等の固体を排出するため、トロッコが備えられていたが、構造上、本体下部に隙間があるため、気化した可燃性蒸気が 4 台の遠心分離装置から漏れ出した（図 7-1）。
- ④ 漏れた蒸気は目視では靄(もや)に見え、空気に比べて重いため、床をほうように滞留していた。消防本部の観測による当時の気温と湿度はそれぞれ 9.2℃、97.5%であるが、室内は機械装置類を運転しているため、長袖の作業着で動き回ると汗ばむ程度の気温にあったものと考えられる。
- ⑤ 隣室にいた作業員が異変に気がつき、装置の確認と停止作業、換気のため一つの窓を開放した。なお、作業員は帯電防止性能のない（非対応型の）一般的な安全靴を履いていた。作業員が窓を開けたことで、新鮮な空気と床面上に滞留していた可燃性蒸気が混合し、局所的に爆発範囲の混合気が形成した。
- ⑥ 2 階の床用鋼板は電氣的に絶縁性の塗料で塗られていたが、塗料が摩耗し、局所的には導電性があった。作業員が帯電防止非対応型の安全靴を履いていたため、靴と床の摩擦で作業員は電荷が蓄積、帯電しやすい状況にあった。ただし、気温が高い（一般に湿度も高い）場合は、人体に蓄積した電荷の緩和が促進されるので、長い時間高位に帯電した状態にはならない。高位に帯電するのはごく短時間である。
- ⑦ 作業員が別の窓を開けようとした際、飛び跳ねるように駆けてきてごく短時間高位に帯電した状況下で、人体、おそらく腰から下の部分が接地された金属導体に接近したその瞬間に静電気放電が生じて引火した。

着火後、火炎が室内を伝ばするが、作業員は着火の際の衝撃か何らかの理由ですぐに転倒した。
- ⑧ 火炎の伝ばに伴う体積膨張で室内の内圧が上がり、建物壁や天井屋根が破壊された。建物の壁は外方向に変位しているが、この状況からは、爆発は 2 階で発生し、北東側の出入り口に近い側と推定される。
- ⑨ ⑤の段階で遠心分離装置は停止したが、可燃性蒸気の漏れいが継続していた箇所まで火炎が伝ばし、保持されていた。その後、火災に拡大し、温度の上昇とともに遠心分離装

置内やほかの箇所でも小規模な爆発が発生した。

本災害では、マニュアルを遵守して引火点の低い廃油を蒸留施設で処理しなければ爆発は起きなかった。当該事業場において、引火点の低い廃油を今後扱うためには、蒸気が装

置外に漏えいした場合の対策，適切な防爆構造電気機械器具を設ける必要がある。
