災害調査報告書

建設工事現場で発生した
クライミングクレーンの落下災害

労働安全衛生総合研究所

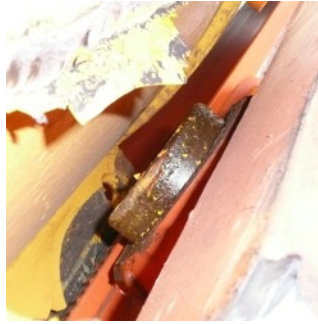
写真 1 当該クライミングクレーンの状況 (災害発生直後及び撤去後の外観観察)

- ・ 2本の油圧ピンは、上部ピンが完全に収納されて、下部ピンはクライミングマストのピンガイド端から約20mm突出した状態となっていた（写真1(a)）。
- ・ 4本連結されたタワーマストの最上部の上から2番目のボス上部外側及び4番目のボス下部内側に塗装ペンキが削れた新しい傷が確認できた（写真1(b)）。
- ・ クライミングマスト撤去後、油圧ポンプを起動させたところ、昇降用シリンダ及び2本のピン用シリンダは全て正常に動作することを確認した。
- ・ 上部ピンの動作は操作位置から目視可能であったが、下部ピンの動作は昇降用シリンダ伸張時では目視できなかった。

(a) 下部ピン状況 (20mm 突出) (b) 新しい傷 (最上部タワーマストの上から 2,4 番目のボス)

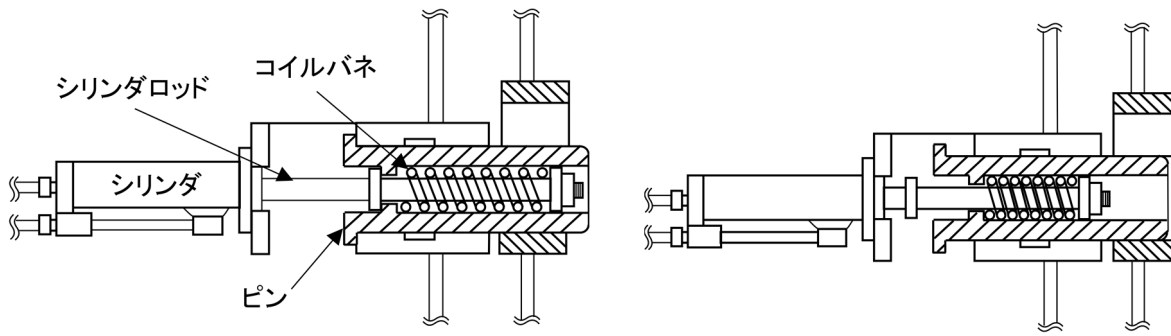
図4 ピン用シリンダの構造

図 4 で示したように、ピン引き込み時には、シリンダロッドの延長ロッド端のフランジがコイルバネ端を押してバネを圧縮する。このとき、シリンダロッドの推力（引き込み力）はバネにのみ伝達されるため、ピンが外部から拘束されているとシリンダロッドのみ引き込んでピンは動作しない。この拘束が解けると、コイルバネの復元力によりピンが引き込み動作を開始する。ピンの外部拘束とは、ピンがボスに完全挿入されてピンとボス内側面が接して、クライミングマストと旋回台、ジブ等の全重量がピンにかかっている状態である。しかし、ピンとボスの接触状態がなくなると、ピンは無負荷状態となるために、シリンダ推力より小さなバネの復元力であってもピンを引き込むことが可能となる。すなわち、ピンに垂直荷重がかかった状態でピン用シリンダを操作することにより、バネを先に圧縮させておけば、荷重が無くなるとシリンダ操作無しに自動的にピンが引き込まれる仕組みであった。

ピンが引き込まれる初動条件は、(バネの最大復元力) > (ピンにかかる静摩擦力) という関係が成り立つことが必要である。そこで、取り出した実際の上部ピン機構部でピン引き込み力を測定したところ、最大約 480N を記録した（シリンダの引き込み方向推力は約 12kN から算出される理論値は 600N 程度）。次に、ピン押力測定装置を用いて伸張したピン側面にボス（切り出した円弧状部分）内側面を接触させて静動摩擦力の測定を行った結果、ボスにかかる垂直荷重が概ね 1,000N 以下であれば初動引き込み動作が確認できた。すなわち、この垂直荷重値以下で、なおかつ 480N 以下となる場合は、クライミングマスト自体が傾くか上方へ持ち上がることによって、ピンがボス接触面から離れる過程でのみ発生すると考えられる。

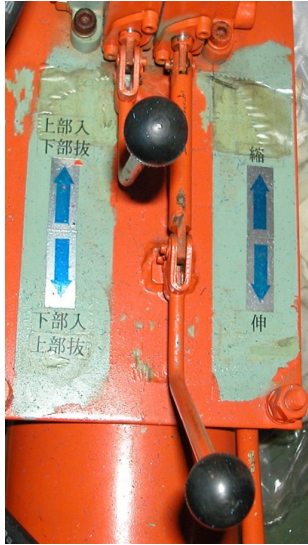
写真 2 操作用レバーと操作方向表示
(左側：ピン挿入用，右側：昇降用)

当該クライミングクレーンの昇降用シリンダと上下ピンの動作は、2 本のレバーにより油圧切換弁を手動で操作することにより行われ、何れの操作用レバーも中立復帰の 3 位置操作が可能であり、昇降用は上昇・下降・停止（保持）、ピン挿入用は上部ピン挿入・下部ピン挿入・停止（保持）の操作が可能である（写真 2 参照）。したがって、操作者はピン引き込み操作を意識することなく、逆クライミング作業を実行できる。

の操作方向ラベルが貼付されていた (写真 2 参照)。したがって、昇降用とピン挿入用のレバーを混同する可能性は低いですが、2 本の操作レバーは両手で同時に操作可能であるため、ピンが挿入途中であっても昇降動作ができるおそれがある (このことは、図 5 の油圧回路からも明らかである)。この場合、一方のピンが完全挿入する前であっても他方のピンの引き込み力が発生し始めるため、昇降動作により他方のピンにかかっていた全重量が開放されると、最悪ピンが引き込まれるおそれがあることが分かった。

- ▶ 適切な昇降位置（ピン中心と挿入ボスの中心の重なる位置）をスライダにマーキング：ピンの不完全挿入の防止（ただし、ボス間隔が均一の場合）
- ▶ ピン用シリンダのストロークゲージとストローク端の表示：ピンの完全挿入状態の確認
- ▶ ピン用シリンダロッドの全ストロークが見えるような開口部（窓）の設置：ピンの完全挿入状態の確認
- ▶ ピンの完全挿入の他者による目視確認（二人作業）：ピンの完全挿入状態の目視確認
- ▶ 2本の操作レバーの分離設置あるいは形状や操作方向の差異付け：操作レバーの誤操作、同時操作の防止
- ▶ 操作手順の遵守徹底、確認行為の明文化：操作者の安全意識向上、運用の責任体制強化

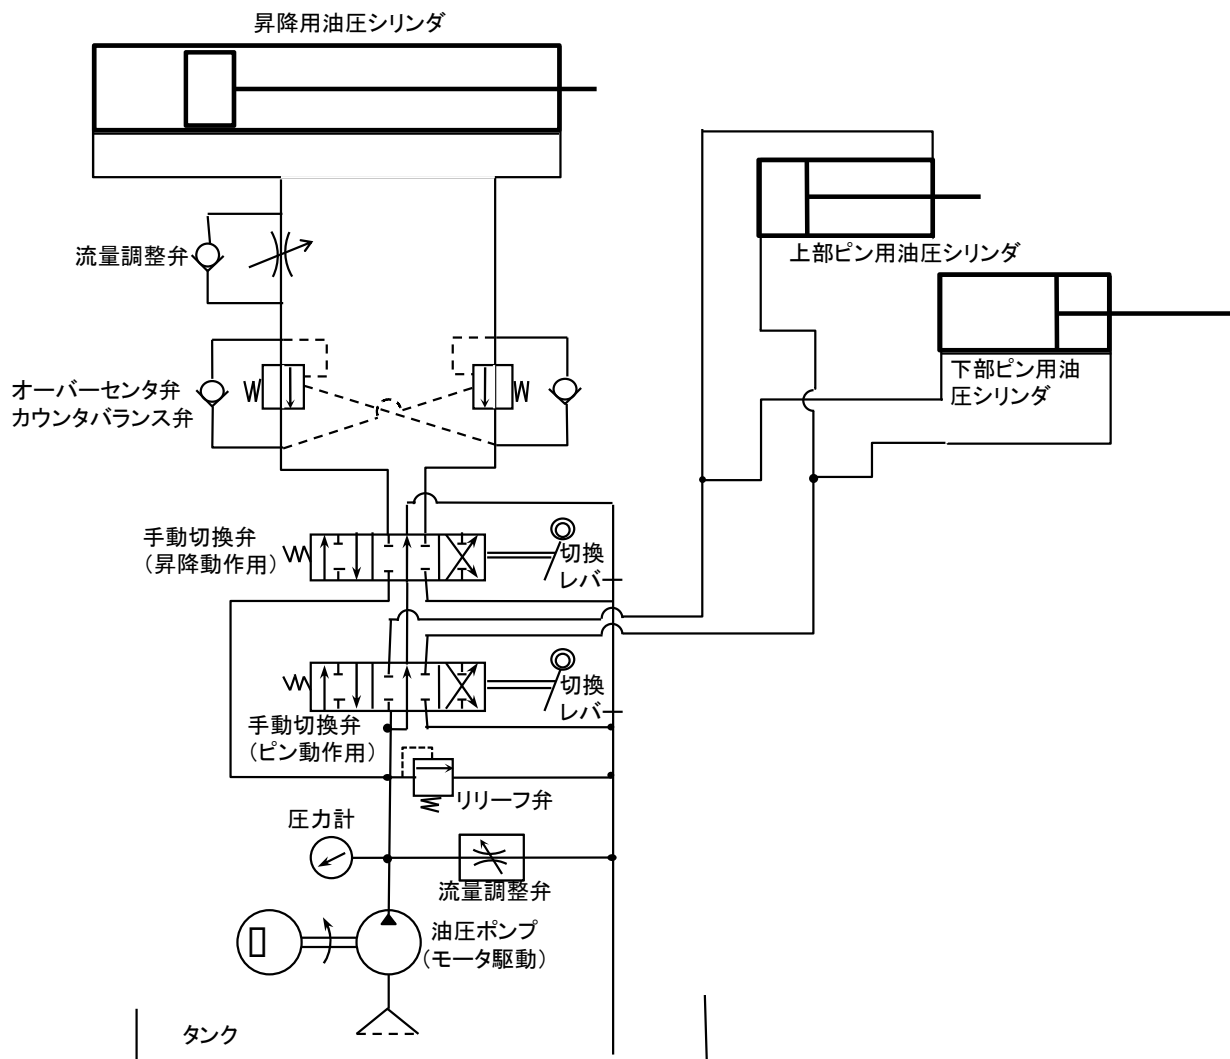
図 5 クライミング装置の油圧回路

ピン用シリンダの油圧回路の大きな特徴は、ピンの挿入と引き抜きを同時に一つの操作で行えるように、一方のピン用シリンダのピストンヘッド側ポートと他方のシリンダのピストンロッド側ポートを直結して切換弁に配管している点である。しかし、両者が直結しているために、仮に一方のシリンダがストローク途中で停止した場合であっても、切換弁が操作されている限りは他方のシリンダへ油を供給して動作してしまう。したがって、コイルバネを用いるピン引き込みの仕組みがシリンダに付加されていると、一方のピンの伸張動作が不完全であっても、操作用レバーを操作する間、他方のピンはバネの圧縮が続くため、このピンの引き込み動作は起こり得ることが分かった。

I に関しては、図 5 における上部及び下部ピン用油圧シリンダにストローク端検知センサ（またはスイッチ）を付加して、ピストンロッドが所定の位置に到達したことを電気信号により通報できる構成が考えられる。当該クライミングクレーンの場合は、ピンがシリンダと連結していないが、ピン完全挿入時にシリンダは必ずストローク端まで伸張するという関係が成立するので、ピン用シリンダピストンかロッドのストローク端（2本のシリンダに各1箇所）にこれらの装置を設置すればよい（ピンのみを検知するとシリンダの動作状態を必ずしも反映しない）。

II に関しては、上記センサ類の2つの出力信号の何れかがあればピンの完全挿入の確認信号となるので、この信号がなければ次の操作（すなわち昇降用シリンダの操作）ができないように、昇降用シリンダの弁操作を禁止すればよい。そのため、昇降動作用切換弁の手前に流路遮断を目的とした電磁切換弁（バネ復帰式4ポート2位置電磁弁）を設けて、センサ出力信号の論理和出力によって流路を開く構成が考えられる。これは、センサ出力と電磁切換弁の駆動用ソレノイドコイルからなるインタロック回路であり、既存の油圧回路の利点（ピン用シリンダのポート共有配管）とコイルバネによるピンの自動引き込み機能の仕組みを活かしつつ、極力少ない改造で済む。これにより、ピンの不完全挿入状態が解消されない限り昇降動作が行えないことが確認できた。なお、ストローク端検知センサの故障（検知できない危険側故障）まで考慮するならば、センサの冗長化または定期的なセンサ正常性の確認を行うことが望ましい。

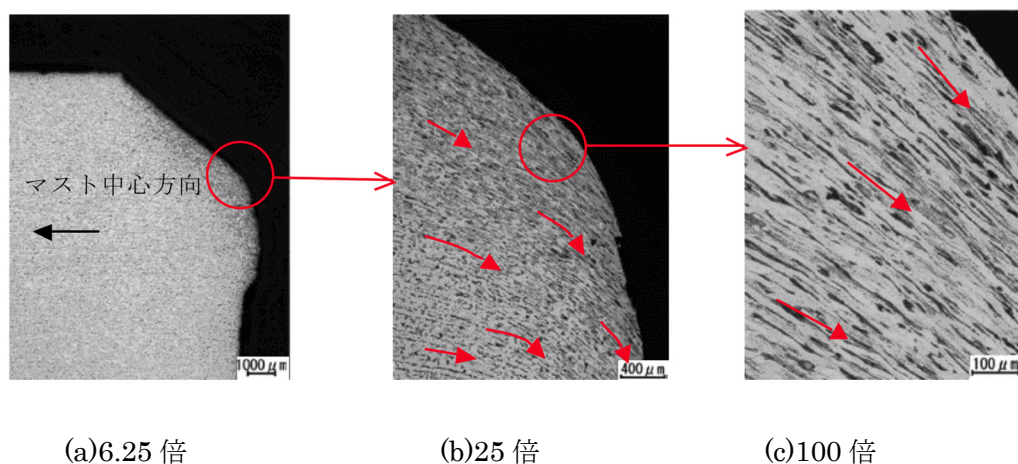
写真3 ボスの組織観察結果（写真2のボス変形部）

一方、最上部タワーマストの上から4番目のボス下部内側端の変形傷は、ボスにピンが接触したことで生じたと思われる塑性変形の痕が観察されたため、ボスの変形部に対してラジアル方向に組織観察を行い、結晶粒の流動した方向を基に変形の原因を調査した。写真3は、光学顕微鏡による変形部の組織観察写真である。同写真(b)、(c)に示すように、変形部の結晶粒は明らかに塑性変形をしており、写真では左から右下方向に流動していることが分かる。これは、ピンがボスの内側下部縁から滑るように下方

へ移動した結果生じたと考えられる。

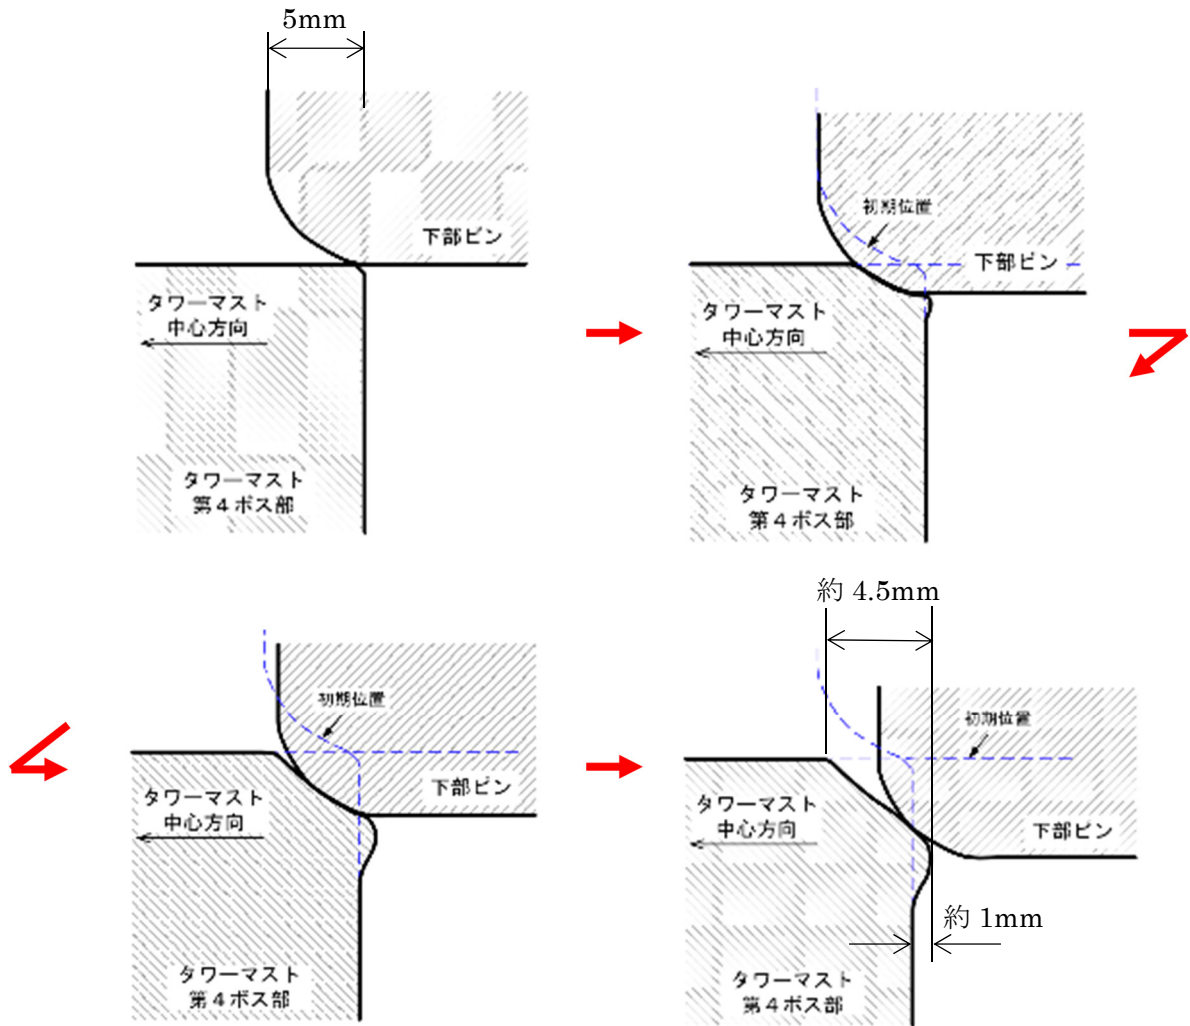
図6 下部ピンがボスに引っ掛かり変形させる推定過程

次に、レーザー顕微鏡を用いてピン先端とボスの変形部の形状測定を行った結果を推定過程とともに図6に示す。ピンには変形が確認できなかったが、ボス端面からマストの中心方向に向かって約4.5mmの変形が確認できた。この変形によって盛り上がったはみ出し量は、ボス端面から約1mmであった。図面によればピンのガイド端面とボス端面の隙間は15mmであったため、前出の下部ピン突出長20mmから、ピンはボスの端面から5mmだけ挿入されていたことになる。この位置関係は、ピンの先端形状を考慮すると、ボスの変形している長さとはピンとボスが接触する長さはほぼ一致すると言える。

以上の結果から、最上段タワーマストの上から4番目のボス内側下部に生じている新しい傷(変形部)は、図6に示すように、下部ピンがこのボス内側下部に引っ掛かった状態から下方へ滑り落ちた際に生成されたと推定される。

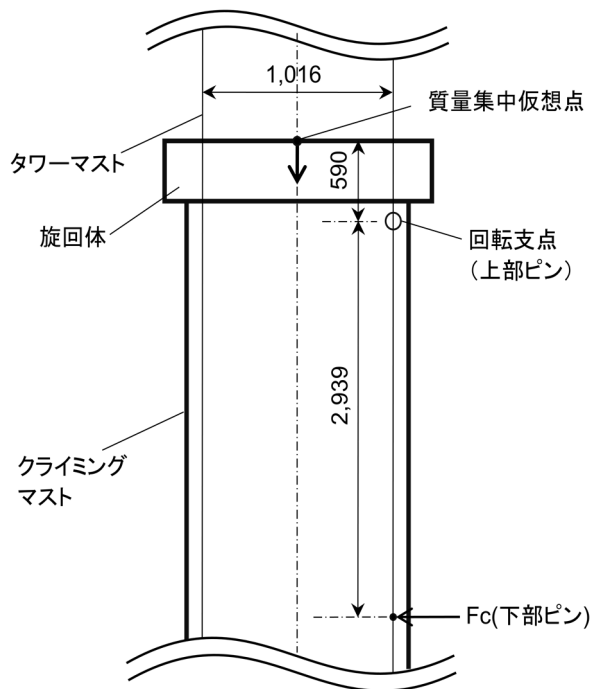
図7 クライミングマスト傾斜のためのモーメント（下部ピン最伸張時）

上部ピンとポストとの接触点を回転支点として、下部ピンが昇降用シリンダのストローク端の位置でクライミングマストを回転させるモーメントが働くとすると、最大モーメント長 l はポスト3穴分間隔(2,939mm)となるので、支点における回転軸のモーメント M_p [kNm]は次式で得られる。

ただし、 F_c は定常油圧力約14MPaとシリンダ内径φ40mmから算出されるピン押力の理論値であり、実際のピン機構を取り出して構成したピン押力測定装置により測定した最大押力値は17.6kNであった。次に、計算を簡単にするために、図7に示すようにクライミングマストと旋回台、ジブ等の全質量(14.087×9.8=138kN)は旋回体台座(回転支点上方590mm)のマスト中心軸上に集中すると仮定する(最悪条件)。この質量が回転支点軸上におけるモーメント M_g [kNm]を生成し、これは次式により算出できる。

したがって、 $M_p < M_g$ となり、ピン押力のみでクライミングマスト自体を傾けることはできず、(a)の想定過程は起こりえないと判断された。なお、実際には、マスト中心から片持ち状態で設置される旋回体の長さやジブの荷重支点が中心軸から離れているため、 M_g は式(2)の値より大きくなり、より傾きにくい状況であったと推定される。

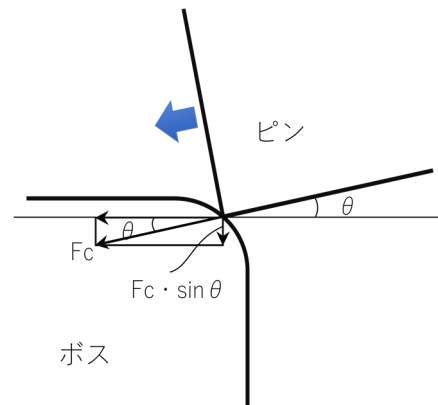
図8 ピン傾斜押圧時のポストにかかる応力

ボスにかかる鉛直応力の反力がクライミングマストを持ち上げる力となるため、ピンがボスに当たる角度が垂直から傾斜する（ピンがボス内側縁部に当たる場合、水平方向からピン先端が下向きの）場合、この傾斜角度 θ により反力が増加する（図 8 参照）。しかし、クライミングマストがタワーマストに対してラジアル方向にオフセット可能な最大値が 184.2mm（各タワー半径より算出）であり、クライミングマスト長 3625mm であることから、同マストは構造上最大 2.9 度（ $=\arcsin(184.2/3625)$ ）までしか傾斜できない。この最大傾斜時の応力測定値 800N（ピン押力測定装置により実測）及び理論値 910N（ $=F_c \cdot \sin \theta$ ）の何れの場合であっても、クライミングマストと旋回体、ジブ等の全重量(138kN)に対して十分小さいことは明らかである。この結果から、(b)の想定過程も起こりえないと判断された。
