災害調査報告書

高層ビル建設工事中に発生した 足場の落下災害

労働安全衛生総合研究所

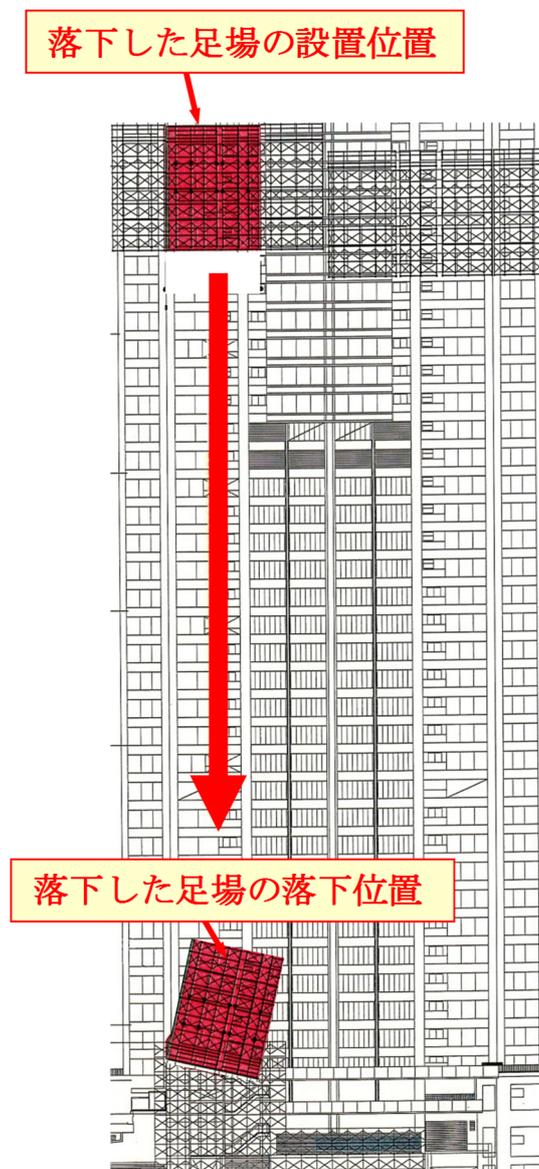
図1 落下した足場の設置位置と落下位置（高層ビルの立面図）

高層ビル新築工事現場において、建設中の建物の33階から37階に設置していた足場の一部が落下した。人的被害はなかったが、落下した足場の一部が落下地点から飛び跳ね、公道に駐車していたトラックを損傷させた。落下した足場の設置位置と落下位置を図1に示す。

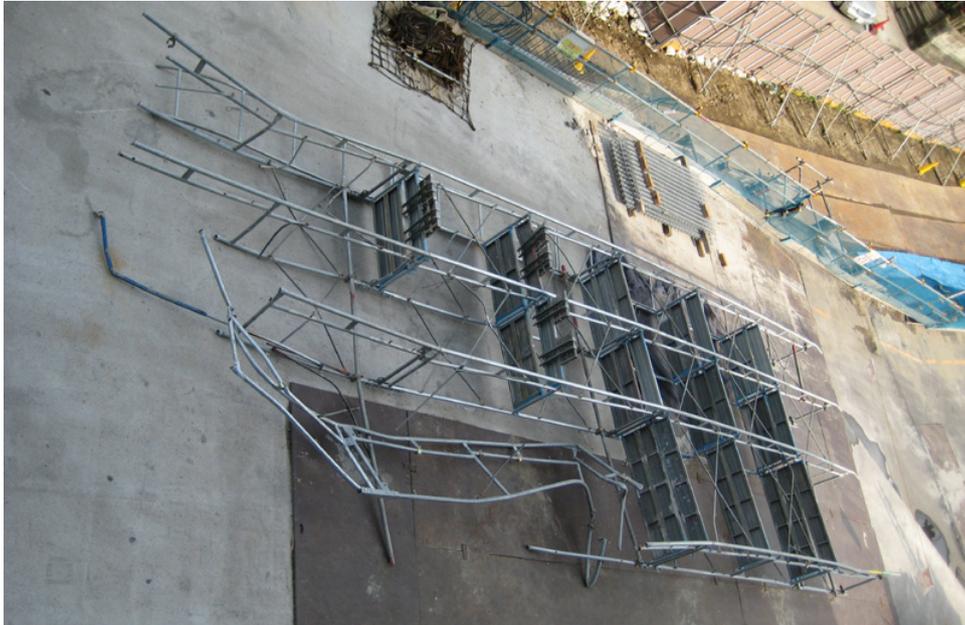
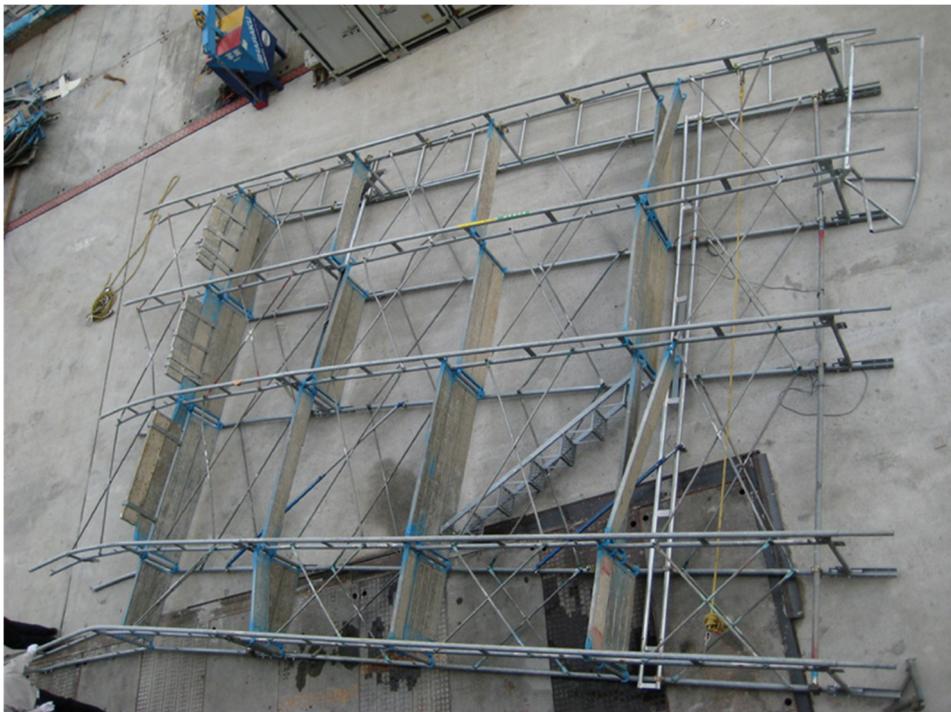
写真 1 落下した足場

落下した足場を写真 1 に、落下した足場の立面図を図 2 に、落下した足場の断面図を図 3 に、落下した足場の寸法と重量を表 1 に示す。落下した足場は、2 体の足場が単管により連結されて 1 体化したものであった。本報告では、2 体の足場のうち、一方を足場 A とし、もう一方を足場 B とした。

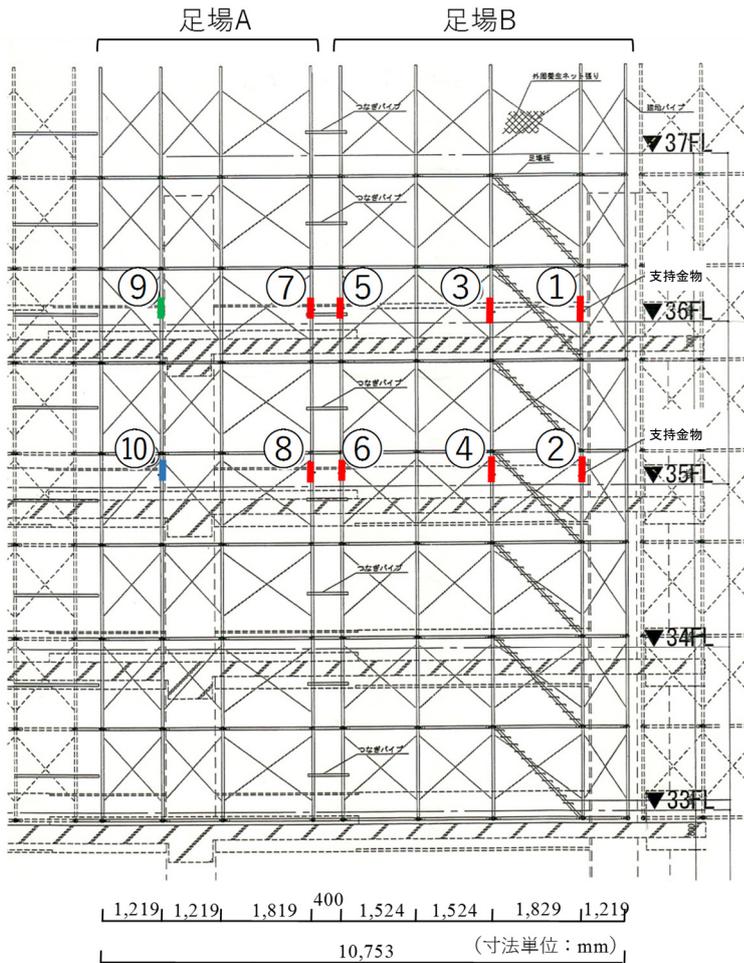
図2 落下した足場の立面図

落下した足場は図4に示すように、建物の梁に設置していた支持金物と呼ばれる部材により支えられていた。落下した足場は支持金物10個により支持されており、支持金物が設置されていたのは図2に示す①～⑩の位置である。支持金物は図4に示すように、緊結金具2個を用いて足場に固定し、建物の梁などに挟んで、ジャッキで締めて設置するようになっている。

図2の足場Aと足場Bは単管により連結されていたが構造的には、足場Aと足場Bは独立した足場と考えることができる。表1より足場Aの重量は17kNである。足場Aには支持金物が4本設置されていたので、支持金物4本に足場の重量が均等に作用していたとすると、支持金物1本に作用する足場の荷重は約4.25kN(=17kN/4)になる。図6と表3より「①100mm鉄製補助スペーサーと50mm木材」を用いた場合の最大荷重は4.19kNであり、4.25kNとほぼ一致する。このため、鉄製補助スペーサーの代りに木材を用いた支持金物⑩は、最初に支持耐力不足となって破壊したと考えられる。

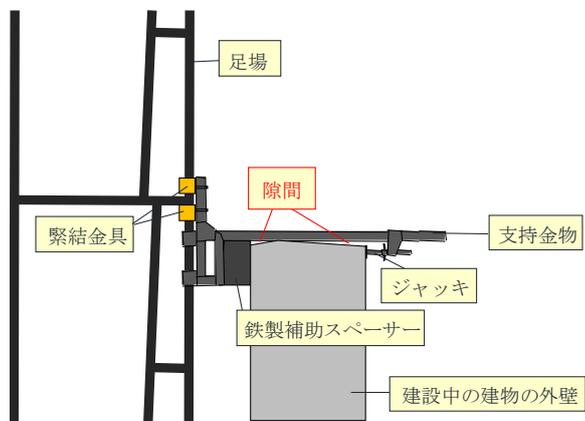
図4 支持金物の設置状況

支持金物の支持耐力不足により、足場が落下する可能性を実験的に調査した。実験状況を写真3に、実験に用いた補助スペーサーの種類を表3に、支持金物の設置状況を図5に示す。実験では写真3と図4に示すように、災害現場を再現して、支持金物をコンクリート梁に設置した。災害現場では図4に示すように、支持金物が設置されていた梁の上面は山型になっており、支持金物と梁の上面の間には、すき間があった。

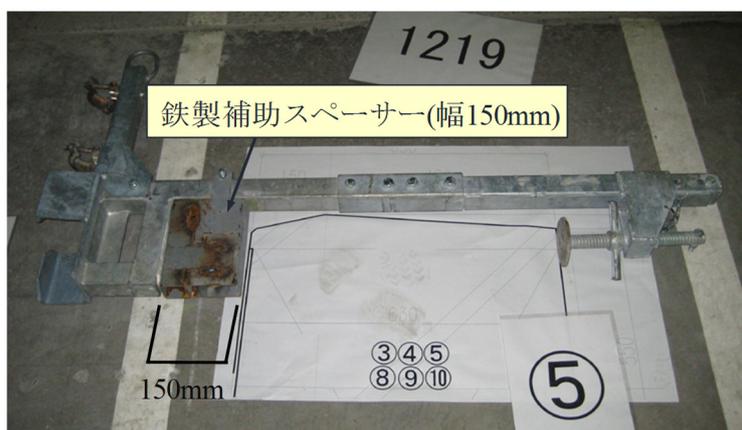
(a) 鉄製補助スペーサーを用いた支持金物

支持金物は建物の梁幅が狭い場合、支持金物の挟む幅を調整するため、写真2(a)に示すような鉄製補助スペーサーを用いるようになっている。鉄製補助スペーサーには専用の部材があり、幅100mmまたは幅150mmの部材が用いられている。災害発生現場では表2に示すように、支持金物①～⑧には幅100mmの鉄製補助スペーサーが用いられ、支持金物⑨には幅150mmの鉄製補助スペーサーが用いられていた。しかし、支持金物⑩には写真2(b)に示すように、幅100mmの鉄製補助スペーサー1個と幅25mmの木材2

- ①補助スペーサーには正規の鉄製支持金物を用いる。
- ②補助スペーサーをガムテープで留めるのではなく、ボルト締めとする。
- ③支持金物のジャッキ及び緊結金具は、しっかり締め付け、締め具合などを定期的に点検する。

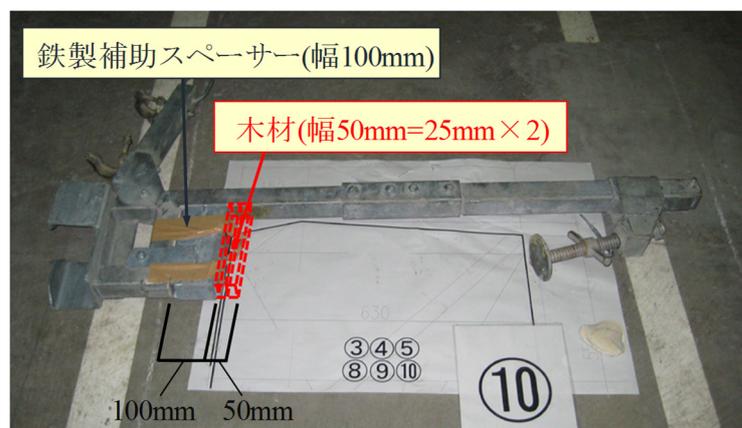
(b) 木材を用いた支持金物⑩

個が用いられていた。具体的には2個の木材は、ガムテープで巻かれ1体化させ、更に1体化した木材は、幅100mmの鉄製補助スペーサーにガムテープで固定されていた。

この木材を用いた支持金物⑩の支持耐力不足が、足場落下の原因ではないかと考え実験的に検証した。

足場が落下した原因は、鉄製補助スペーサーの代わりに木材を用いていた支持金物⑩の支持耐力不足によって破壊したために、他の支持金物へ荷重が負担されて連鎖的な破壊が発生したためと考えられる。

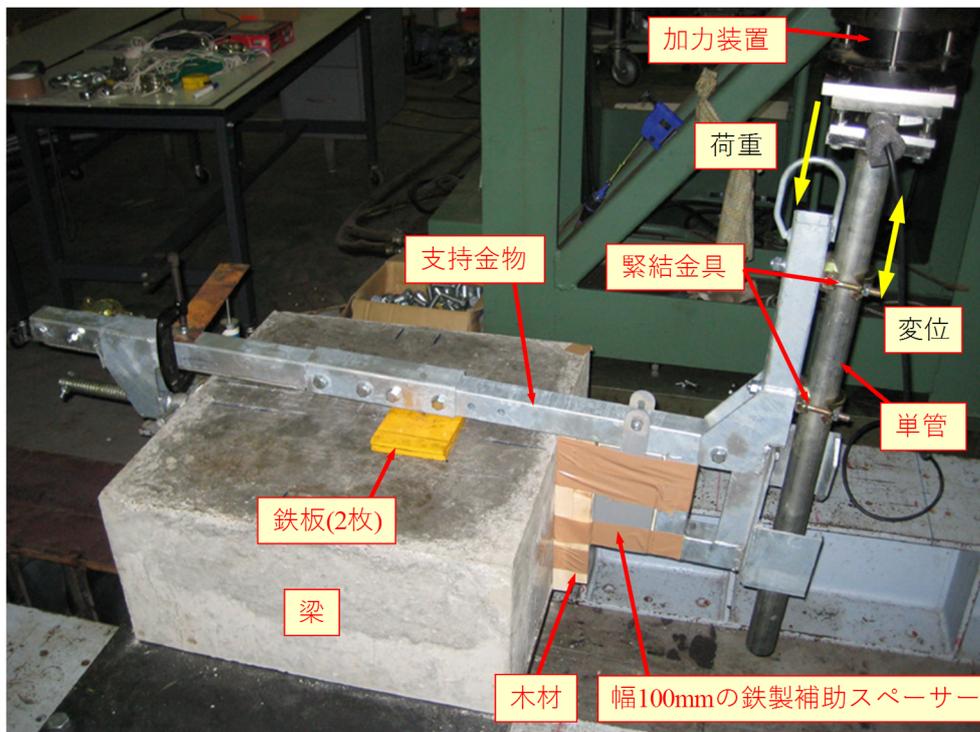
写真3 実験状況

この状況を再現するため、写真3のように梁と支持金物の間に鉄板を2枚挟んだ。また、足場の代りに用意した単管に、緊結金具2個を用いて支持金物を設置した。実験では写真3に示す加力装置により、この単管の頂部から鉛直下向きに荷重を作用させ、加力装置内に設置した荷重計と変位計により、鋼管頂部の鉛直方向の荷重と変位を計測した。

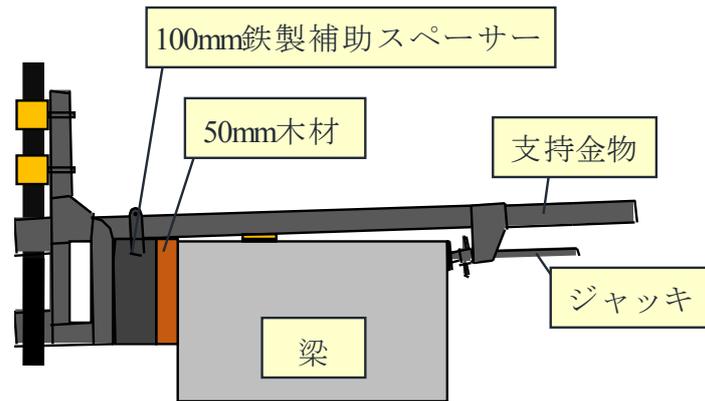
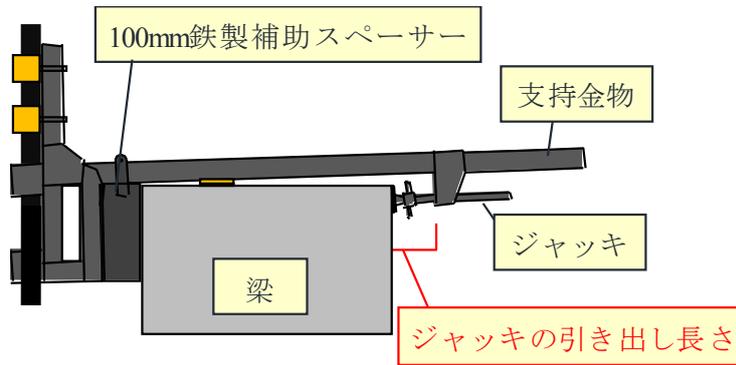
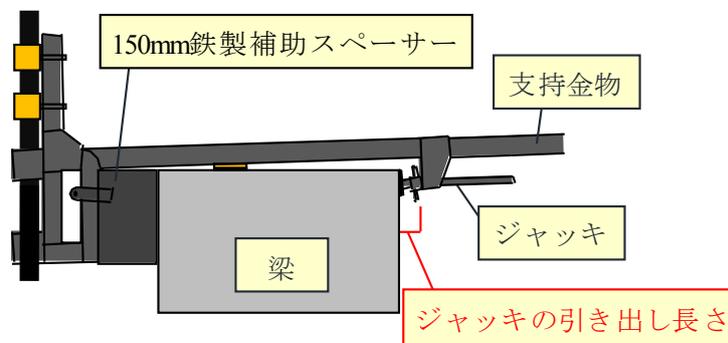
図5 支持金物の設置状況

本災害では、鉄製補助スパーサーの代わりに木材を用いた支持金物⑩の支持耐力不足が、足場落下の原因と考えられたので、実験では補助スパーサーの種類をパラメータとした。実験は表3と図5に示す①100mm鉄製補助スパーサーと50mm木材を用いた場合、②100mm鉄製補助スパーサーを用いた場合、③150mm鉄製補助スパーサーを用いた場合の3パターンを行った。

実験結果を図6と表3に示す。図6の縦軸は鋼管頂部の鉛直荷重を示し、横軸は鋼管頂部の鉛直変位を示す。表3には実験結果の最大荷重を示した。図6と表3より、①100mm鉄製補助スパーサーと50mm木材を用いた場合の最大荷重は4.19kNであり、②100mm鉄製補助スパーサーを用いた場合の最大荷重は5.67kNであり、③150mm鉄製補助スパーサーを用いた場合の最大荷重は7.95kNであった。①は鉄製補助スパーサーの代わりに木材を用いたために②、③に比べて最大荷重が小さかったと考えられる。②は③に比べて鉄製補助スパーサーの幅が小さいので、図5に示すように③に比べてジャッキの引き出し長さが長くなり、構造的に不安定になって、③よりも最大荷重が小さくなったと考えられる。

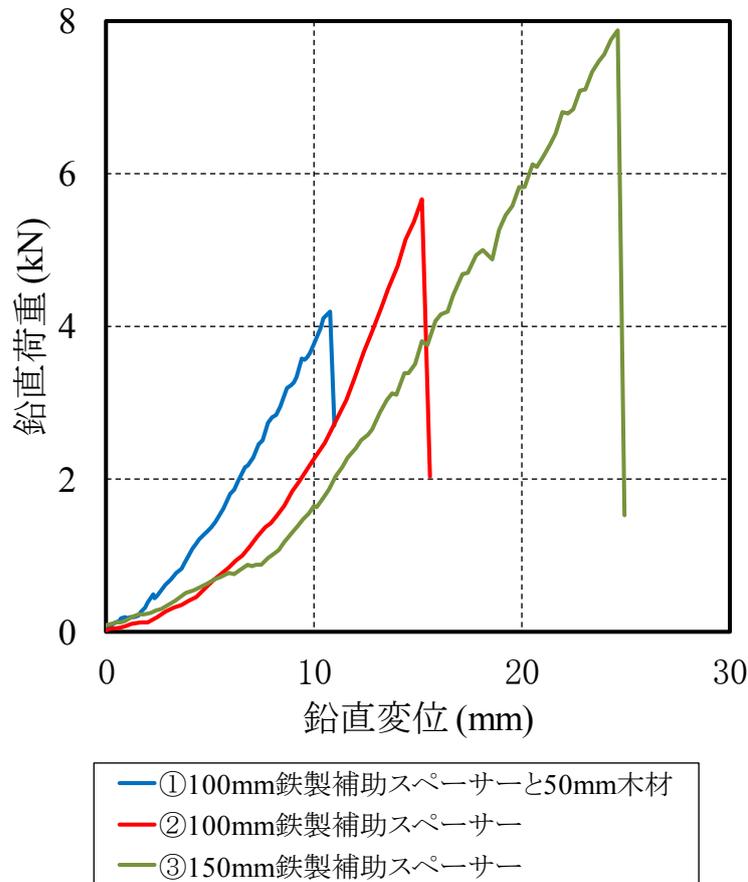
図6 鋼管頂部の鉛直荷重と鉛直変位の関係（支持金物の支持耐力）

支持金物⑩が足場Aを支持できなくなった後、足場Aを支持するのは、残りの支持金物⑦、⑧、⑨の3個になった。この3個の支持金物に足場Aの重量が均等に作用したと仮定すると、支持金物1個には約5.7kN(=17kN/3)の荷重が作用していたことになる。このうち支持金物⑦、⑧には100mm鉄製補助スペーサーが用いられていた。図6と表3の「②100mm鉄製補助スペーサー」を用いた場合の結果は5.67kNであり、この値も作用した荷重5.7kNとほぼ等しい。したがって、支持金物⑩の破壊に続いて、支持金物⑦、⑧が破壊したと考えられる。

支持金物⑦、⑧、⑩が破壊して足場Aを支持できなくなった後、足場Aを支持していたのは、残った支持金物⑨のみになる。支持金物⑨には150mm鉄製補助スペーサーが用いられていたため図6と表3の「③150mm鉄製補助スペーサー」を用いた場合の結果より、支持金物⑨の支持耐力は7.95kNであったと考えられる。足場Aの全重量は17kNであるので、荷重は支持金物⑨の支持耐力よりも大きい。すなわち支持金物⑦、⑧、⑩が破壊した後、支持金物⑨も破壊したと考えられる。したがって、支持金物⑩が破壊したことによって⑦、⑧、⑨と連鎖的に破壊が進行して最終的に足場Aは落下したと考えられる。

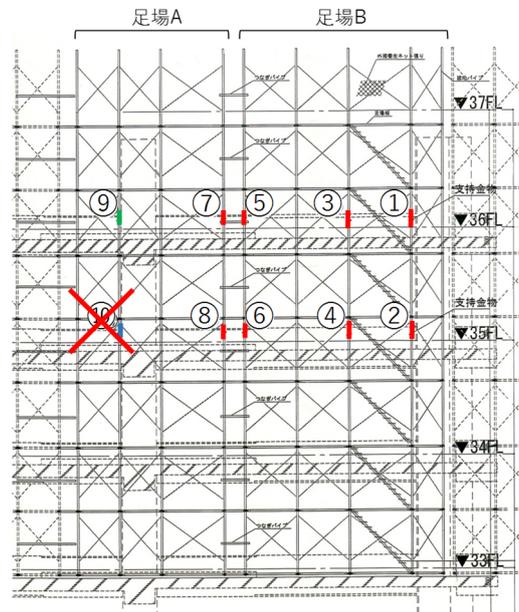
- ① 鉄製補助スパーサーの代わりに木材を用いていた支持金物⑩の支持耐力不足により、支持金物⑩は足場 A を支持できなくなる (図 7(a))。

図 7 (a) 支持金物⑩が足場 A を支持できなくなる

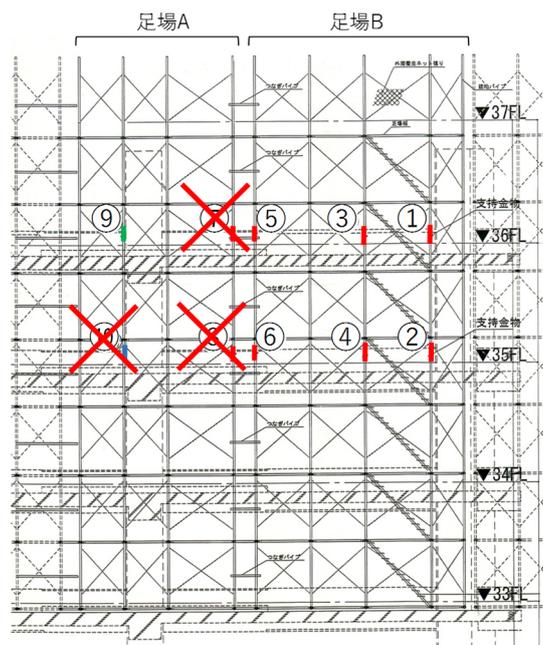
- ② 支持金物⑩が足場 A を支持できなくなった後、過荷重により支持金物⑦, ⑧は足場 A を支持できなくなる (図 7(b))。

図 7 (b) 支持金物⑦, ⑧が足場 A を支持できなくなる

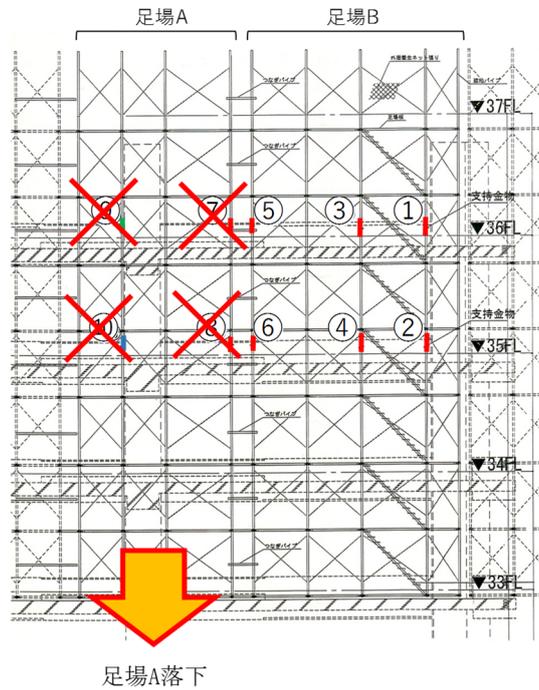
③ 支持金物⑦, ⑧, ⑩が足場 A を支持できなくなった後、過荷重により支持金物⑨は足場 A を支持できなくなる。支持金物⑦, ⑧, ⑨, ⑩が足場 A を支持できなくなったため、足場 A は落下する (図 7(c))。

図 7(c) 支持金物⑨が足場 A を支持できなくなり、足場 A が落下する

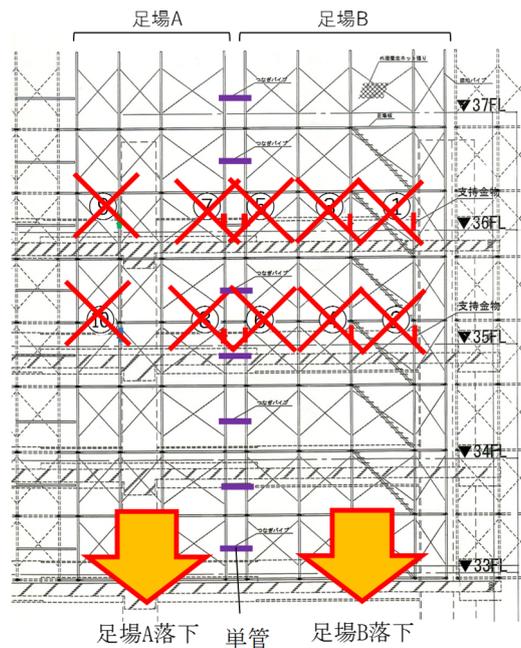
④ 足場 A が落下したことで、単管で連結されていた足場 B に足場 A の重量が作用する。足場 B に足場 A の全重量が作用したため、過荷重となって支持金物①～⑥は破壊する。最終的に、足場 A と足場 B は落下する (図 7(d))。

図 7(d) 支持金物①～⑥が足場 A と足場 B を支持できなくなり、足場 A と足場 B が落下する
