# 災害調査報告書

合金鉄工場における高温物死亡災害

労働安全衛生総合研究所

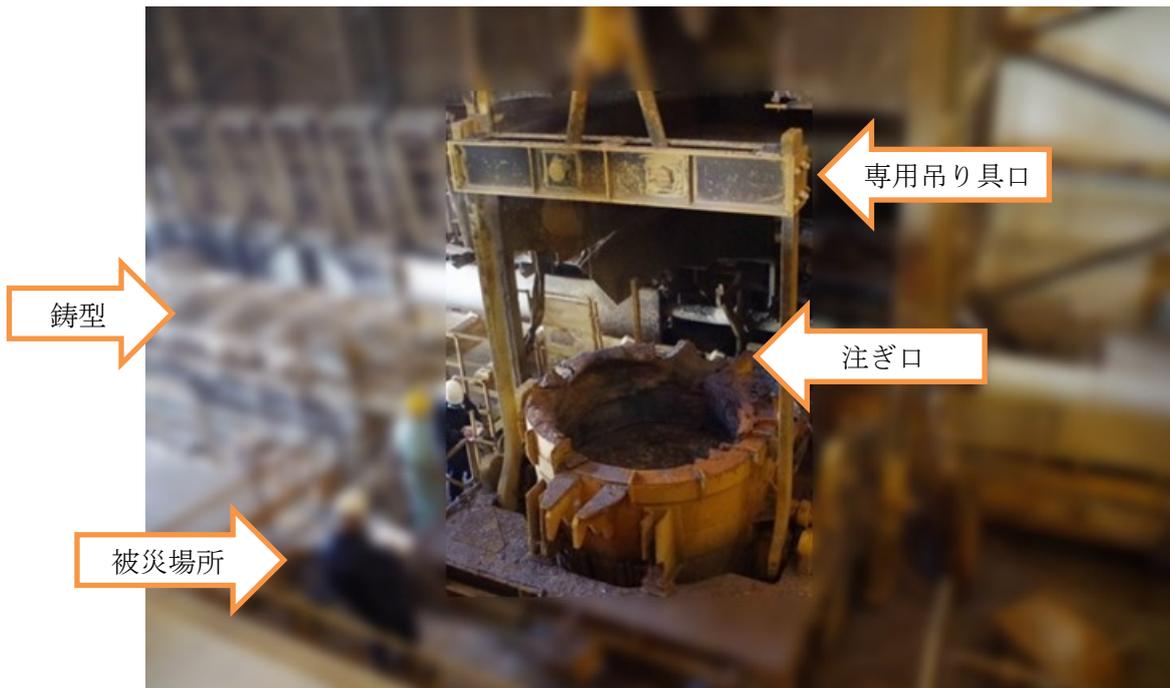
図1 取鍋のセット状況

合金鉄工場において、電気製錬炉を用いた原料の溶解と成分調整の工程を終了し、溶湯を鑄型に流し込んで製品とする作業を始めていた。電気製錬炉内の溶湯を運搬用の取鍋に移し入れた後、その取鍋を天井クレーンによって鑄銑機（鑄型に分注する装置）へと移動させた。そして、被災者が所定の位置に取鍋をセットする作業中、突然取鍋内の合金が噴出し、半径約6m、高さ約6mの範囲に飛散した。（図1）

取鍋から約2mの地点に被災者がいたため、飛散した溶湯を浴びて全身熱傷を負い焼死した。発生現場周辺には、被災者のほかに3名の作業員がいたが、取鍋から離れていたため無事であった。

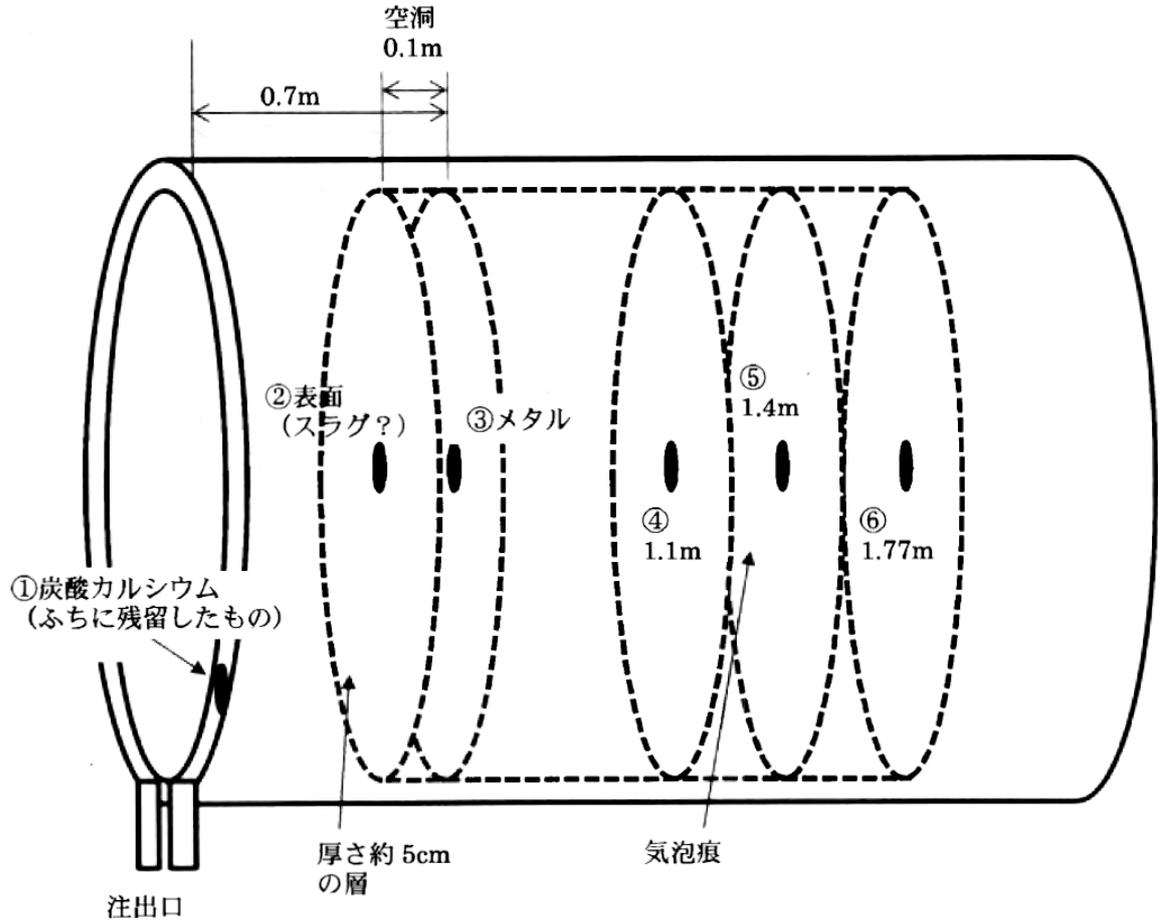
図 1 試料採取場所（図は横倒しにしており，実際には左が上）

エネルギー分散型 X 線分析装置を使い成分分析（元素分析）を実施した。この分析装置では、 ${}^6\text{C}$  から  ${}^{92}\text{U}$  までの元素を検出できる。測定結果の要点は以下の通りである。試料①～⑥の採取場所を **図 1** に示す。試料⑦と⑧は合金を除去した後の取り鍋底部、試料⑨は事故品とは別の取鍋の底部から採取した。

- ・ 炉外から採取した試料はマンガン（Mn）を主に含む合金であり、カルシウム（Ca）を微量含むが、部位によっては酸素（O）を含む酸化物の合金と推定される。
- ・ 試料①は酸化カルシウムと推定される。マンガン等も微量に含む。
- ・ 試料②から⑨はマンガンを主に含む合金と推定される。
- ・ 試料中の白いものはカルシウムと推定される。
- ・ 炭素（C）の含有は確認できなかった。
- ・ 事業場の測定では、炭素（C）が 0.2 % 程度、カルシウム（Ca）が 0.01 % 未満であり、他の成分については本 EDX 測定結果と同様であるが、炭素とカルシウムについては異なる傾向を示すことがわかった。本 EDX 測定では軽元素の炭素の定量が難しいことが原因である。詳細な定量のため、別の元素分析手法で測定を行った。結果を 4.3.2 節に示す。
