# 災害調査報告書

テルハつりチェーンの破断災害

労働安全衛生総合研究所

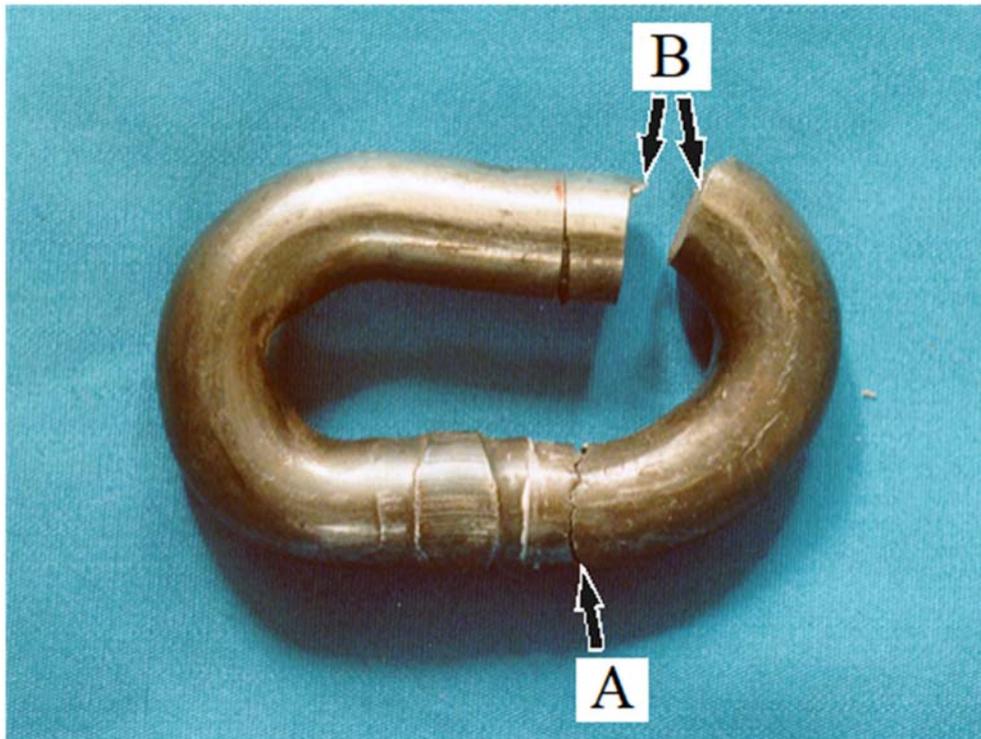
図4 チェーンリンクの破断状態

つりチェーンは、フックブロック側から7番目のリンクで破断していた。破断したリンクを図4に示す。リンクは平行部の溶接部近く（図中A）と肩部（図中B）の2箇所破断していた。図5にA,B両破断面の近接写真を示す。A部の破断はいわゆるカップアンドコーン型の延性的破断状態を示し、またその表面が新鮮であることから、ここでの破壊は事故時の一度の過負荷で生じたものと推定される。一方、B部の破断面はA部とは明らかに異なり、横断面方向に平坦で、リンク外側の縁のみせん断状に傾斜した破面となっている。B部は、破面全体にかなり錆が付着していたため、この錆をブランクレプリカ法<sup>2)</sup>によって除去したところ、ビーチマークが観察された（図5B部 下側破断面参照）。したがって、B部は疲労破壊したものと推定される。

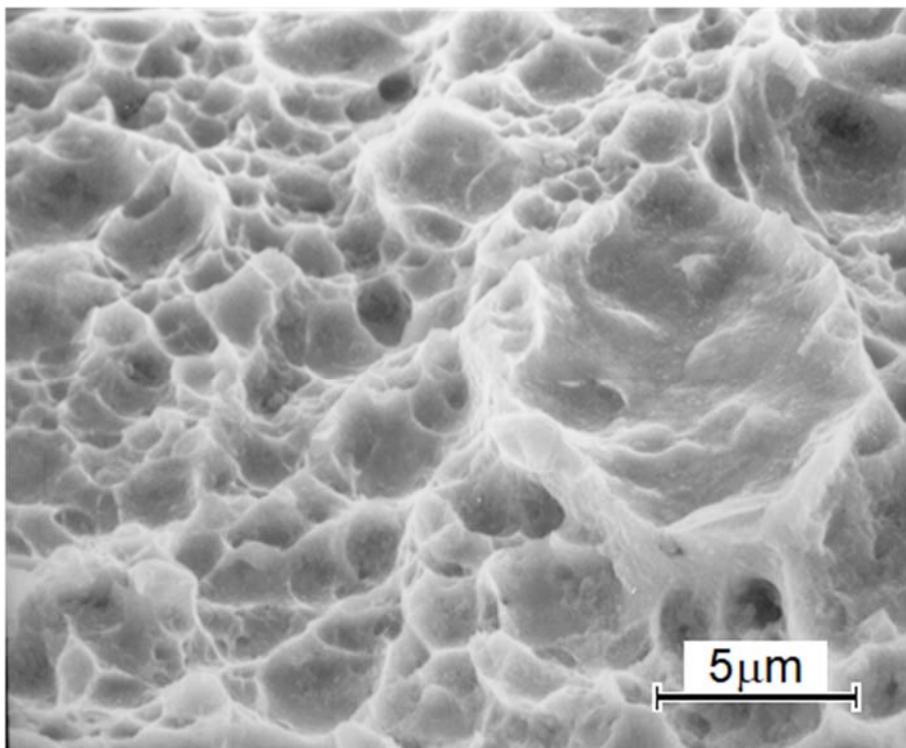
(a) A部破断面の典型的微視的破面形態（ディンプル模様）

上記二つの破断部の破壊様式をより正確に推定するために、それらの微視的破断面形態を走査型電子顕微鏡（SEM）により観察した。観察結果を図6に示す。図6(a)を見ると、A部の破面はほぼ全域がディンプル形態で占められており、この箇所での破壊が、事故時に作用した1回の過負荷による延性破壊であることを示している。一方B部の破面からは、軽い腐食を受けていたものの、図6(b)に示すように疲労破壊の典型的微視破面形態であるストライエーションが観察された。ストライエーションはB部破断面の平坦部分に広く見られたことから、B部が疲労破壊したことによってつりチェーンが破断したと考えられる。またB部のストライエーション間隔は、ビーチマークの観察された平坦な領域のほぼ全域にわたって5~8 $\mu\text{m}$ と非常に大きく、しかもそれらが形成された領域やそのまわりにストライエーション形成機構より高速でき裂が進展したことを示すディンプルも形成されていた。これらのことから、つりチェーンには高い負荷が繰返し作用していたと推察される。

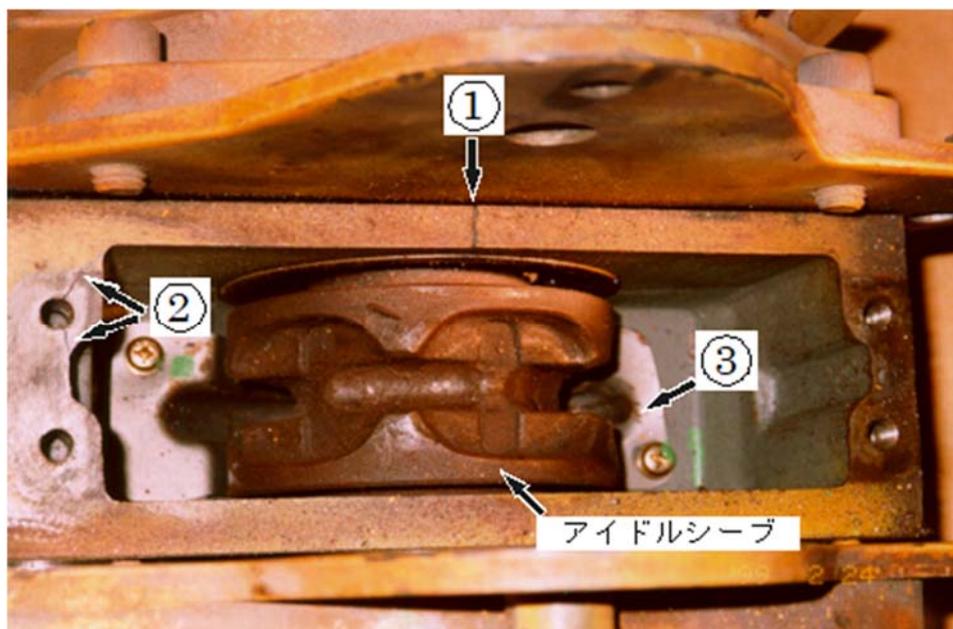
図7 チェーンブロック本体ケースの割れ

チェーンブロック本体には、図7中に①で示す、本体下面（鎖ガイドAが固定される面）中央と、鎖ガイドAを固定するためのボルト穴②にき裂が生じていた。これは、本体ケースのこの部分に、チェーンを巻き上げるアイドルシーブの軸（図7参照）から下向きの過大な力が作用し、それを鎖ガイドAの両端で受ける3点曲げ状態が生じたことを示している。これによって、最大曲げ応力の生じる①部で割れが発生すると共に、反力を受ける鎖ガイドA端部②にボルト穴を応力集中源とする割れが生じたものと考えられる。このような損傷は荷のみによる負荷条件では、例えそれが過大な場合であっても生じない。また、リミットレバーのフック側鎖ガイドC（図3参照）の下面には、図8で①で示した場所にフックブロックが繰返し衝突したと考えられる、顕著なつぶれ変形が観察された。フックブロック上面には弦巻ばねがあり、これがリミットレバーを押し、過巻防止装置が作動するため、通常フックブロックが鎖ガイドCに衝突することはない。

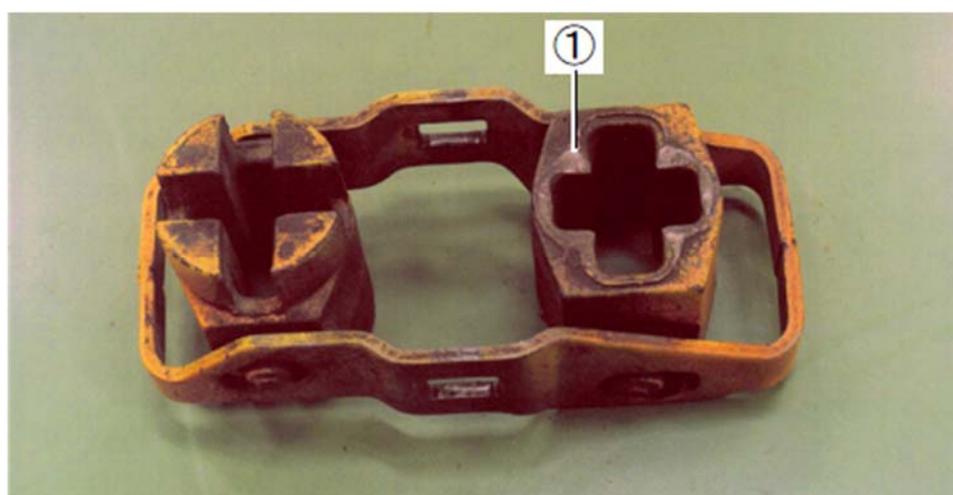
図8 リミットレバーの鎖ガイドCの下面のつぶれ損傷

なお、③に激しい擦れ傷および変形が観察されたが、傷の表面が新鮮なことから、これらは事故時に形成されたものと判断される。また、巻過防止装置に電気的な異常はなく、事故当時は正常に作動していたと考えられる。

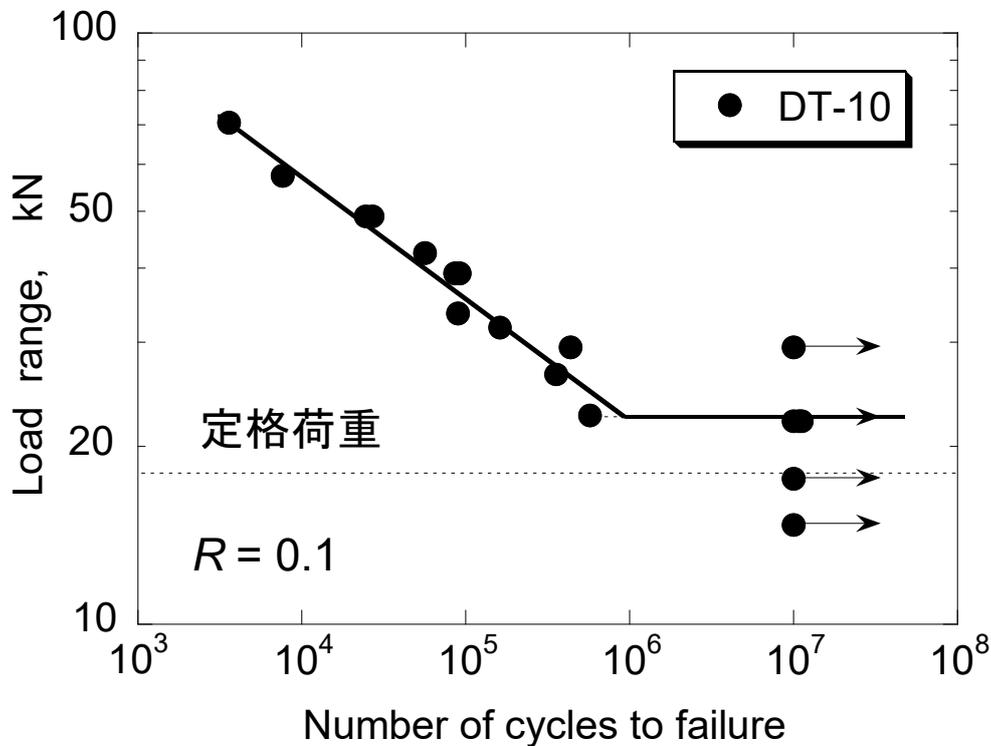
図9 つりチェーンの疲労試験結果

破断したリンクの破面観察から、つりチェーンは過大な繰返し負荷を受けて疲労破壊したと考えられる。そこで、つりチェーンの疲労強度を調べるために、当該テルハと同規格のつりチェーンを用いて疲労試験を行った。疲労試験は電気油圧式サーボ試験機を使用し、つりチェーン3リンクで18本の試験体に対して行った。最小荷重と最大荷重の比 $R$ は0.1とした（現在は $R=0.2^3$ ）。疲労試験の結果を図9に示す。疲労限度は定格荷重より若干大きく、定格荷重内で使用する限り短期間で疲労破壊することはないと考えられる。また、破断したつりチェーンの破断面を当該つりチェーンの破断面と比較し、作用していた負荷を推定したところ、少なくとも約5t以上の荷重が作用していたと考えられる。

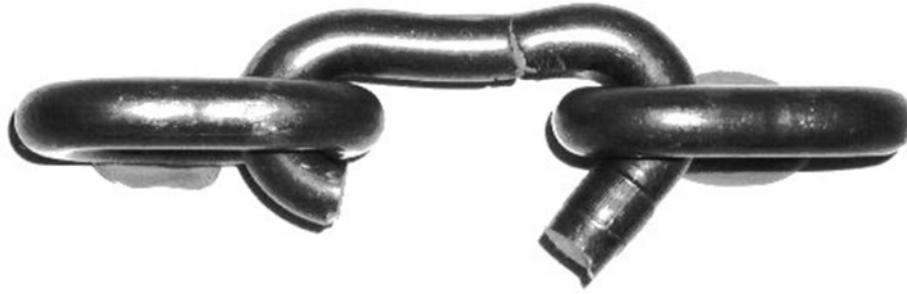
図 1 0 疲労試験により破断したつりチェーン

疲労き裂は一本の試験体のみ溶接止端部から発生したが、それ以外は図10に示したように、当該つりチェーンと同様にリンク肩部内側から発生した。この場所から疲労き裂が発生する原因を明らかにするために、有限要素法（FEM）による3次元弾性解析を行い、リンク内の応力分布を求めた。解析結果を図11に示す。リンクの肩部内側に最大引張り応力が発生しており、定格荷重2tが作用するとき、その大きさは約650MPaであった。したがって、溶接欠陥や材料欠陥がない限り、疲労き裂はリンクの肩部内側から発生する。

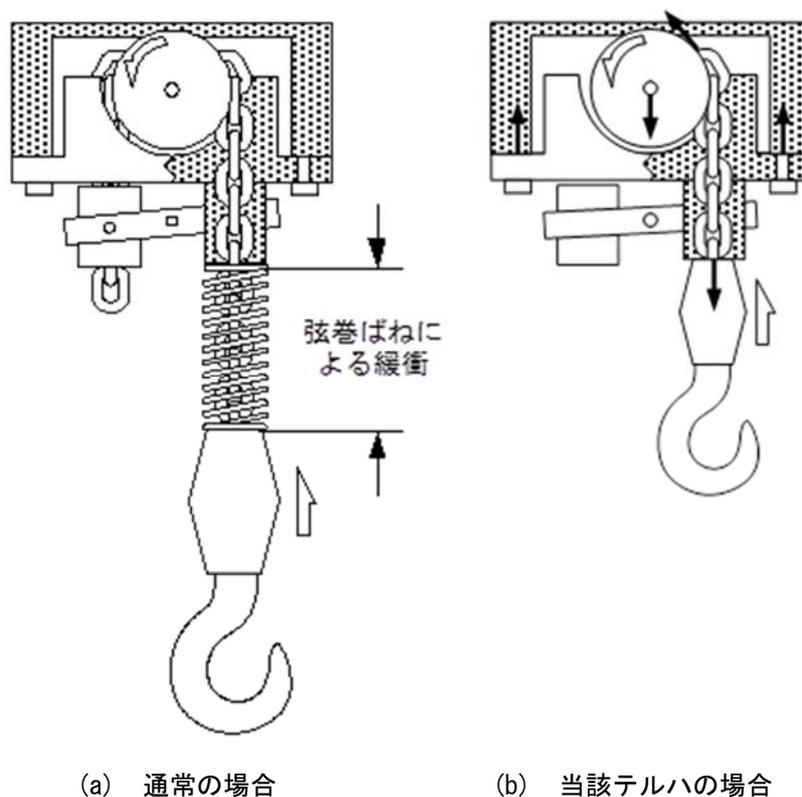
図12 過巻き防止装置が作動時の状況

次に、つりチェーンに過負荷が作用した原因について考察する。観察されたチェーンブロック本体の損傷やつりチェーンの破断位置から推察するに、フックブロックとアイドルシーブの間に過大な負荷が掛かっていたと考えられる。しかし、過巻防止装置が正常に作動した場合、フックブロックとアイドルシーブの間に荷重が作用することは考えられない。そこで、改めて当該テルハの使用状況について詳細に調査したところ、洗浄槽からホップパに移動する際の揚程が不足していたため、図3に示した、フックブロック上面の弦巻ばねを取り外し、さらに荷を吊り上げる際は、常に過巻防止装置が作動するまで巻き上げていたことが判明した。このような使い方をした場合、リミットレバーには十分な遊びがないため、図12に示すように電動機によってフックブロックと本体の間のつりチェーンに過大な負荷が生じる。つりチェーンは、このような過大な負荷を荷を吊り上げる度に繰返し受け、非常に短期間に疲労破壊したと考えられる。なお、つりチェーンが破断した位置（フックブロック側から7番目のリンク）は、弦巻ばねがないと、ちょうどつりチェーンがアイドルシーブにかかり始める位置に相当している。

クレーン構造規格<sup>4)</sup>では、直動式の過巻防止装置にあつては、フック等つり具の上面と当該上面が接触するおそれがある物の下面の間が0.05 m以上になるよう調整できることが定められている。したがって、フック上面の弦巻ばねを取り外して使用することは、フックの上面とリミットレバー下面が接触することになり、これに違反する。また電動チェーンブロックの取扱説明書には、過巻防止装置を常時使用して停止するような使い方はしないよう注意書きがあつたにもかかわらずこれが守られていなかった。

以上より、同種災害の再発防止には、事業者は法令に違反する改造を行わないことと、装置は取扱説明書に従って正しく使用することが必要である。なお、当該事業所ではテルハ作業者に対してクレーン運転特別教育を行っていなかったことも判明しており、法令に基づく適切な安全教育を行うことも必要である。
