災害調査報告書

ジブクレーン上部旋回体の倒壊災害

労働安全衛生総合研究所

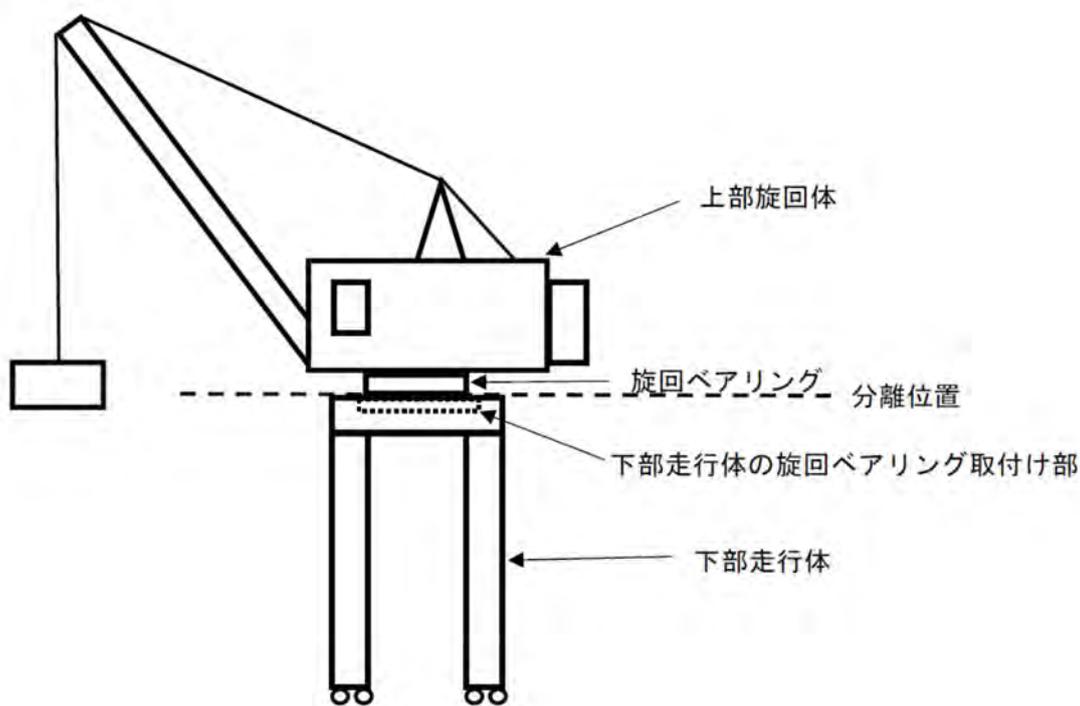
図1に災害が発生した塔型ジブクレーンの外観を示す。このクレーンは災害発生時点で製造から数十年経過したいわゆる経年機であった。災害発生現場の現地調査を行ったところ、上部旋回体が下部走行体から完全に分離し、地面に落下していた。両者が分離した場所は旋回ベアリングをボルトで下部走行体へ取付けしている部分であった。そこで、旋回ベアリングと下部走行体の旋回ベアリング取付け部の外観検査を行ったが、いずれも異常は見られなかった。一方、旋回ベアリングと下部走行体の旋回ベアリング取付け部を接続しているボルト（旋回ベアリング取付けボルト）は破断するか、ねじ山がせん断破壊してナットが抜けており、全てのボルトに損傷が見られた。以上から、上部旋回体の落下は旋回ベアリング取付けボルトの破損が原因であることが明らかになったため、次に旋回ベアリング取付けボルトの破損部を詳細に調査した。

図1 災害が発生した塔型ジブクレーンの外観

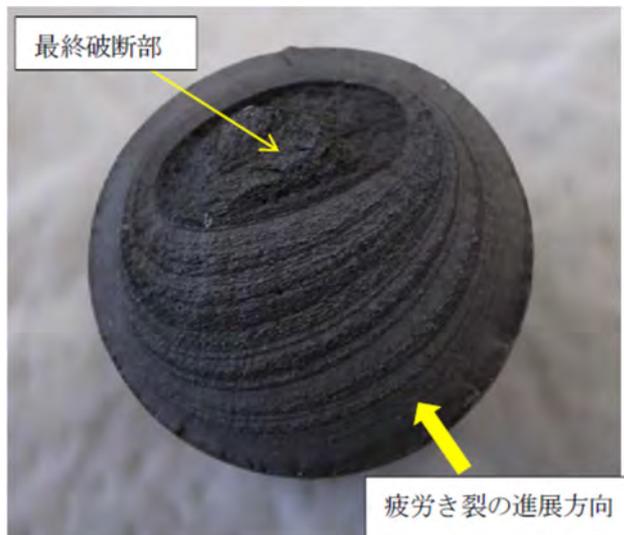
ボルトの軸方向に繰返し荷重が負荷されることによってき裂が発生・進展し、最終的に破断に至るような破損形態であり、破断面の一例を写真 1 に示す。破断面の湾曲した線はビーチマークと呼ばれ、疲労き裂が進展する際に生じる疲労破壊に特徴的な模様である。き裂は表面からビーチマークに直交する方向に進展し、残存部分の強度が負荷荷重に耐えられなくなると、急速に分離破断する。

写真 1 主として疲労破壊で破断したボルト破断面の一例

破損のあった旋回ベアリング取付けボルトのうち、全体の1/4以上が主として疲労破壊で破断しており、残りは主として延性破壊で破断したか、ナット抜けしたものであった。

- ① 荷のつり上げに伴う繰返し荷重で旋回ベアリング取付けボルト全体の1/4を超えるボルトに疲労き裂が発生・進展し、災害発生の直前には既に破断するか破断直前の状況にあった。
- ② 災害発生時の荷のつり上げ作業によって、疲労き裂が進展していたものの破断には至っていなかった旋回ベアリング取付けボルトが最終破断した。
- ③ 前項の破断によって、疲労損傷のなかった旋回ベアリング取付けボルトだけでは荷重を支えきれなくなり、これらのボルトが延性破断するか、ナット抜けすることによって、上部旋回体が下部走行体から落下した。

当該クレーンは製造から災害発生までに数十年経過しているため、疲労損傷が発生しやすい状況にあったといえる。このような経年機に対しては、定期検査において疲労損傷の発生しやすい箇所（ボルト締結部や溶接部など）を特に念入りに検査し、必要に応じて損傷箇所の補修や部材の交換を行う必要がある。しかし、当該事業所では旋回ベアリング取付けボルトの定期点検が不十分であり、疲労損傷の発生に気づいていなかったことが本件災害発生の主たる原因と推定される。

具体的には、クレーンの定期自主検査（月例・年次）では、旋回ベアリング取付けボルトに緩み、伸び、折損、脱落等の異常がないかを点検する。その際、ボルトに緩みがあった場合は規定トルクで増し締めする。また、伸び、折損、脱落が1本でも発見された場合は、当該ボルトだけではなく、全てのボルトを新品に交換する。

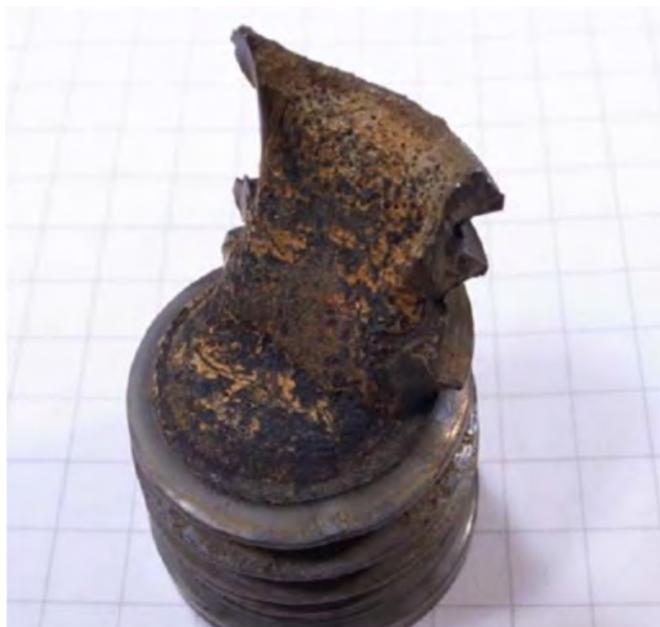
ボルトの軸方向に 1 回の大きな荷重が負荷されることにより、ボルトの軸が塑性変形を伴って分離破断するような破損形態であり、破断面の一例を写真 2 に示す。破断面は斜めで、引きちぎられたようになっているのが特徴的である。

写真 2 主として延性破壊で破断したボルト破断面の一例

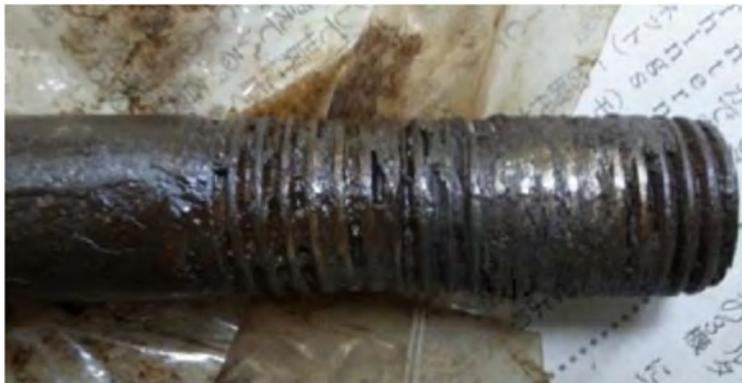
ボルトの軸方向に1回の大きな荷重が負荷されることにより、ねじ山が塑性変形もしくはせん断破壊することによって、ナットが負荷荷重に耐えられなくなって抜けてしまう破損形態。写真3 にナット抜けが観察されたボルトねじ山の例を示す。

写真3 ナット抜けしたボルトねじ部の一例
