# 災害調査報告書

## クラブトロリ式橋形クレーンの ワイヤロープ切断災害

労働安全衛生総合研究所

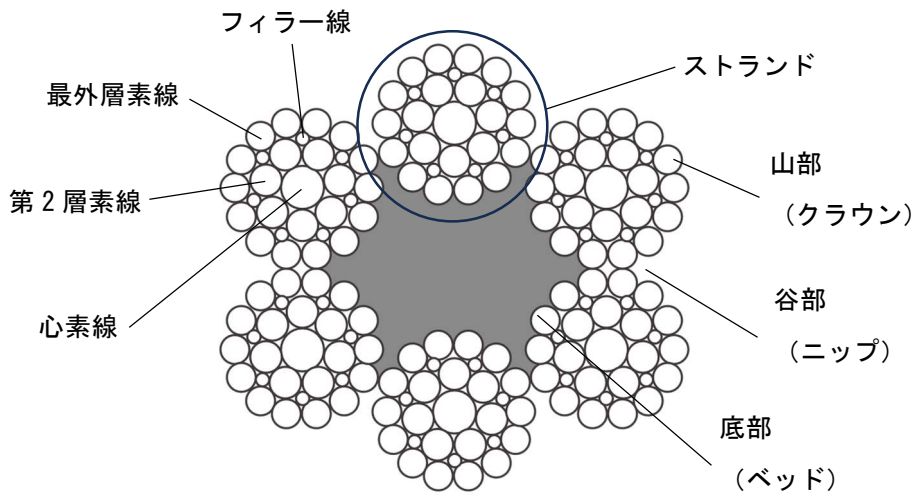
図2 破断ワイヤロープの断面形状

切断したワイヤロープの構成は6×Fi(29)、直径は14mm、JIS G 3525:2013<sup>1)</sup>による公称破断荷重は116kNである。その断面形状を図2に示す。このワイヤロープは前回の交換から5年10ヶ月あまり使用されていた。

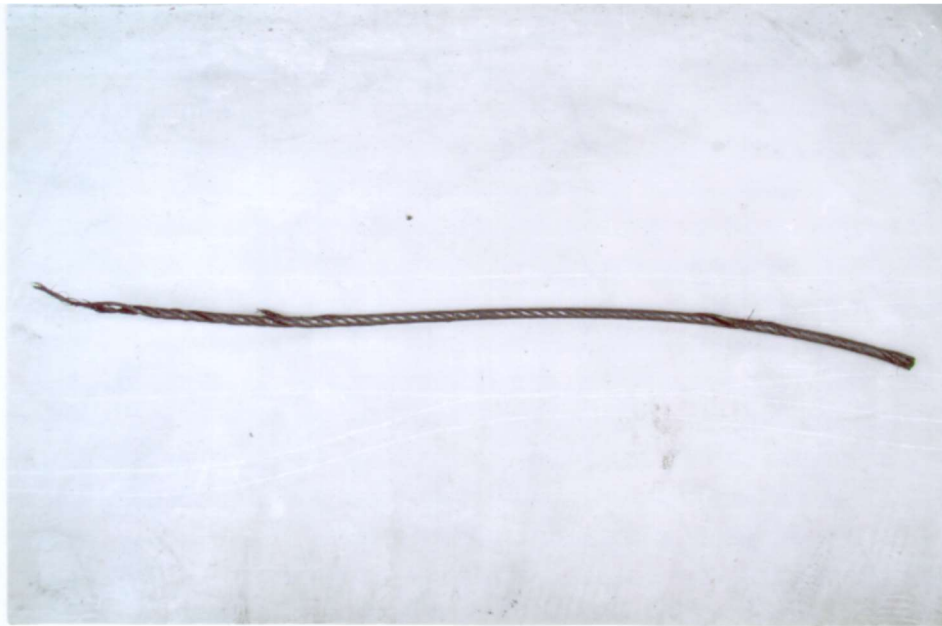
本件ワイヤロープの破断部（片方のみ入手，図3参照）は，図4(a)～(c)に示すように，破断端の近くで4本のストランド（小縄），破断端から245 mmと790 mmのところそれぞれ1本のストランドが破断している．ロープグリース（以下グリース）は全体に固化し，潤滑および防錆の効果は低下した状態である．

図3 調査した事故ロープ破断部試料（左端が破断部）

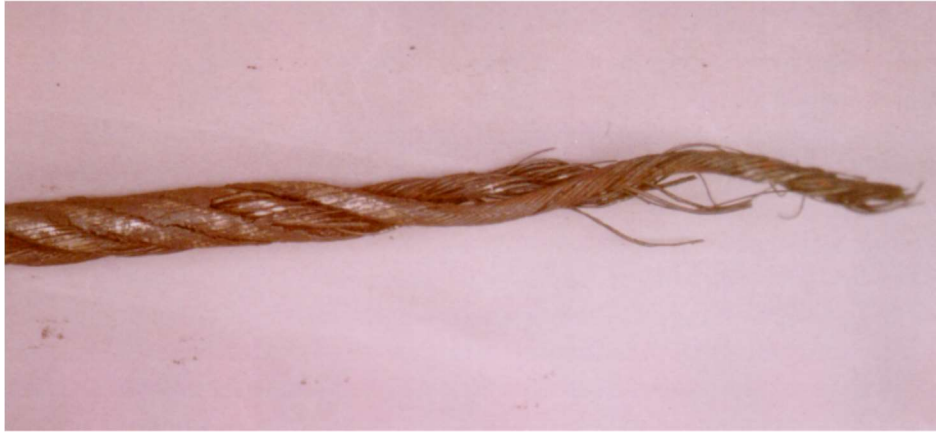
(a) 破断端

図4の写真からも分かるように、試料の全長にわたって、ワイヤロープの片側ほぼ半周に顕著ないわゆる偏心摩耗が生じている。この外部摩耗の深さはかなり大きく、最外层素線の直径の1/2を超えるレベルである。ストランド破断端近くでは、さらに激しい摩耗を受けており、図5に示すように、

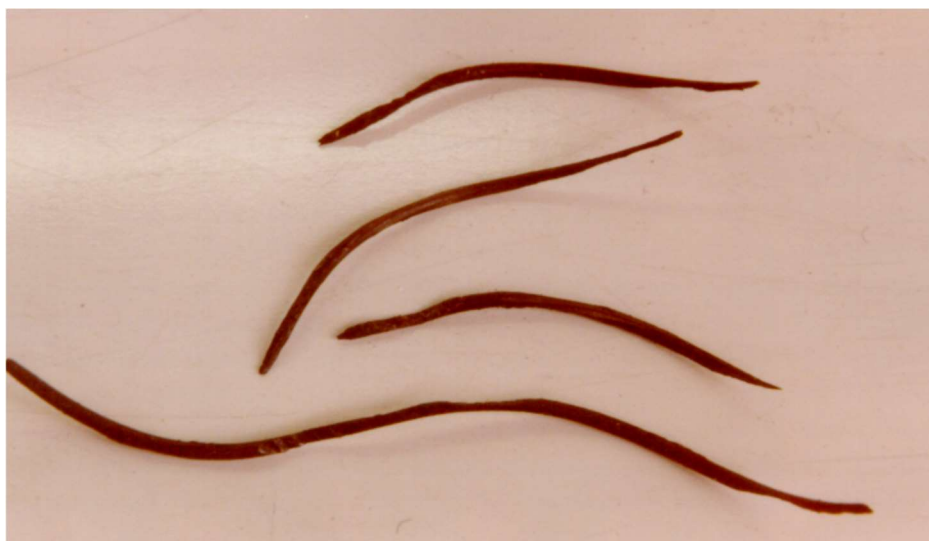
相当数の最外層素線が摩耗により短い間隔で断線し、複数個所で脱落する状態になっている。したがって、災害時には、破断部の最外層素線は全て摩耗により断線していたと考えるのが妥当である。

結局のところ、長期間使用していたにもかかわらず、破断部について適切な点検がなされなかったことが原因で、本件の様な深さまで摩耗が進展したものと考えられる。なお、上記の偏心摩耗はストランドの頂上部（山部）に生じたものであるが、ストランド同士が接触する部分（谷部）にも一部顕著な摩耗が観察された。しかし、これはストランド破断部にのみ限定されており、外部摩耗が激しくなって、副次的に生じた損傷状態と判断される。

図5 摩耗で脱落したストランド最外層素線

本災害は、ワイヤロープがかなりの長期にわたって繰返しシーブ（綱車）を通過したために発生した。このことは、ワイヤロープを長期間使用していながら、破断部について適切な点検がなされていなかったことを意味する。ワイヤロープはシーブを通過する回数の多いところほど劣化する。したがって、同種の災害を防止するには、検査するクレーンにおいてワイヤロープのどの部分が最もシーブを通過するかを把握し、ワイヤロープを点検する際にはその部分を重点的に点検することが重要である。

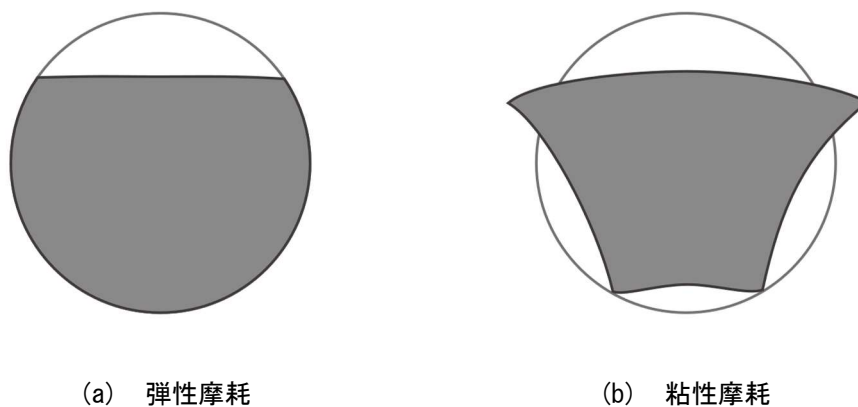
図6 ストランド外層素線の典型的な摩耗状態

ただ、摩耗の状態は、摩耗表面が比較的滑らかで均等であることおよび使用期間が5年10ヶ月と長いことから、短期間に（少ない繰返し数で）、例えば固定要素と接触して擦れるような異常な発生状態ではなく、かなりの長期にわたって繰返しシーブ（綱車）を通過したために発生したと考えられる。また、素線そのものの摩耗状態は図6(a)に示すいわゆる弾性摩耗であり、ワイヤロープの使用状態に特に異常があったとは考えにくい。

(本件の場合(a)が大部分)
