災害調査報告書

トンネル掘削中の爆発災害

労働安全衛生総合研究所

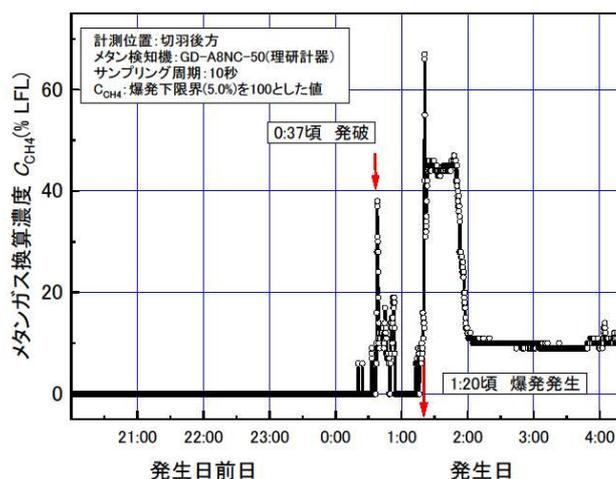
図1は爆発があった切羽後方における可燃性ガスのメタンガス換算濃度(C_{CH_4})の経時変化を示す。 C_{CH_4} ではメタンの爆発下限界濃度(5 vol.%)を100として、その濃度を示している。爆発発生日前日20:00から発生日0:00までの4時間には、 C_{CH_4} の値に変化がほとんど見られない。ところが、その後、0:30頃より濃度に増減が現れ始め、0:37頃に少し大きな反応が発生している。この反応は掘削作業に関連して実施された発破の時刻にほぼ一致する。次に、爆発があった1:20頃に値は最大の67%を示している。その後、44%程度に減少し、値は約25分程度一定値を示している。そして2:00頃に値は10%程度まで再度減少している。

図1 爆発のあった切羽後方におけるメタンガス換算濃度の経時変化

災害発生前の0:37頃に掘削のための発破が行われた。これは後述する爆発の43分前である。この実施に先立って作業車両を坑外に移動させ、換気(吸気)は5分程度停止した。この停止によると思われる C_{CH_4} 濃度の増加が先の図1にも見られる。また、発破による反応が各検知機の記録に現れている。

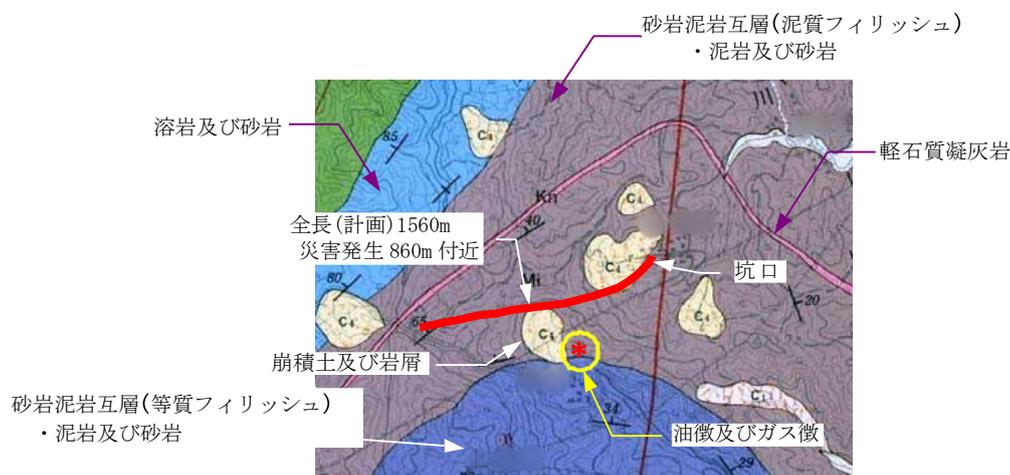
図 2 トンネル工事現場の周辺地図と地質

掘削箇所周辺の地質は「砂岩泥岩互層(泥質フリッシュ)・泥岩及び砂岩」が主要となっている。その他には「崩積土及び岩屑」の分布も見られる。砂岩泥岩互層は砂岩と泥岩の層が交互に規則的につみ重なったものであり、さらに砂岩と泥岩の量の大小から砂質フリッシュ(砂岩が泥岩より多い)、等量フリッシュ(砂岩が泥岩と同量程度)、泥質フリッシュ(砂岩が泥岩より少ない)に分けられる。

い地質において発破が用いられていた。災害は坑口から約 860 m 付近で発生した。当時も硬い地質を掘削中であったと工事関係者は述べていた。この地質を機械で掘削することが困難となったため、発破に方法が変更されていた。地図上に爆発の推定位置を黒点で示す。爆発位置の右下には「*」が印されており、これは「油徴及びガス徴」を意味する。爆発はこの印に近い場所で発生している。可燃性ガスが湧出する可能性が高い工事現場であることが資料から確認された。

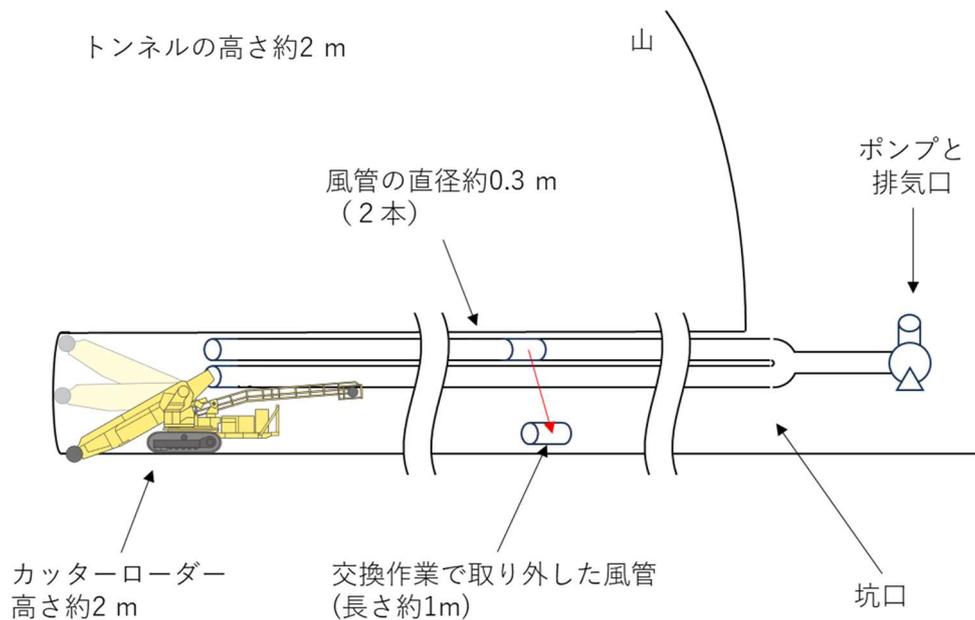
可燃性ガス等が漏出したとしても十分に有効な換気対策が実施されていたならば、爆発性雰囲気形成することなく可燃性ガスを排出することができ、爆発を防ぐことができたはずである。この現場の場合、排気ダクト2本で切羽付近の可燃性ガスや粉じんの排出を行っていた。これらの排気設備は、粉じんの排出を目的として、カッターローダの上方に配置され、トンネル内の風速は0.5 m/secの仕様で設計されていた。さらに災害当時、図3に示すように2本のうち1本が修理のためトンネルの途中で切断されており、災害時の排気能力は通常時の半分程度となっていた。実際に使用していた送風機の排気流速の測定結果を表3に示す。

図3 トンネル内での配管工事の様子

着火源が存在する環境下に可燃性ガス等が放出されても、その濃度が爆発限界に入らなければ、爆発は起らない。本作業現場では、切羽面近くの上部に送風機を設置して、2本の排気管で切羽面周辺の空気、粉じんを坑外に排出していたが、下部に滞留した重い可燃性ガスや可燃性蒸気を効率よく排気できなかった。さらに、この爆発発生の直前に、排気管の内の1本が、構内の別の場所で破損のため一部交換作業が行なわれていた。この交換作業の間は、排気能力が通常時のほぼ半分になっていたことが推定される。このために、事故当時切羽面周辺の可燃性物質の濃度が高まった可能性がある。

今回の災害は，換気が不十分なために災害現場周辺の可燃性ガス濃度が高まった可能性が高い．プロパンやブタンなどの重いガスやヘキサンなどの可燃性液体から生じる蒸気は，トンネル下部に滞留しやすいため，切羽付近下部のガス濃度測定や換気を十分行う必要がある．また，排気能力が半分になるような重要な作業が行なわれる時は，切羽面での作業を中断すべきと考えられるが，切羽面の作業者と配管を交換していた作業者との間で十分な情報の交換が見られず，二つの作業が並行して行なわれていた．このようなことを無くすため，適切な施工計画を作成するとともに作業員同士が常に互いの作業内容を充分把握できるようにすること，また非定常作業が行なわれる場合は，そのリスクの評価を事前におこない，ある作業により他の作業に影響を与えると考えられる場合には，一方の作業を中断するなど，作業の連絡調整が必要である．
