# 災害調査報告書

## 強風による移動式クレーンの転倒災害

労働安全衛生総合研究所

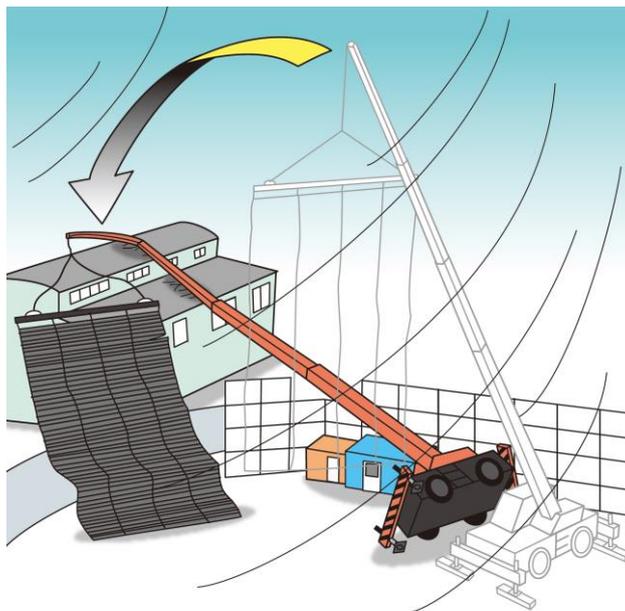
建築物解体工事現場において、鉄筋コンクリート造建築物の解体作業中に、作業員が移動式クレーンで重量約 3 トンのシャッターを 1.5 m 浮かせた後、当該移動式クレーンのエンジンを切り、休憩をとった。休憩後、作業員が当該移動式クレーンのエンジンを始動させたところ、荷重計の値が増加し、当該移動式クレーンは後方側に傾き始め、図 1 に示すように当該移動式クレーンは転倒した。なお、当該移動式クレーンの転倒によって物損が発生したものの、被災者は出なかった。

図 1 災害発生直後の移動式クレーンの様子

- 1) 本災害では、当該移動式クレーンの左前方アウトリガーはほとんど張り出されていなかったが、クレーン等安全規則第 70 条の 5 にあるように、移動式クレーンのアウトリガーは最大限張り出すこと。
- 2) 本災害では、当該クレーンオペレータはシャッターをつり上げたままエンジンを停止し、運転位置から離れているが、クレーン等安全規則第 75 条の 2 にあるように、クレーンオペレータは荷をつったまま運転位置を離れないこと。
- 3) クレーン等安全規則第 66 条の 2 にあるように、事業者は移動式クレーンの転倒等による労働者の危険を防止するために適切な作業方法等を決定し、関係労働者に周知すること。本災害を受けた具体例としては、アウトリガーは最大張り出しで使用することを徹底すること、荷をつったまま運転席を離れないことを徹底することを朝礼等で周知すること。
- 4) (強風時の作業停止) 解体作業中のコンクリート片飛散防止を目的としてシャッターが使用されていたが、シャッターが風を受けることで、クレーンのブーム先端には横荷重が発生し、これによりクレーンが転倒する恐れがある。クレーン等安全規則第 31 条の 2 にあるように、強風のため、クレーンに係る作業の実施について危険が予想されるときは、当該作業を中止すること。

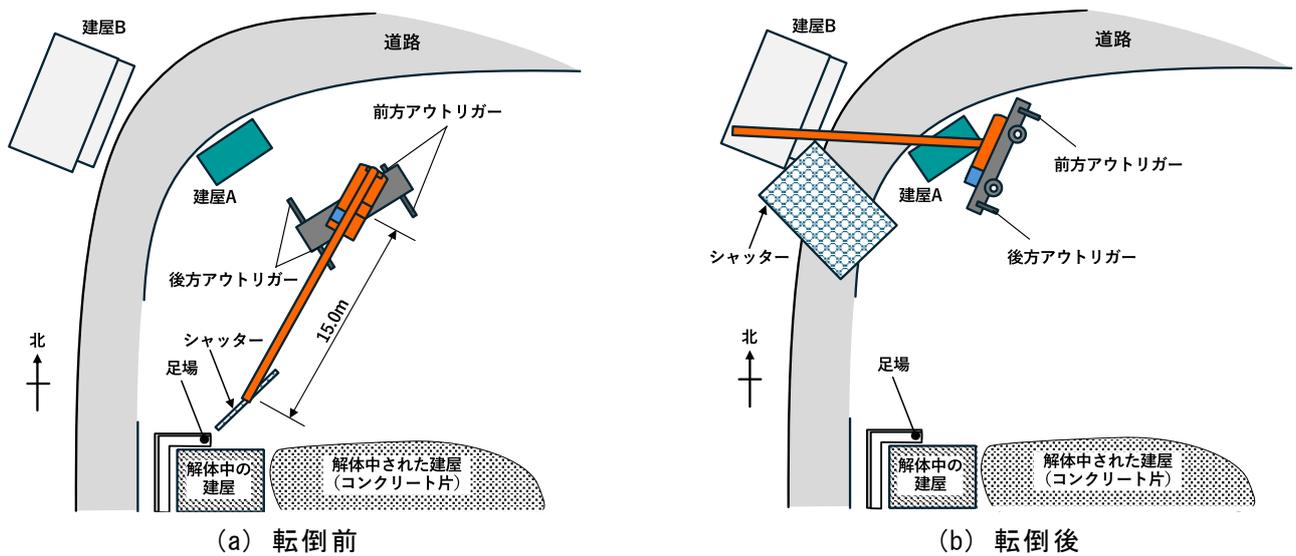
当該移動式クレーンが転倒する前後の現場状況は図 2 に示すとおりである。なお、解体工事現場は傾斜地であったが、長さ 80 cm、幅 20 cm、高さ 13 cm の角材を当該移動式クレーンの左後方アウトリガーに 2 段、右後方アウトリガーに 1 段積むことで、当該移動式クレーンは水平に設置されていた。

転倒前の当該移動式クレーンは解体中の建屋方向を向いており、解体中の建屋からのコンクリート片等の飛散を防止するために重量約 3 トンのアルミ製シャッターをつり上げていた。その後、当該移動式クレーンは左後方アウトリガーを中心に反時計回りに回転して転倒した。転倒した当該移動式クレーンを確認したところ、左後方アウトリガーはクレーンから外れており、当該アウトリガーボックスは大きく変形していた。なお、左前方アウトリガーはほとんど張り出されていなかった。図 3 は、転倒の際に回転中心となった左後方アウトリガーボックス近傍の写真であり、クレーン前方側に向かって大きく変形していた。

図 2 移動式クレーン転倒前後の状況

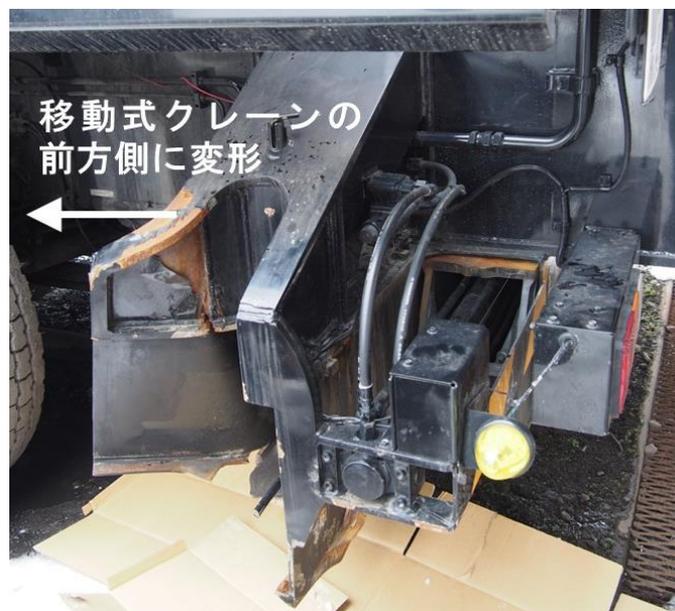
図 3 左後方アウトリガーが格納されるアウトリガーボックスの変形の様子

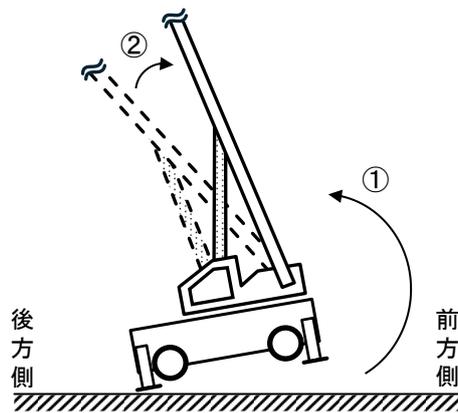
- 1) エンジン始動後，図 4 の①に示すように，当該移動式クレーンが傾き始める．ブーム角度は水平な地面に対する角度であるため，22 秒後までブーム角度は減少する．同時に，実荷重はブームの油圧シリンダ部で計測しており，当該移動式クレーンが傾くことで，油圧シリンダに負荷される荷重が増加されることから，実荷重が微増する．このことは，再現実験で確認されている．
  - 2) 24 秒後から 38 秒後において，ブーム角度が増加していることから，図 4 の②に示すように，ブームを引き起こす操作をしていたものと考えられる．また，ブームの角度と実荷重は 34 秒後から 46 秒後まで大きく変動している．これは，当該移動式クレーンが傾き，前方アウトリガーが浮いた不安定な状態でブームを起こし続けたため，当該移動式クレーンが前後に大きく揺動していたと推察される．
- 40 秒後以降は，ブーム角度に大きな変化がないことから，当該移動式クレーンの傾きが増加するとともに，ブームを引き起こす操作が継続されていたものと考えられる．48 秒後には 0.0 トンになっていることから，この時点で転倒したものと言える．

図4 考察されるブーム角度と実荷重の変動

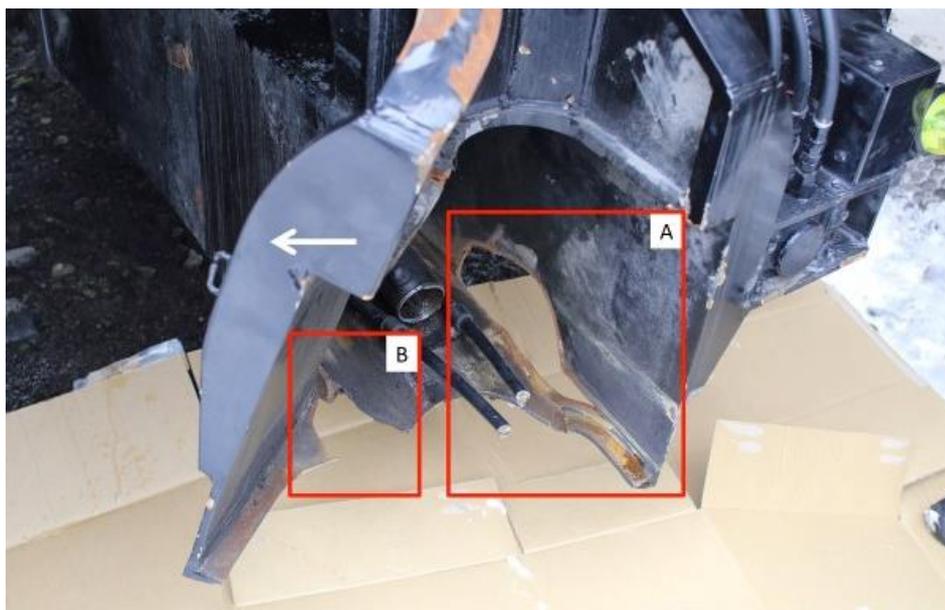
図3で示したように、転倒時に回転中心となった左後方アウトリガーボックス近傍は大きく損傷していた。そこで、当該移動式クレーンの転倒が左後方アウトリガーボックスの損傷によって起きたものであるか調査するために、アウトリガーボックスに形成された破断面の破断様式について、特に破断面の形成時期について調査した。破断面のある箇所を図5に示す。主な破断面はA、Bの2箇所認められる。破断面には、全体にわたり赤錆が生じており、これは災害発生後から調査実施までの間（約3ヶ月間）に生じた錆であると推定された。Aの領域について、その詳細を図6に示す。図中の青線に沿った領域は災害後の事後処理のために溶断された部分であることから、破断面ではない。一方で、図中の緑線に沿った領域は破断面である。

目視観察で確認できる疲労破壊の破断面の特徴として、ラチェットマーク（もしくはステップ）と、ビーチマークが挙げられる。ラチェットマークはき裂の起点に形成され、ビーチマークは進展に伴い、例えば荷重の変動などにより形成される。しかし、図6で示した破断面には、赤錆があるためビーチマークを観察することはできないが、ラチェットマークについても観察はされない。したがって、この破断面は疲労破壊ではなく、延性破壊にて形成されたと推察される。また、破断部周辺の板の変形が激しいことから転倒時には鋼材の強度を上回る荷重を負荷されていたことが裏付けられ、これらの状況からも延性破壊であると推察される。よって、図5中のAの領域はクレーンの転倒時に形成された破断面であると推察される。一方、図5中のBの領域は図中の矢印の方向にアウトリガーボックスが引っ張られることによって形成された破断面と考えられ、こちらも転倒時に生じたと推察される。以上のことから、アウトリガーボックスに観察される破断面については、全てクレーンの転倒時に形成されたと推察される。

図5 左後方アウトリガーボックスの破損の様子

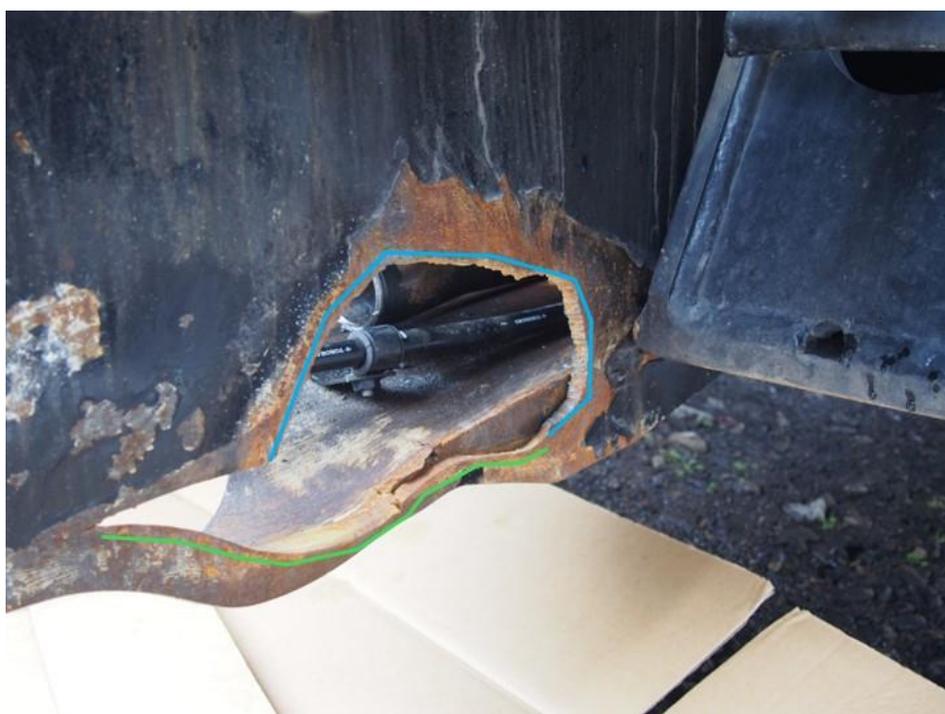
図6 A部近傍の状態（左後方アウトリガーボックス外側から）

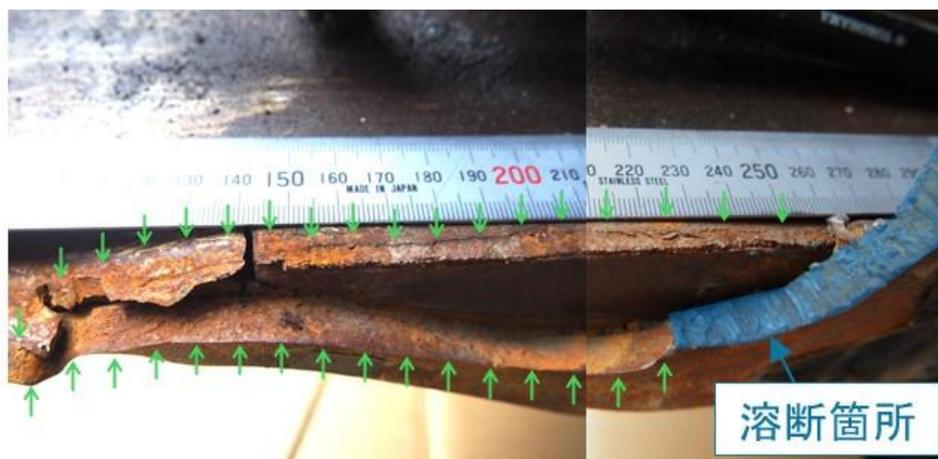
図6の緑線に沿った領域の詳細を図7に示す。上側は溶接金属の破断面であり、下側はアウトリガーボックスの鋼板の破断面である。アウトリガー周辺は、鋼材の結晶等が変化するような高温環境等ではないこと、また転倒した当該移動式クレーンは納入から転倒時まで約16ヶ月であり、その期間が短いことを考慮すると、鋼材または溶接金属の劣化による強度低下の可能性は低く、考慮すべき損傷のモードは疲労破壊もしくは延性破壊に絞られる。

図7 溶断部と破断部の破断面の様子

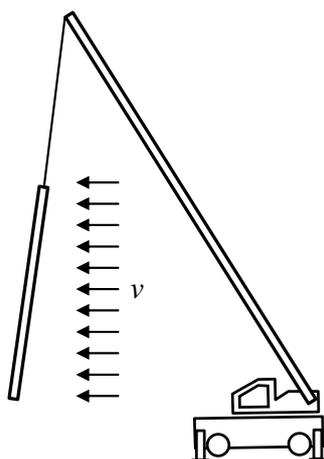
当該移動式クレーンは、シャッターを飛散防止用ネットの代わりとしてついていた。図 8 に示すように、このシャッターの正面からシャッターに対して垂直に風が作用した場合の風荷重および風速  $v$  を計算したところ、当該移動式クレーンは風速 5.7 m/s より強い向い風を受けると、後方に転倒する可能性があることが分かった。

図8 クレーン前方側から後方側に向けて風が吹く場合

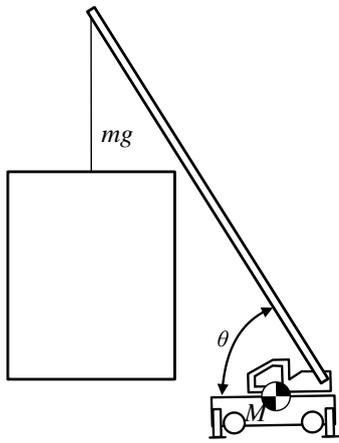
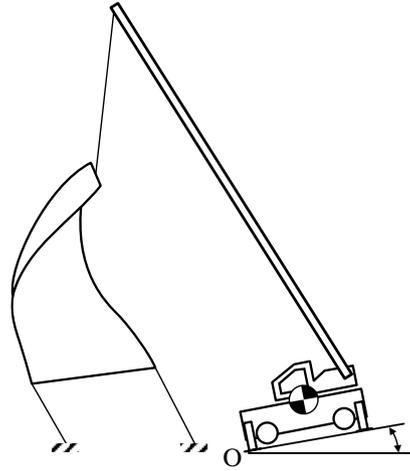
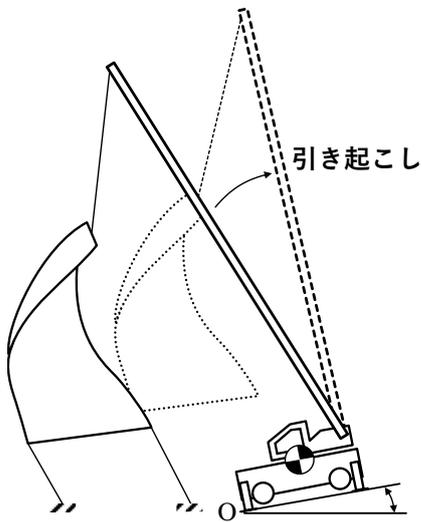
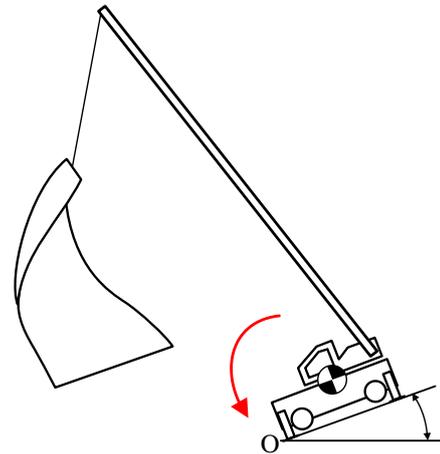
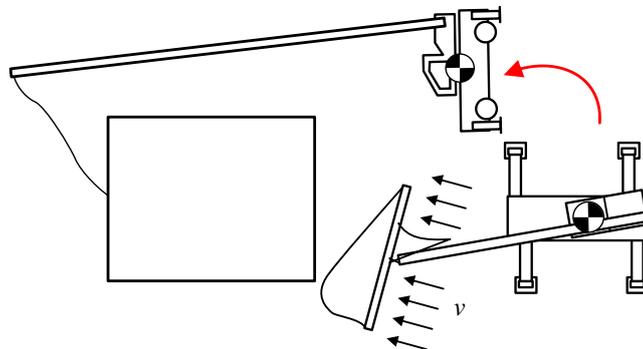
図9 推定される当該移動式クレーンの転倒機序

- ① 図 9(a)に示すように、クレーンオペレータはシャッターをつり上げたところで、当該移動式クレーンのエンジンを停止し、運転席から離れて休憩した。
- ② 図 9(b)に示すように、クレーンオペレータは休憩後にエンジンを始動させたところ、当該移動式クレーン右前方側からの風によって、シャッターがあおられ、前方側のアウトリガーが浮いた。
- ③ 図 9(c)に示すように、クレーンオペレータはブームを引き起こし、転倒を防止しようとした。
- ④ 図 9(d)に示すように、風荷重により転倒荷重を超えてしまった当該移動式クレーンは重量があり、慣性力が大きいため、当該移動式クレーンの傾きは大きくなっていった。その後、後方アウトリガー 2 本に当該移動式クレーンの全荷重が作用し、後方アウトリガーが曲がった。
- ⑤ 図 9(e)に示すように、右前方側からの風荷重のために、左後方アウトリガーに過大な荷重が作用し、アウトリガーボックスが破損するとともに、左側に 90° 回転するように転倒した。
