# 災害調査報告書

## トンネル工事における型枠支保工の 崩壊災害

労働安全衛生総合研究所

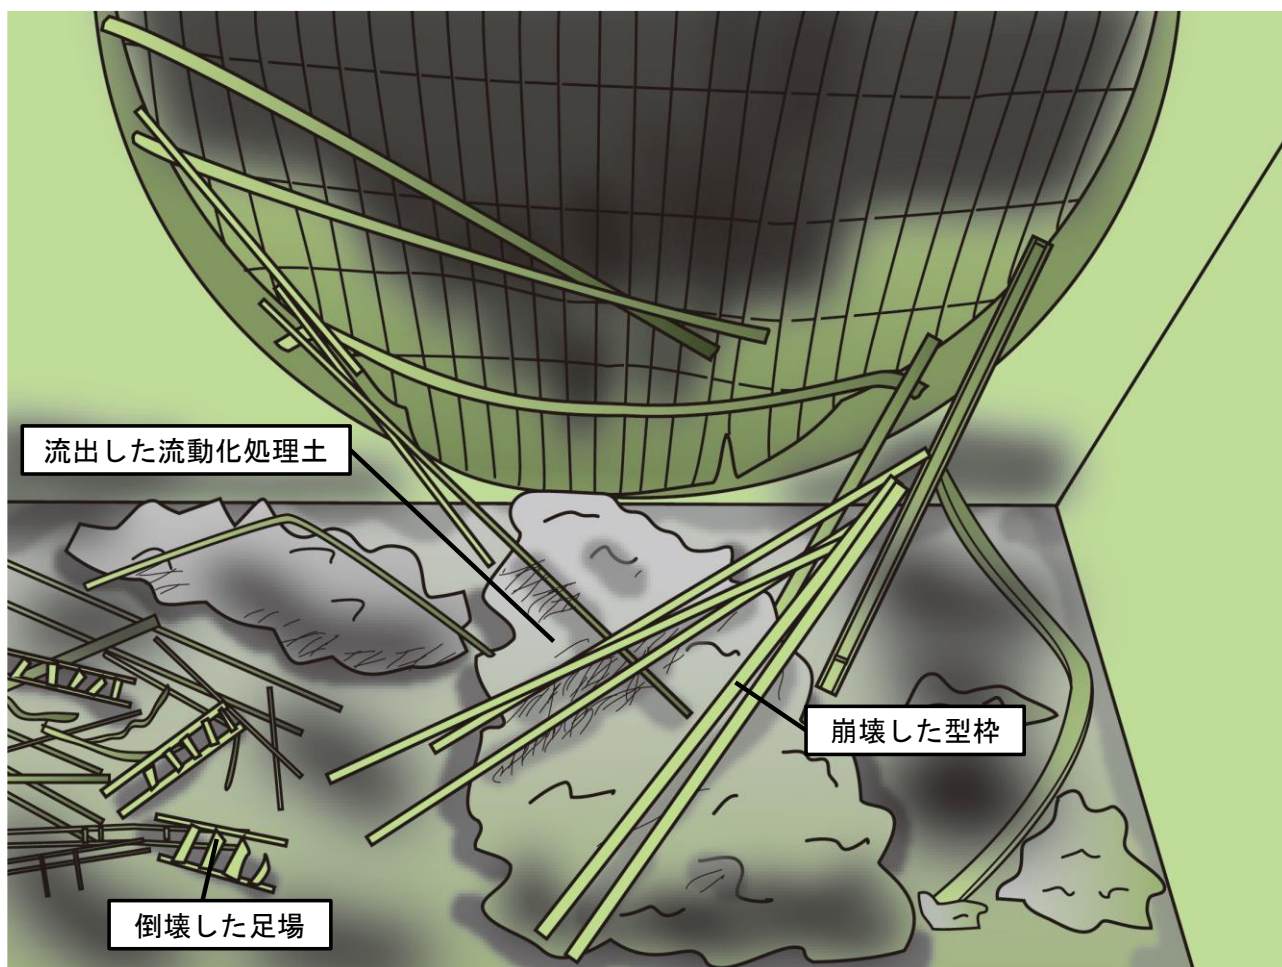
図 1 災害現場の状況

トンネル工事において、流動化処理土を打設中に型枠が崩壊し、型枠下部から流動化処理土が流出して、型枠近くに設置されていたわく組足場が倒壊した。このとき、足場上にいた作業員 5 名が足場とともに倒れて負傷し、地上にいた作業員 1 名が足場の下敷きとなり負傷した。災害現場の状況を図 1 に示す。なお、流動化処理土とは、大量の水を含む泥に固化剤を加えて、流動性を持たせた安定性のある土のことであり、狭い空間などを掘削した場合の埋戻しや充填などに用いられるものである。

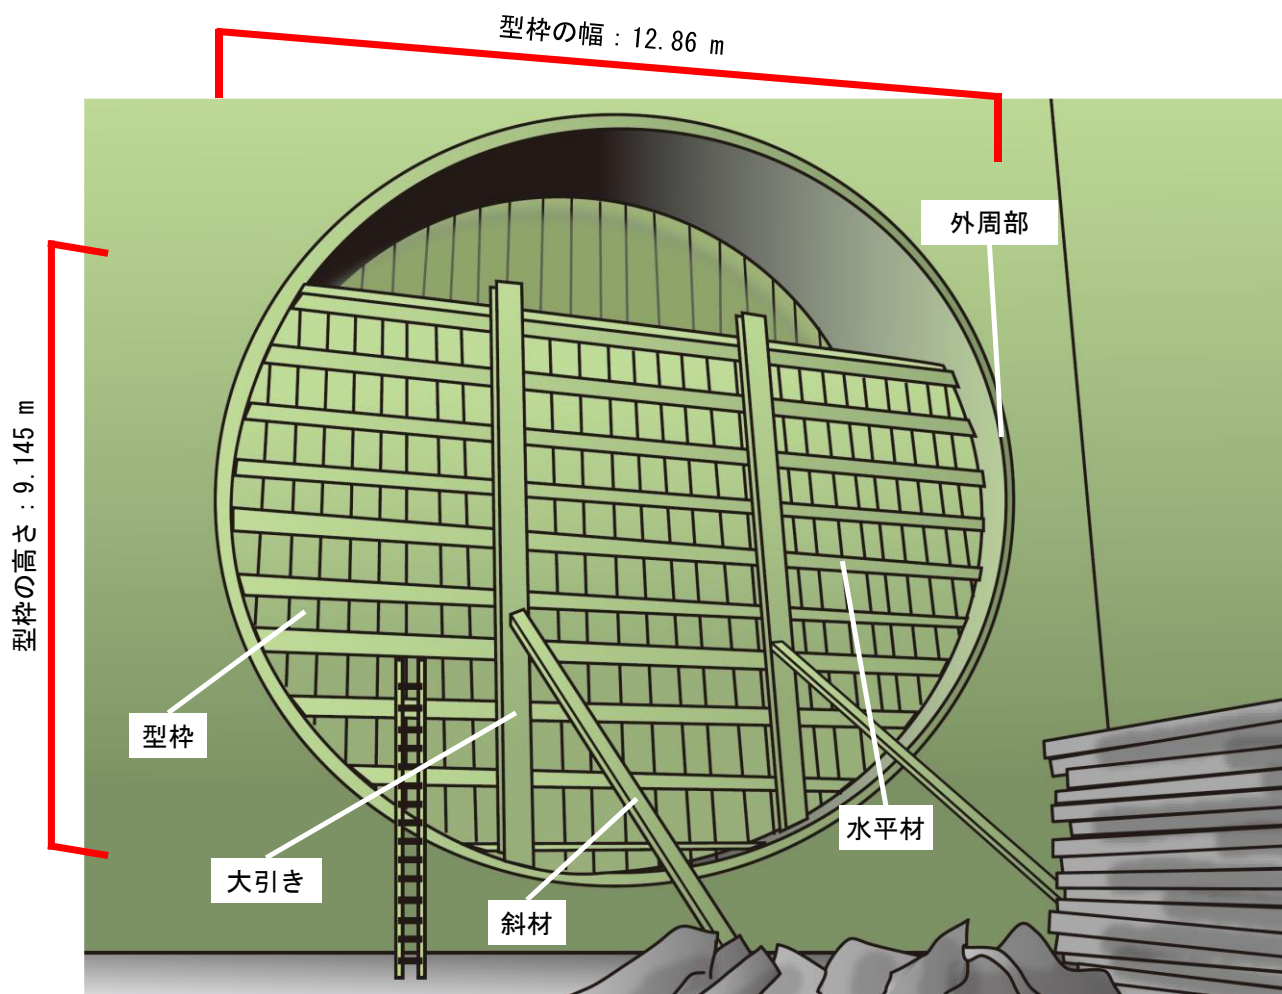
図 2 災害発生前の型枠の設置状況

崩壊した型枠は図 2 に示すように、高さ 9.145 m、幅 12.86 m のおおよそ円形の状態で設置されていた。この型枠は、図 2 と図 3 に示すように、水平材、大引き、及び斜材により支持されており、大引きと斜材はそれぞれ 2 本設置されていた。

型枠は、鉄板に山形鋼が溶接されており、山形鋼同士をボルト接合していた。また、水平材、大引き、及び斜材は H 形鋼であり、それぞれ溶接により接合されていた。外周部は鋼製の部材によって構成されており、型枠、水平材、大引きについては、外周部と接する部分が溶接により接合されていた。斜材の下端は床に固定した鋼材に溶接されていた。型枠と水平材については、溶接されておらず、型枠は水平材に支えられるように設置されていた。

なお、現場では、計画変更があり、計画変更後、適切な型枠の強度計算はされておらず、当初計画よりも大引きと斜材の設置数は少なかった。

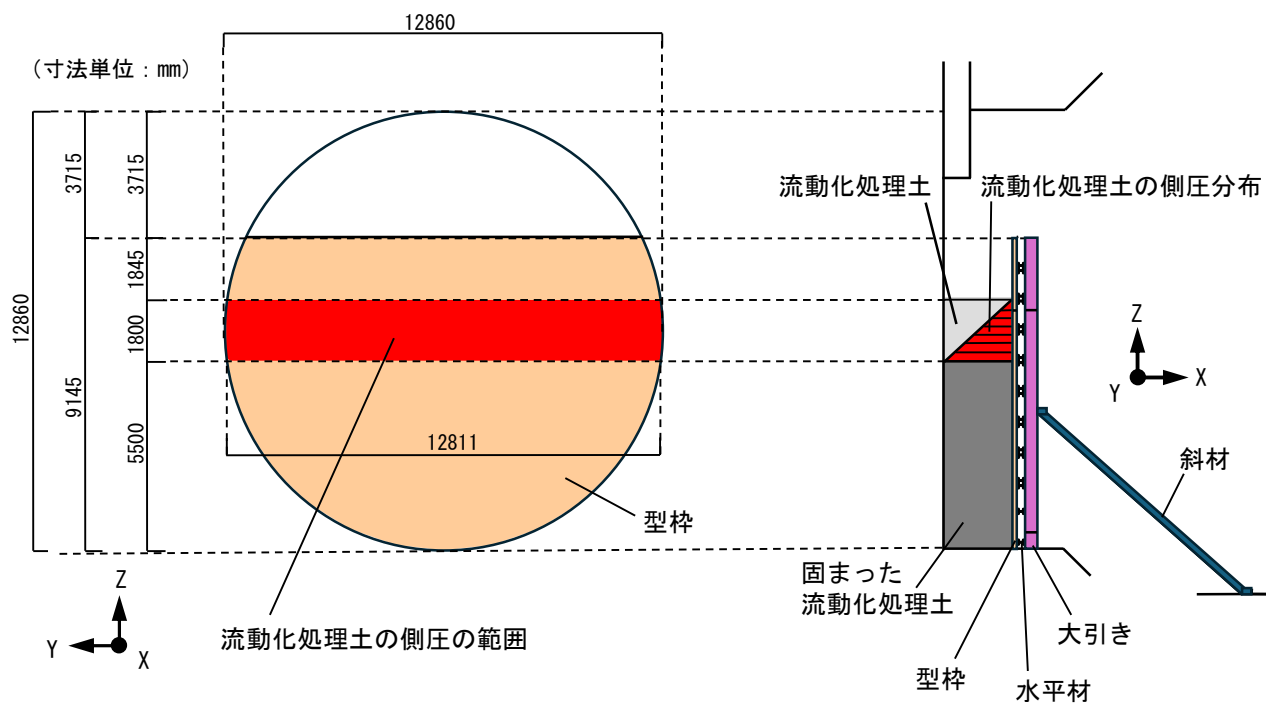
図 3 流動化処理土と型枠の設置状況

図 3 に示すように、流動化処理土は、型枠上部に打設されており、流動化処理土の下部には、固まった流動化処理土があった。流動化処理土は水を含んでいるため流動性があり、固まるまでは型枠等に側圧が作用する。固まると側圧は作用しなくなる。

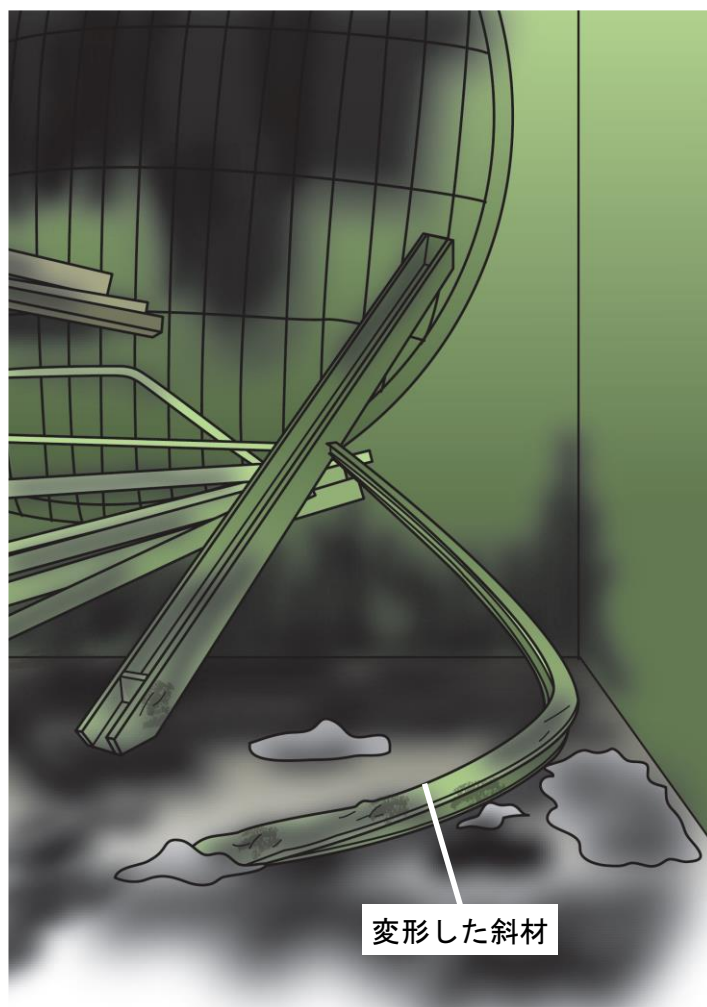
図 4 変形した斜材

図 3 に示すように、型枠は、水平材、大引き、及び斜材により支持されていた。このため、流動化処理土の側圧による荷重は、型枠に作用した後、水平材、大引き、斜材に伝わり、これらの部材が変形して、型枠が崩壊したと考えられた。そこで、本報告では、まず、型枠のみをモデル化し、型枠に流動化処理土の側圧が作用する解析を行った。その後、型枠に作用した荷重が水平材、大引き、斜材に伝わるとして、型枠とモデルを分けて、水平材、大引き、斜材をモデル化して解析を行った。さらに、災害後の斜材を確認すると、図 4 に示すように変形しており、斜材に座屈が発生したと考えられた。座屈とは、図 5 に示すように、圧縮力を受けた部材が力を受けた方向と直交方向に弓なりに変形する現象である。型枠の崩壊は、斜材の座屈の影響が大きいと考えられたので、斜材については、他の部材と別に詳細に解析を行った。

以上より，流動化処理土の側圧が型枠等から斜材に伝わり，斜材の強度不足により，斜材が座屈したと考えられる．

- ① 計画変更した場合は、適切な型枠の強度計算を行い、型枠が流動化処理土の側圧に耐えられることを確認すること。
- ② 斜材において、本数を増やす、部材断面を大きくする、座屈長さを短くするための部材を取り付ける等して、斜材が座屈等の変形をしないようにすること。

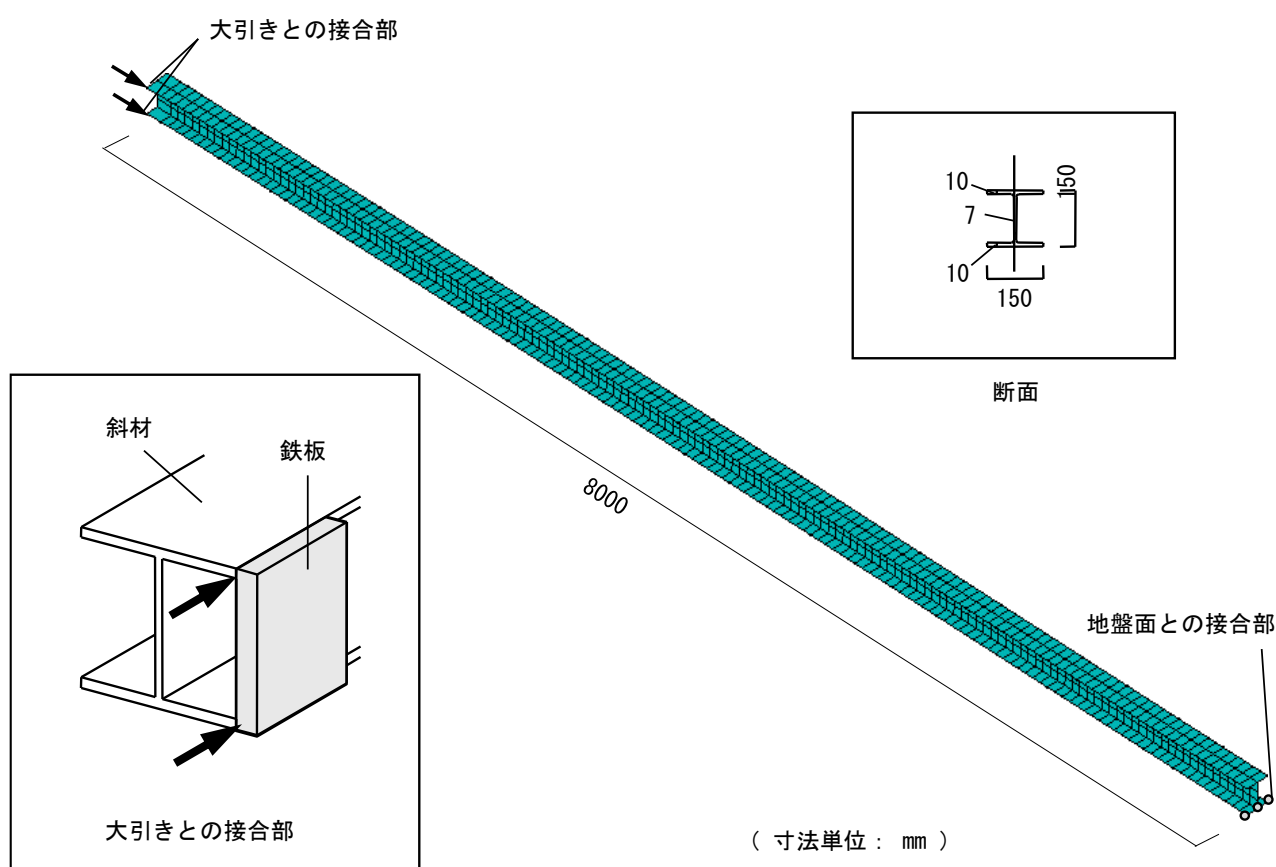
図 10 斜材（右）の解析モデル

斜材（右）の解析モデルを図 10 に示す．解析に用いた要素は，部材端部の拘束条件などをビーム要素より詳細に設定できるシェル要素を用いた．このモデルについて，斜材（右）と地盤面との接合部の変位を拘束した．図 10 に示すように，現場では，斜材（右）と大引きとの接合部に鉄板が溶接されており，鉄板を介して，大引きから斜材（右）に荷重が伝わる状態であった．このことを模擬して，荷重は斜材（右）端部のフランジ部分の 2 か所に軸力として作用させた．

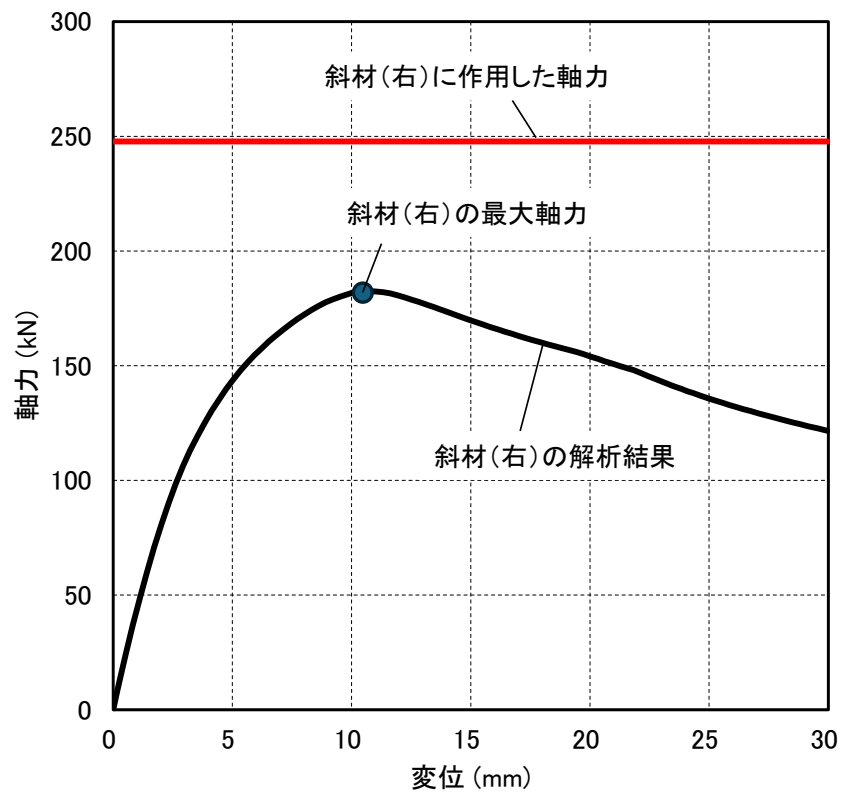
図 11 斜材（右）の解析結果

斜材（右）の解析結果を図 11 に，最大軸力時の斜材（右）の変形を図 12 に示す．図 11 より，斜材（右）の最大軸力は 183kN であった．図 9 より，斜材（右）に作用していた軸力は 246kN であり，斜材（右）の最大軸力よりも大きな力が作用していた．このため，斜材（右）は流動化処理土の側圧に耐えられずに，破壊すると考えられる．また，図 12 より，斜材（右）は軸力を受けた方向と直交方向に変形しているので，座屈により強度が決まったと考えられる．

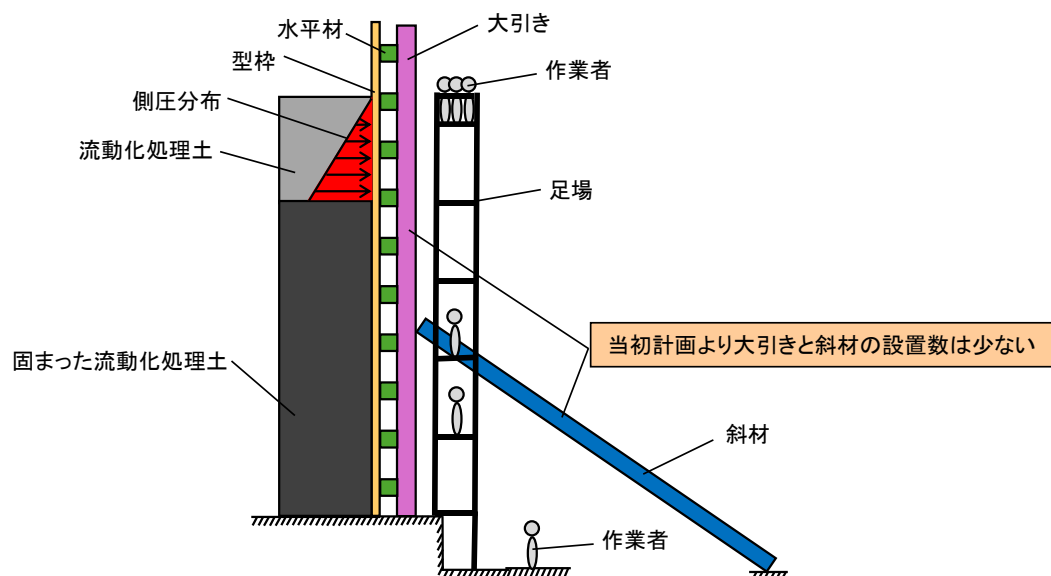
図 13(a) 流動化処理土の打設

- ① 作業者が流動化処理土の打設作業を行っていた。このとき、流動化処理土の側圧が型枠に作用していた。現場では、計画変更があり、当初計画より大引きと斜材の設置数は少なかった（図 13(a)）。

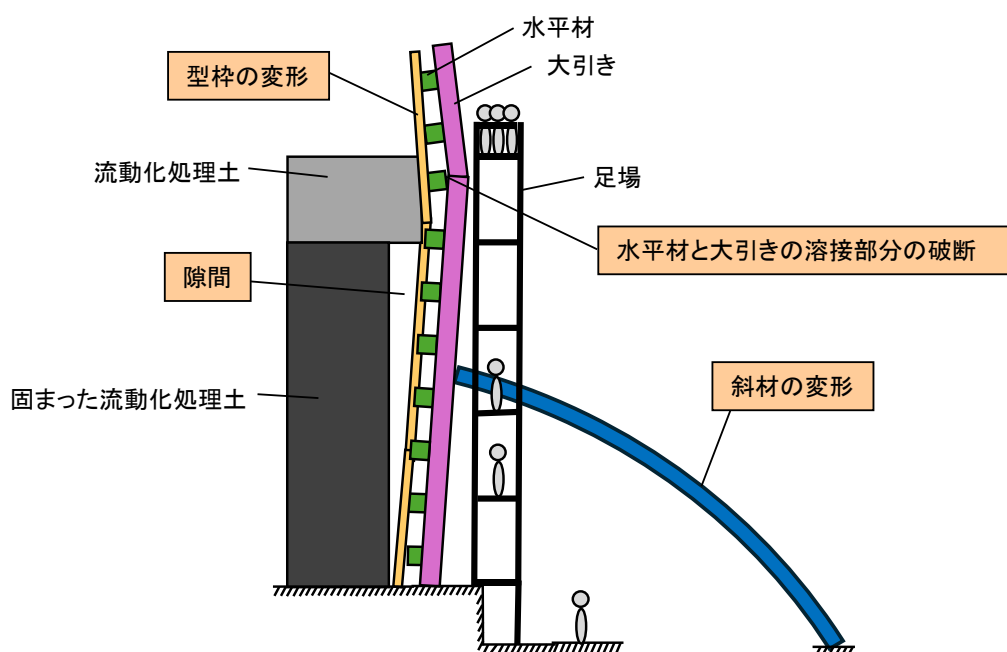
図 13(b) 型枠等の変形

- ② 流動化処理土の側圧が型枠等から斜材へ伝わり、斜材を変形させた。斜材が変形したことにより、水平材と大引きの溶接部分が破断した。これらの変形や破断により、型枠と固まった流動化処理土の間に隙間（隙間）ができた（図 13(b)）。

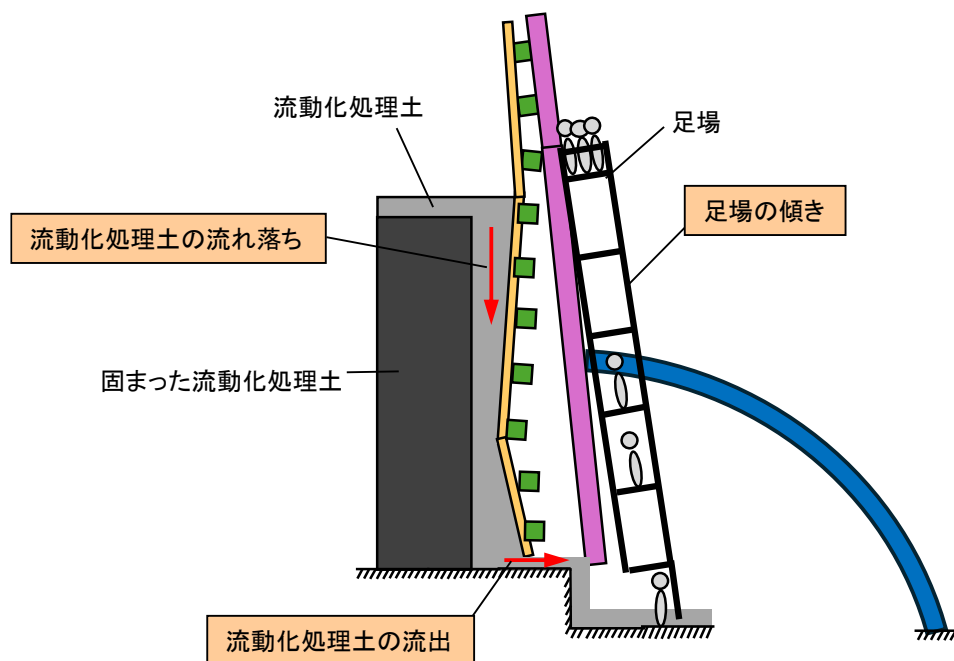
図 13(c) 流動化処理土の流出

- ③ 型枠と固まった流動化処理土の間にできた隙間に流動化処理土が流れ落ち、流動化処理土が型枠の下部から流出した。流出した流動化処理土により、足場が傾いた（図 13(c)）。

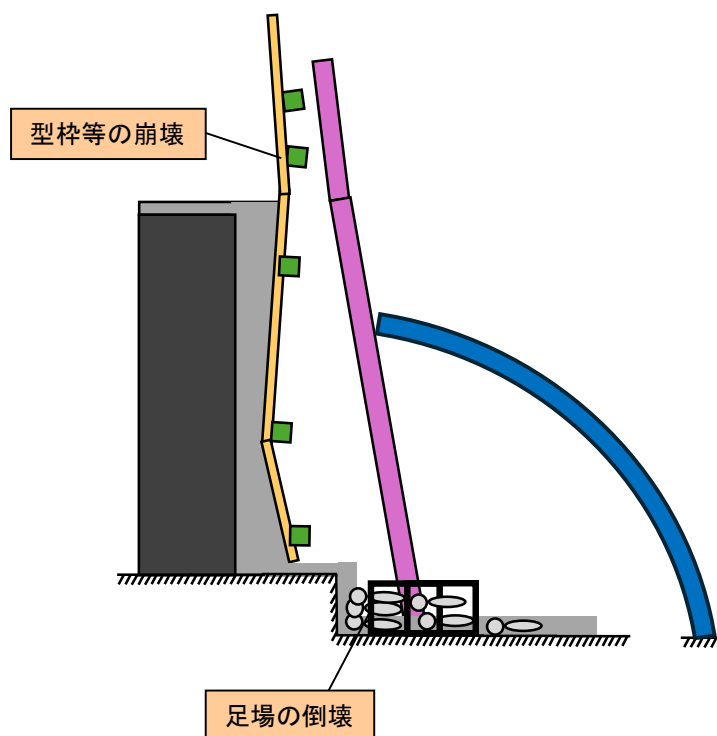
図 13(d) 型枠等の崩壊と足場の倒壊

- ④ 型枠等が崩壊し、足場も倒壊した。足場で作業をしていた作業員 5 名が足場とともに倒れ、地上で作業をしていた作業員 1 名が足場の下敷きになった（図 13(d)）。

- ① 現場では、計画変更があったが、計画変更後に適切な型枠の強度計算はされておらず、当初計画よりも大引きと斜材の設置数が少なかったこと。
- ② 斜材の強度不足により、斜材が変形し、水平材と大引きの溶接部分が破断したことで、型枠が変形し、流動化処理土が流出したこと。
